Asbestinventarisatetest

Veldstraat 28, 1731 Asse

Attestnummer : 20251203-000112.000

Uitgegeven op : 03.12.2025

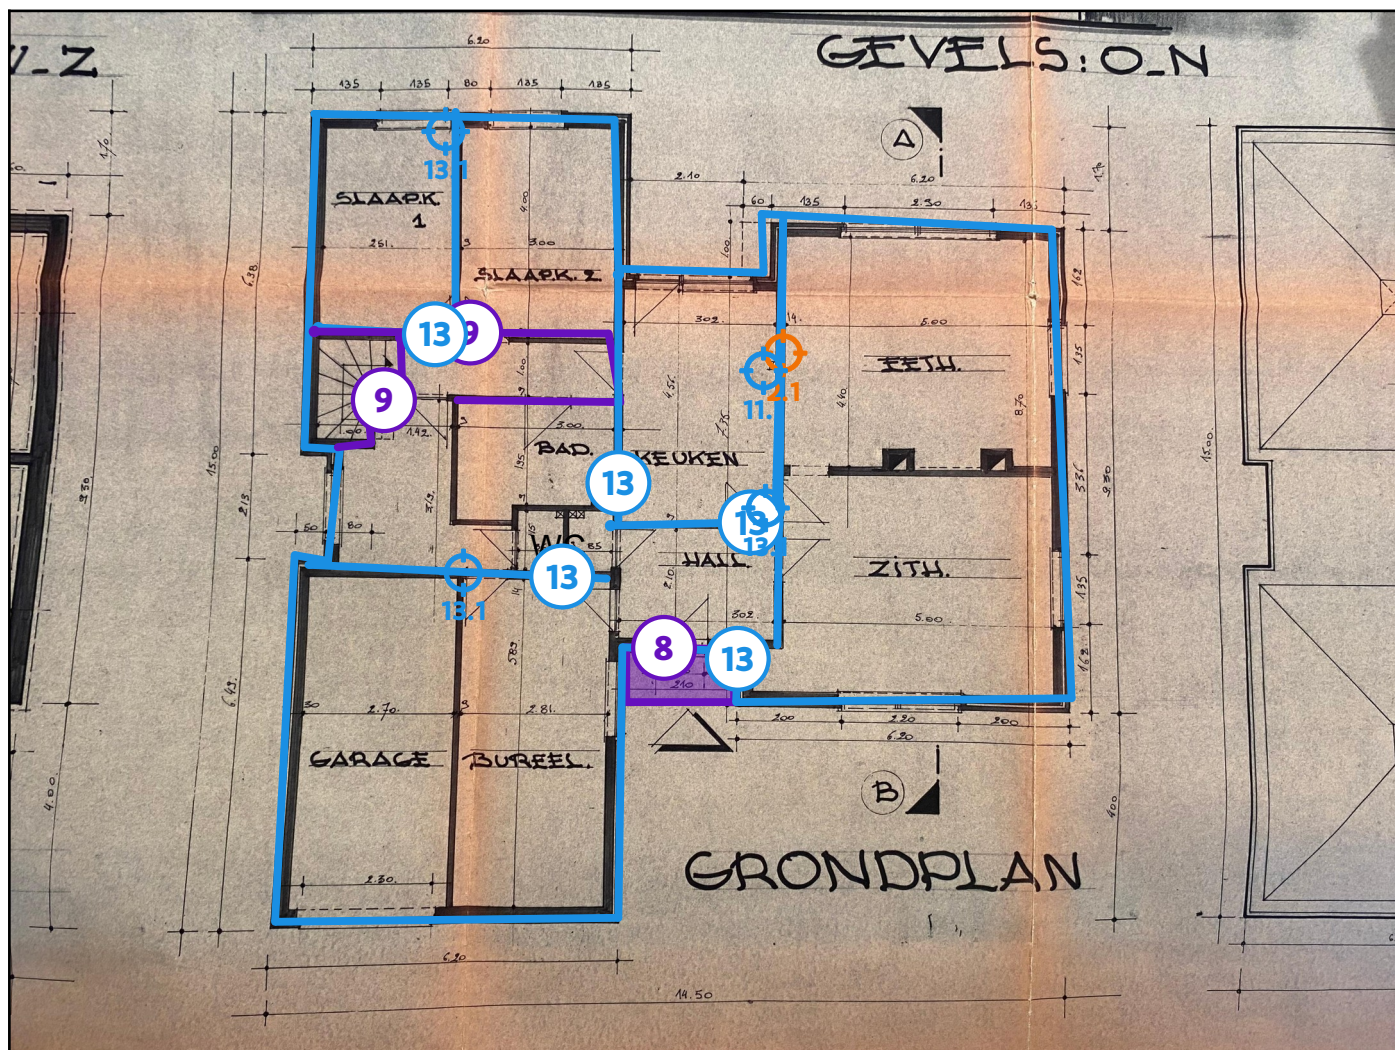
Plan 1.1: IMG_1808

Beschrijving	Type	Actie
2. M5 - koord stoff	Asbestmateriaal	Verwijderen
2.1 Code: 9103343	Puntmonster	-
8. Valse plaat aan voordeur	Advies	-
9. Valse wanden	Advies	-
11. M4 - zwart onder pompbak	Geen asbest	-
11.1 Code: 9103342	Puntmonster	-
13. M1 - pleisterwerk muren	Geen asbest	-

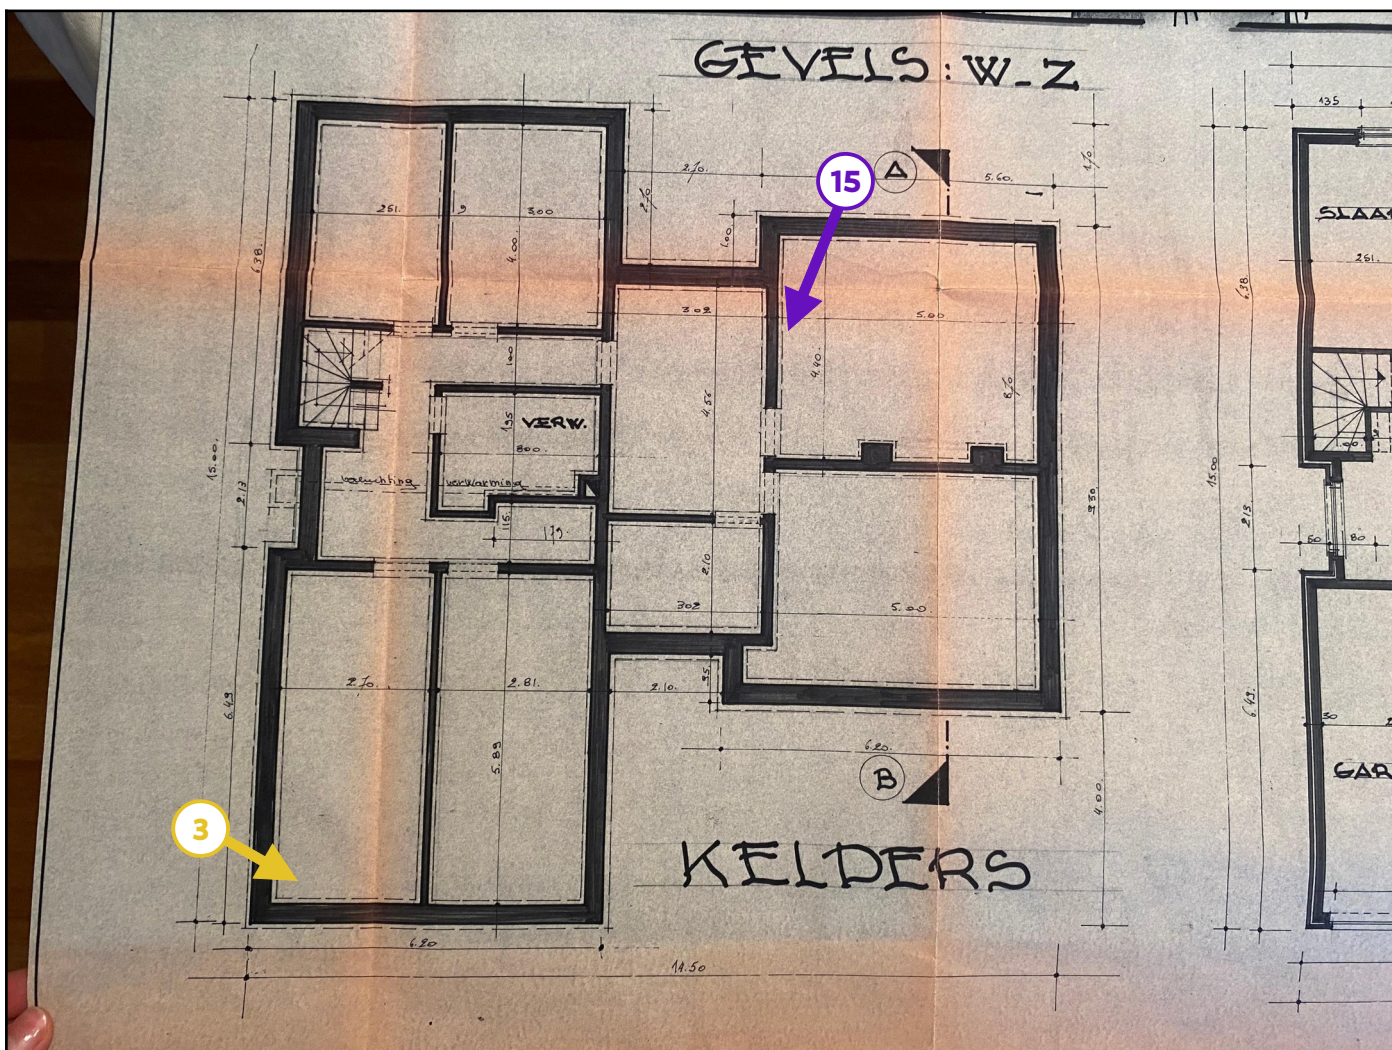
Plan 1.2: IMG_1809

Beschrijving	Type	Actie
3. Bakeliet	Asbestmateriaal	Zorgvuldig beheren
15. Stookketel nieuw 2004	Overige ruimte of materiaal	-

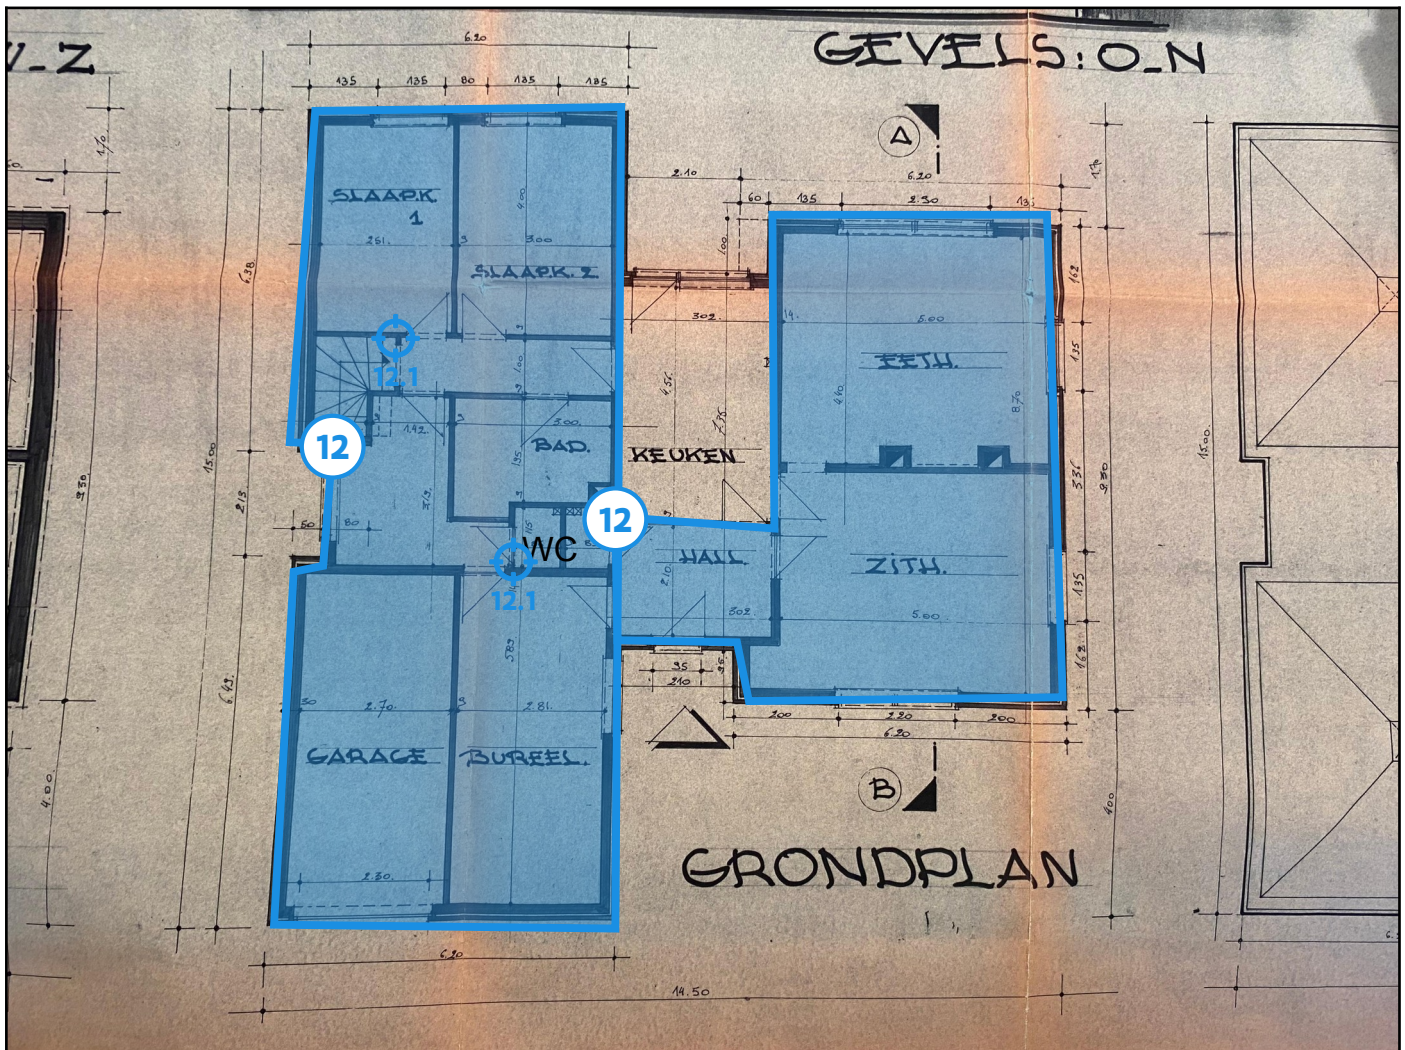
Plan 1.4: IMG_1808 kopie

Beschrijving	Type	Actie
12. M2 - pleisterwerk plafond	Geen asbest	-
12.1 Code: 9103340	Mengmonster	-

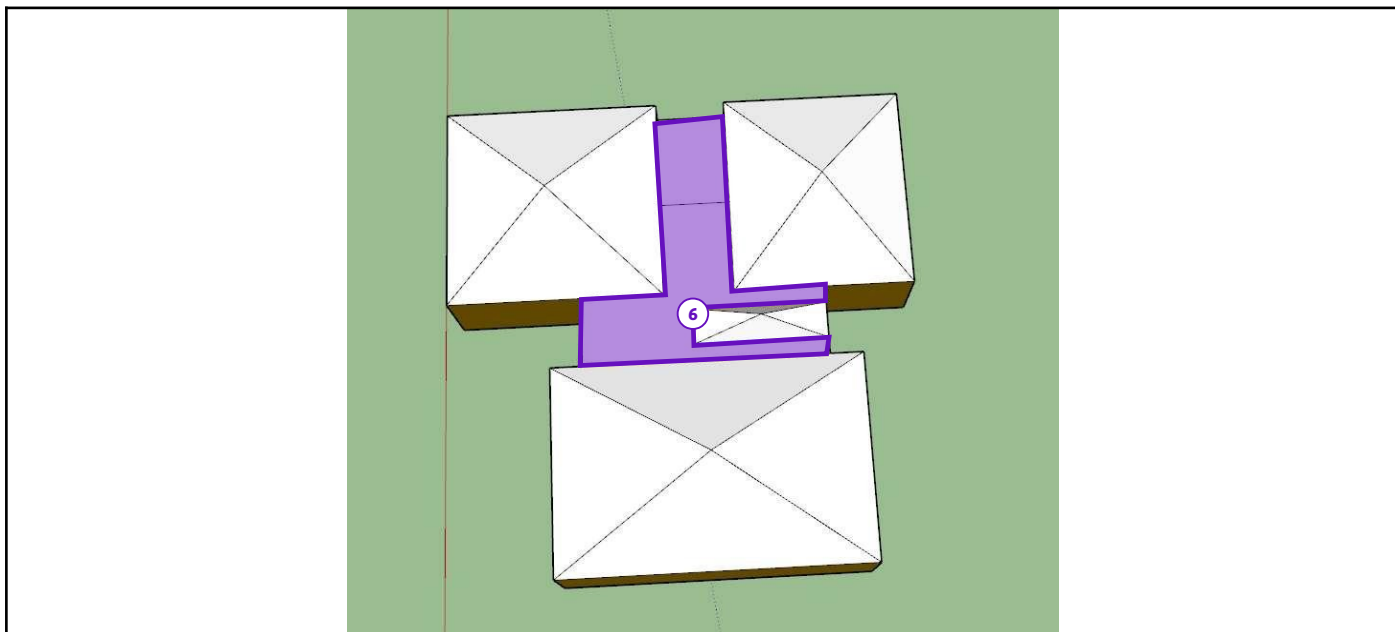
Plan 1.6: schets daken

Beschrijving	Type	Actie
6. Roofing plat dak	Beperking	-

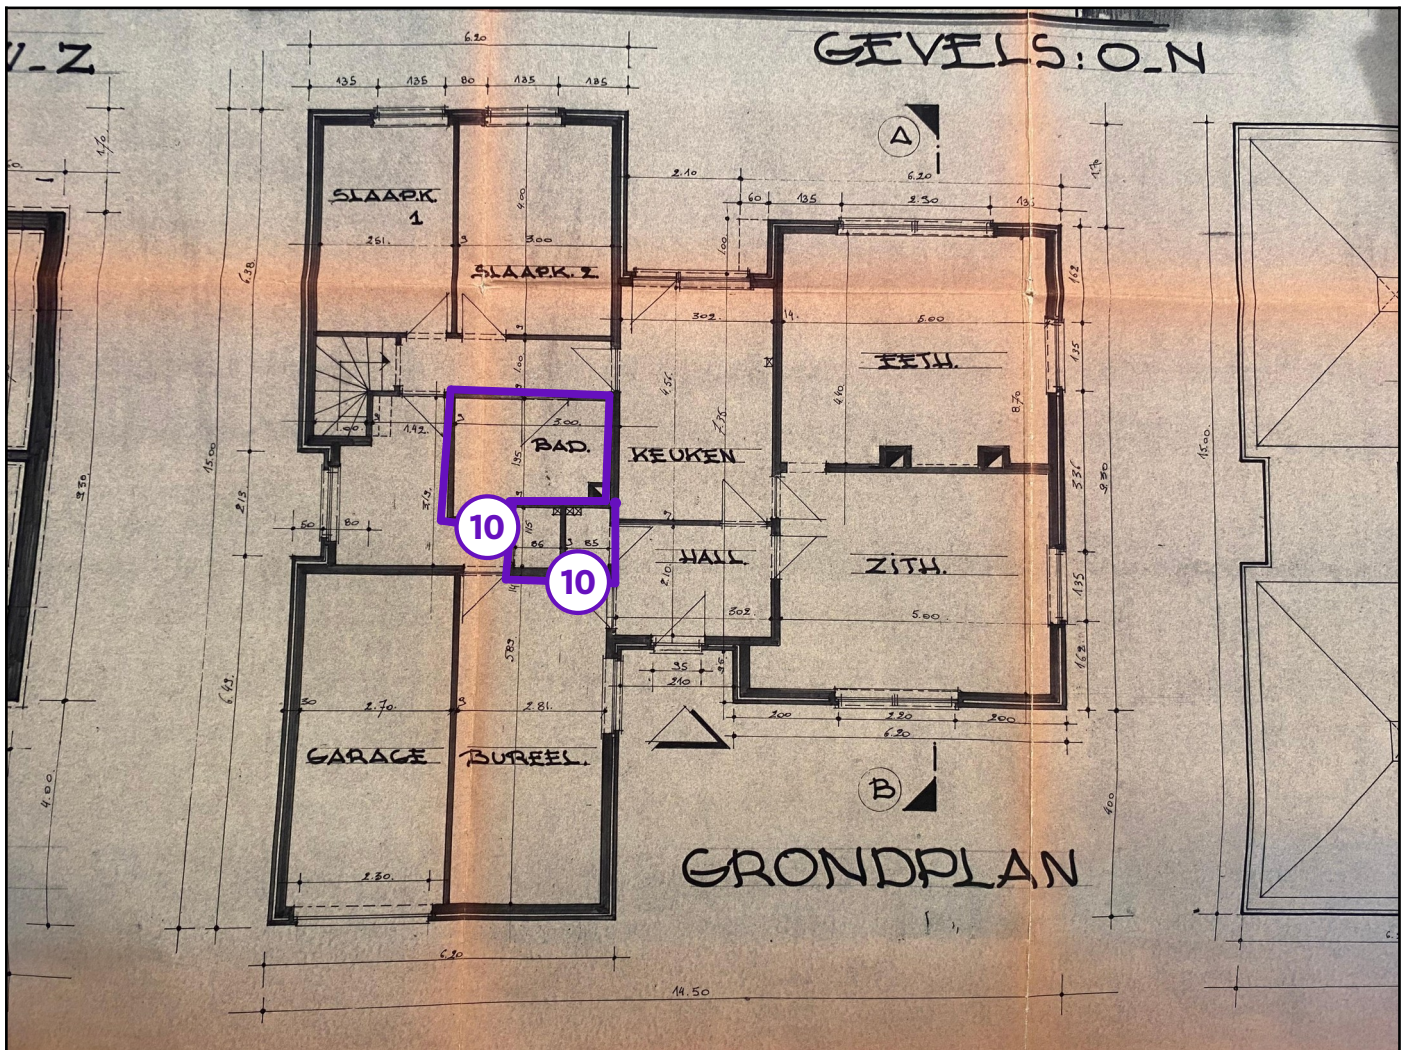
Plan 1.7: IMG_1808 kopie kopie

Beschrijving	Type	Actie
10. Tegellijm	Advies	-

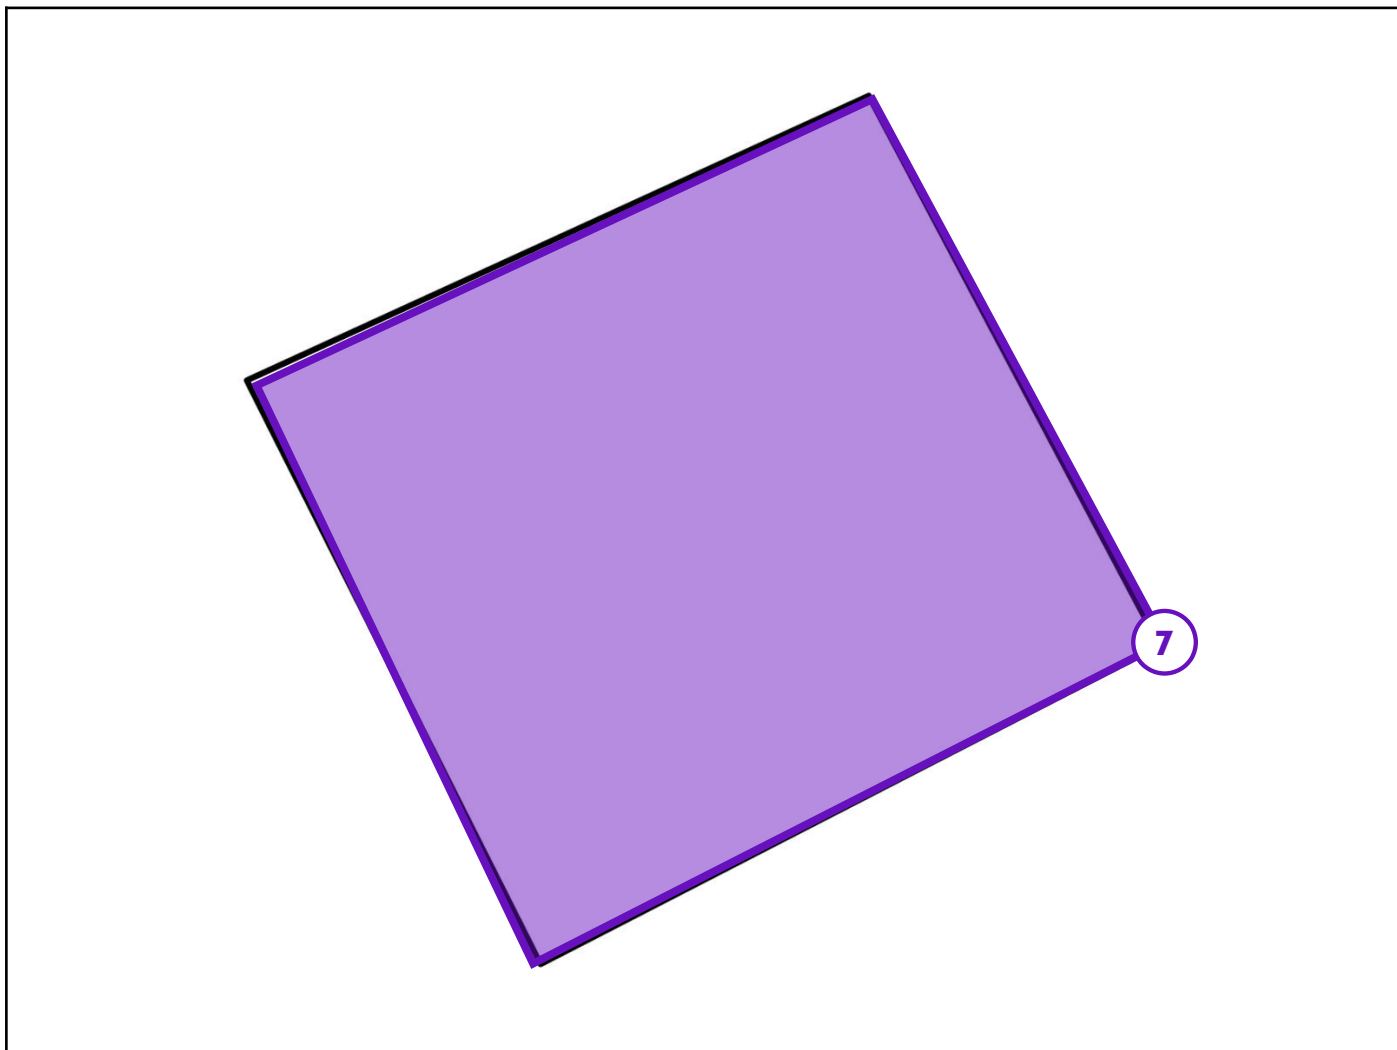
Plan 2.1: Bijgebouw plan

Beschrijving	Type	Actie
7. Dakbedekking tuinhuis	Advies	-
