Asbestinventarisatetest

Smiskensstraat 50, 2300 Turnhout

Attestnummer : 20260415-000244.000

Asbestveilig (maar niet asbestvrij)

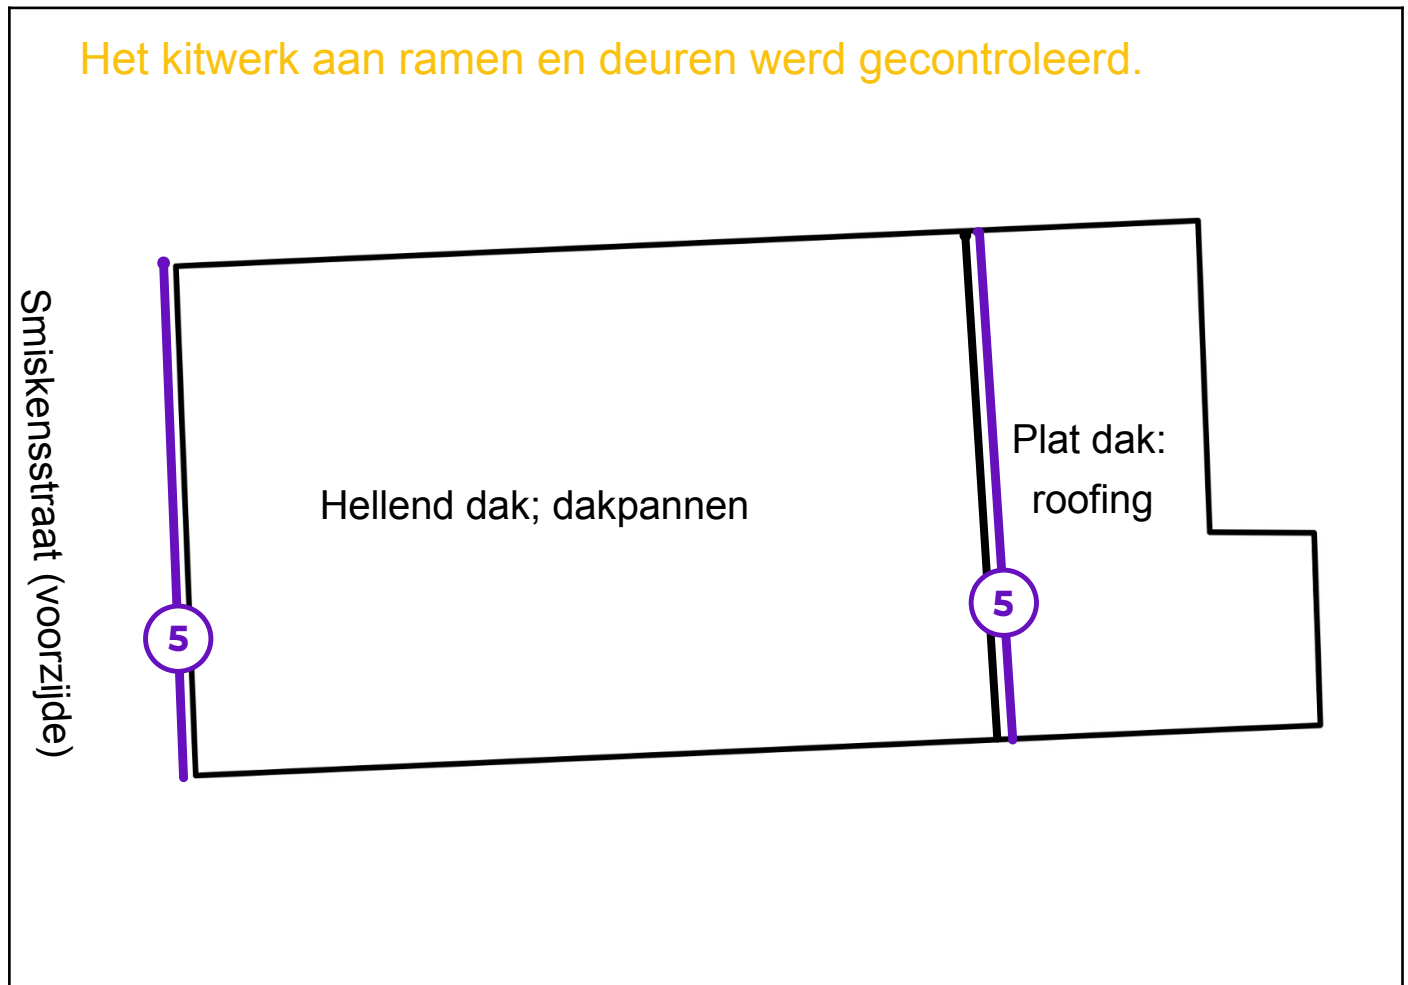
Plan 1.1: Hoofdgebouw plan

Beschrijving	Type	Actie
5. Dakgoot niet zichtbaar (materiaal onbekend)	Beperking	-
18. Kit niet verdacht (visueel vastgesteld)	Overige ruimte of materiaal	-

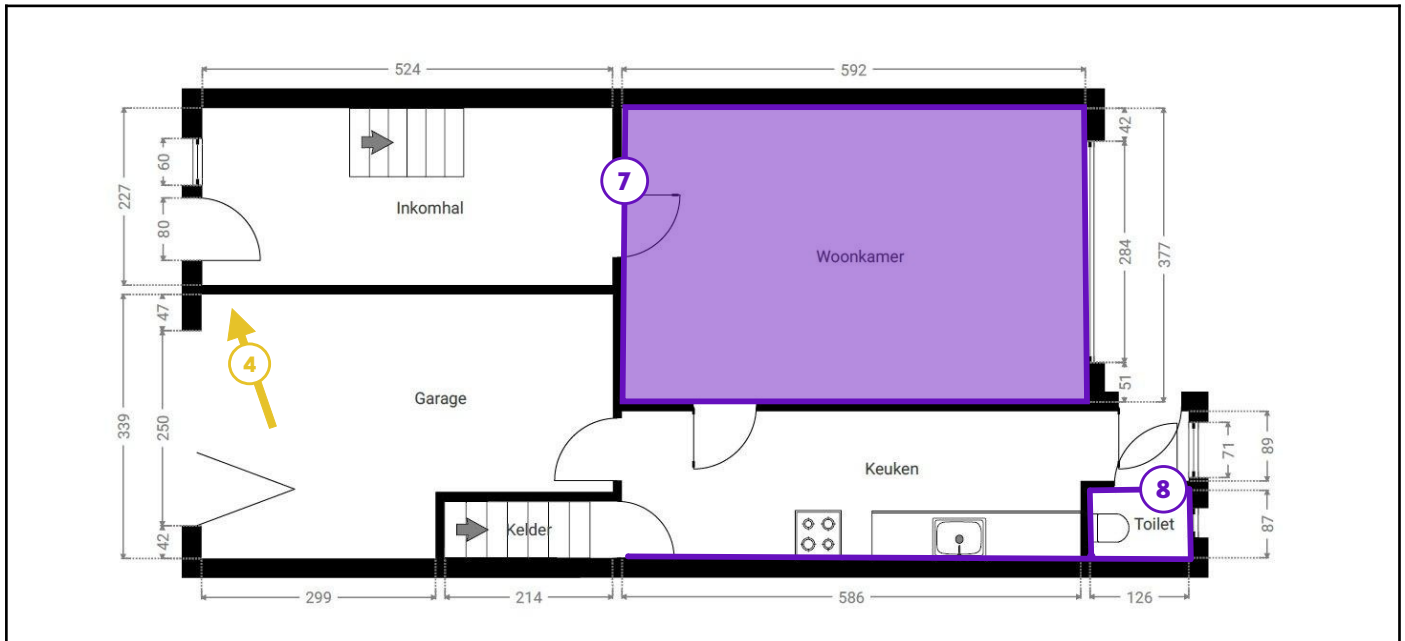
Plan 1.2: Gelijkvloers

Beschrijving	Type	Actie
4. Bakeliet Tellerkast	Asbestmateriaal	Zorgvuldig beheren
7. Vinylvloer niet verdacht	Advies	-
8. Tegellijm niet zichtbaar	Advies	-

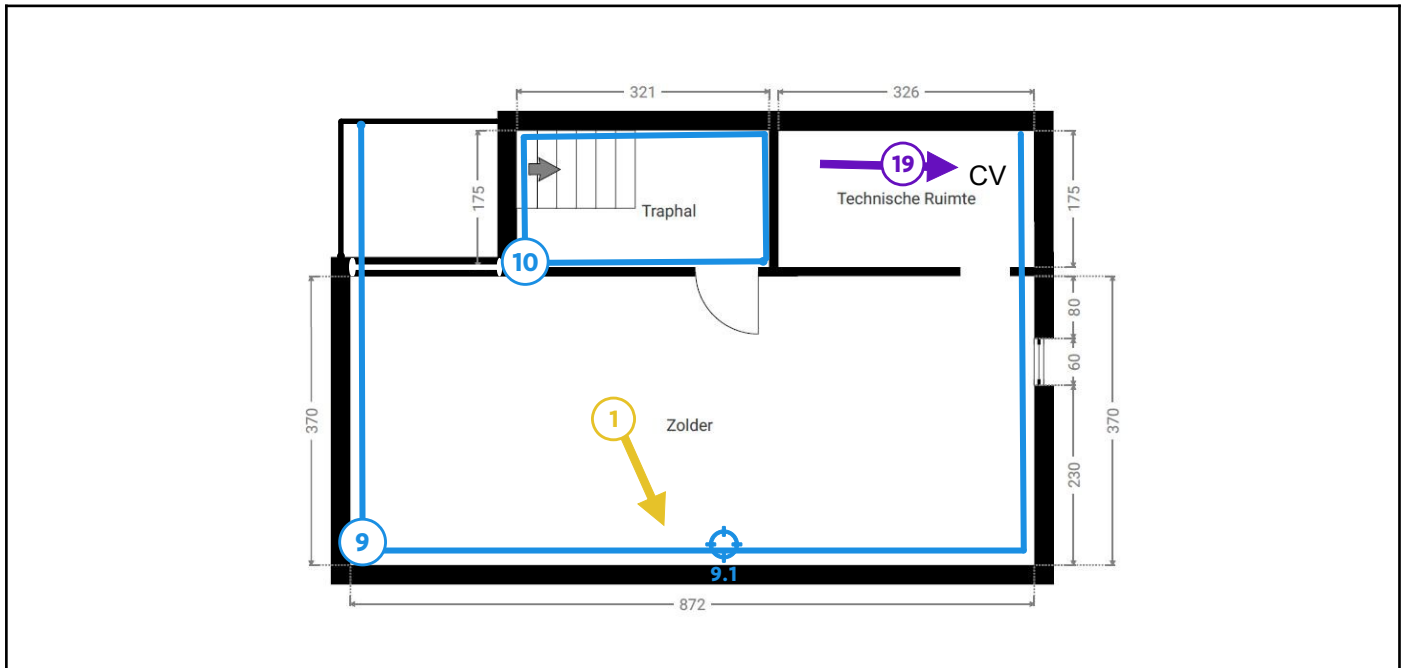
Plan 1.4: Zolder

Beschrijving	Type	Actie
1. AC buis zolder	Asbestmateriaal	Zorgvuldig beheren
9. Bitumen leidingisolatie	Geen asbest	-
9.1 Code: 6	Puntmonster	-
10. Muurpleister	Geen asbest	-
19. CV Ketel/boiler	Overige ruimte of materiaal	-

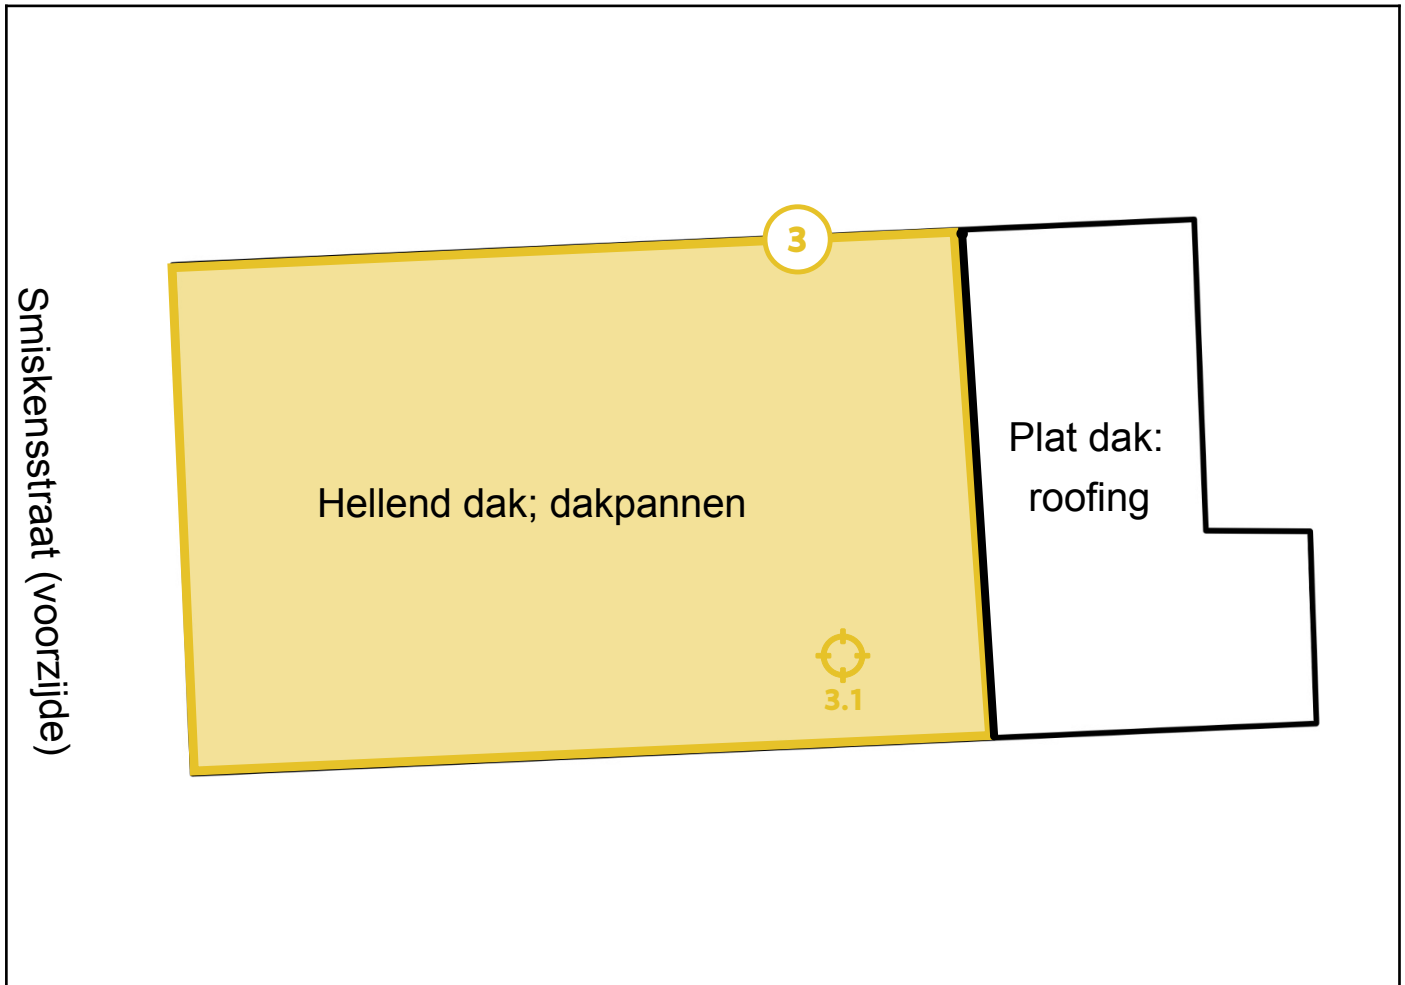
Plan 1.6: Hoofdgebouw plan

Beschrijving	Type	Actie
3. Onderdak (staalname)	Asbestmateriaal	Zorgvuldig beheren
3.1 Code: 5	Puntmonster	-

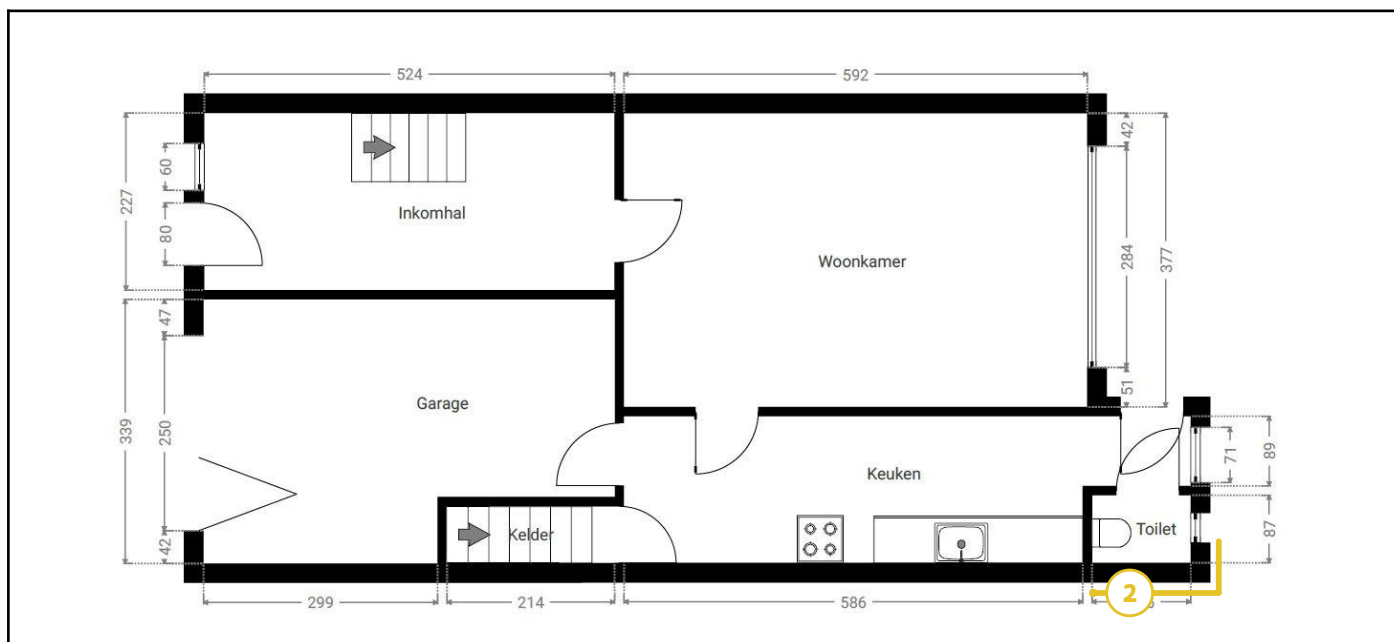
Plan 1.11: Gelijkvloers

Beschrijving	Type	Actie
2. Asbestcementen plaatmateriaal achtergevel	Asbestmateriaal	Zorgvuldig beheren

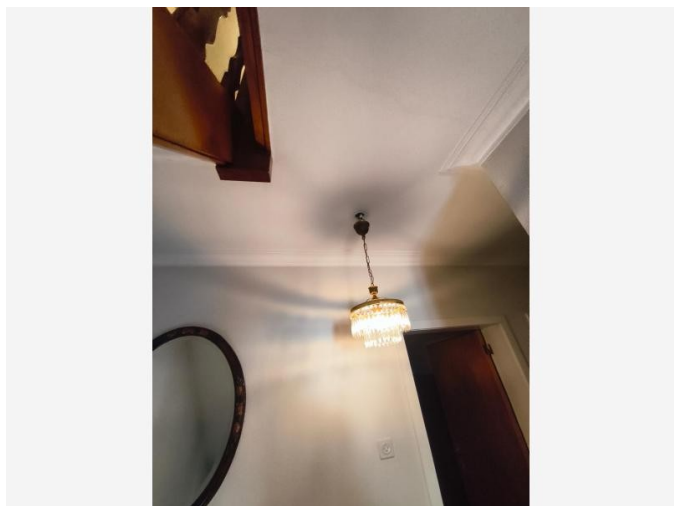
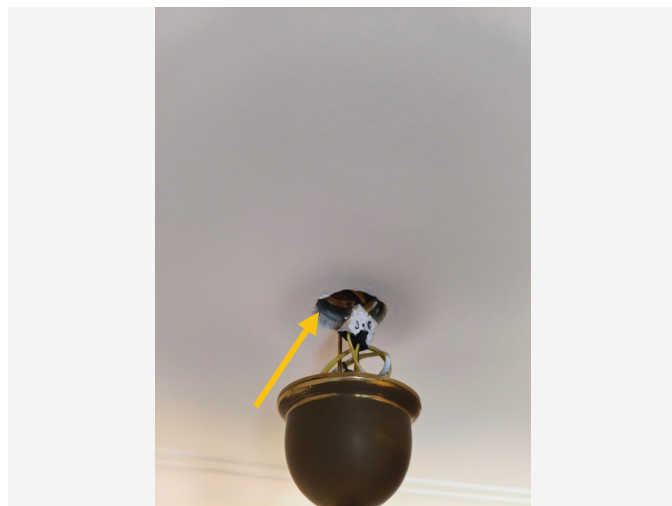
Fiche 11: Plafondpleister

Geen asbest

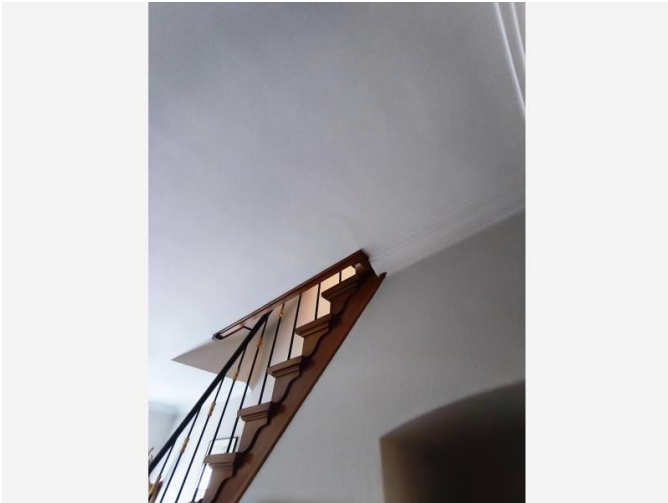
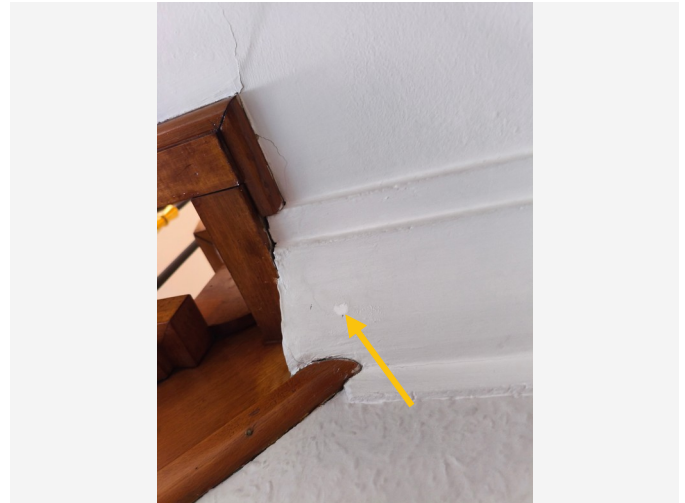
Beschrijving	Cementering binnentoepassing (met staalname)
Omgeving	Binnen
Primaire drager	Binnenwand
Bindmiddel van materiaal	Cement
Gebondenheid op basis van bindmiddel	Hecht
Hoeveelheid (gewicht - aantal)	<ul style="list-style-type: none">• 1.000,00 kg - 1 stuk
Totaal gewicht	1.000,00 kg
Identificatiemethode	Een monstername door de asbestdeskundige met laboanalyse door een asbestlabo.
Destructieve handeling voor identificatie	Nee
Opmerking	<p>De vermelde oppervlaktes en volumes betreffen een beredeneerde schatting. Er worden geen rechten verleend aan deze oppervlaktes/volumes. De dikte is een schatting die voorkomt uit de monsterplaatsen en is daarom niet altijd representatief.</p> <p>(staal genomen van 3 plaatsen)</p>
