Asbestinventarisatetest

Houwaartstraat 8, 3210 Lubbeek

Attestnummer : 20250531-000006.000

Niet-asbestveilig

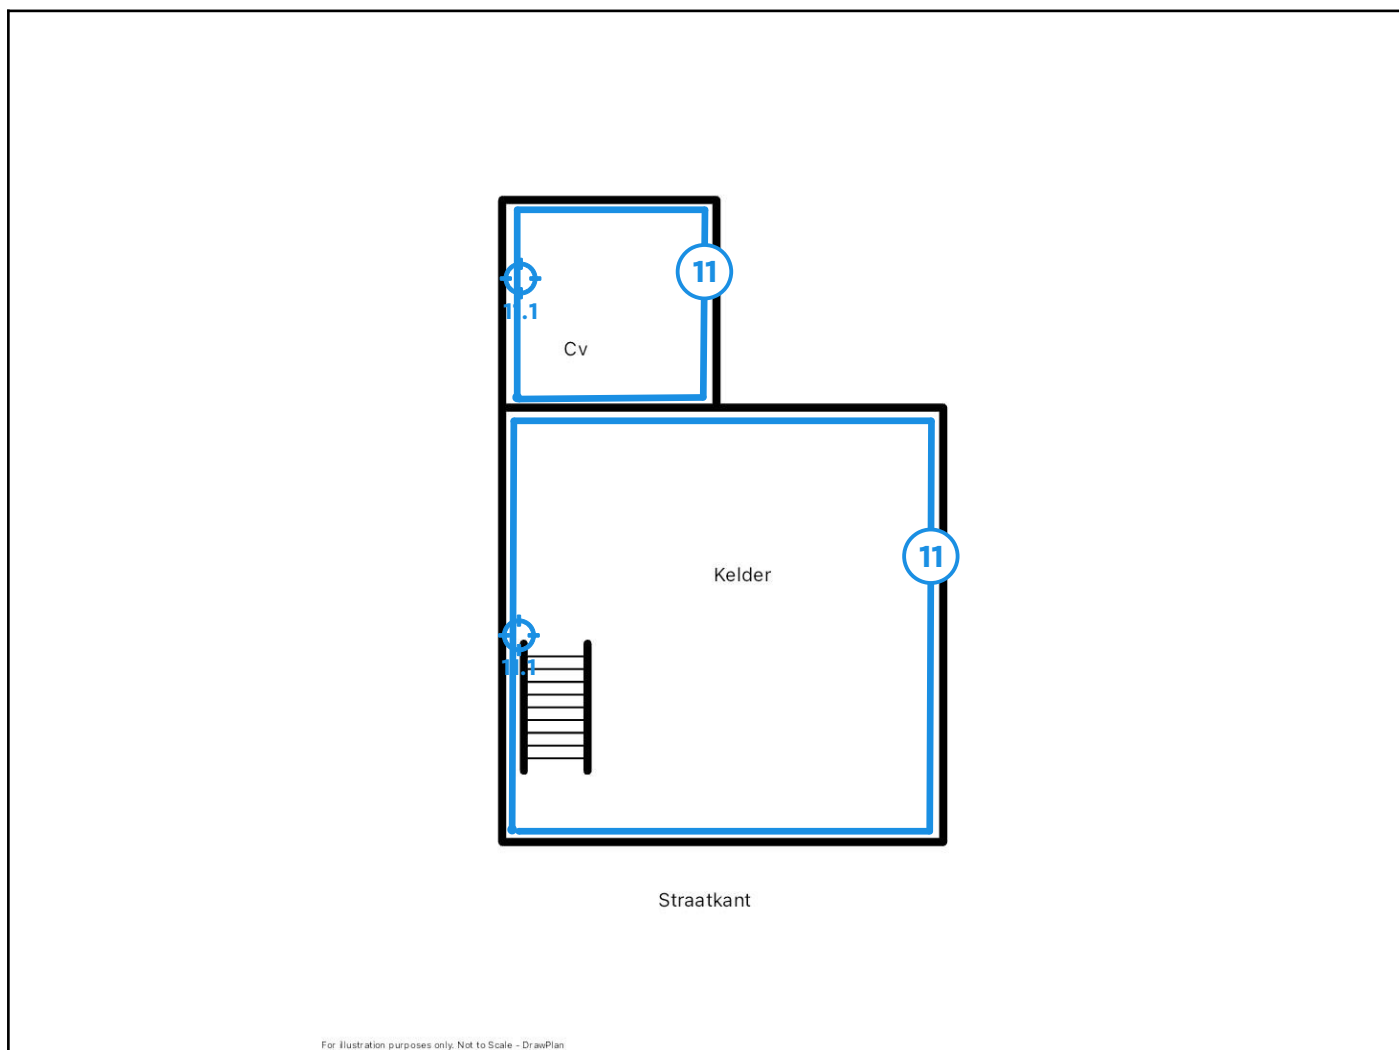
Plan 1.1: Woning plan V-1 - wanden

Beschrijving	Type	Actie
11. Pleisterwerk wand	Geen asbest	-
11.1 Code: MM01	Mengmonster	-

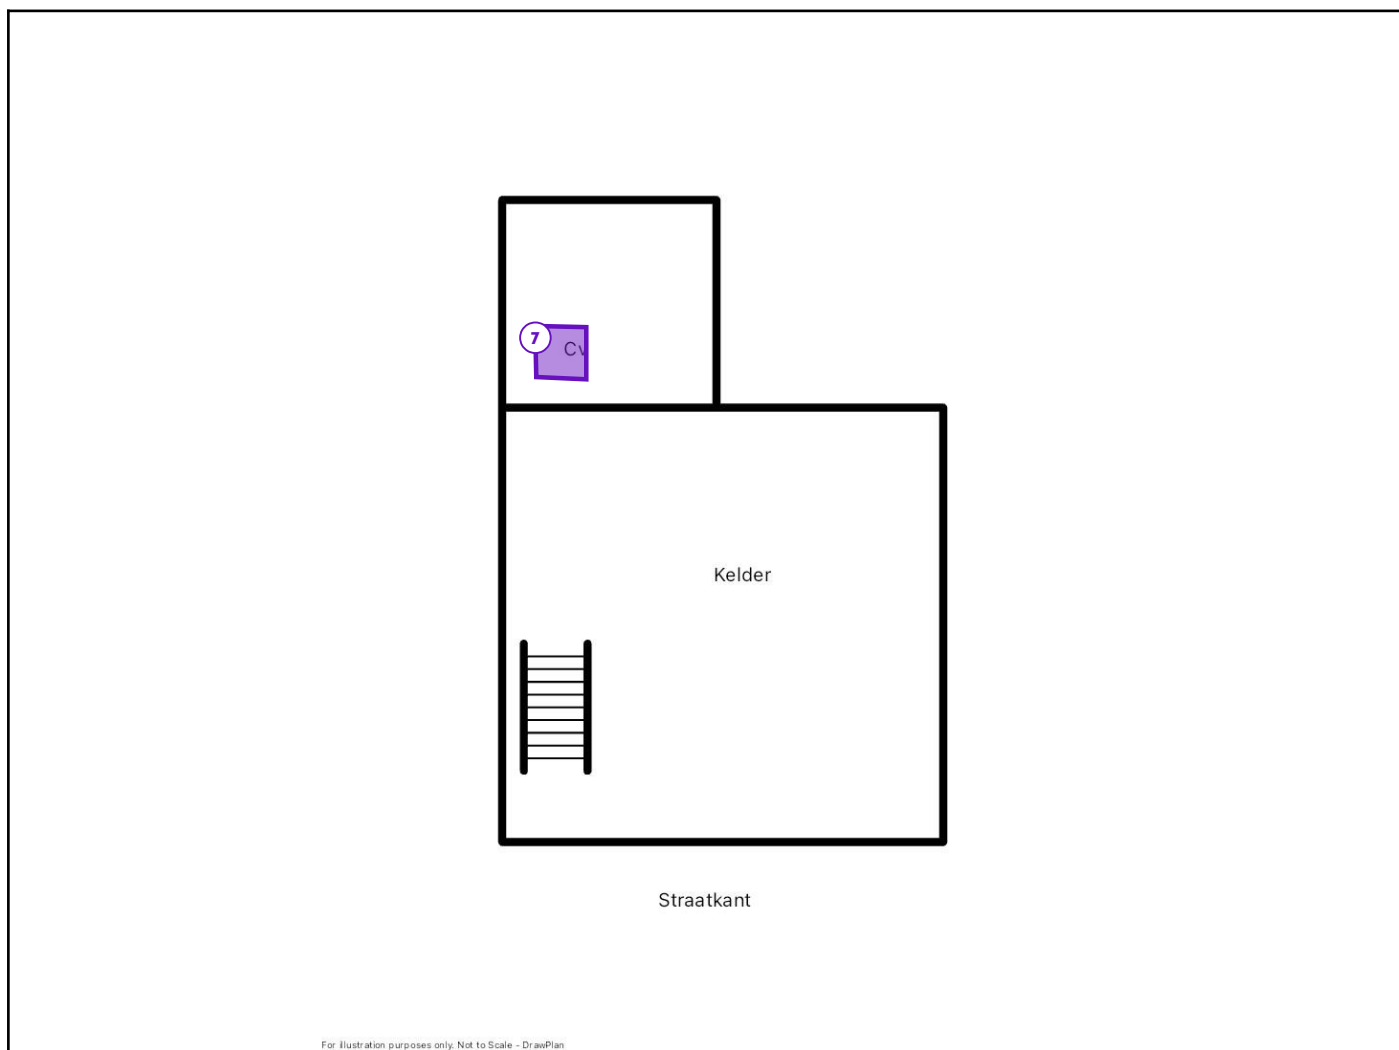
Plan 1.2: Woning plan V-1 - varia

Beschrijving	Type	Actie
7. Geen asbestverdacht materiaal-centrale verwarming	Advies	-

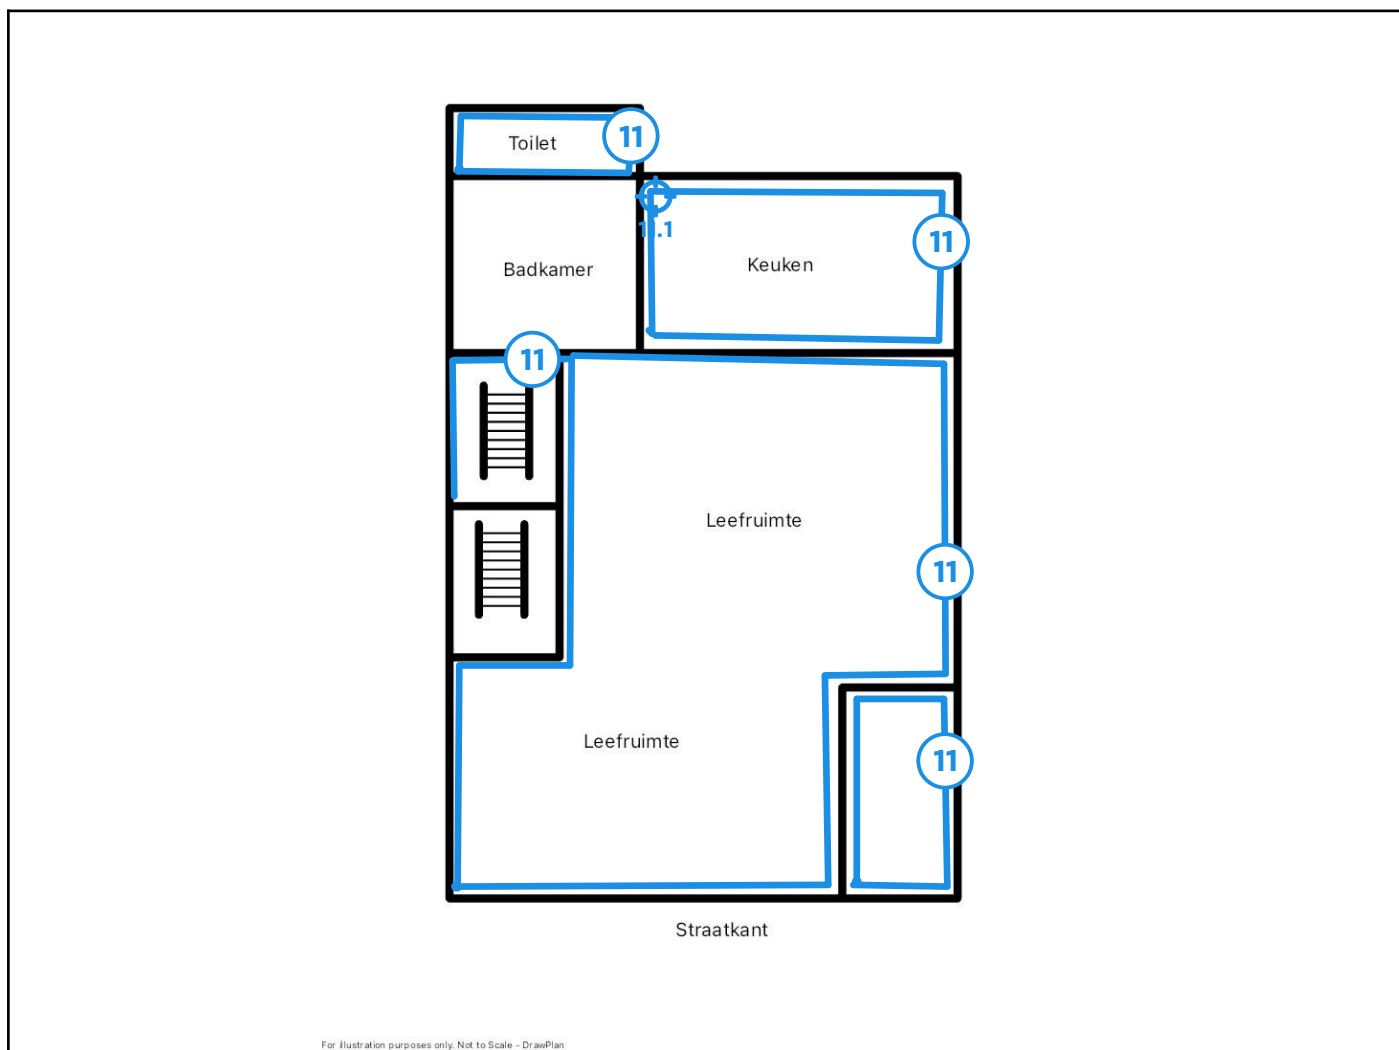
Plan 1.3: Woning plan V+0 - wanden

Beschrijving	Type	Actie
11. Pleisterwerk wand	Geen asbest	-
11.1 Code: MM01	Mengmonster	-

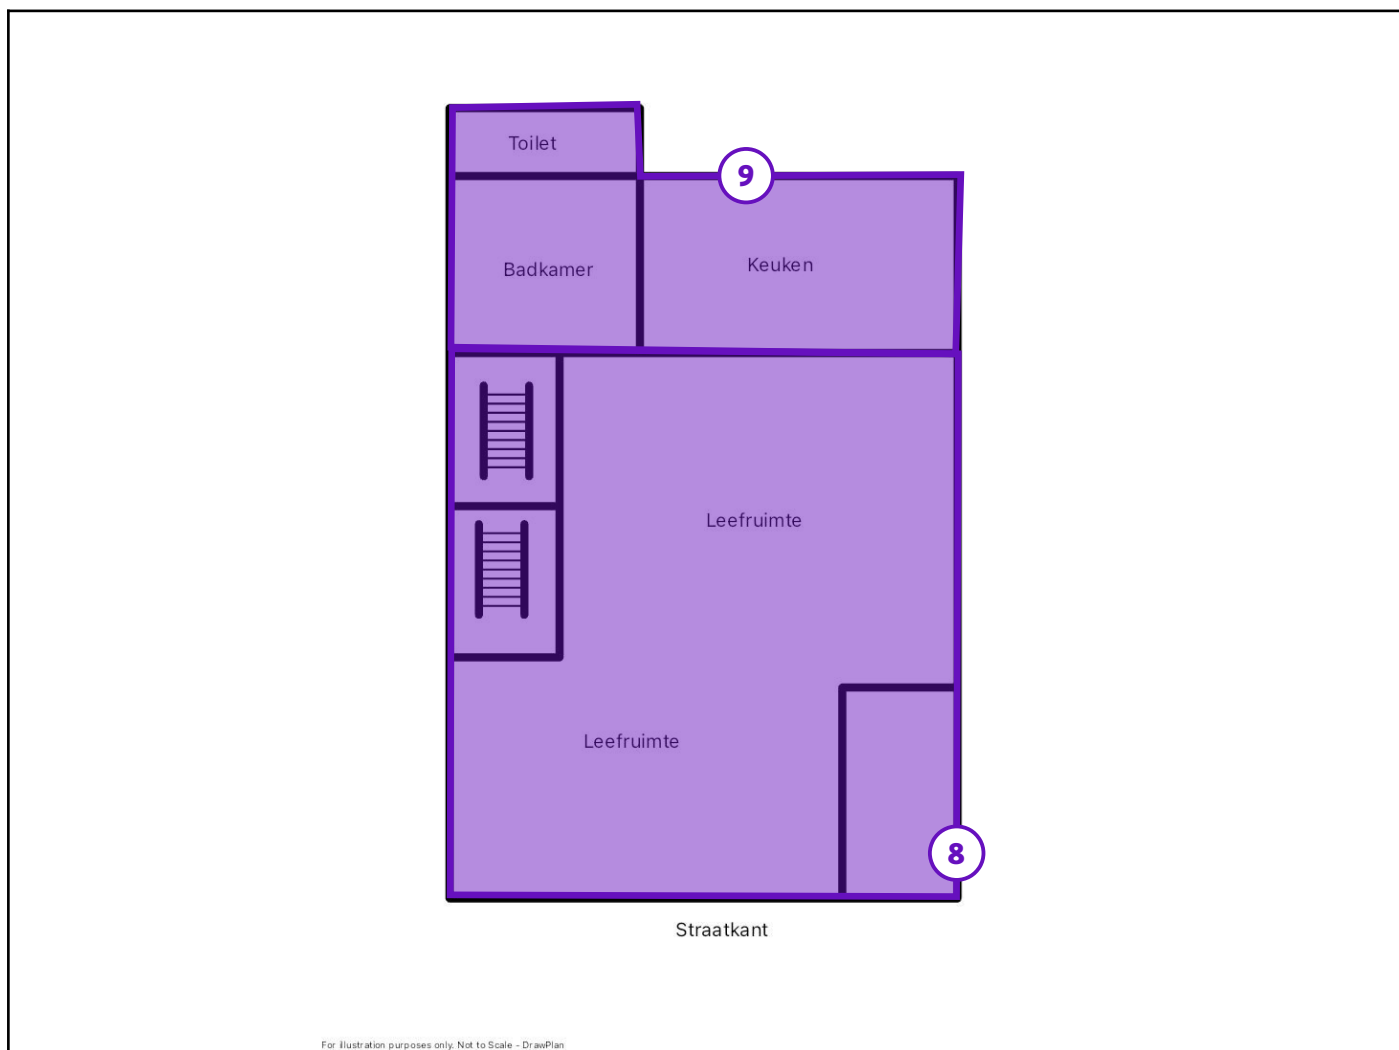
Plan 1.4: Woning plan V+0 - plafond

Beschrijving	Type	Actie
8. Gyproc vals plafond	Advies	-
9. Plafonds en muren bestaande uit voorzetpanelen	Advies	-

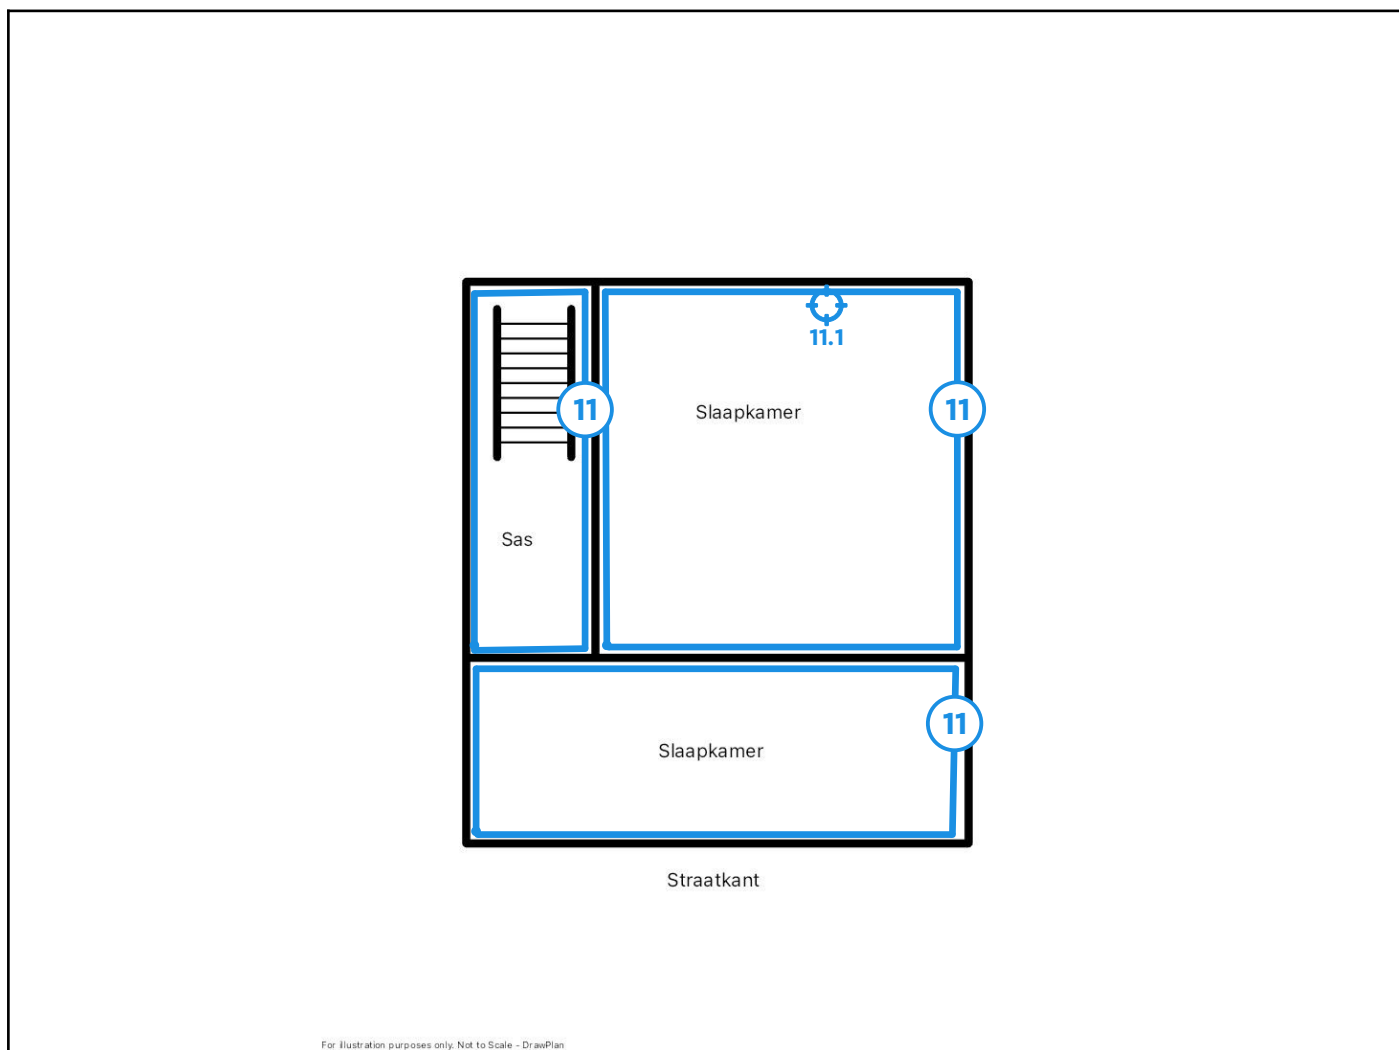
Plan 1.6: Woning plan V+1 - wanden

Beschrijving	Type	Actie
11. Pleisterwerk wand	Geen asbest	-
11.1 Code: MM01	Mengmonster	-

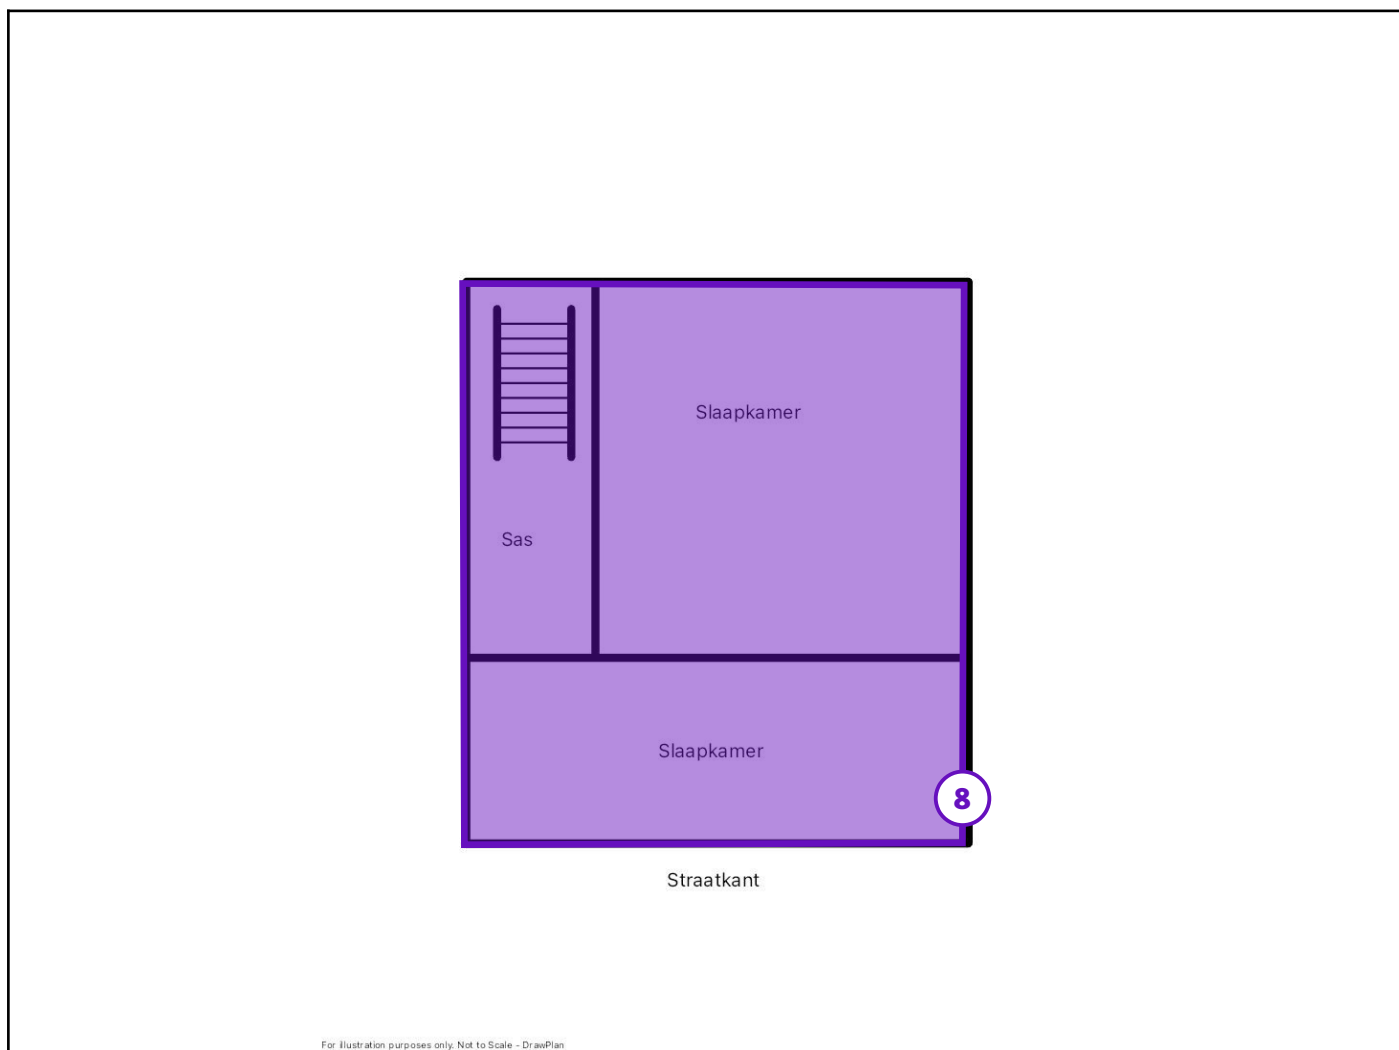
Plan 1.7: Woning plan V+1 - plafond

Beschrijving	Type	Actie
8. Gyproc vals plafond	Advies	-

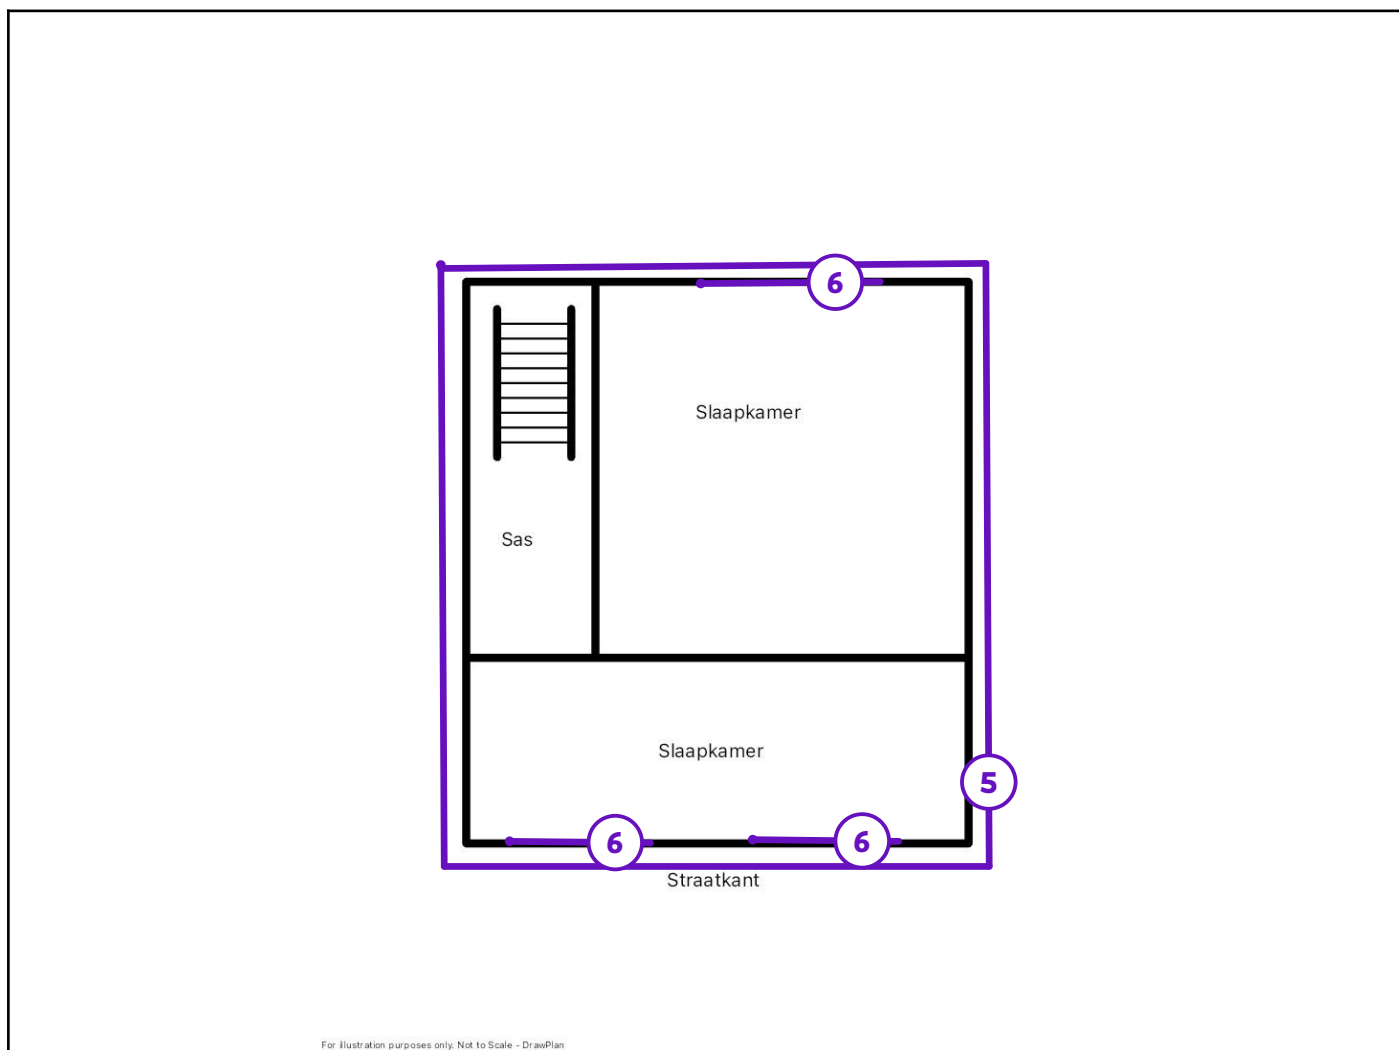
Plan 1.8: Woning plan V+1 - varia

Beschrijving	Type	Actie
5. Crepi buitenwand - niet-asbestverdacht	Advies	-
6. Vensterbanken	Advies	-

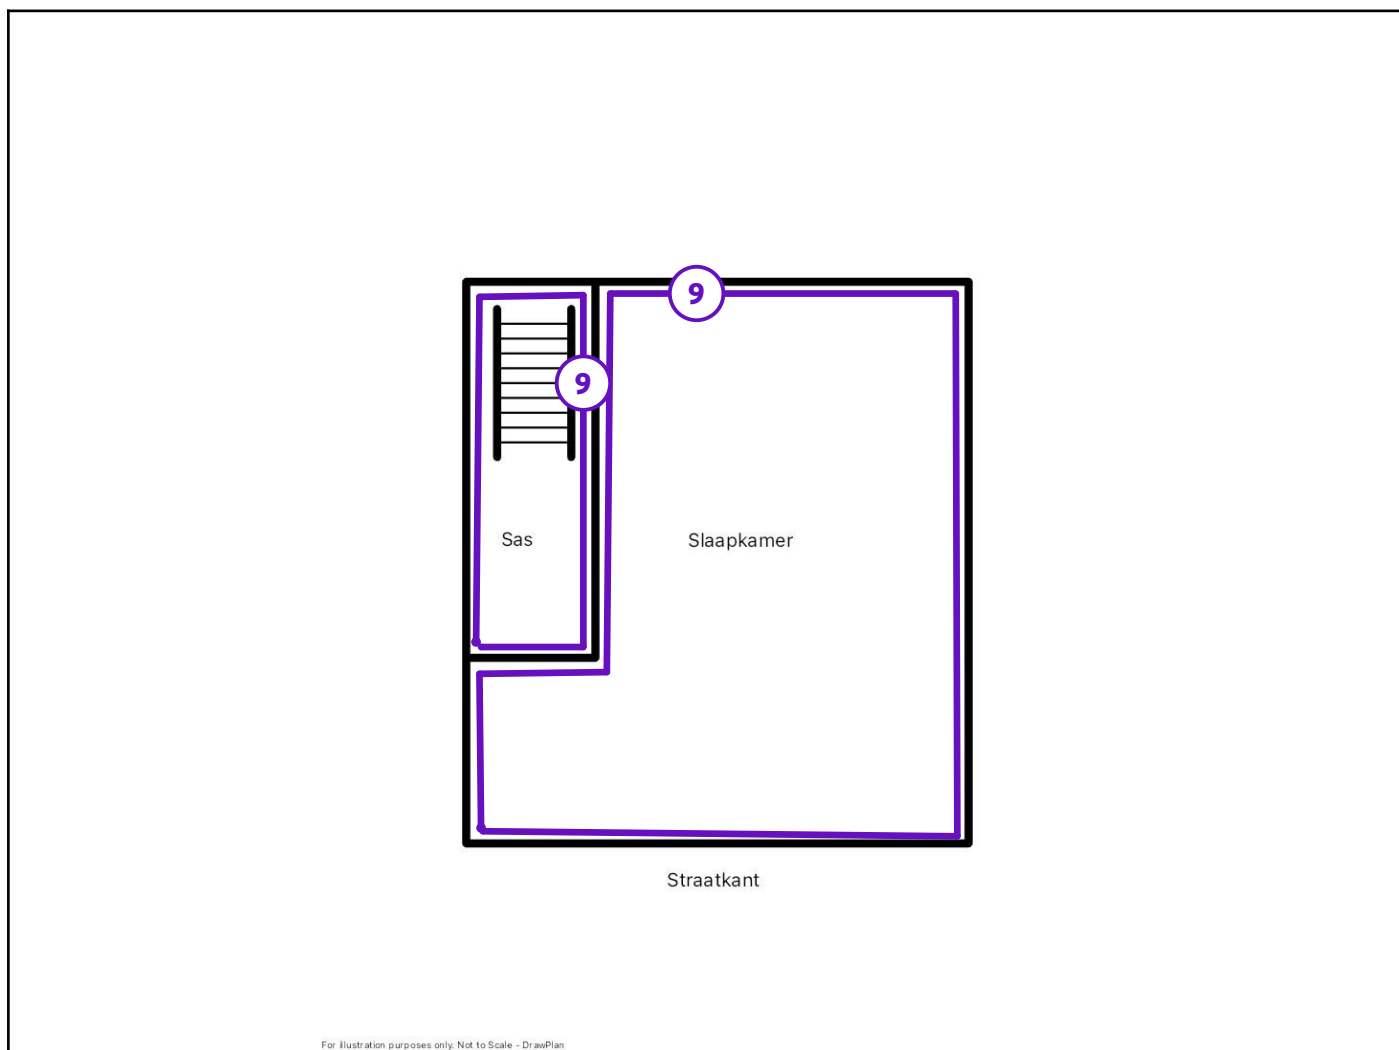
Plan 1.9: Woning plan V+2 - wanden

Beschrijving	Type	Actie
9. Plafonds en muren bestaande uit voorzetpanelen	Advies	-

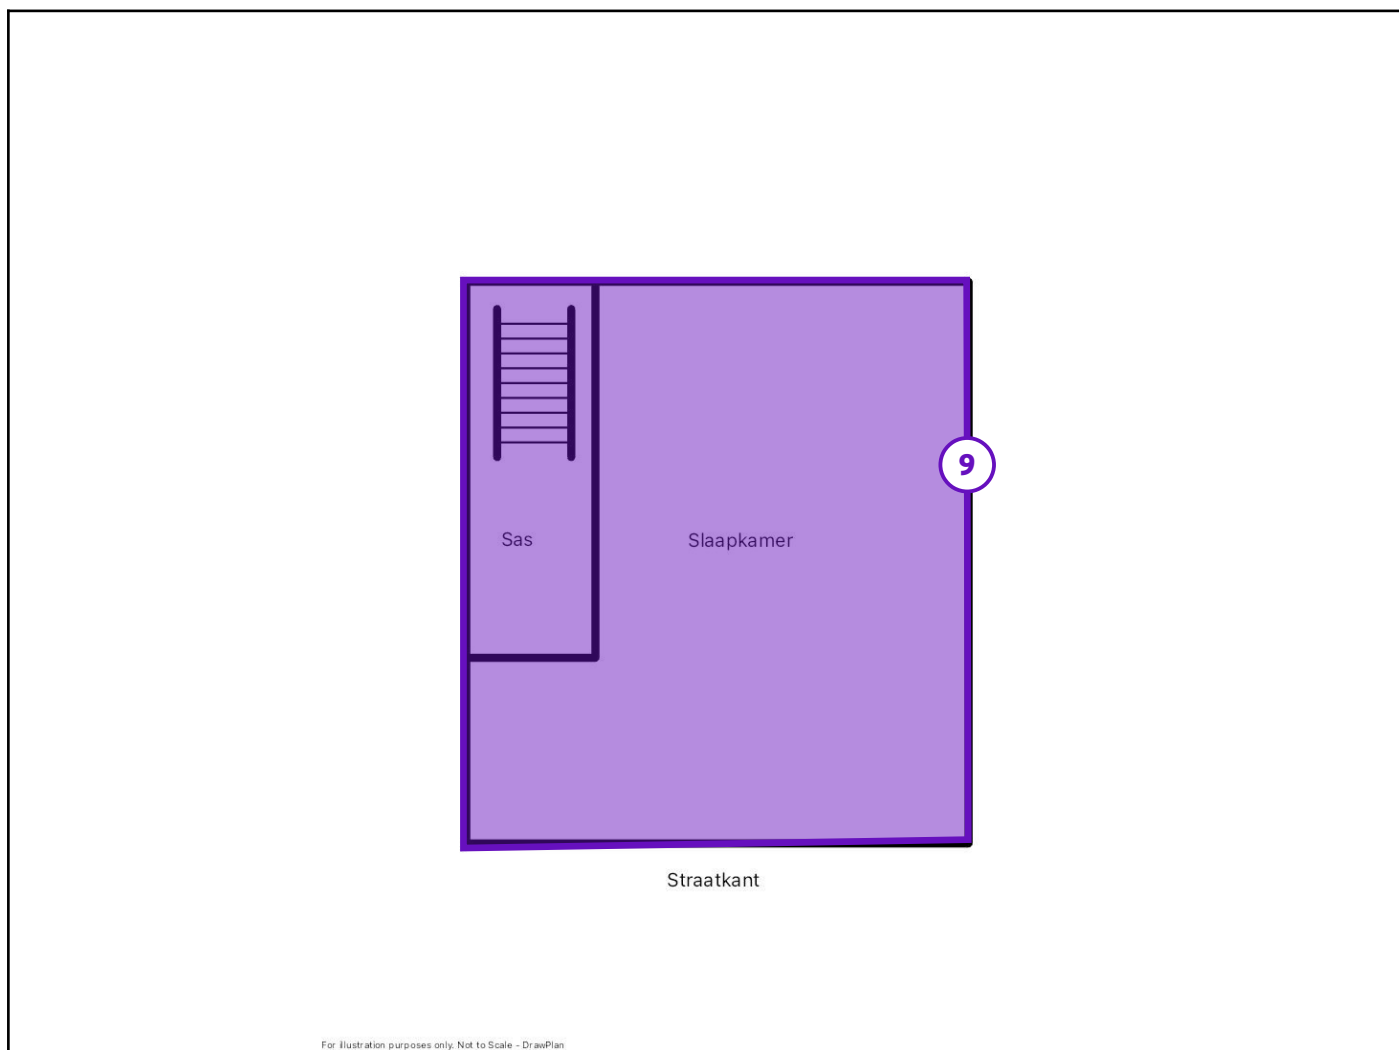
Plan 1.10: Woning plan V+2 - plafond

Beschrijving	Type	Actie
9. Plafonds en muren bestaande uit voorzetpanelen	Advies	-

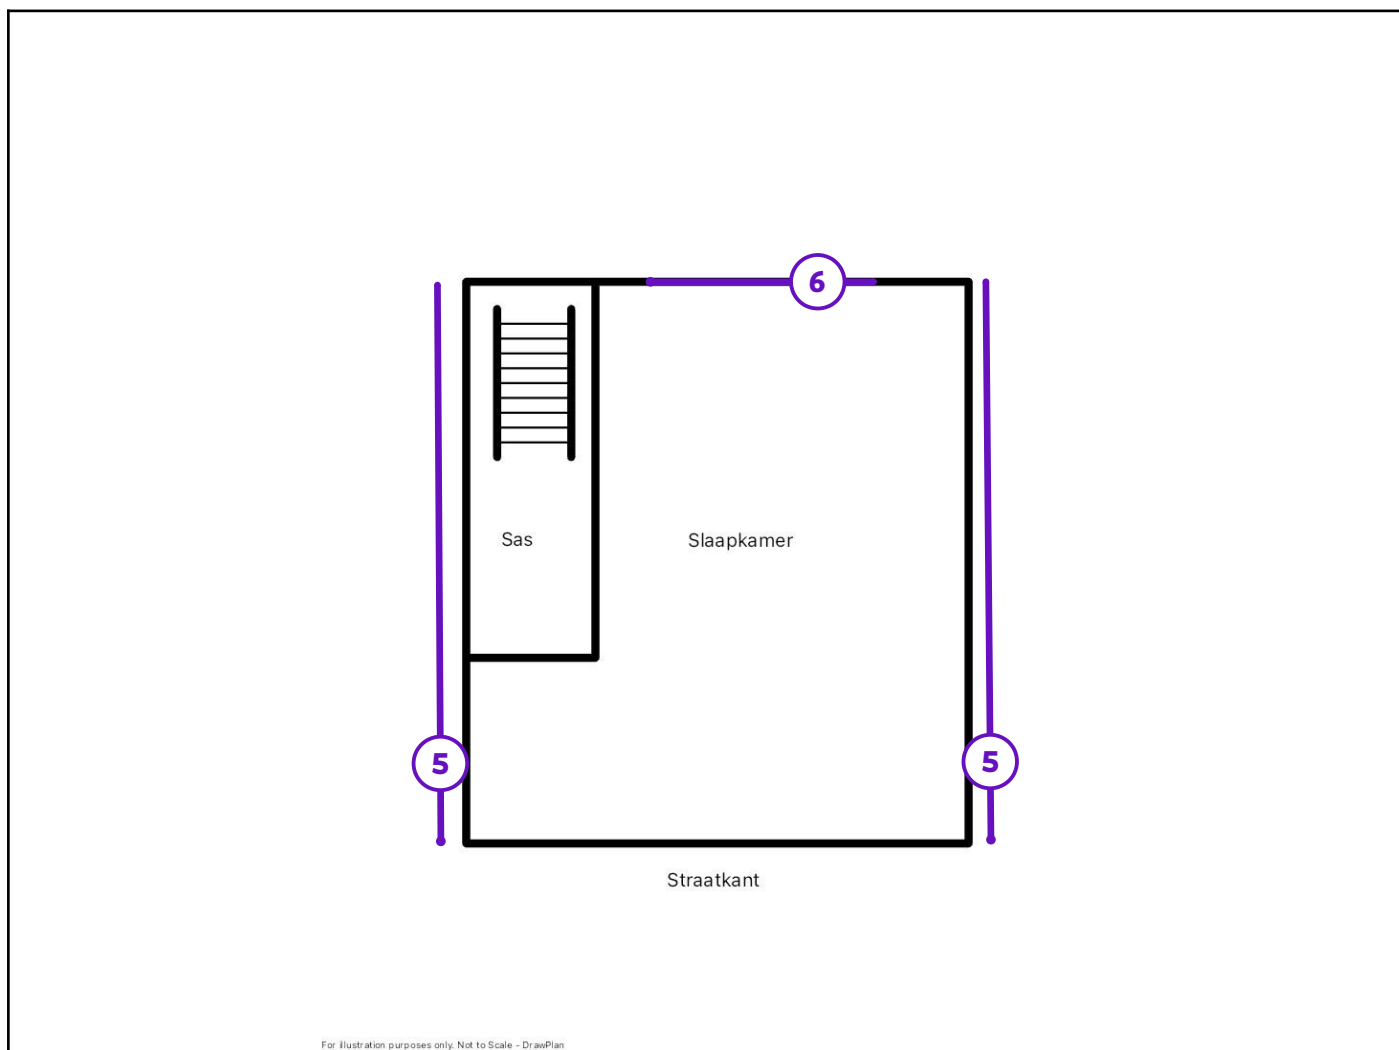
Plan 1.11: Woning plan V+2 - varia

Beschrijving	Type	Actie
5. Crepi buitenwand - niet-asbestverdacht	Advies	-
6. Vensterbanken	Advies	-

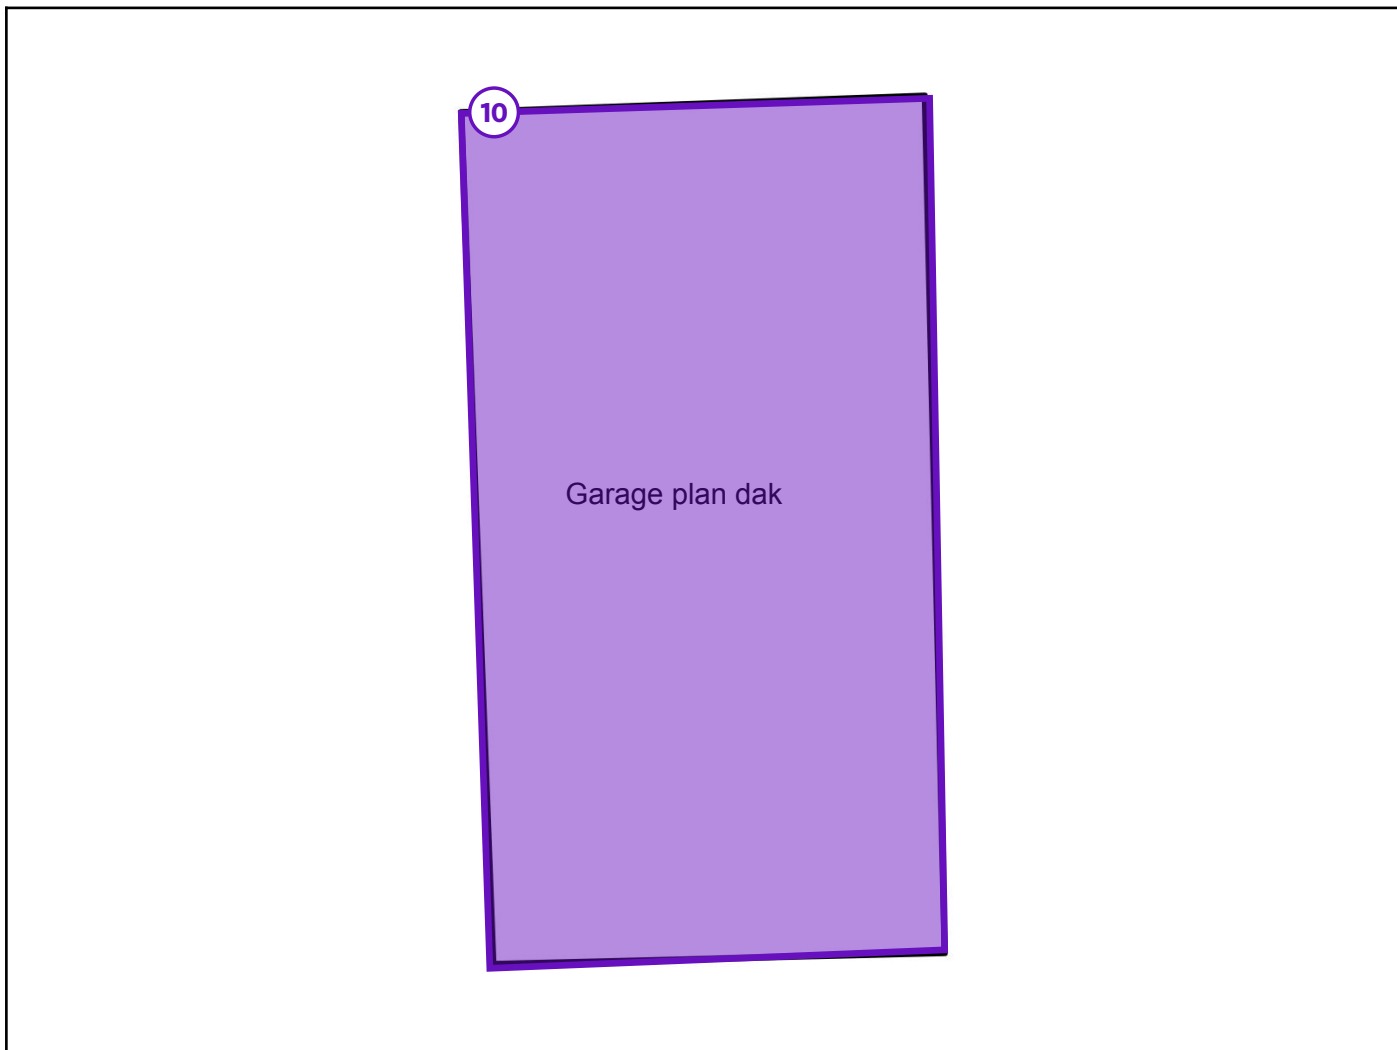
Plan 3.3: Bijgebouw - garage plan dak

Beschrijving	Type	Actie
10. Geen asbestverdacht onderdak - garage	Advies	-

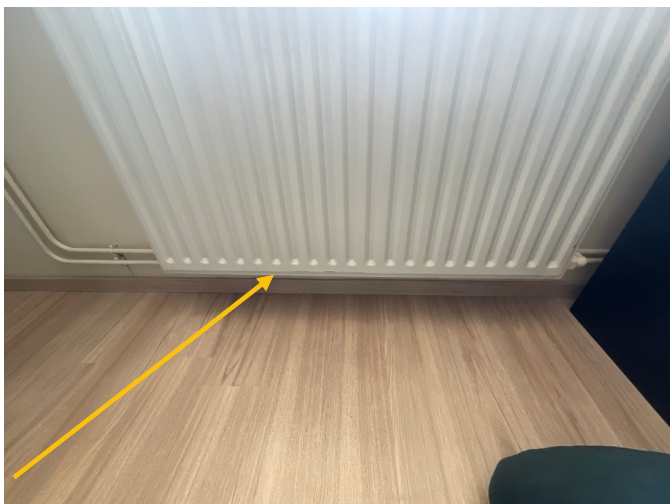
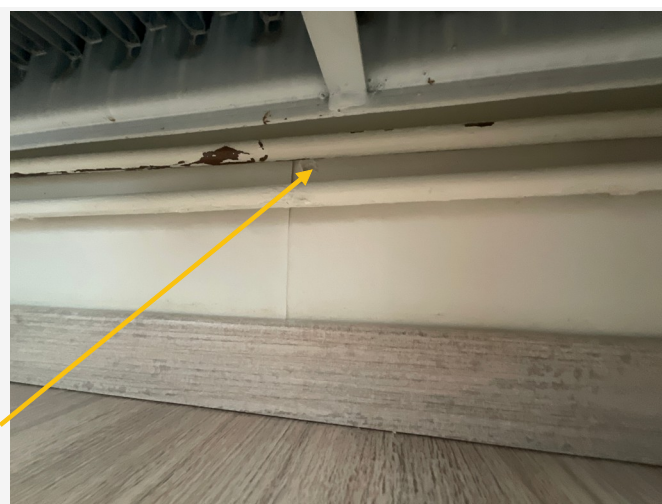
Fiche 11: Pleisterwerk wand

Geen asbest
