Asbestinventarisatetest

Hulshoutsesteenweg 8, 2260 Westerlo

Attestnummer : 20260414-000472.000

Niet-asbestveilig

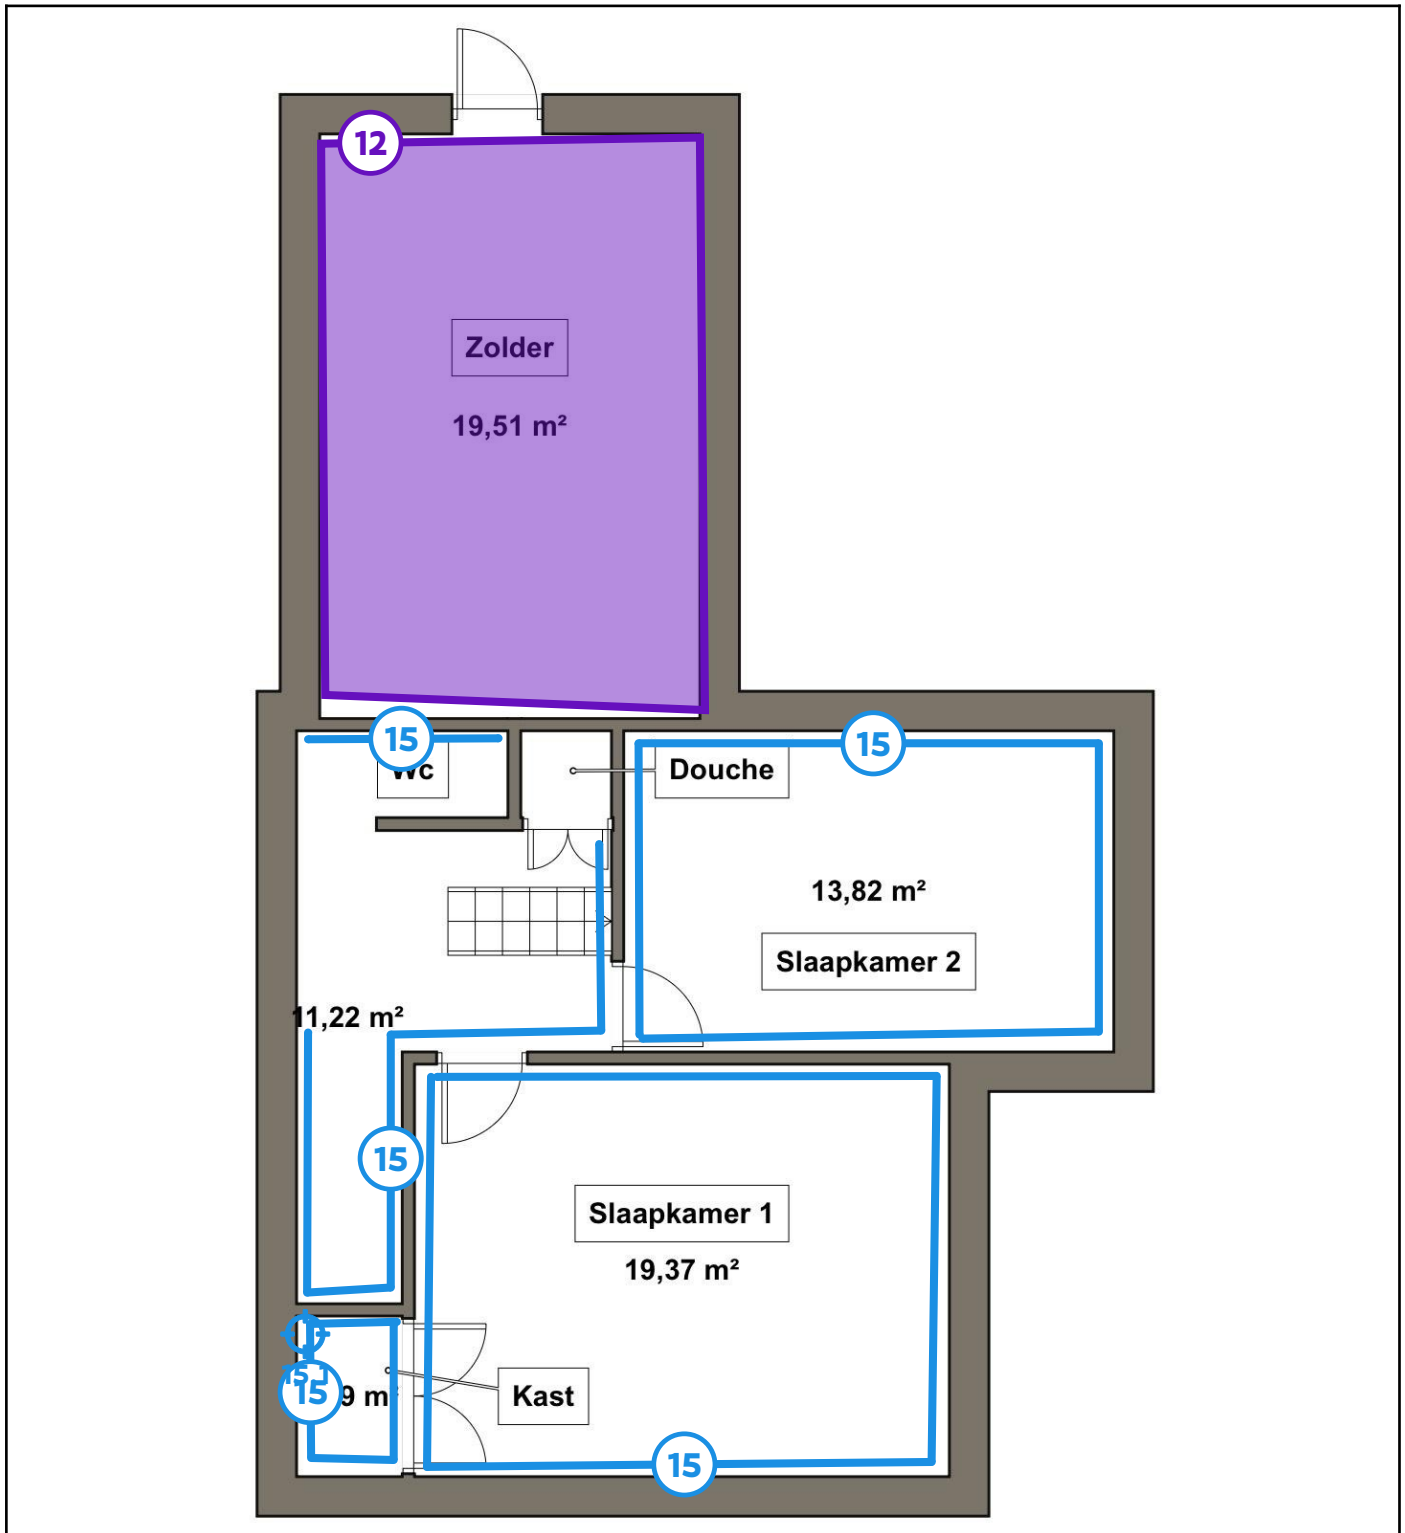
Plan 1.6: 1ste verdieping

Beschrijving	Type	Actie
12. Zolder niet toegankelijk	Beperking	-

15. Pleisterwerk muren	Geen asbest	-
15.1 Code: MM01	Mengmonster	-

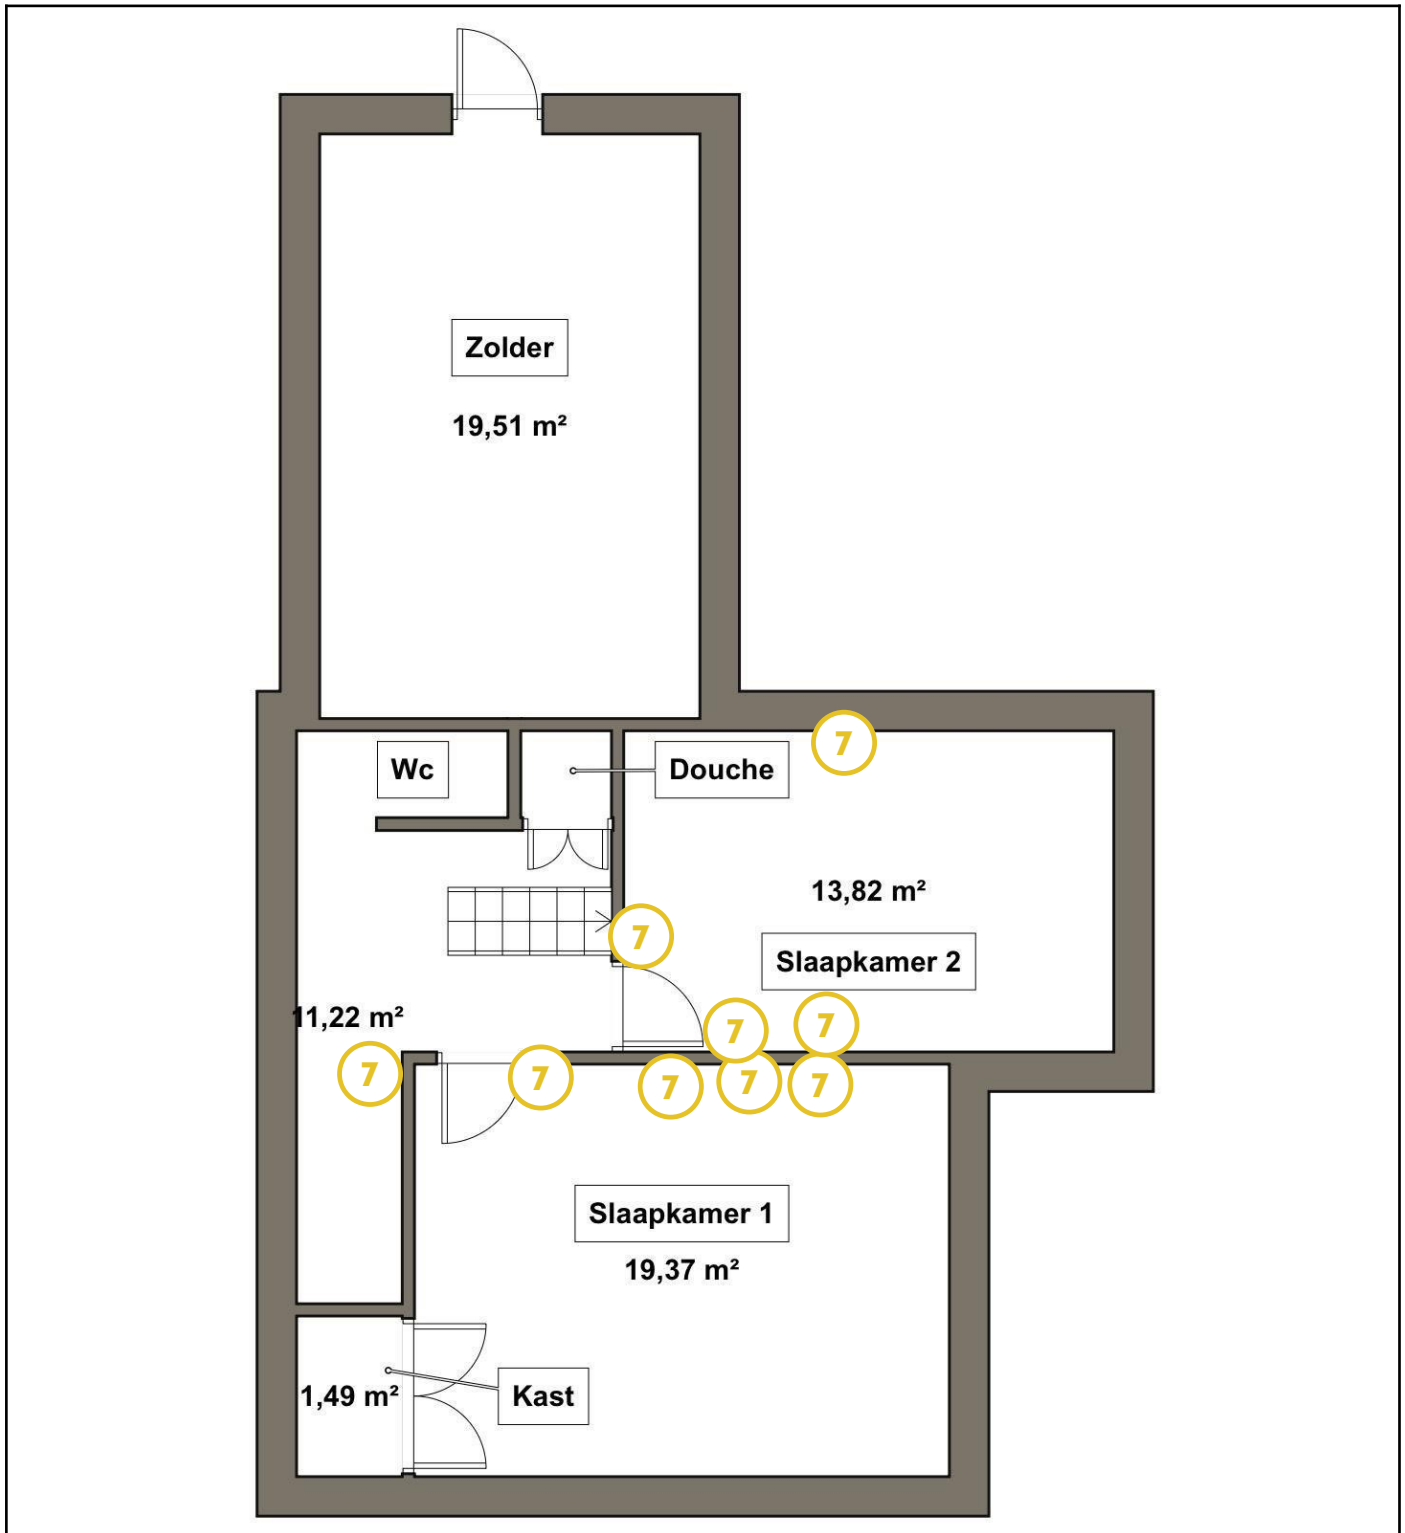
Plan 1.7: 1ste verdieping .2

Beschrijving	Type	Actie
7. Bakeliet toepassing	Asbestmateriaal	Zorgvuldig beheren

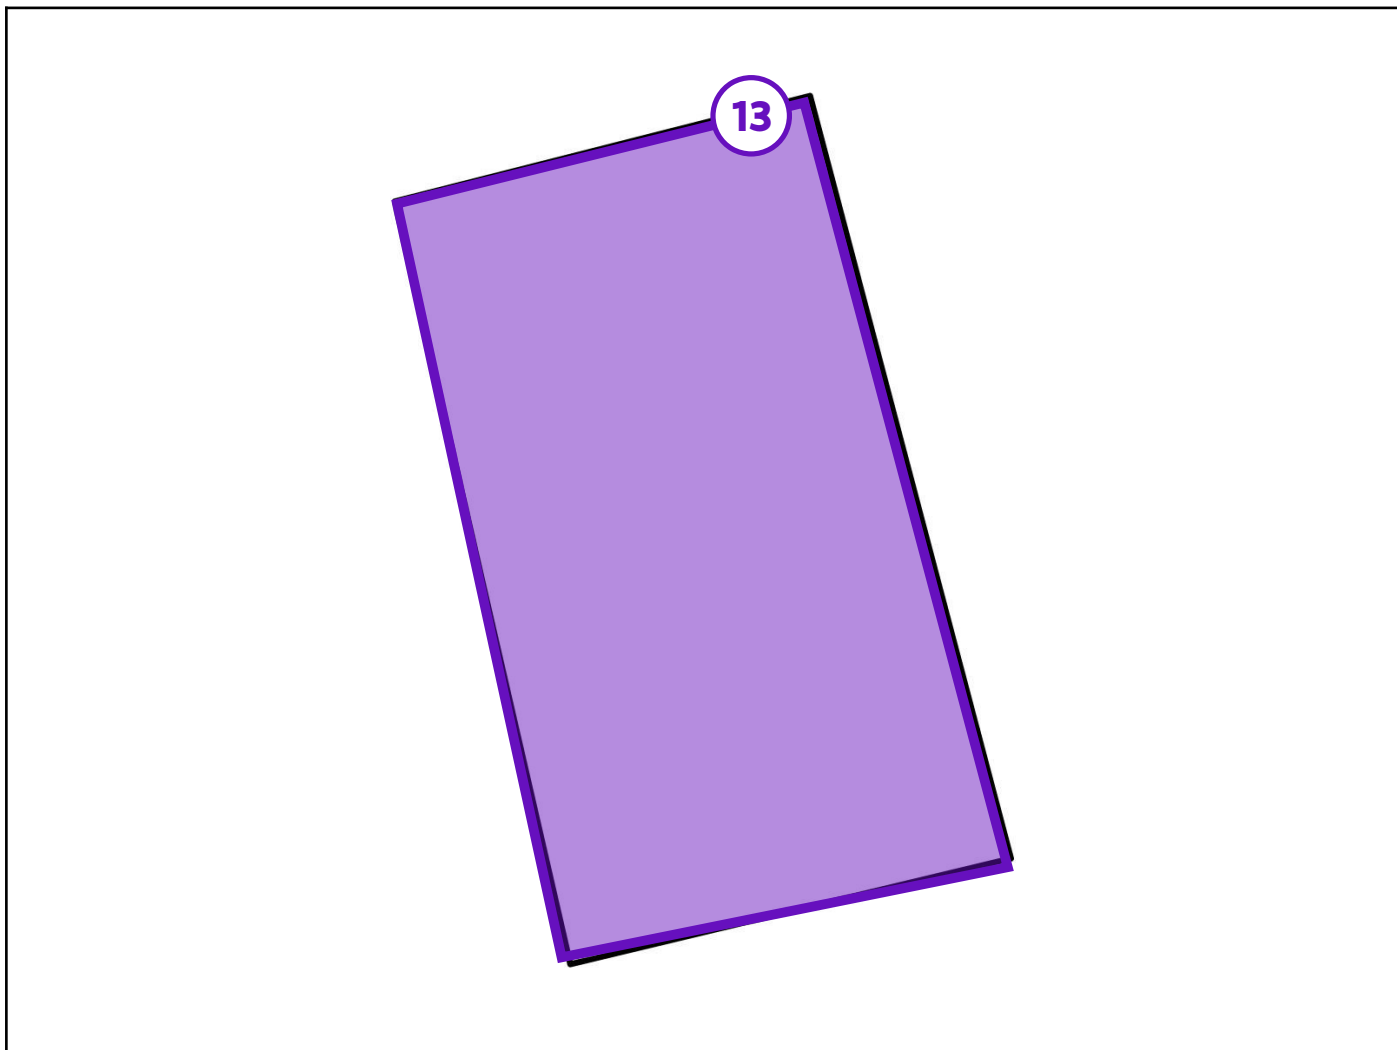
Plan 2.1: Bijgebouw plan

Beschrijving	Type	Actie
13. Bijgebouw afgebroken	Advies	-

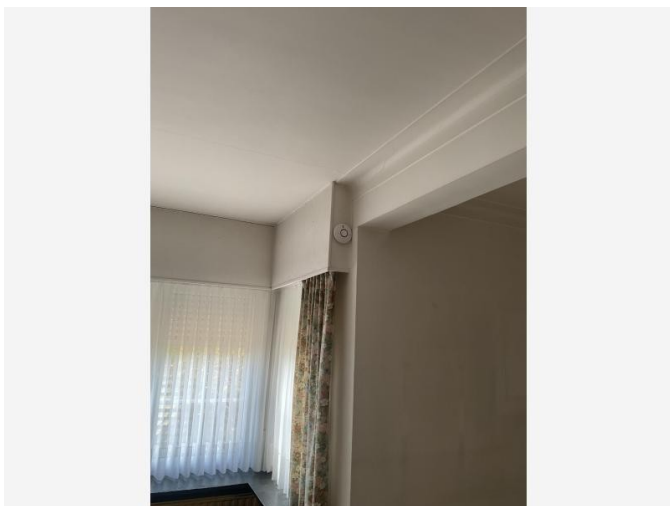
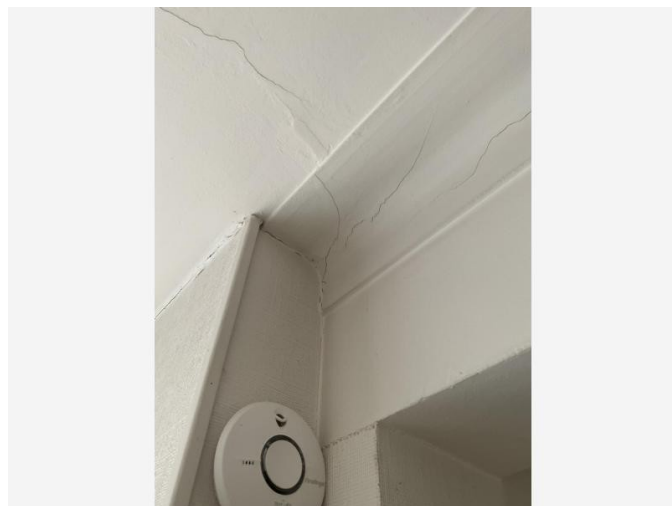
Beschrijving	Pleisterwerk muren
Omgeving	Binnen
Primaire drager	Binnenwand
Bindmiddel van materiaal	Gips - kalk
Gebondenheid op basis van bindmiddel	Niet-hechtgebonden
Hoeveelheid (oppervlakte - dikte - aantal)	• 200,00 m ² - 1,00 cm - 1 stuk
Totaal volume	2,00 m ³
Identificatiemethode	Een monstername door de asbestdeskundige met laboanalyse door een asbestlabo.
Destructieve handeling voor identificatie	Nee
