# Asbestinventarisatetest

Mulslaan 15, 1820 Steenokkerzeel

Attestnummer : 20260327-000357.001

Uitgegeven op : 27.03.2026

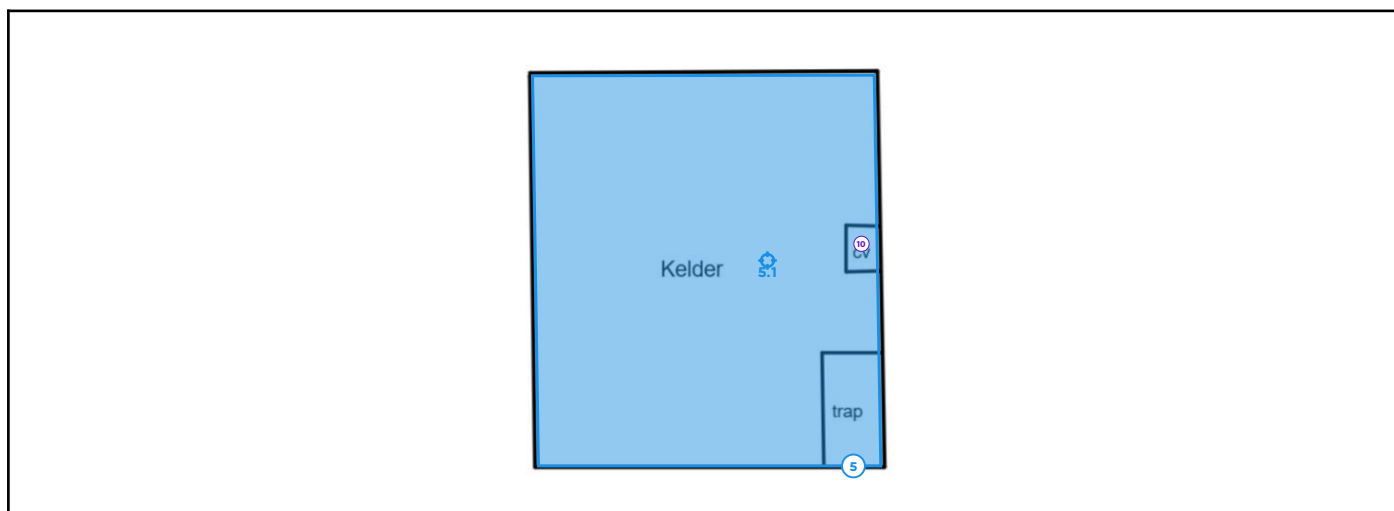
## Plan 1.1: Kelder

Beschrijving	Type	Actie
5. Pleister plafond	Geen asbest	-
5.1 Code: MM02	Mengmonster	-
10. Rookgaskanaal - niet-asbestverdacht	Overige ruimte of materiaal	-

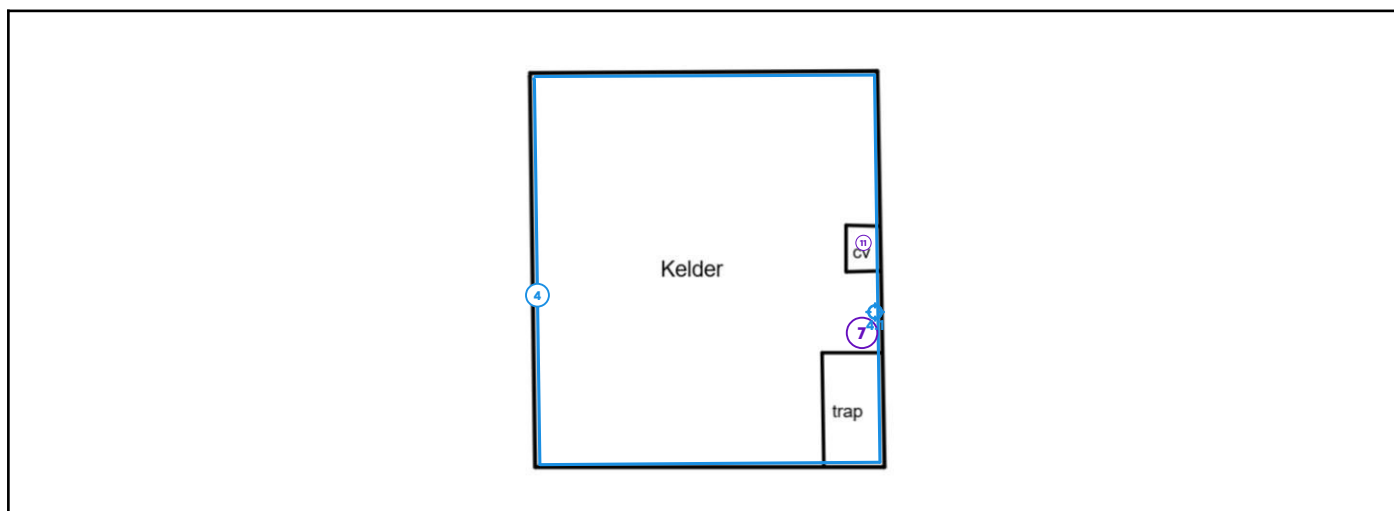
## Plan 1.2: Kelder

Beschrijving	Type	Actie
4. Pleister wand	Geen asbest	-
4.1 Code: MM01	Mengmonster	-
7. Leidingisolatie - niet-asbestverdacht	Overige ruimte of materiaal	-
11. Stookketel	Overige ruimte of materiaal	-

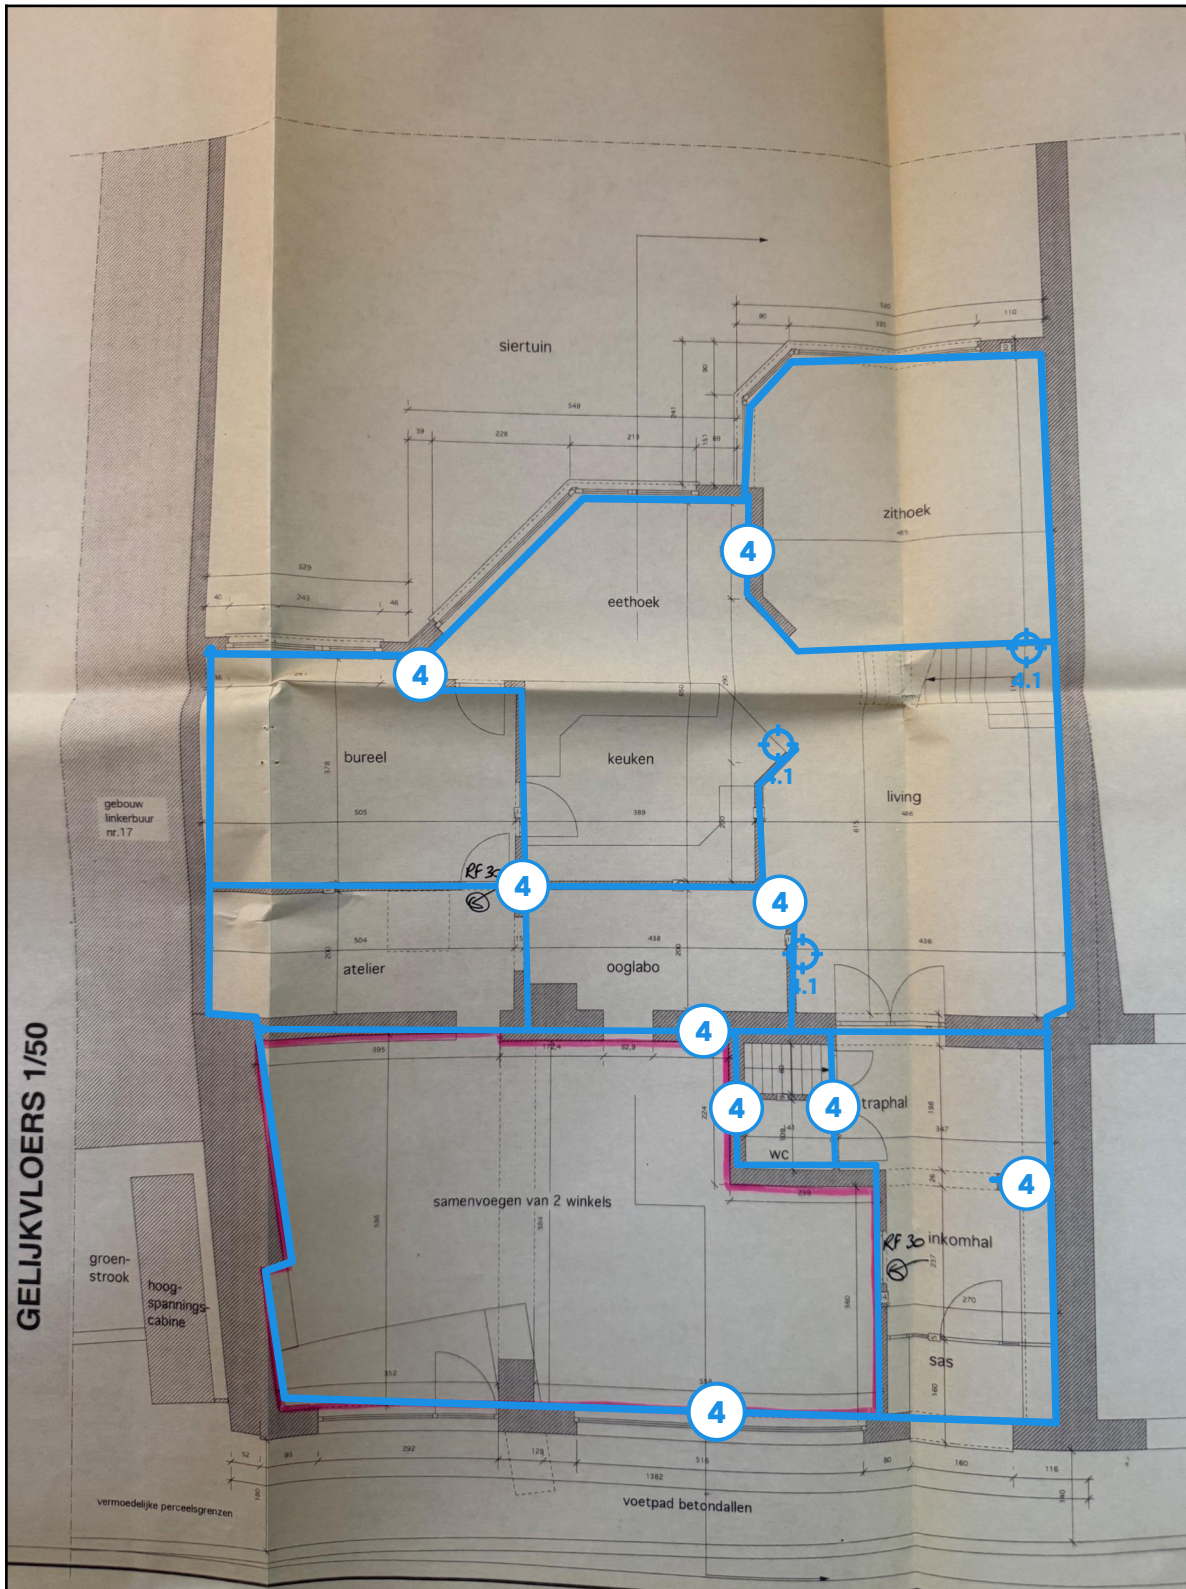
# Plan 1.3: Gelijkvloers

4. Pleister wand	Geen asbest	-
4.1 Code: MM01	Mengmonster	-

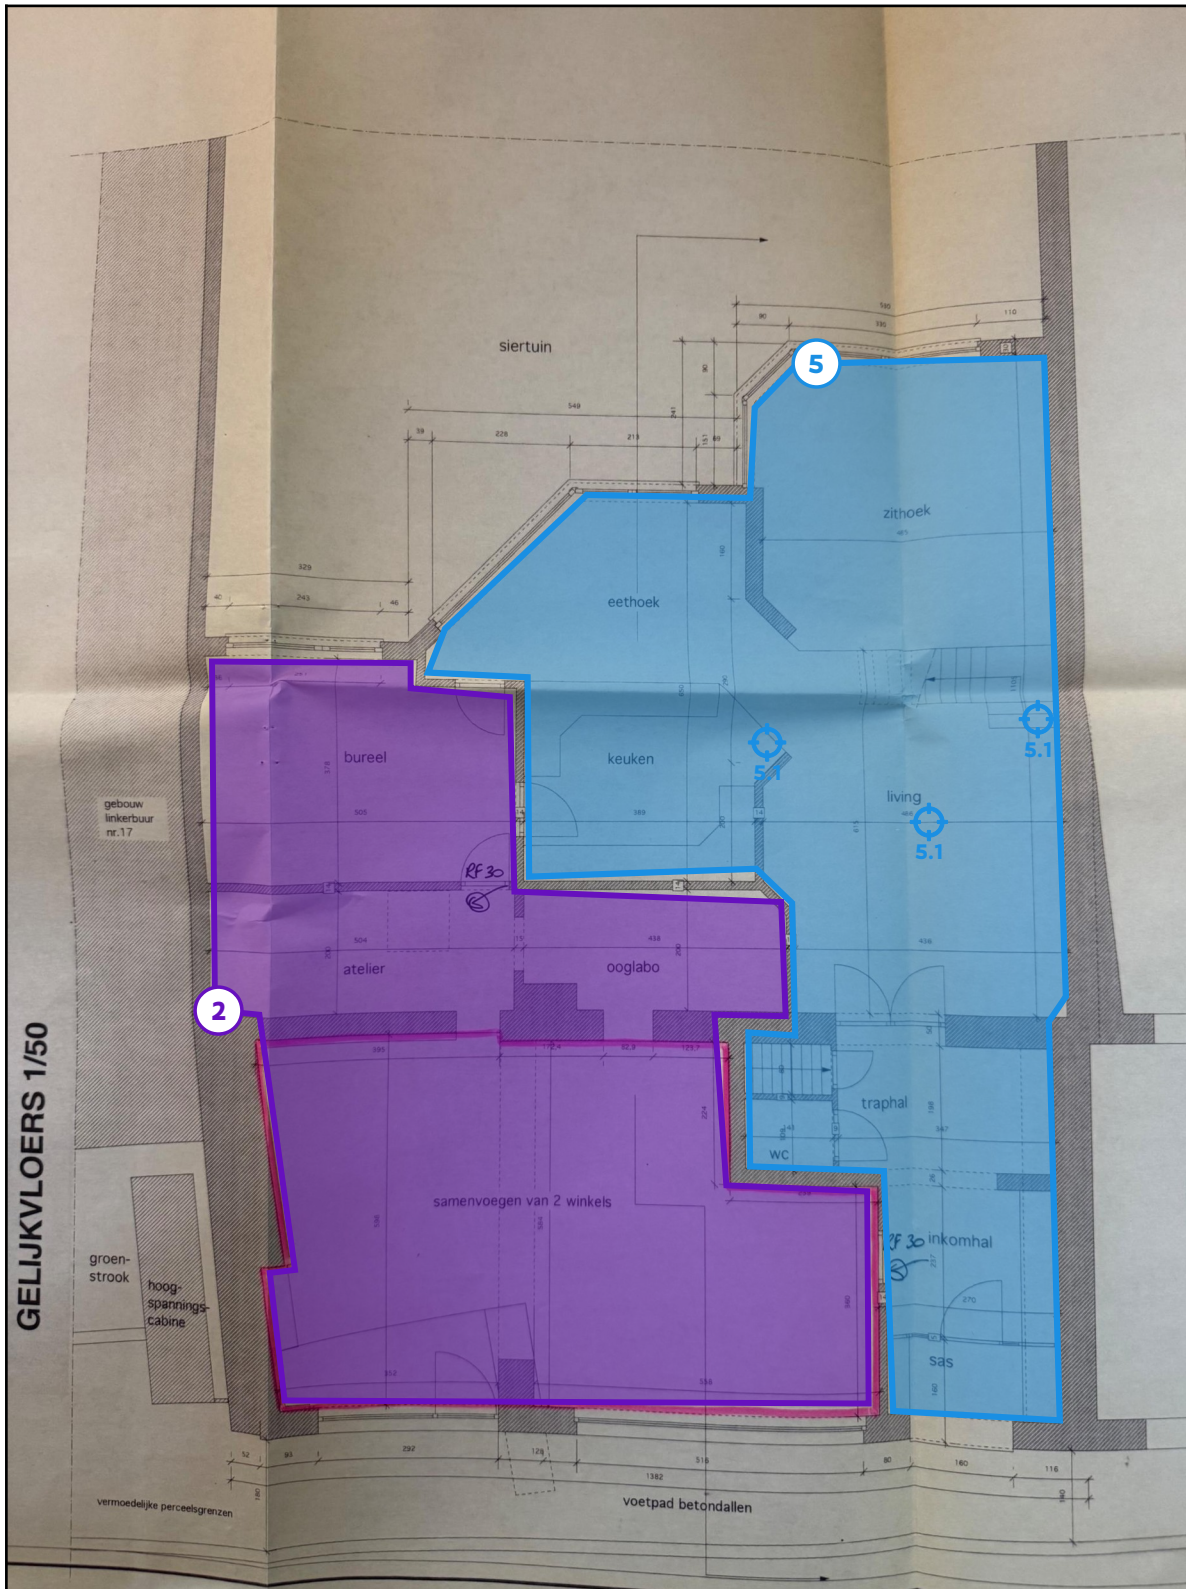
# Plan 1.4: Gelijkvloers

2. Materiaal achter het vals plafond	Advies	-
5. Pleister plafond	Geen asbest	-
5.1 Code: MM02	Mengmonster	-

3. Roofing dak	Geen asbest	-
3.1 Code: MM03	Puntmonster	-
4. Pleister wand	Geen asbest	-

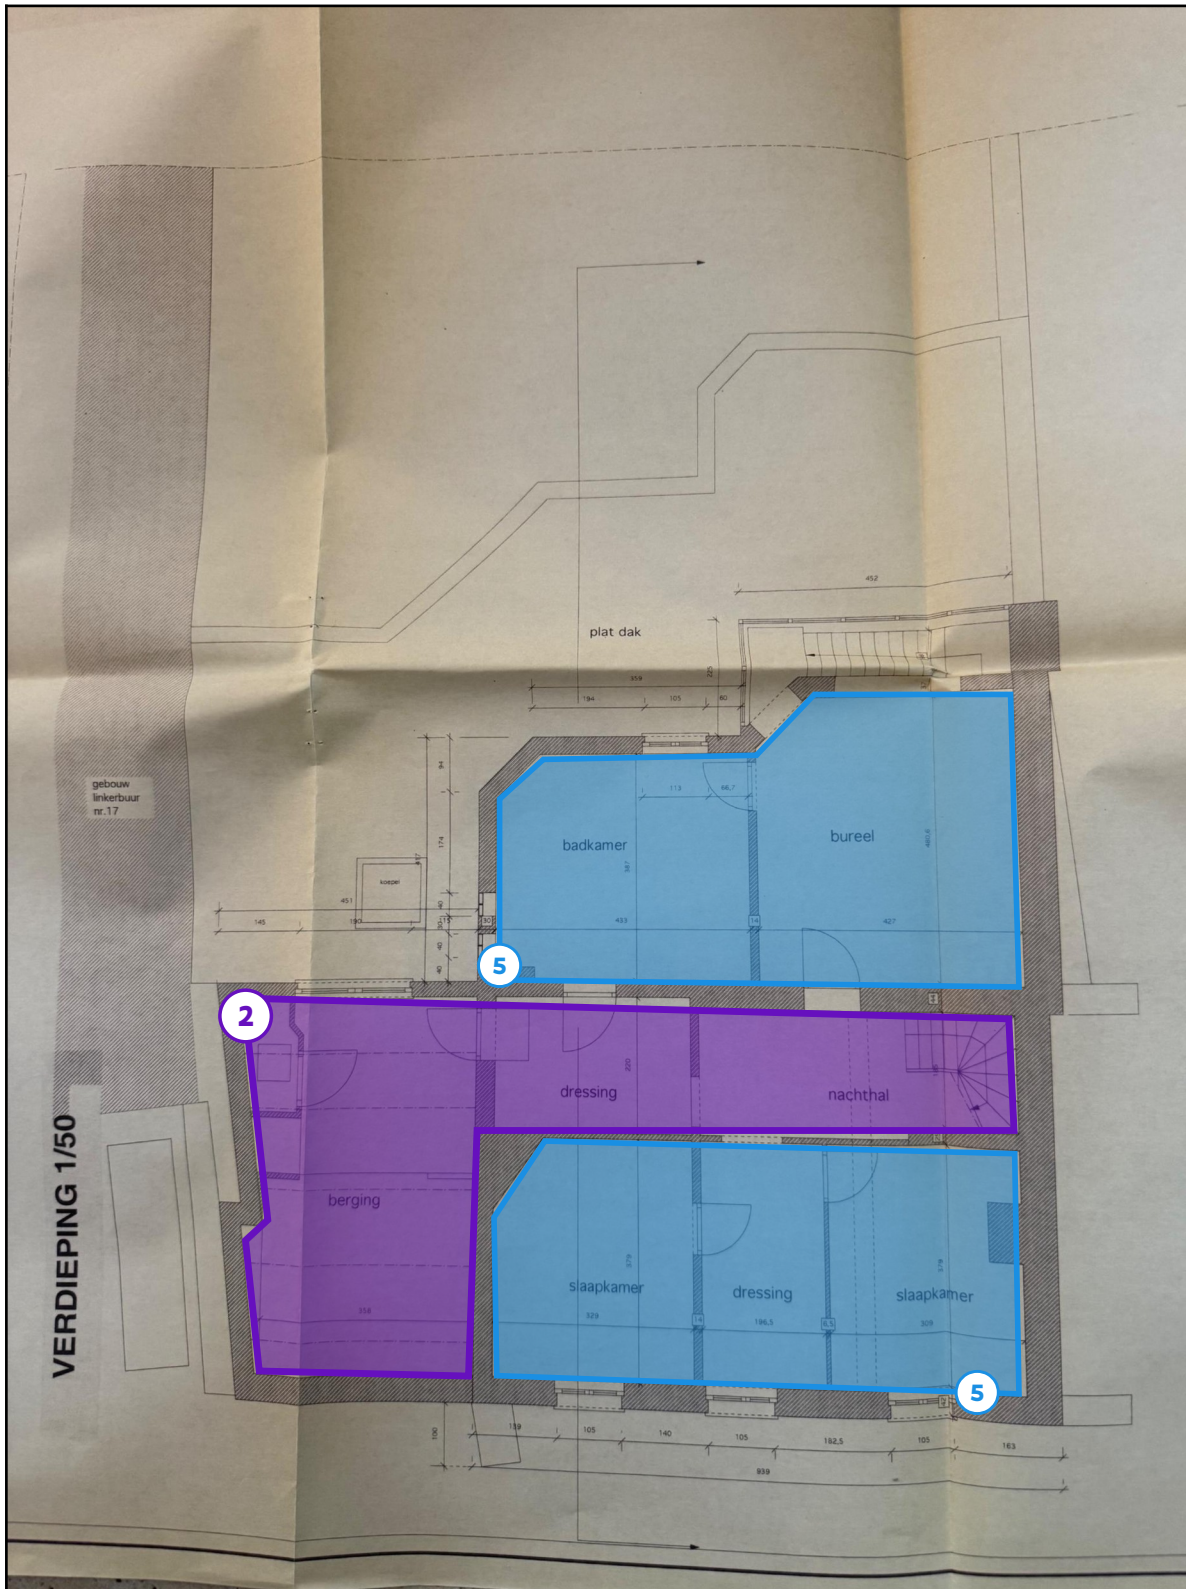
# Plan 1.6: Verdiep

2. Materiaal achter het vals plafond	Advies	-
5. Pleister plafond	Geen asbest	-

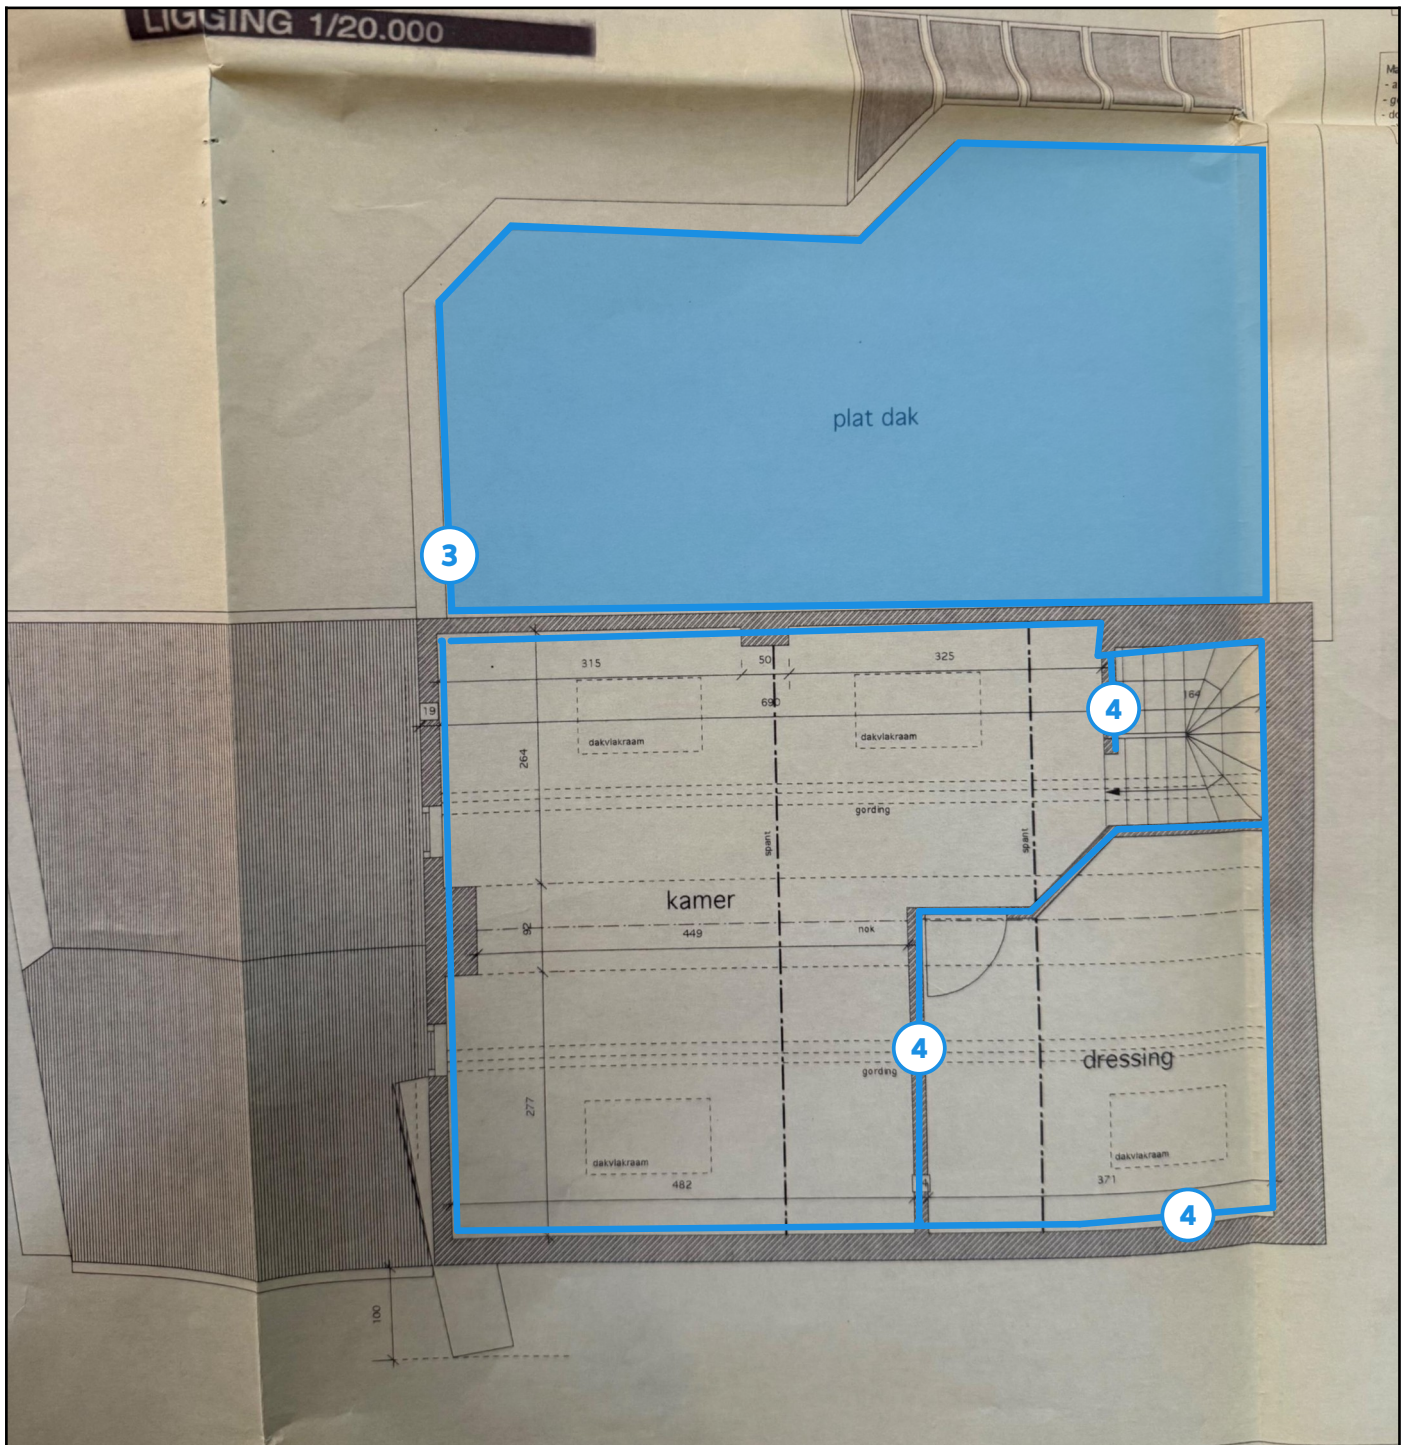
## Legende van plan 1.7: Zolder

Beschrijving	Type	Actie
3. Roofing dak	Geen asbest	-
4. Pleister wand	Geen asbest	-
