Asbestinventarisatetest

Missionarislei 33, 2970 Schilde

Attestnummer : 20260415-000235.000

Uitgegeven op : 15.04.2026

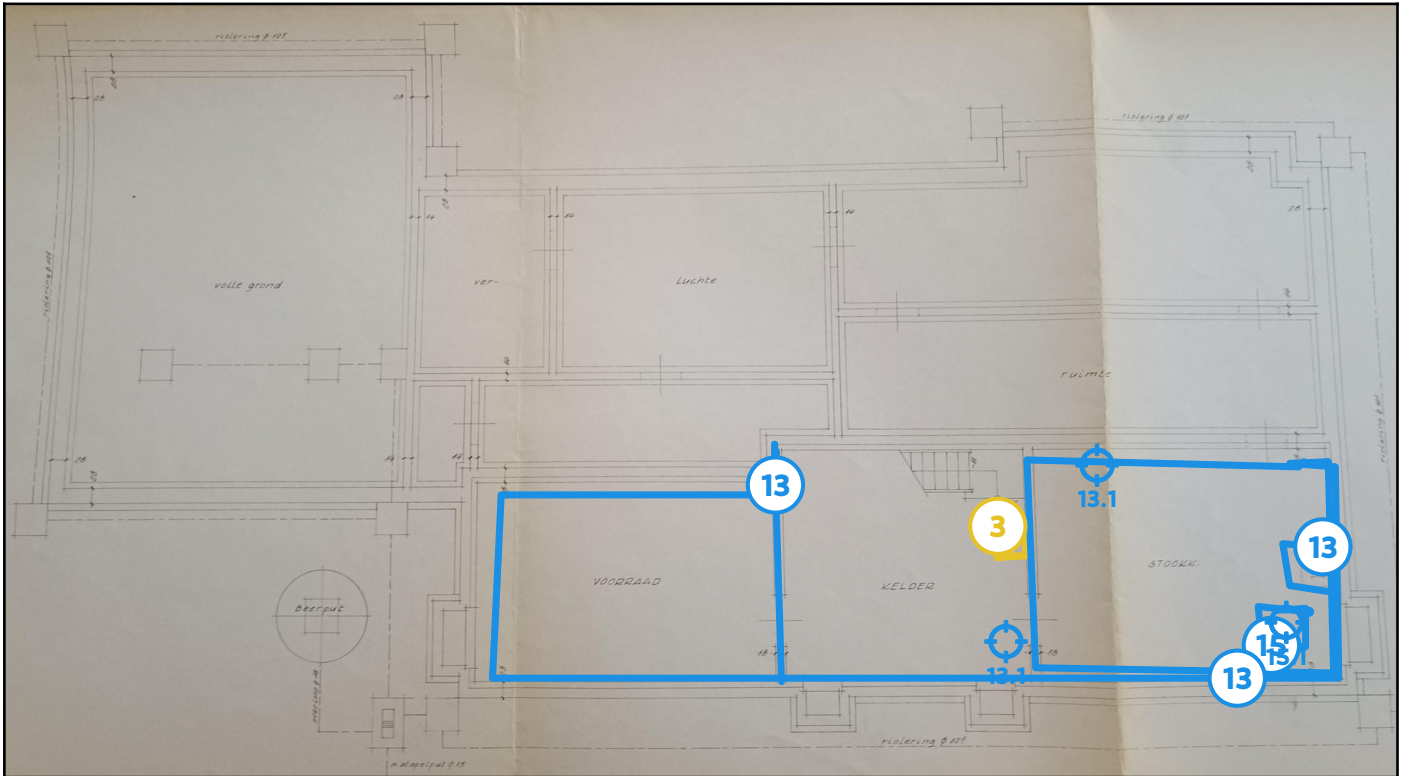
Plan 1.1: plan kelder

Beschrijving	Type	Actie
3. Bakeliet Tellerkast	Asbestmateriaal	Zorgvuldig beheren
13. Cementering binnentoepassing (kelder)	Geen asbest	-
13.1 Code: cement kelder	Mengmonster	-
15. Roetluisje (Staalname)	Geen asbest	-
15.1 Code: roetluis	Puntmonster	-

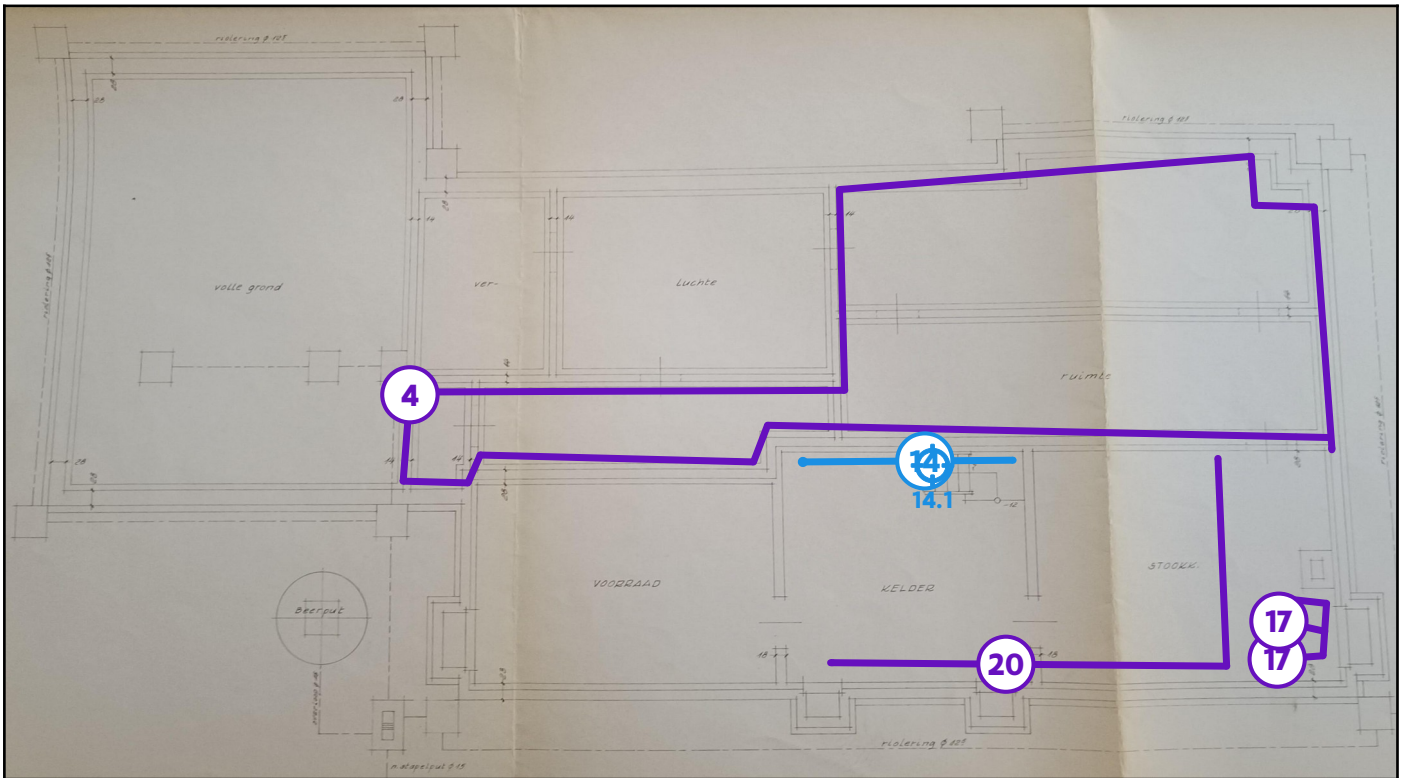
Plan 1.2: plan kelder

Beschrijving	Type	Actie
4. Kruipruimte	Beperking	-
14. Muurpleister	Geen asbest	-
14.1 Code: muur	Mengmonster	-
17. CV Ketel/boiler	Overige ruimte of materiaal	-
20. leiding isolatie	Overige ruimte of materiaal	-

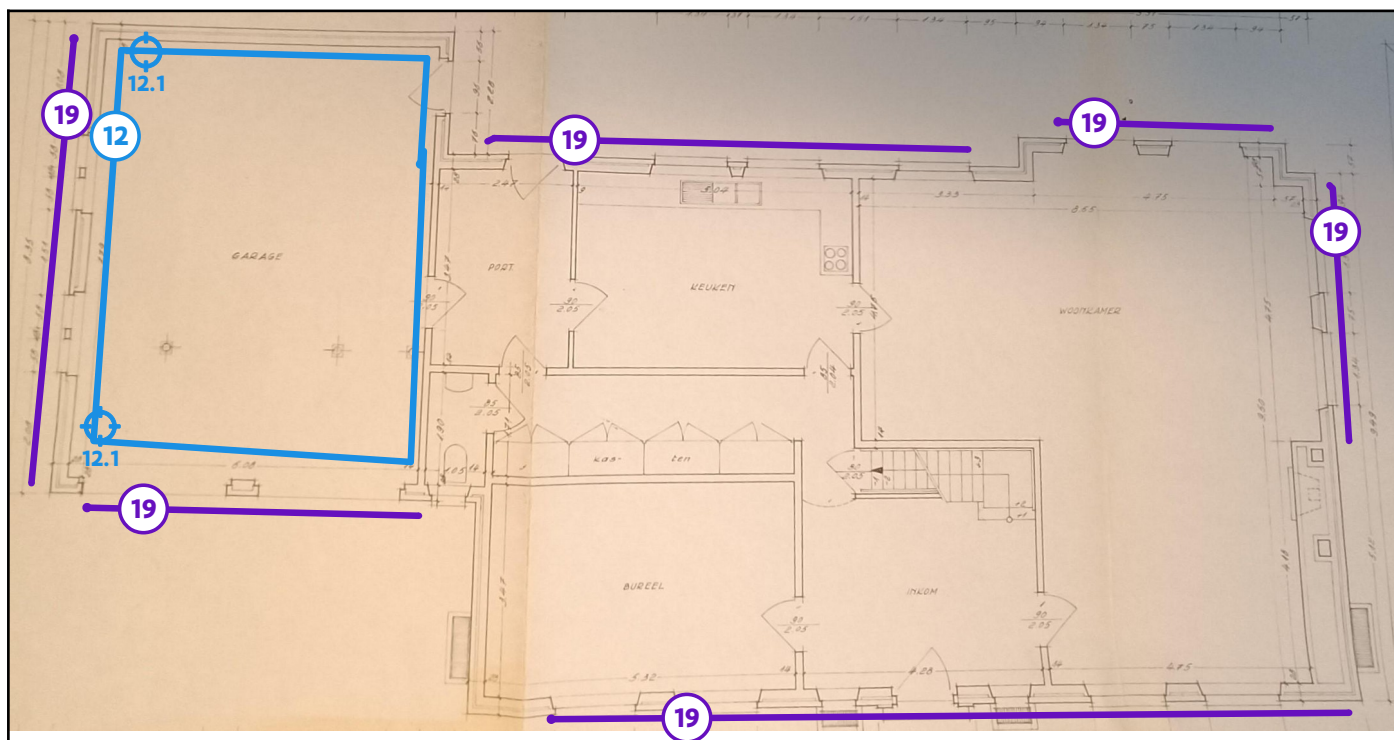
Plan 1.3: plan glv

Beschrijving	Type	Actie
12. Cementering binnentoeassing (garage)	Geen asbest	-
12.1 Code: cement garage	Mengmonster	-
19. Kit niet verdacht (visueel vastgesteld)	Overige ruimte of materiaal	-

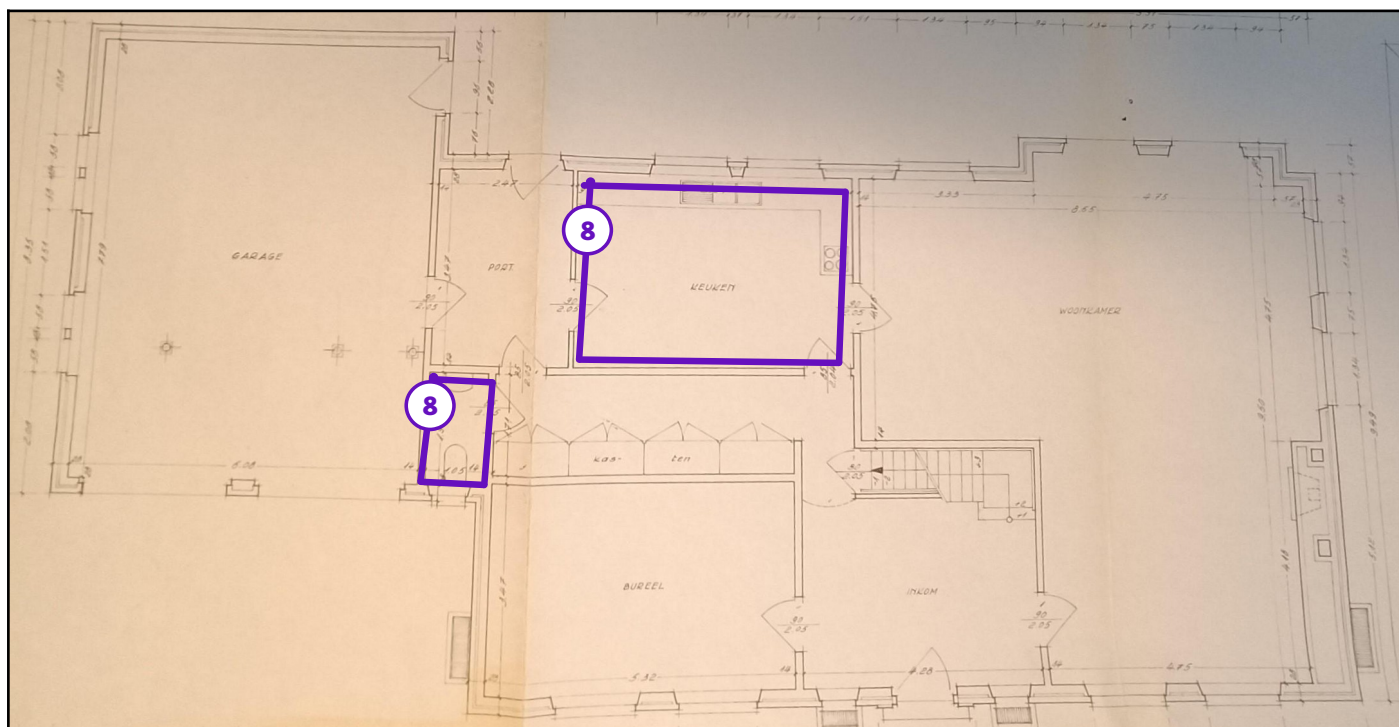
Plan 1.4: plan glv

Beschrijving	Type	Actie
8. Tegelijk niet zichtbaar	Advies	-

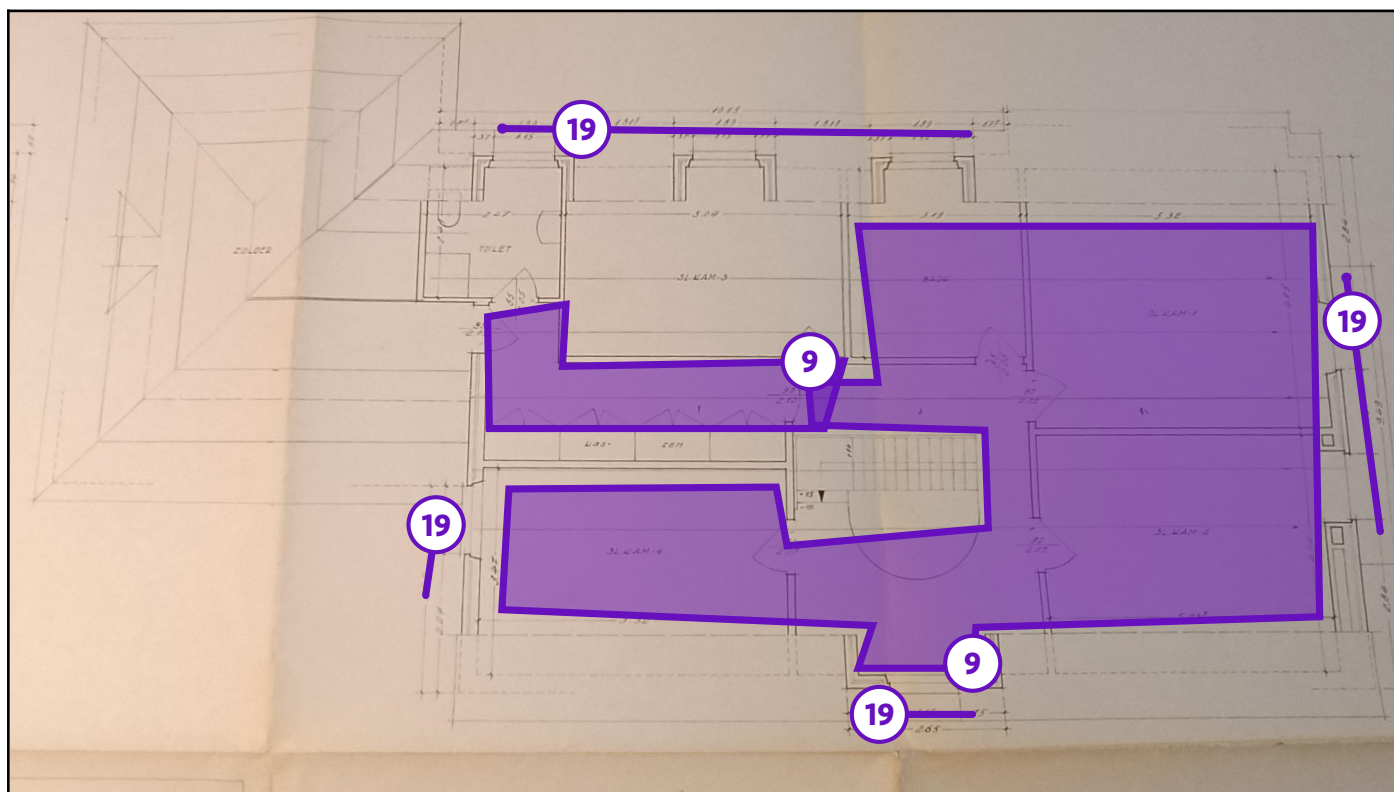
Plan 1.7: plan v+1

Beschrijving	Type	Actie
9. Lijm voor parketvloer	Advies	-
19. Kit niet verdacht (visueel vastgesteld)	Overige ruimte of materiaal	-

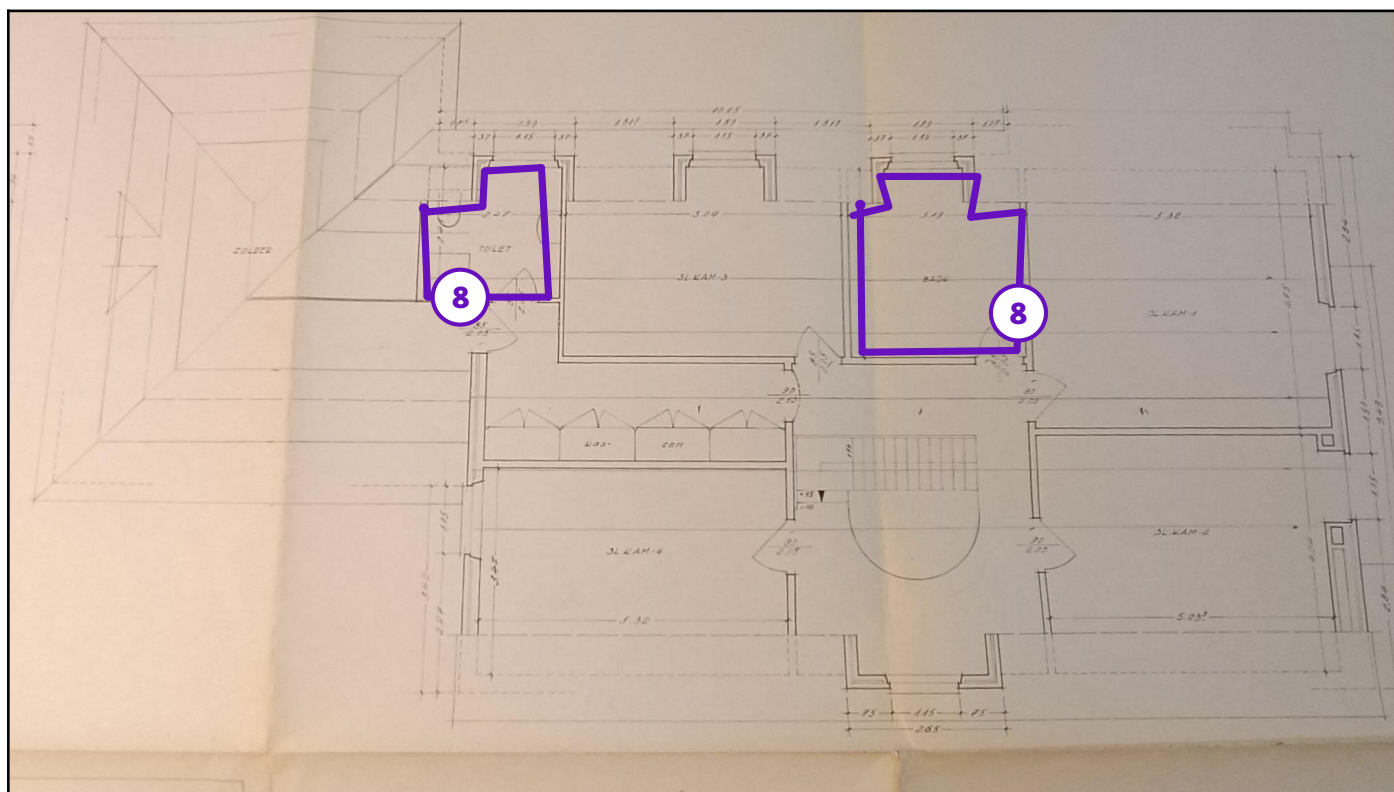
Plan 1.8: plan v+1

Beschrijving	Type	Actie
8. Tegelijk niet zichtbaar	Advies	-

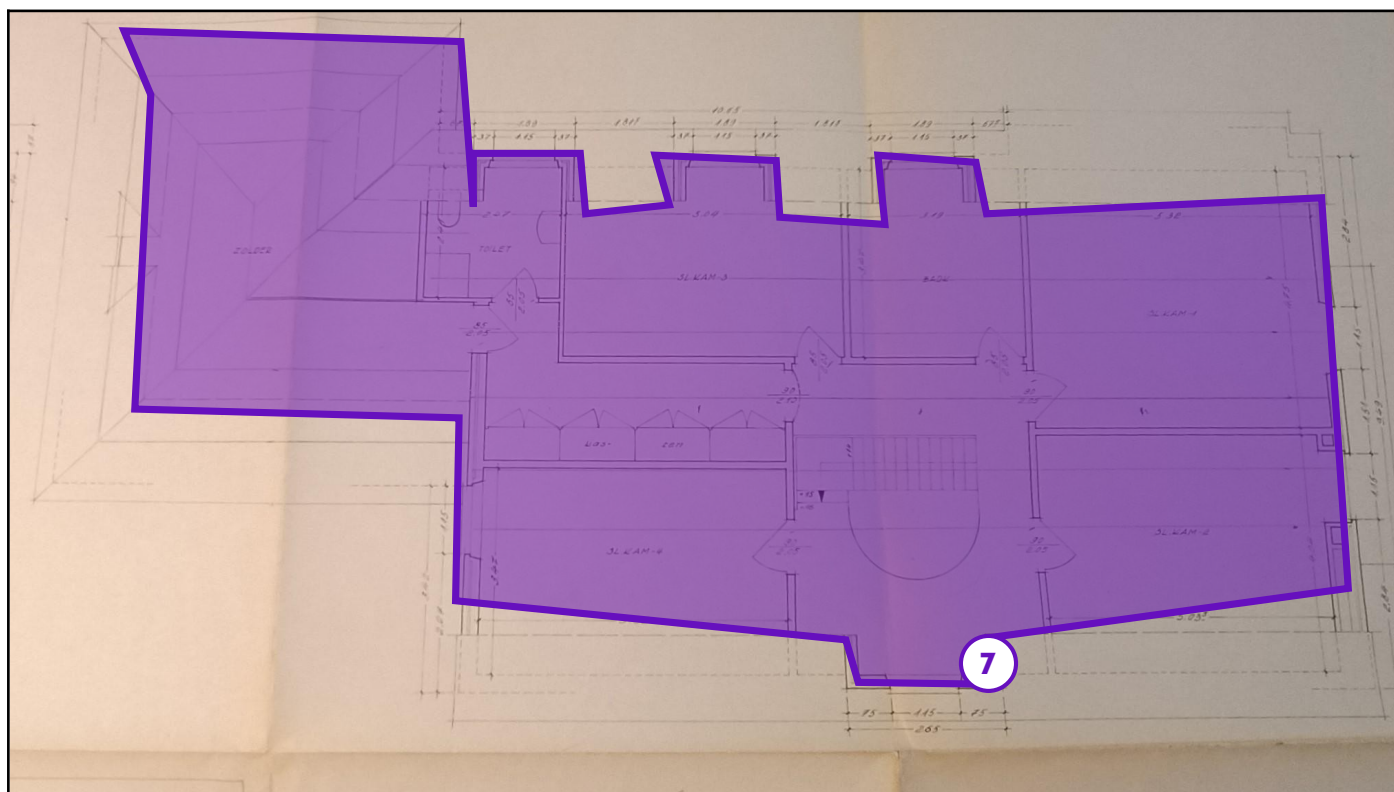
Plan 1.9: plan v+1

Beschrijving	Type	Actie
7. Valse wanden	Advies	-

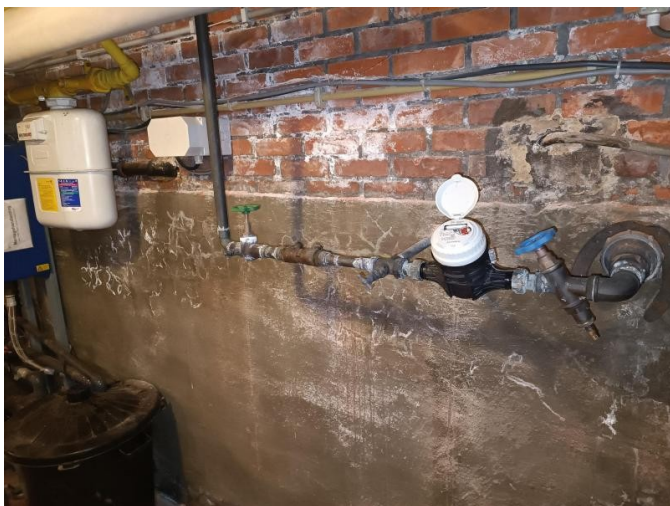
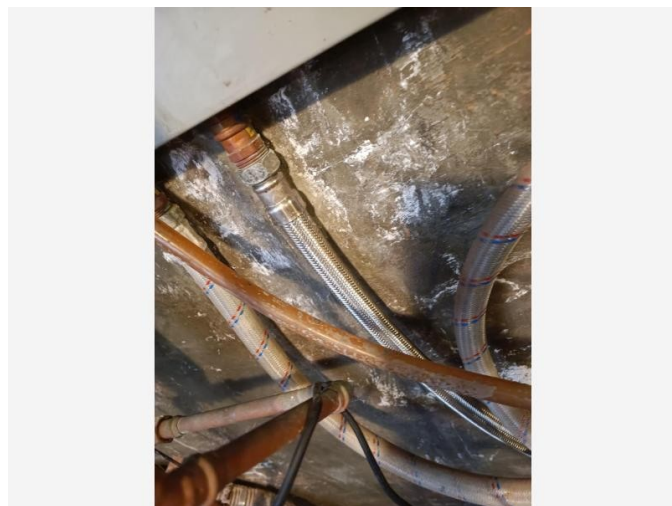
Beschrijving	Cementering binnentoepassing (garage)
Omgeving	Binnen
Primaire drager	Binnenwand
Bindmiddel van materiaal	Cement
Gebondenheid op basis van bindmiddel	Hecht
Hoeveelheid (gewicht - aantal)	<ul style="list-style-type: none">• 400,00 kg - 1 stuk
Totaal gewicht	400,00 kg
Identificatiemethode	Een monstername door de asbestdeskundige met laboanalyse door een asbestlabo.
Destructieve handeling voor identificatie	Nee
Opmerking	<p>De vermelde oppervlaktes en volumes betreffen een beredeneerde schatting. Er worden geen rechten verleend aan deze oppervlaktes/volumes. De dikte is een schatting die voorkomt uit de monsterplaatsen en is daarom niet altijd representatief.</p> <p>(staal genomen van twee plaatsen)</p>

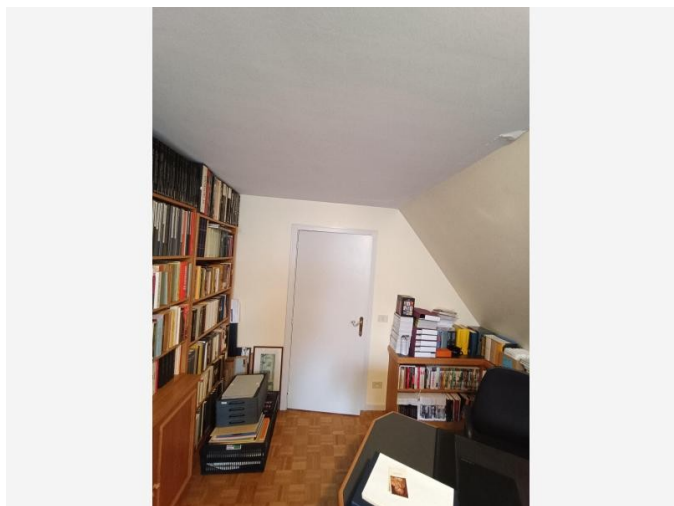
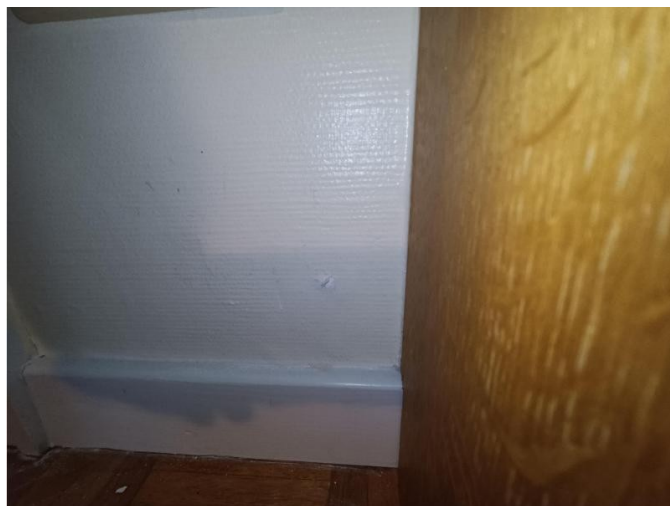
Fiche 14: Muurpleister

Geen asbest

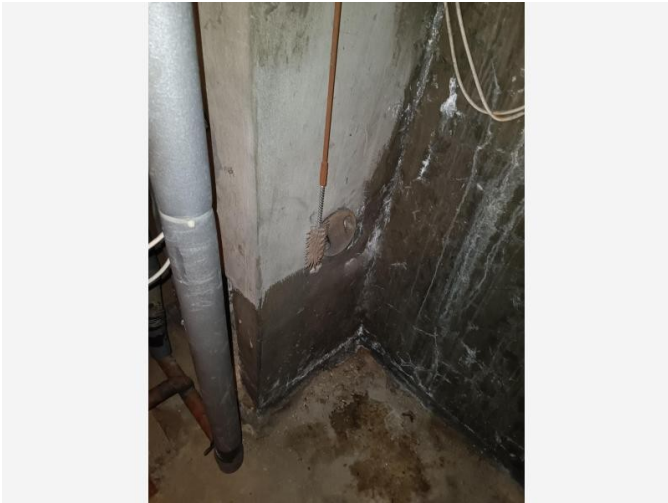
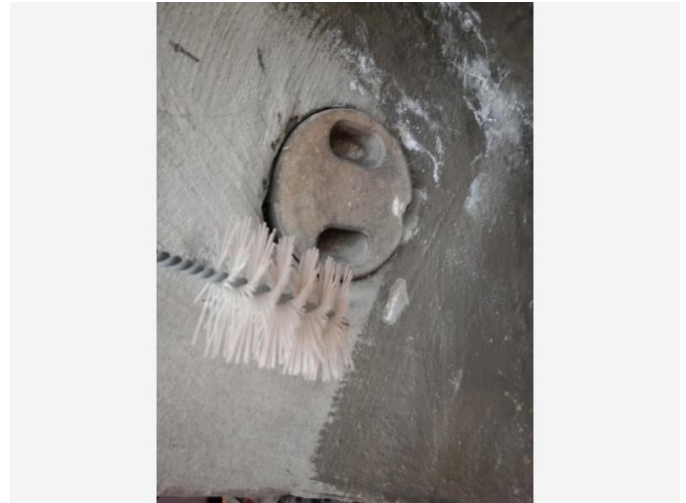
Fiche 15: Roetluikje (Staalname)

Geen asbest

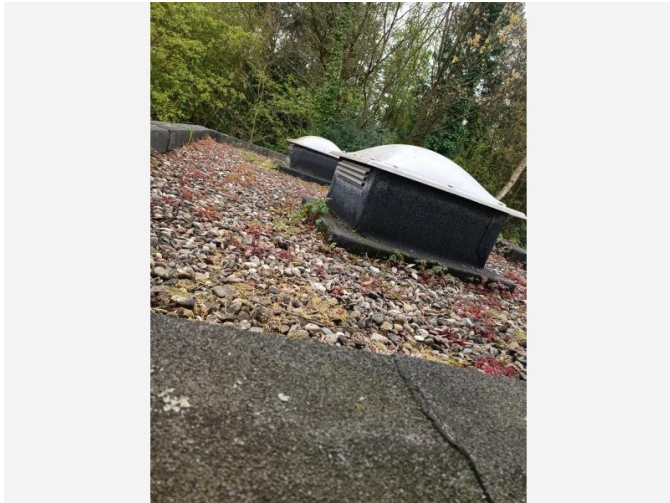
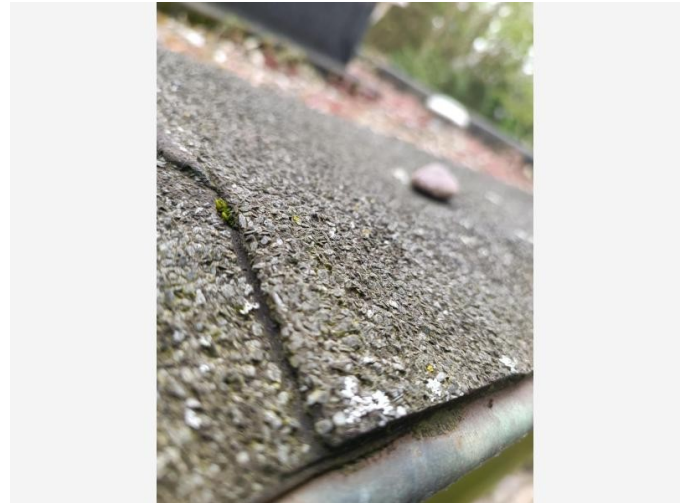
Fiche 16: Roofing (met staalname)

Geen asbest

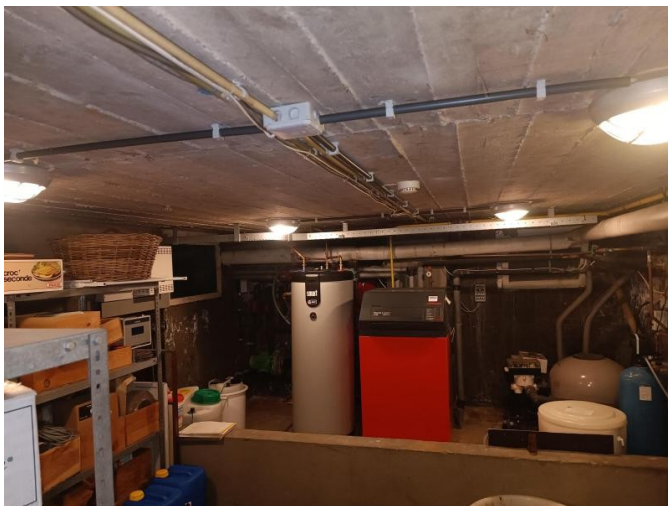
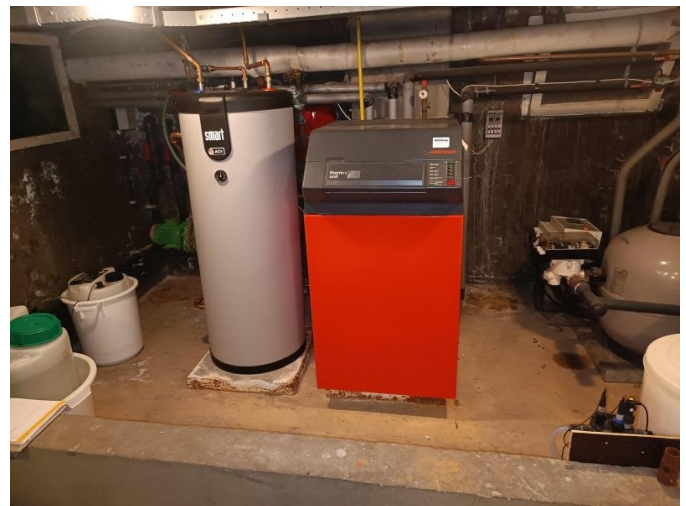
Beschrijving	Notitie	Terug te vinden op plannen
Fiche 17: CV Ketel/boiler	De CV ketel werd(thermo unit) gecontroleerd en is niet asbest verdacht geen risico bouwjaar.	Plan 1.2: plan kelder
Fiche 18: pannen puntdak	(pannen) puntdak zijn niet asbestverdacht	Plan 1.12: plan dak
Fiche 19: Kit niet verdacht (visueel vastgesteld)	De gebruikte siliconen kit is niet asbestverdacht	Plan 1.3: plan glv Plan 1.7: plan v+1
Fiche 20: leiding isolatie	De thermische isolatie is visueel als niet-asbestverdacht beoordeeld.(glaswol) Deze handeling is een steekproef, er is geen garantie dat het alle leidingen met éénzlfde materiaal is opgebouwd. Dit kan enkel via destructief onderzoek vastgesteld worden.	Plan 1.2: plan kelder
