# Asbestinventarisatetest

Kappellestraat 153, 2630 Aartselaar

Attestnummer : 20260108-000258.000

## Niet-asbestveilig

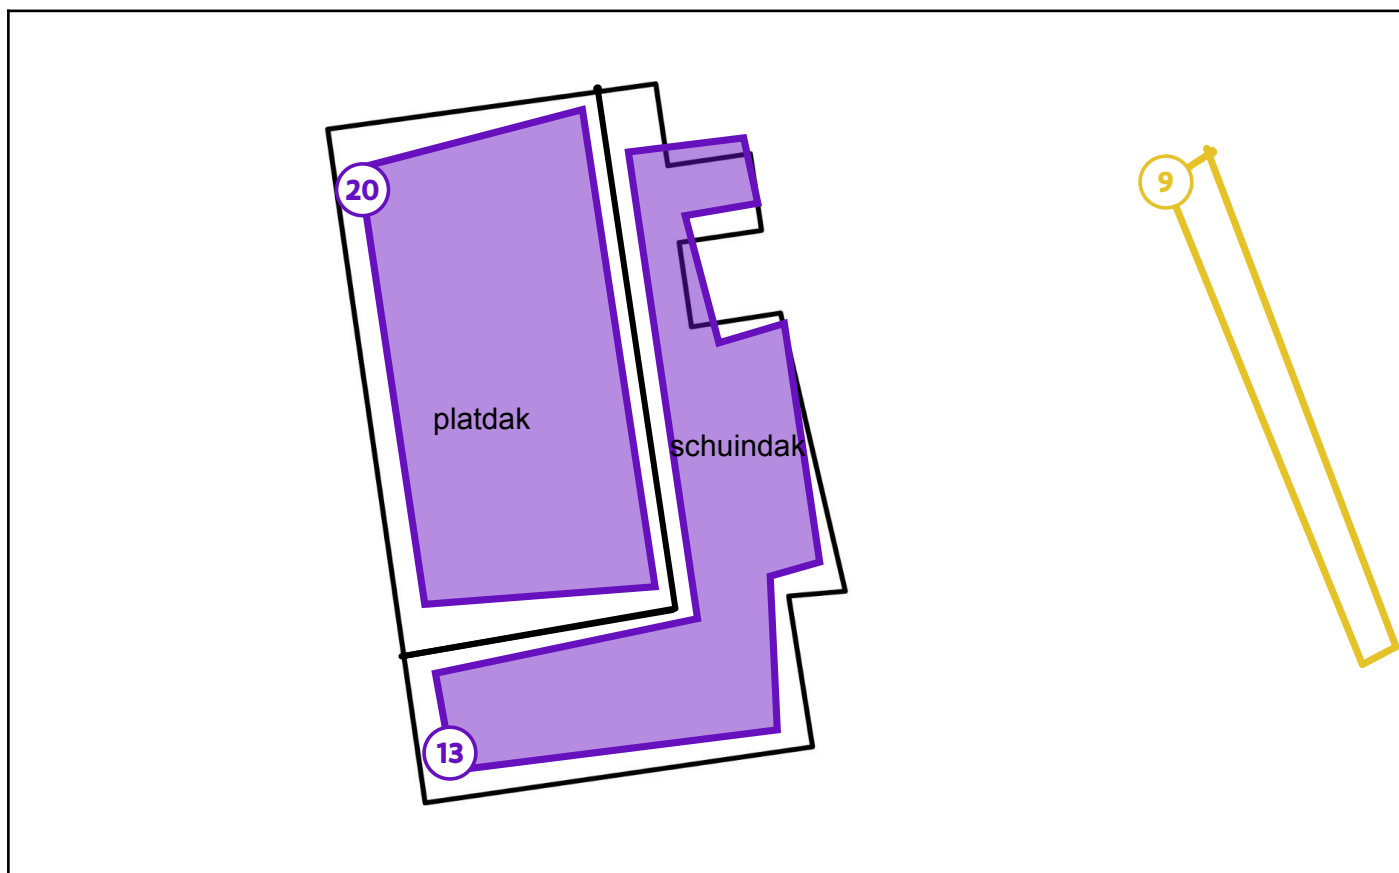
## Plan 1.1: plan dak

Beschrijving	Type	Actie
9. afboording	Asbestmateriaal	Zorgvuldig beheren
13. schuin dak	Beperking	-
20. Hoofddak	Beperking	-

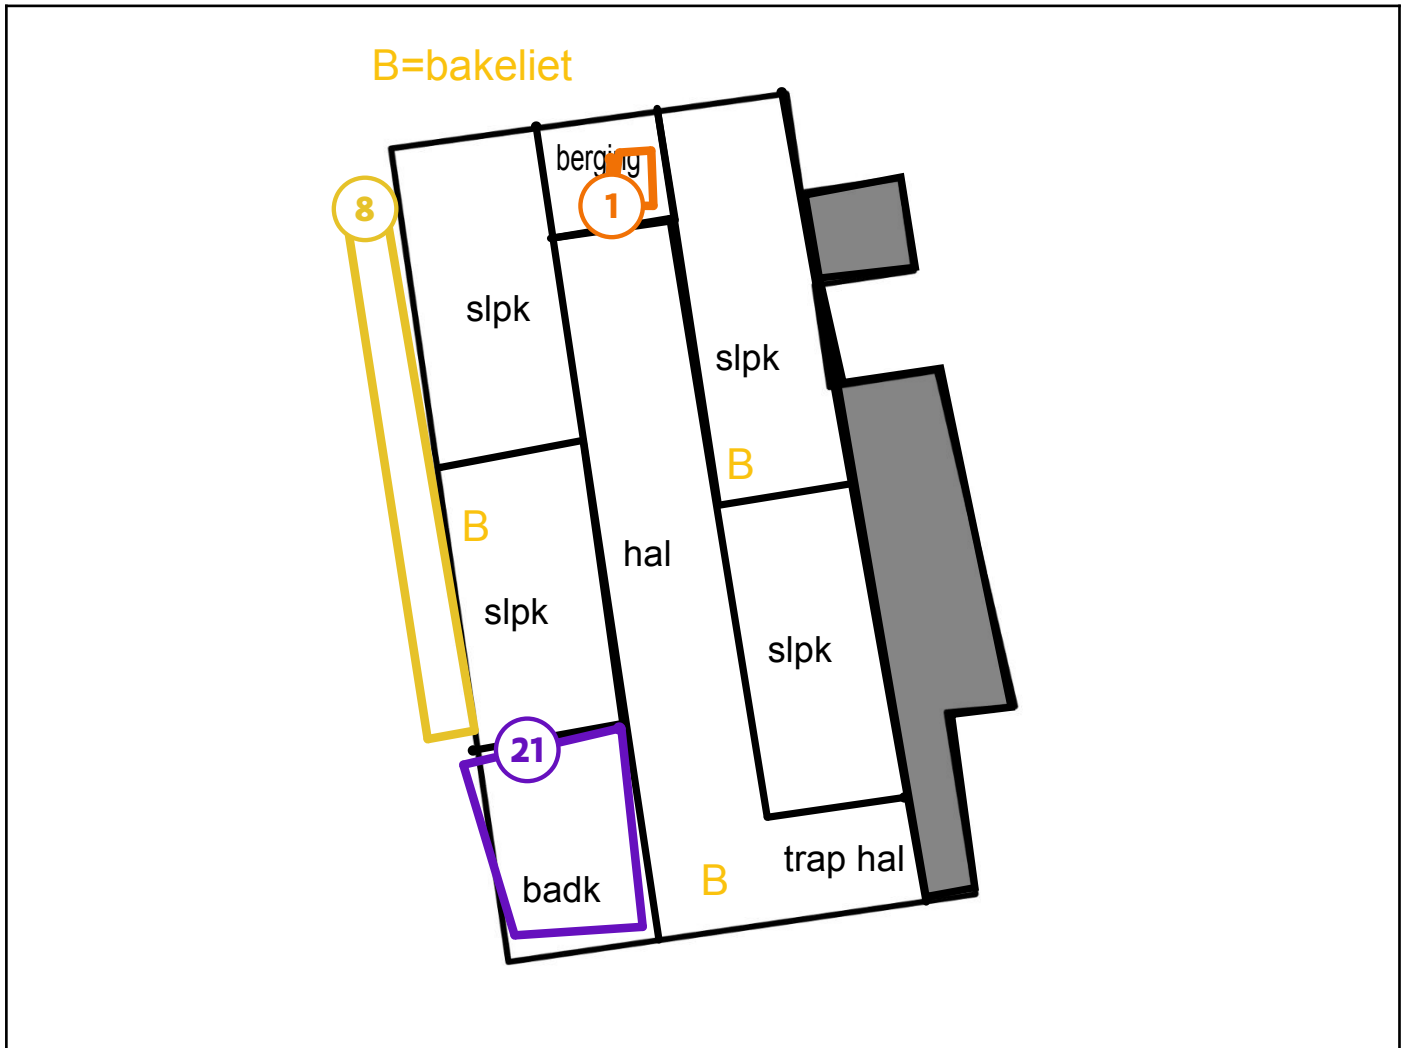
## Plan 1.2: plan 1 verd

Beschrijving	Type	Actie
1. Roetluik met houder (visueel)	Asbestmateriaal	Verwijderen
5. Bakeliet toep.(schakelaars-stopcontact- verdeeldozen-radiatorknoppen)	Asbestmateriaal	Zorgvuldig beheren
8. Glasal (visueel vastgesteld)	Asbestmateriaal	Zorgvuldig beheren
21. Faiencetegels (lijm)	Advies	-

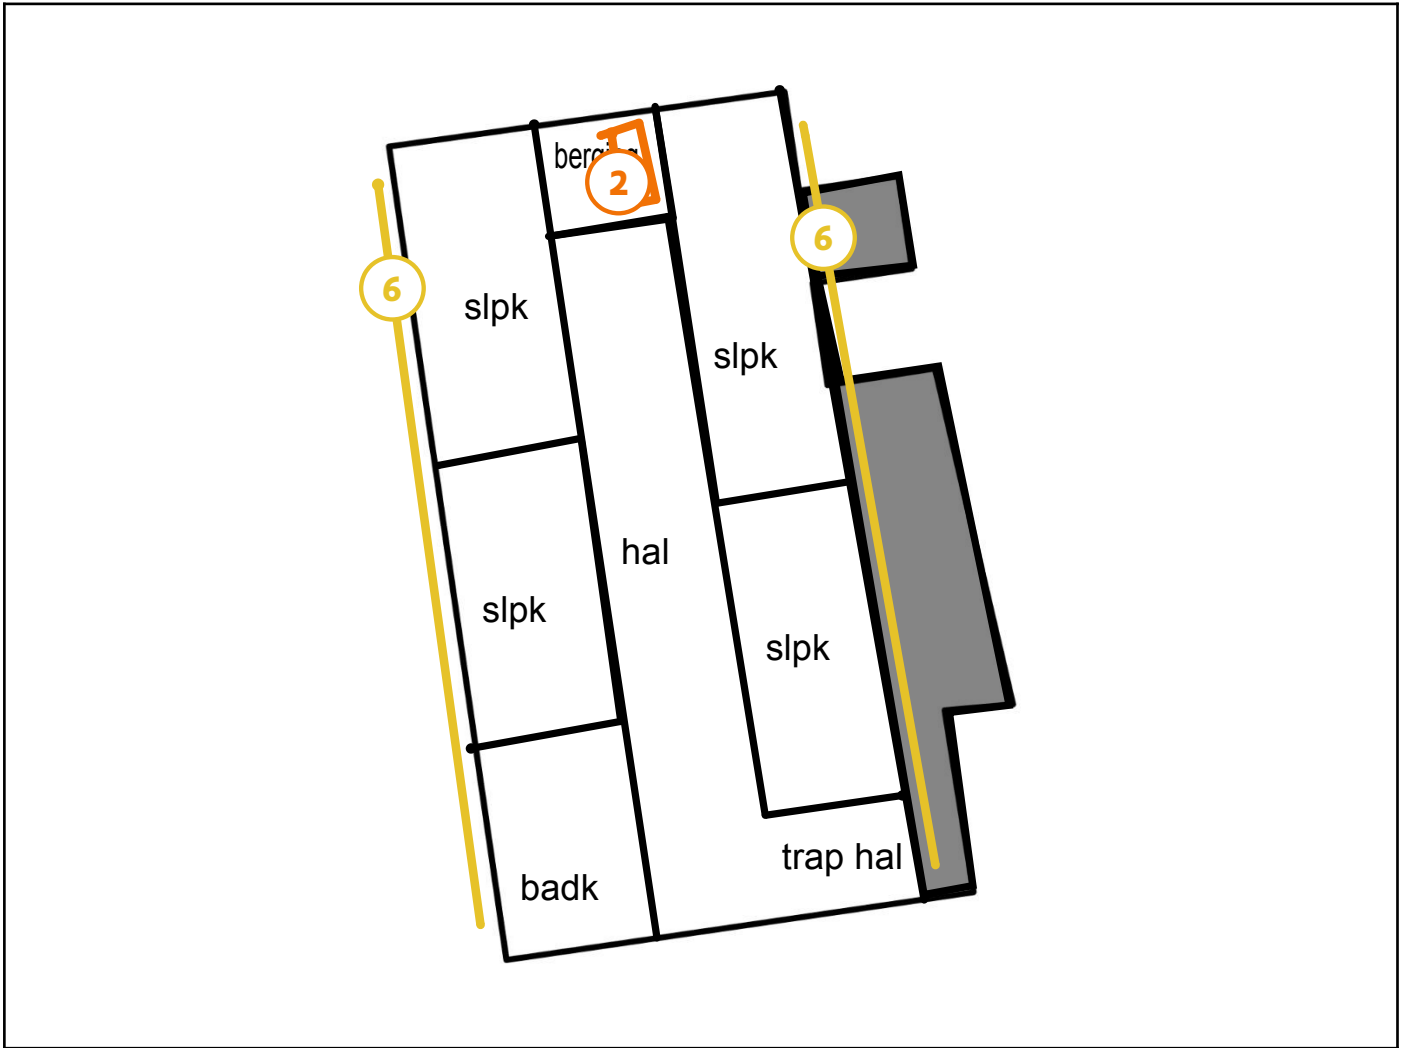
## Plan 1.3: plan 1 verd

Beschrijving	Type	Actie
2. Schouwbuis (visueel vastgesteld)	Asbestmateriaal	Verwijderen
6. kit	Asbestmateriaal	Zorgvuldig beheren

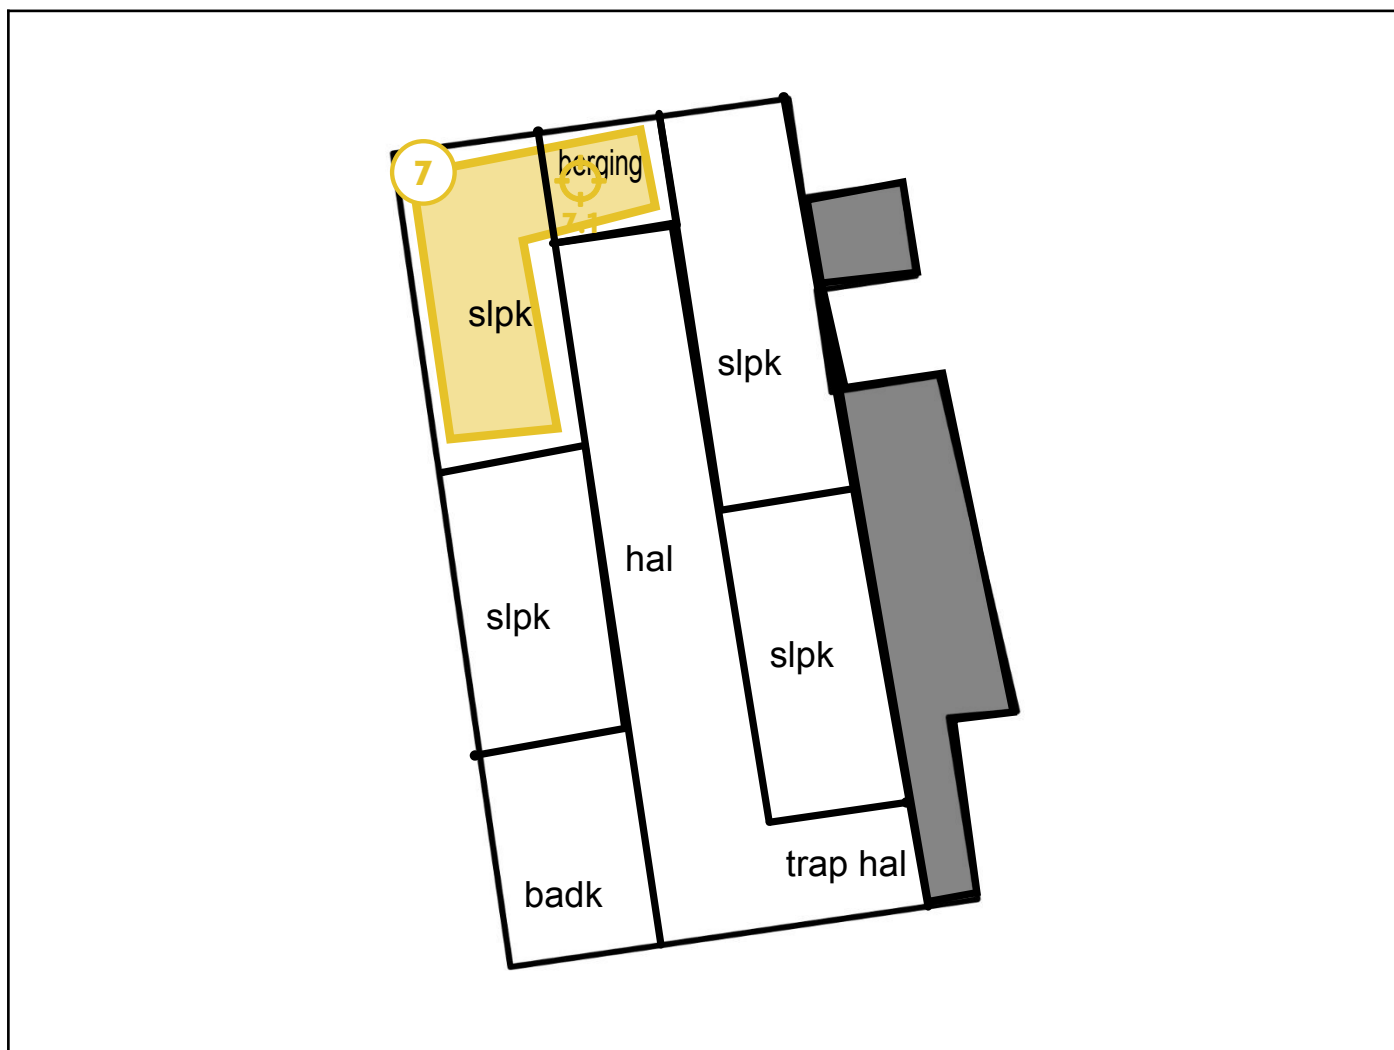
## Plan 1.4: plan 1 verd

Beschrijving	Type	Actie
7. vinyl tegel	Asbestmateriaal	Zorgvuldig beheren
7.1 Code: vinyl tegel	Puntmonster	-

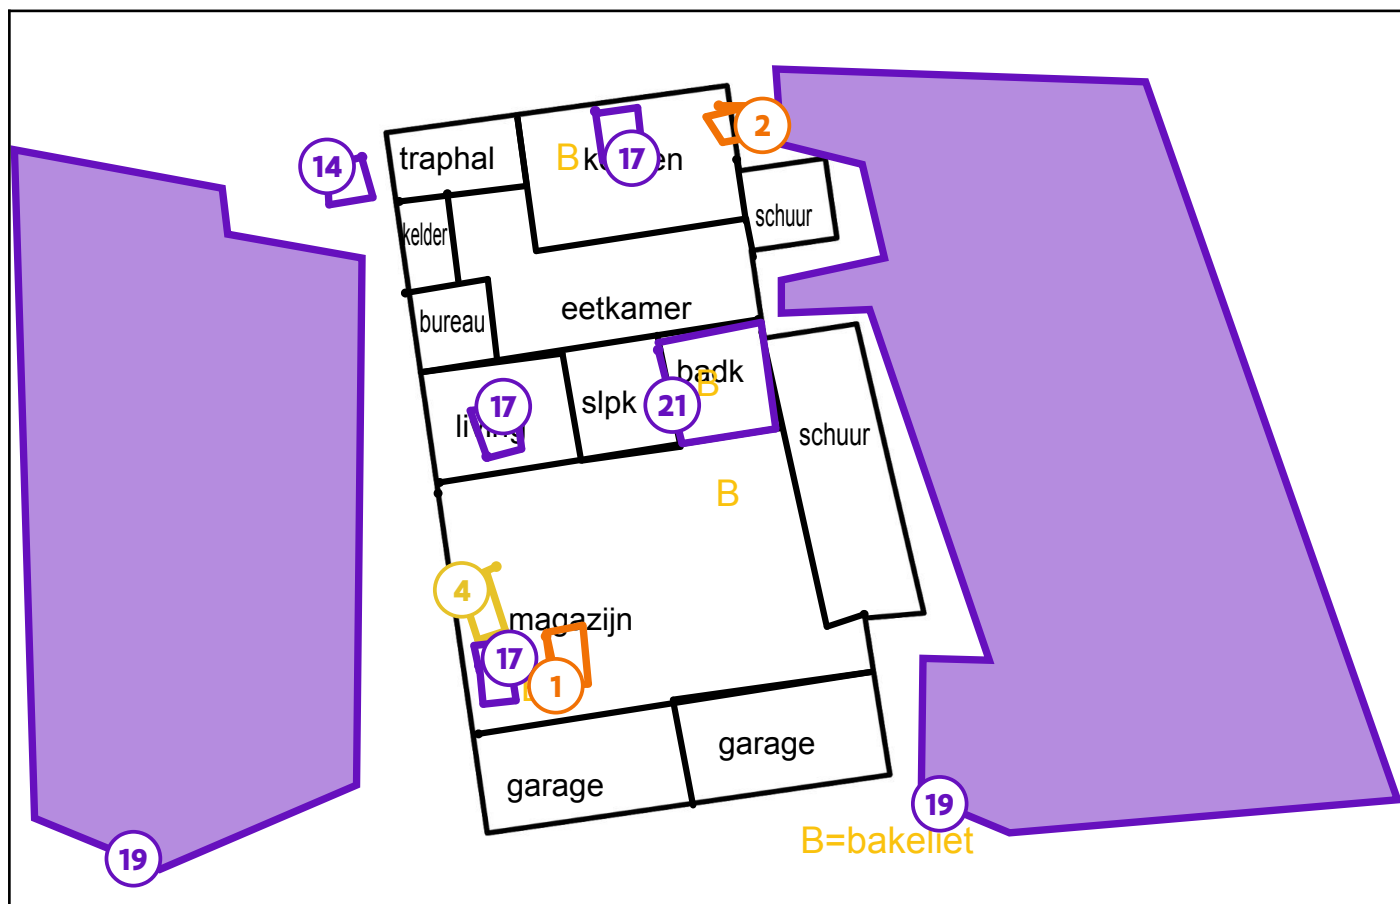
## Plan 1.5: plan glv

Beschrijving	Type	Actie
1. Roetluik met houder (visueel)	Asbestmateriaal	Verwijderen
2. Schouwbus (visueel vastgesteld)	Asbestmateriaal	Verwijderen
4. zekeringbord (massal)	Asbestmateriaal	Zorgvuldig beheren
5. Bakeliet toep.(schakelaars-stopcontact.-verdeel dozen-radiatorknoppen)	Asbestmateriaal	Zorgvuldig beheren
14. Kruipput	Beperking	-
17. schouw	Beperking	-
19. Overwoekerende vegetatie	Beperking	-
21. Faiencetegels (lijm)	Advies	-

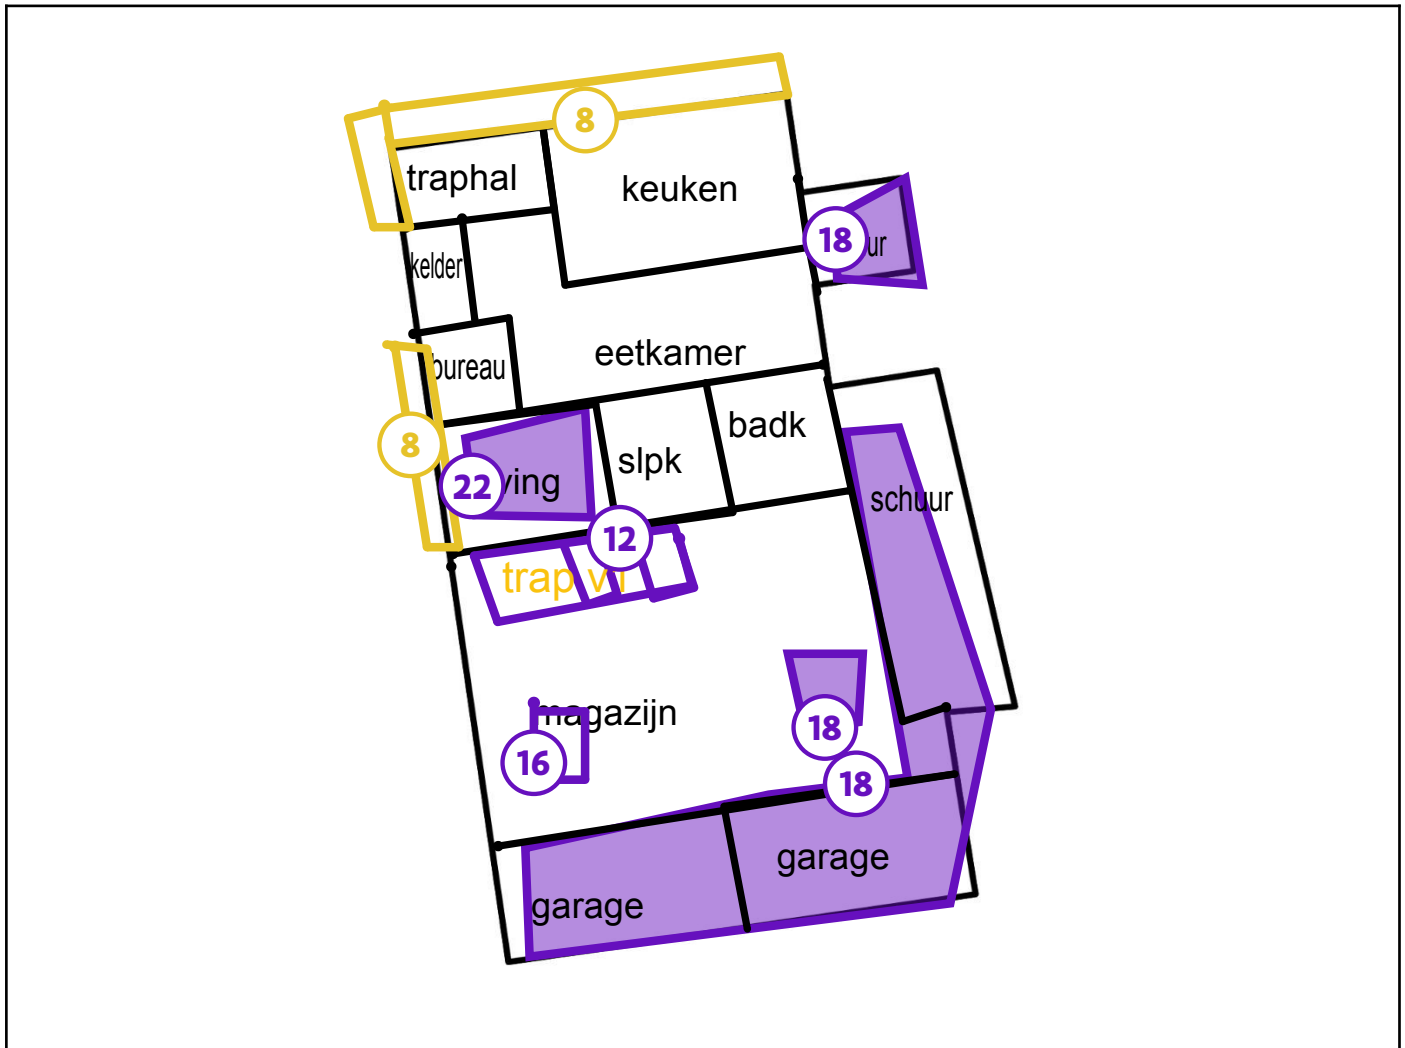
## Plan 1.6: plan glv

Beschrijving	Type	Actie
8. Glasal (visueel vastgesteld)	Asbestmateriaal	Zorgvuldig beheren
12. verdiep magazijn	Beperking	-
16. HVAC-installatie	Beperking	-
18. Materiaal in opslag	Beperking	-
22. parket lijm	Advies	-

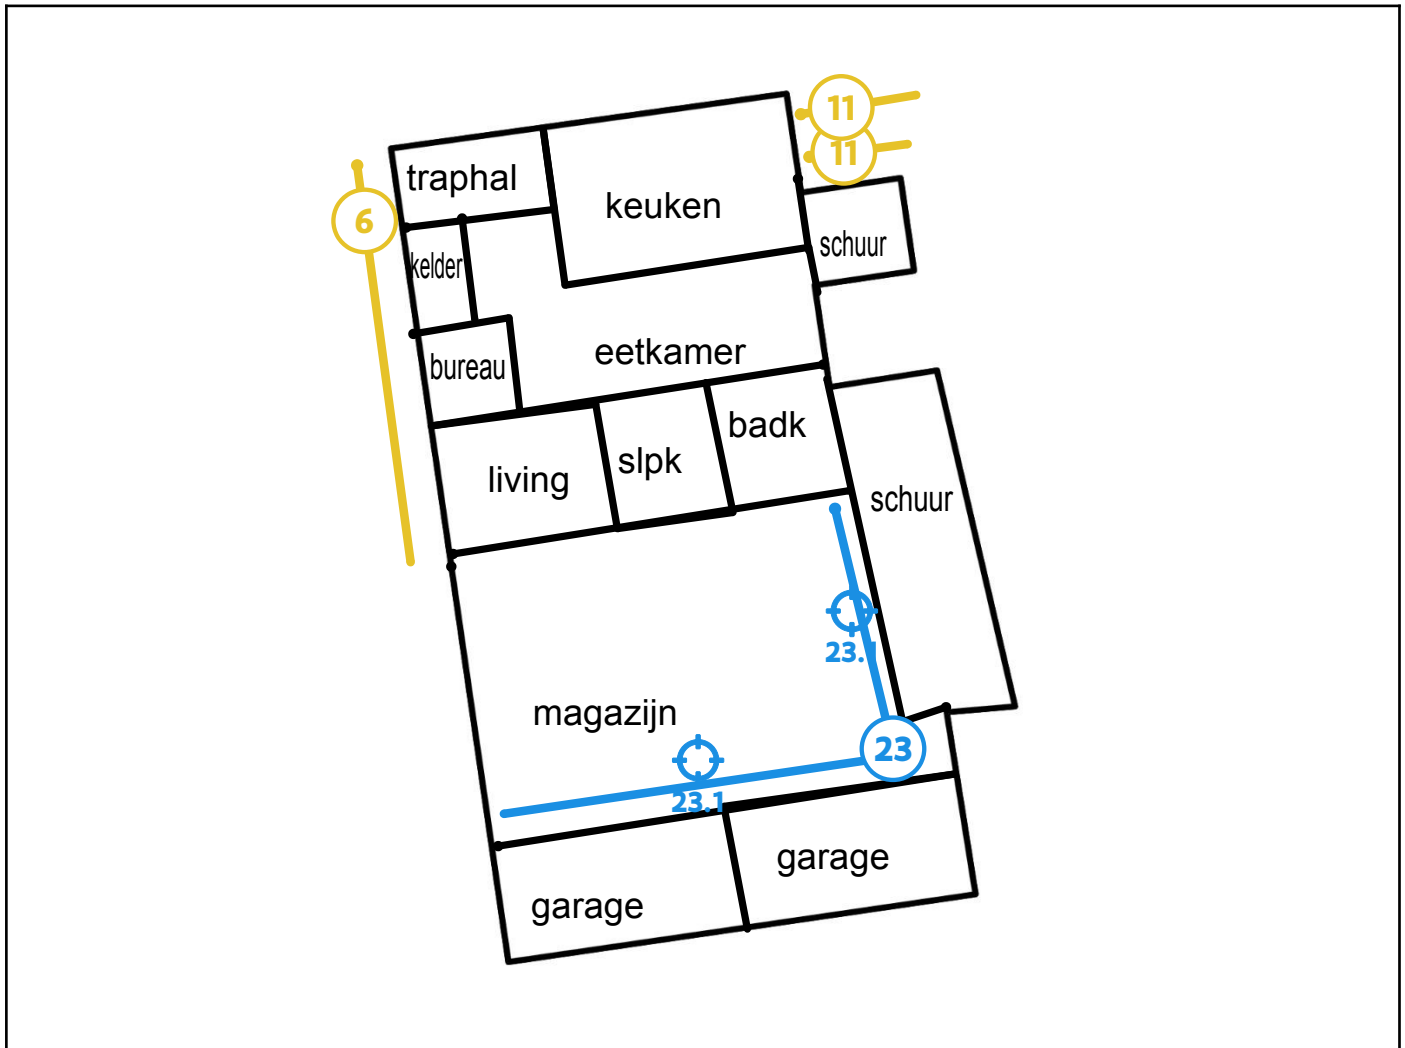
## Plan 1.7: plan glv

Beschrijving	Type	Actie
6. kit	Asbestmateriaal	Zorgvuldig beheren
11. Verloren bekistingspaal	Asbestmateriaal	Zorgvuldig beheren
23. Cementen smeerlaag binnen( magazijn)	Geen asbest	-
23.1 Code: cement magazijn	Mengmonster	-

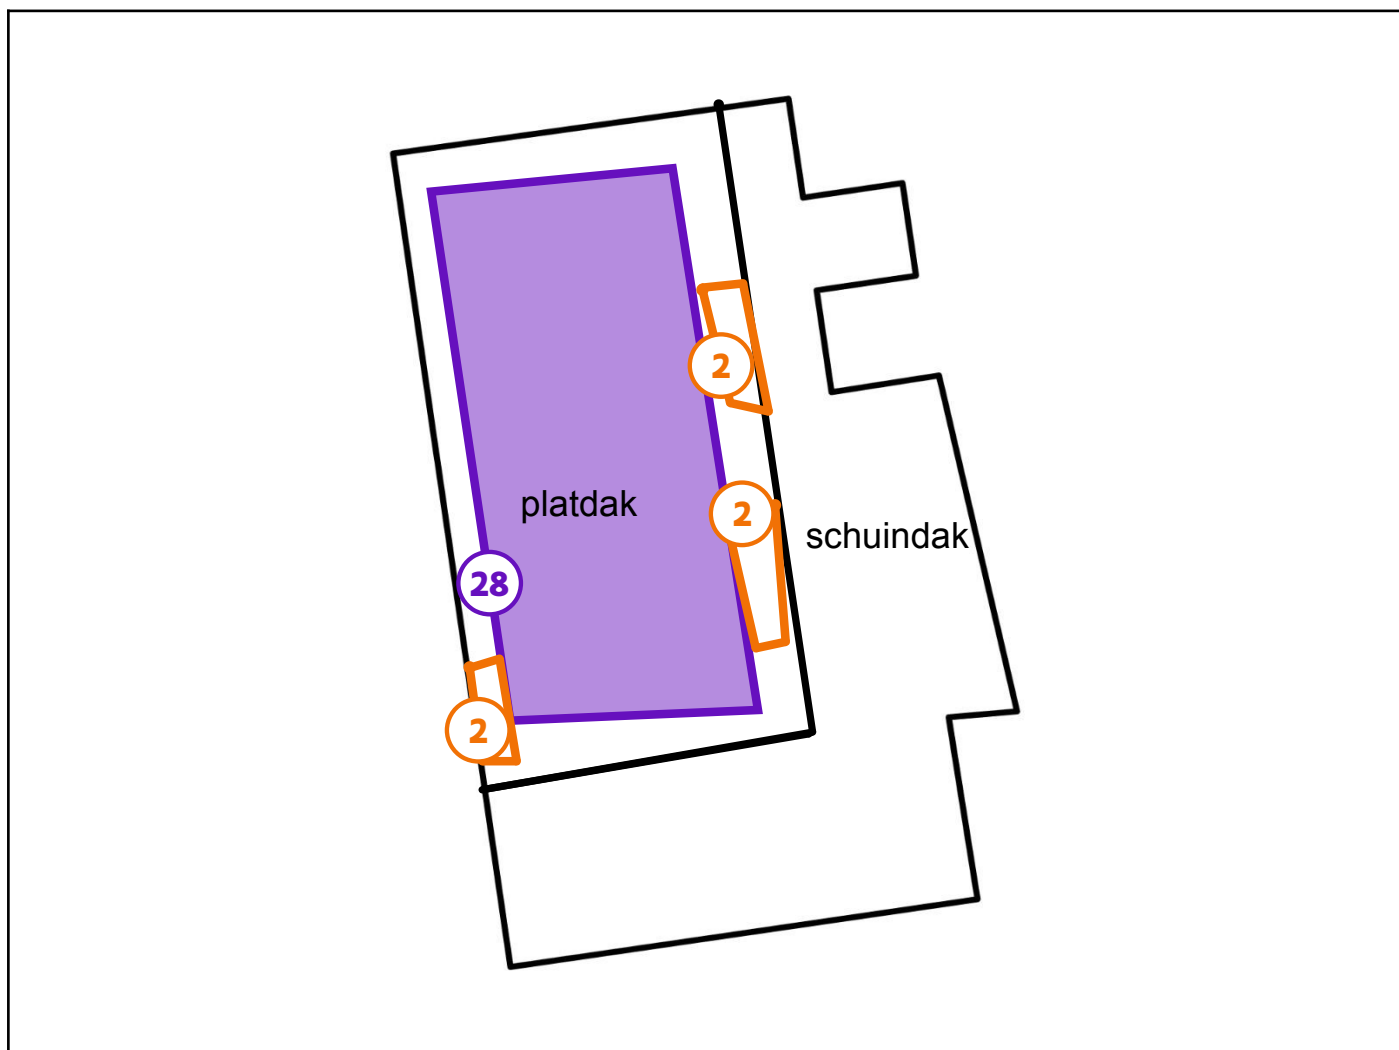
## Plan 1.9: plan dak

Beschrijving	Type	Actie
2. Schouwbus (visueel vastgesteld)	Asbestmateriaal	<a href="#">Verwijderen</a>
28. Roofing plat dak ( factuurbewijs)	Overige ruimte of materiaal	-

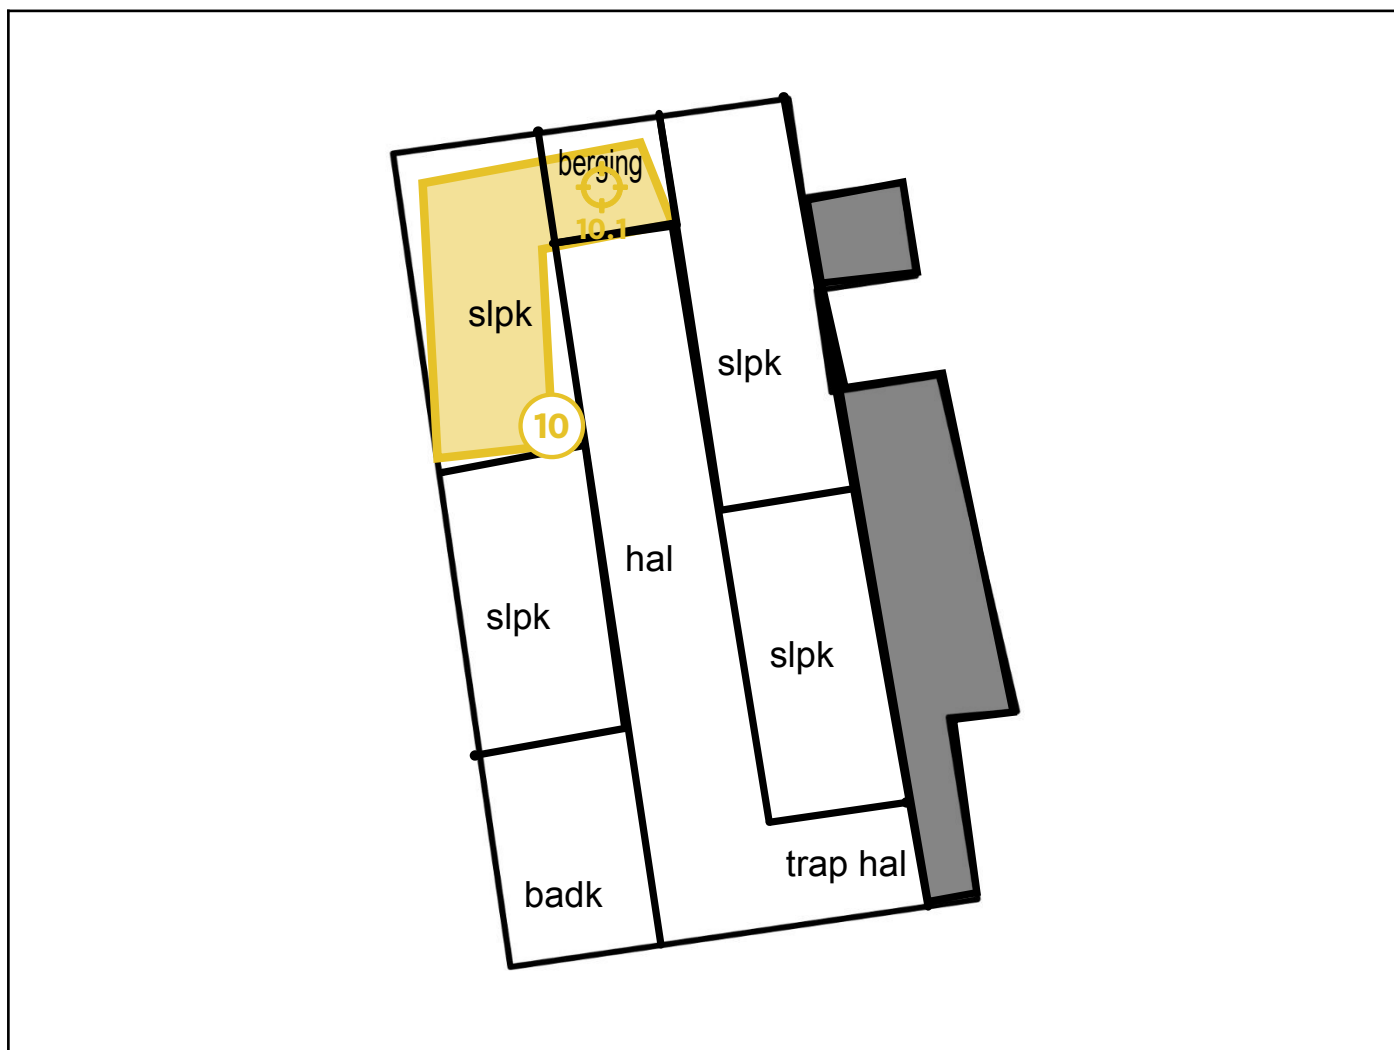
## Plan 1.11: plan 1 verd

Beschrijving	Type	Actie
10. Vinyltegels (lijm)	Asbestmateriaal	Zorgvuldig beheren
10.1 Code: lijm	Kleefmonster	-

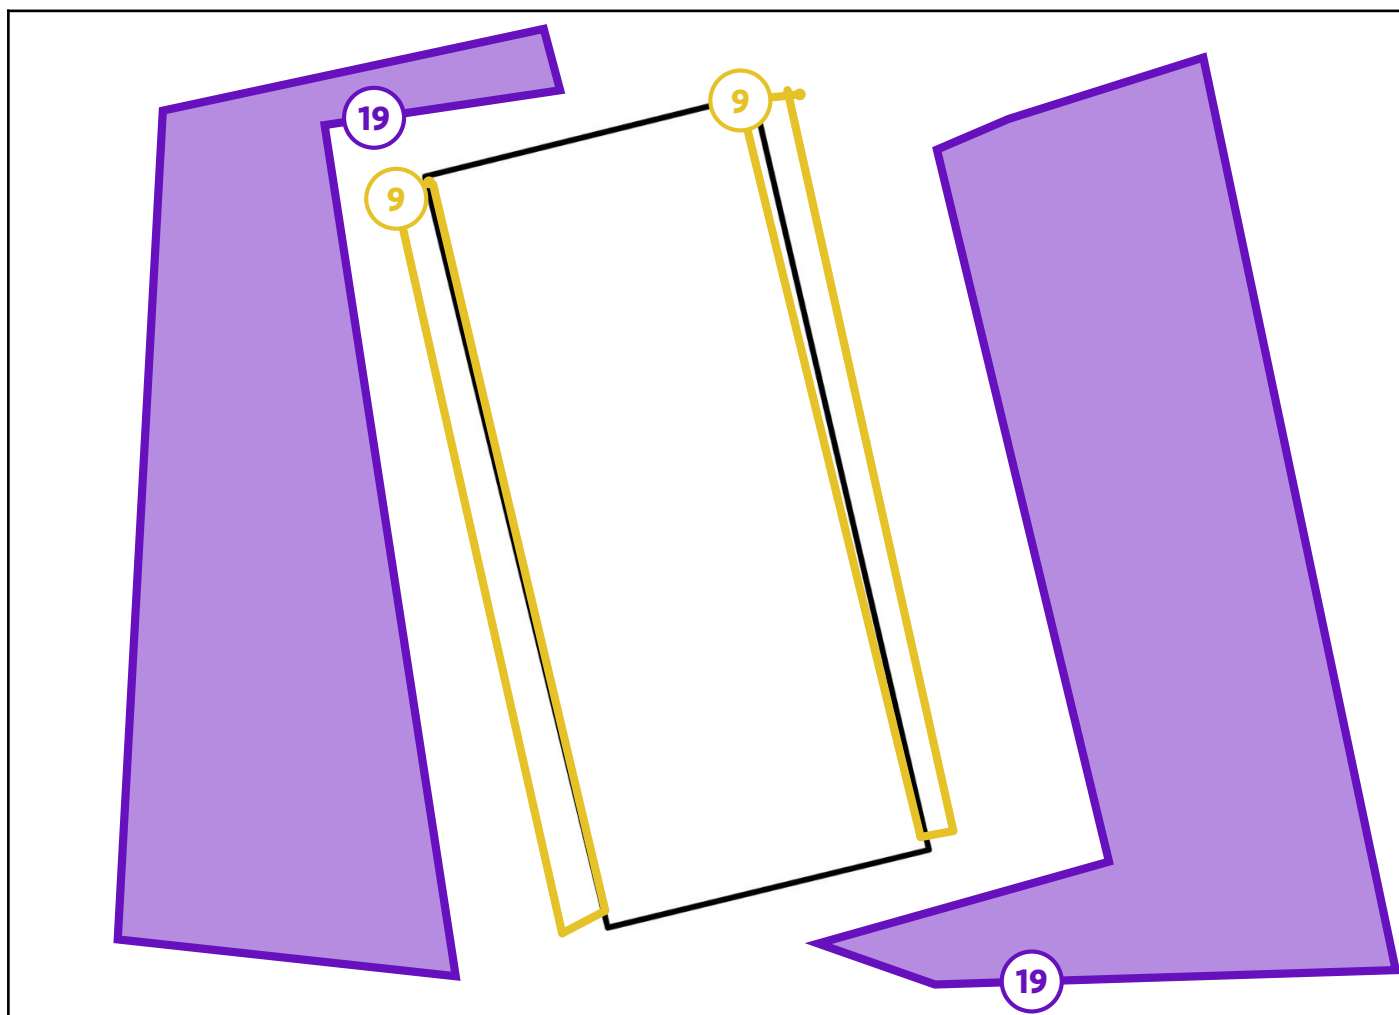
## Plan 2.1: serre plan

Beschrijving	Type	Actie
9. afboording	Asbestmateriaal	Zorgvuldig beheren
19. Overwoekerende vegetatie	Beperking	-

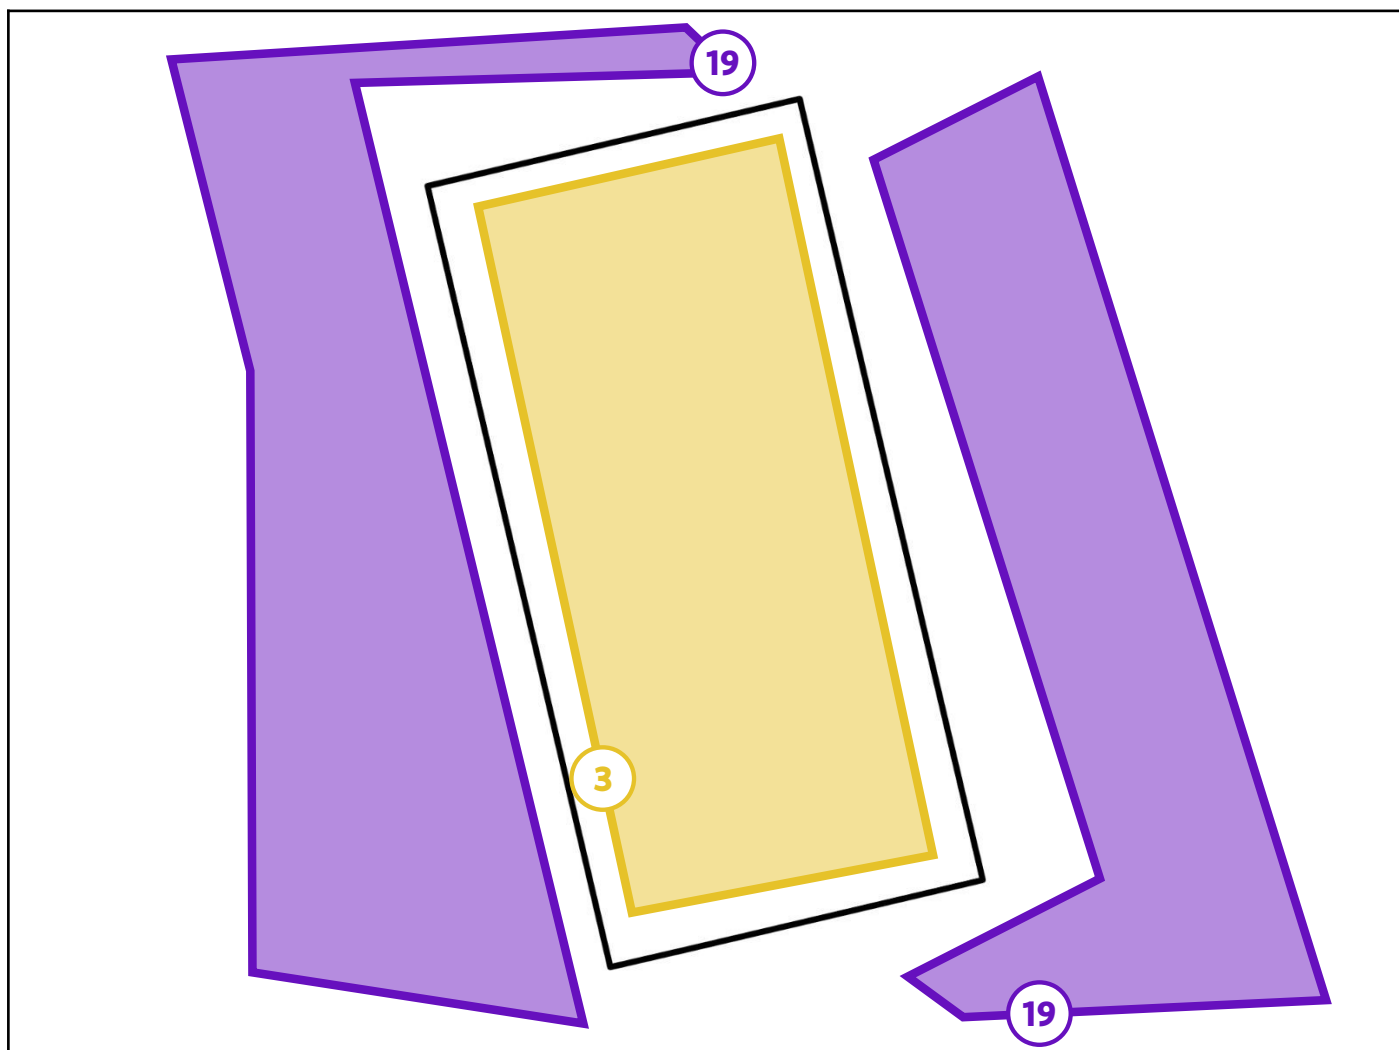
## Plan 3.1: plan dak

Beschrijving	Type	Actie
3. Roofing (zonder staalname )	Asbestmateriaal	Zorgvuldig beheren
19. Overwoekerende vegetatie	Beperking	-

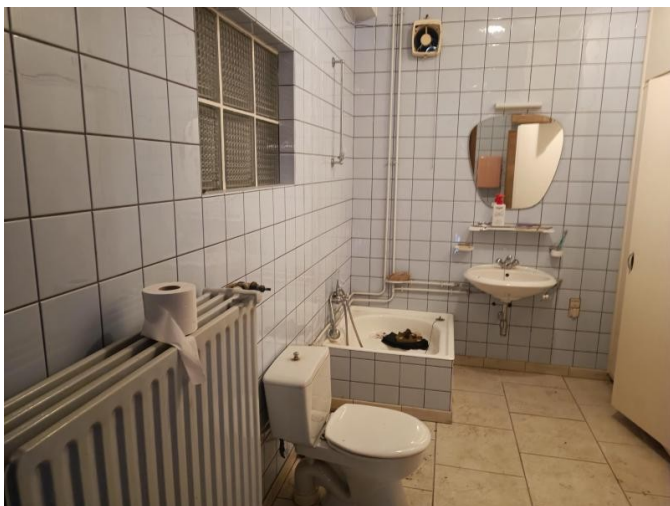
Situeringfoto

Binnenwanden en/of plafonds afgewerkt met een intacte laag faiencetegels zonder zichtbare beschadigingen. Inspectie van de onderliggende lijmlaag is niet mogelijk zonder uitbreiding naar een destructief onderzoek.

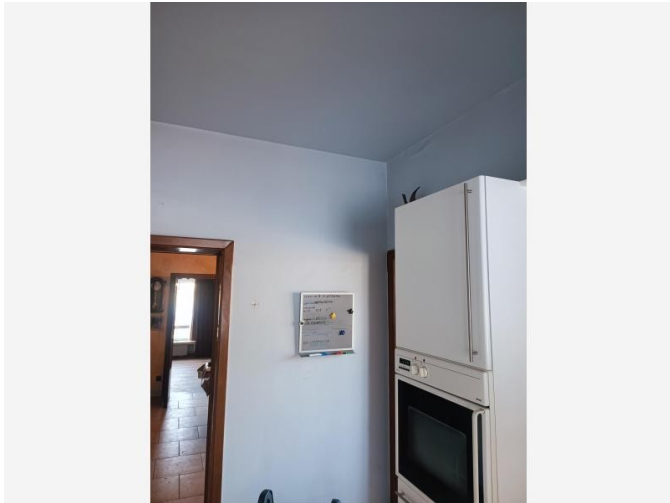
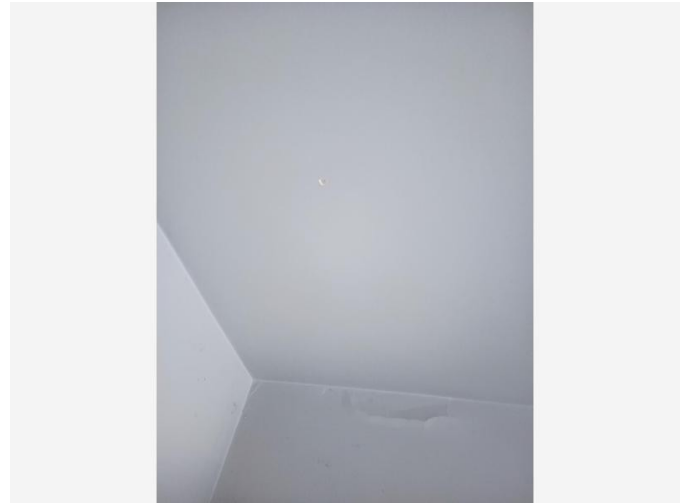
Overzichtsfoto

<b>Beschrijving</b>	Cementen smeerlaag binnen(kelder)
<b>Omgeving</b>	Binnen
<b>Primaire drager</b>	Binnenwand
<b>Bindmiddel van materiaal</b>	Cement
<b>Gebondenheid op basis van bindmiddel</b>	Hecht
<b>Hoeveelheid (gewicht - aantal)</b>	<ul style="list-style-type: none"><li>• 400,00 kg - 1 stuk</li></ul>
<b>Totaal gewicht</b>	400,00 kg
<b>Identificatiemethode</b>	Een monstername door de asbestdeskundige met laboanalyse door een asbestlabo.
<b>Destructieve handeling voor identificatie</b>	Nee
<b>Opmerking</b>	De vermelde oppervlaktes, diktes, gewichten en volum es betreffen een beredeneerde schatting. Er worden geen rechten verleend aan deze oppervlaktes/diktes/volumes.

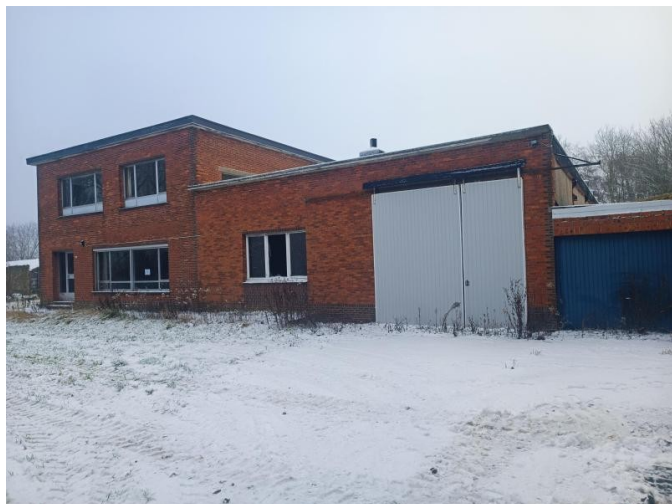
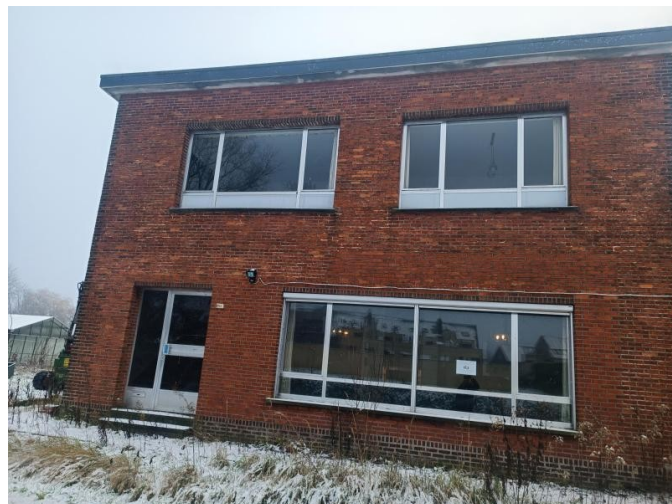
*Situeringfoto*

## Fiche 28: Roofing plat dak ( factuurbewijs)
