Asbestinventarisatetest

Dorpsstraat 90, 2940 Stabroek

Attestnummer : 20260401-000042.000

Uitgegeven op : 01.04.2026

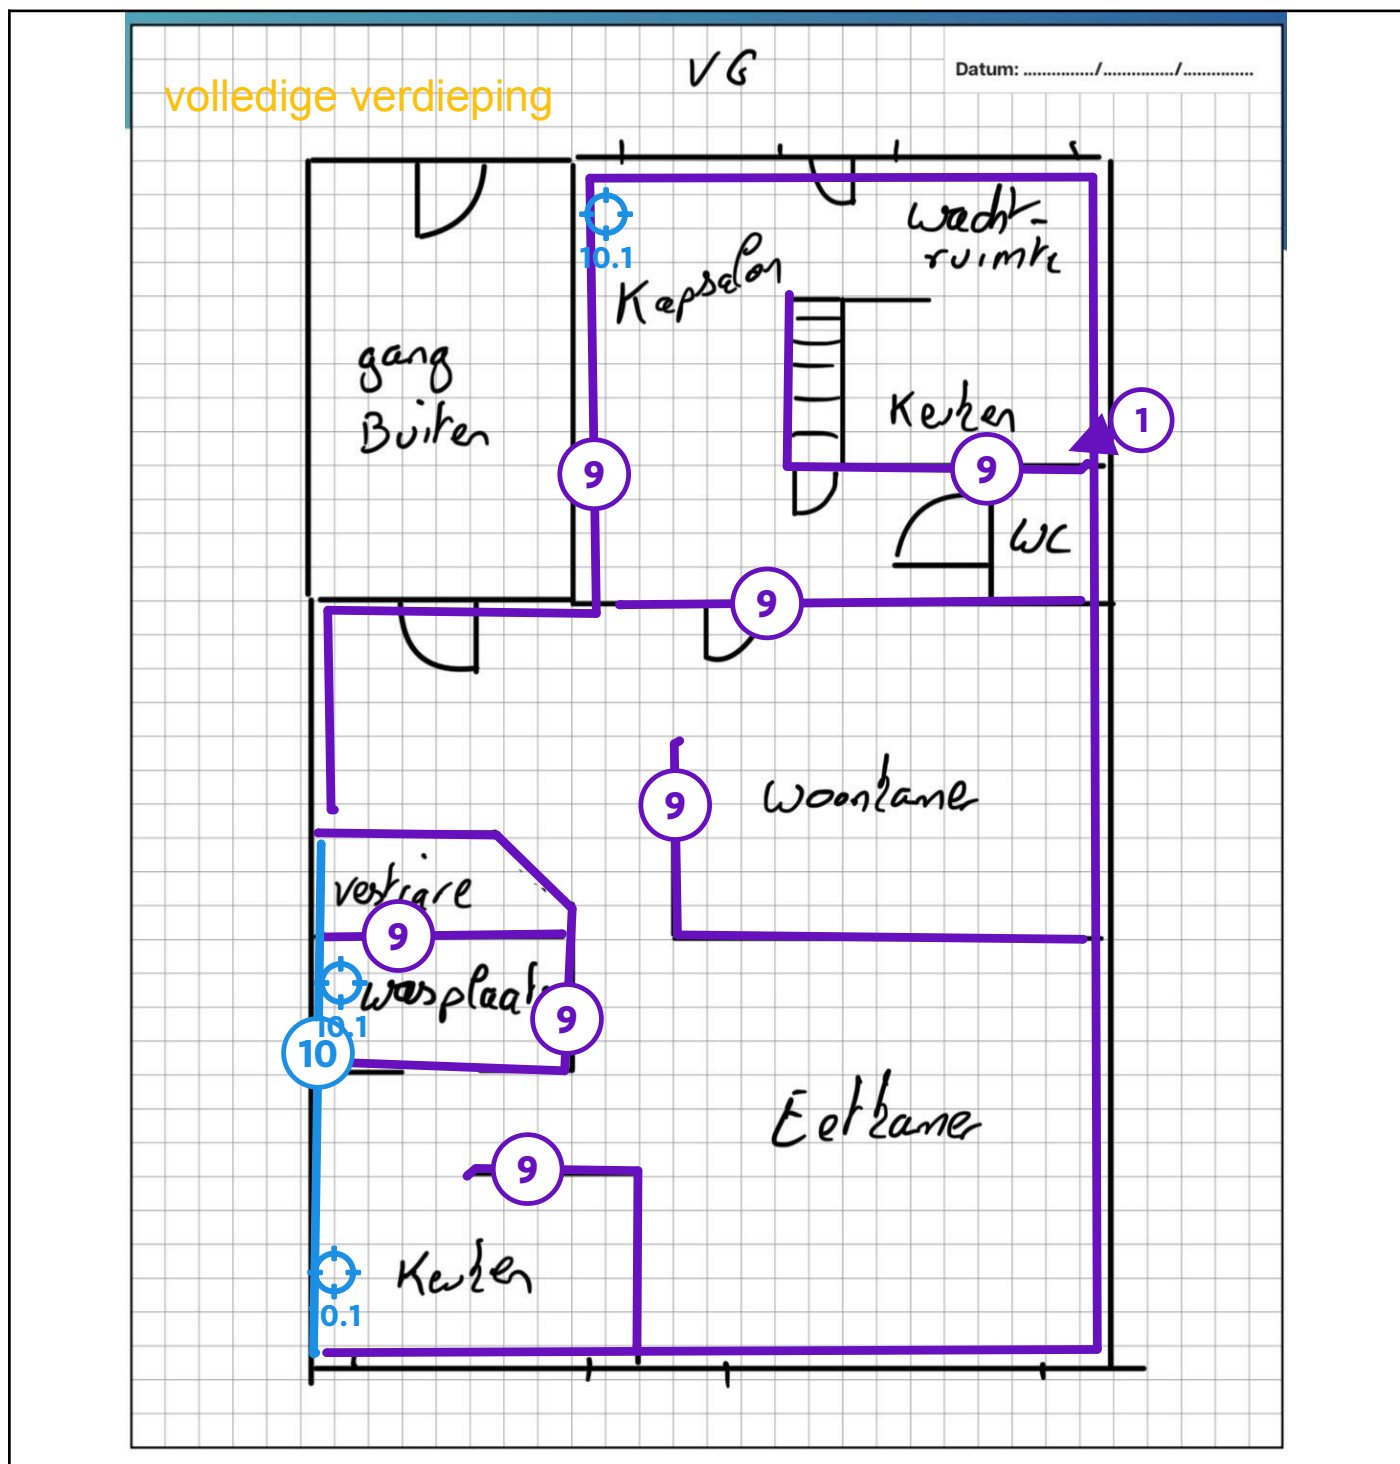
Plan 1.1: Gelijkvloers

Beschrijving	Type	Actie
1. Binnenzijde en bovenzijde van de schouw	Beperking	-
5. Plafondafwerking in gipskarton	Advies	-

9. Afsmeerlagen aan voegen tussen gipskartonplaten niet waarneembaar	Advies	-
10. Pleisterwerk wanden	Geen asbest	-
10.1 Code: M01	Mengmonster	-

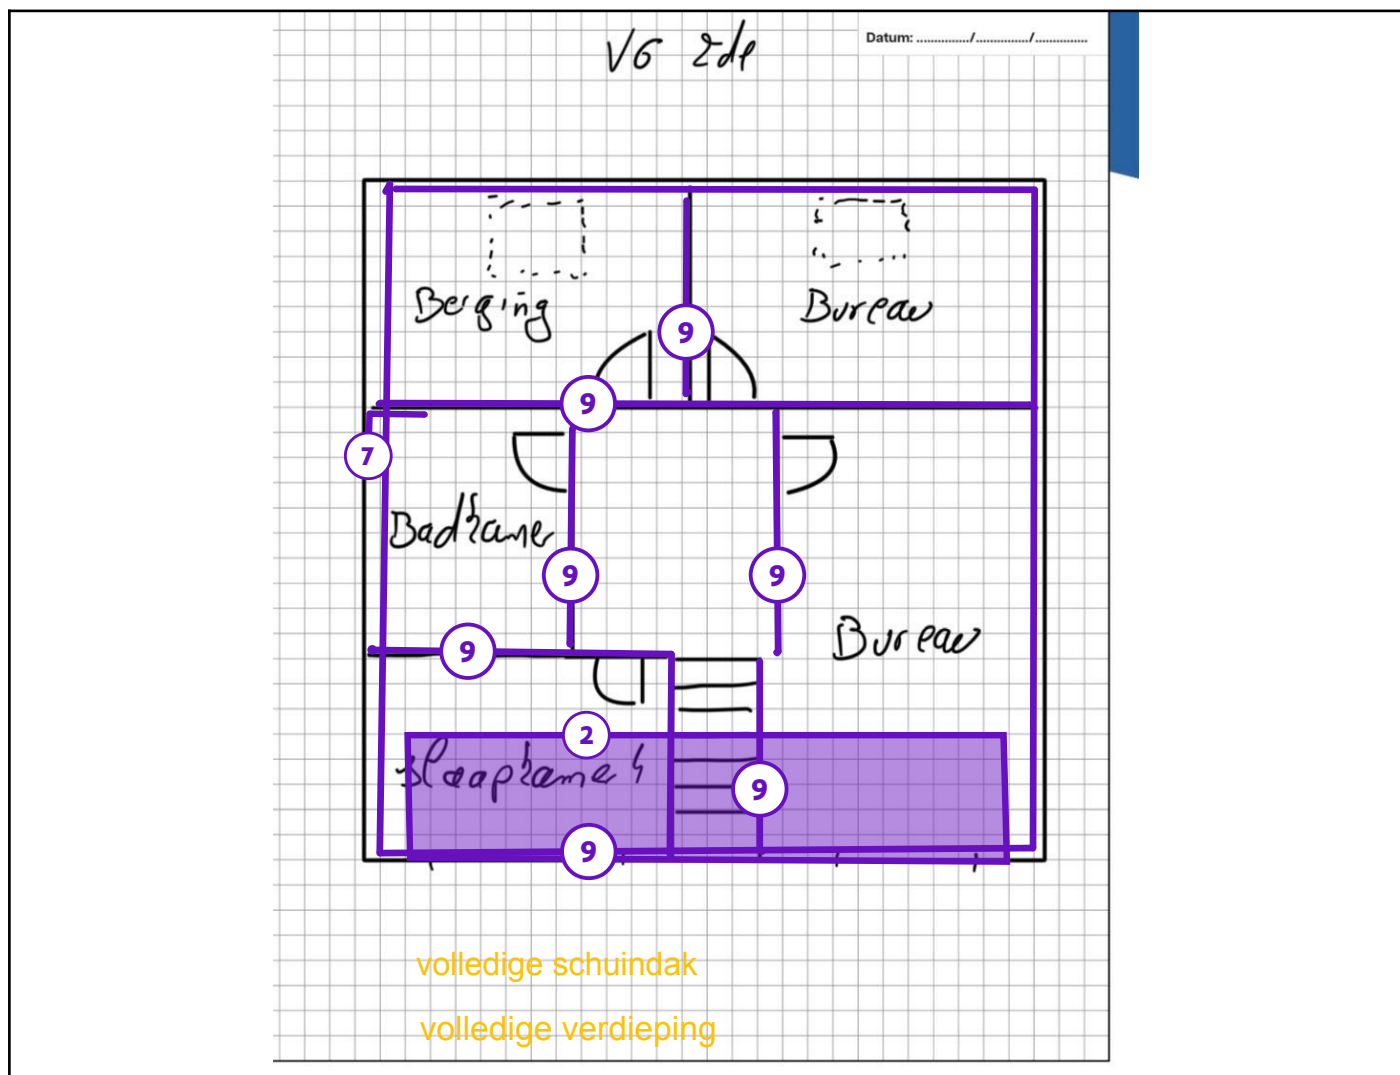
Plan 1.2: 2de verdieping

Beschrijving	Type	Actie
2. Dakbedekking (>3,50m)	Beperking	-
5. Plafondafwerking in gipskarton	Advies	-
7. Tegellijm achter wandtegels	Advies	-
9. Afsmeerlagen aan voegen tussen gipskartonplaten niet waarneembaar	Advies	-
15. Dakbedekking - niet verdacht	Overige ruimte of materiaal	-

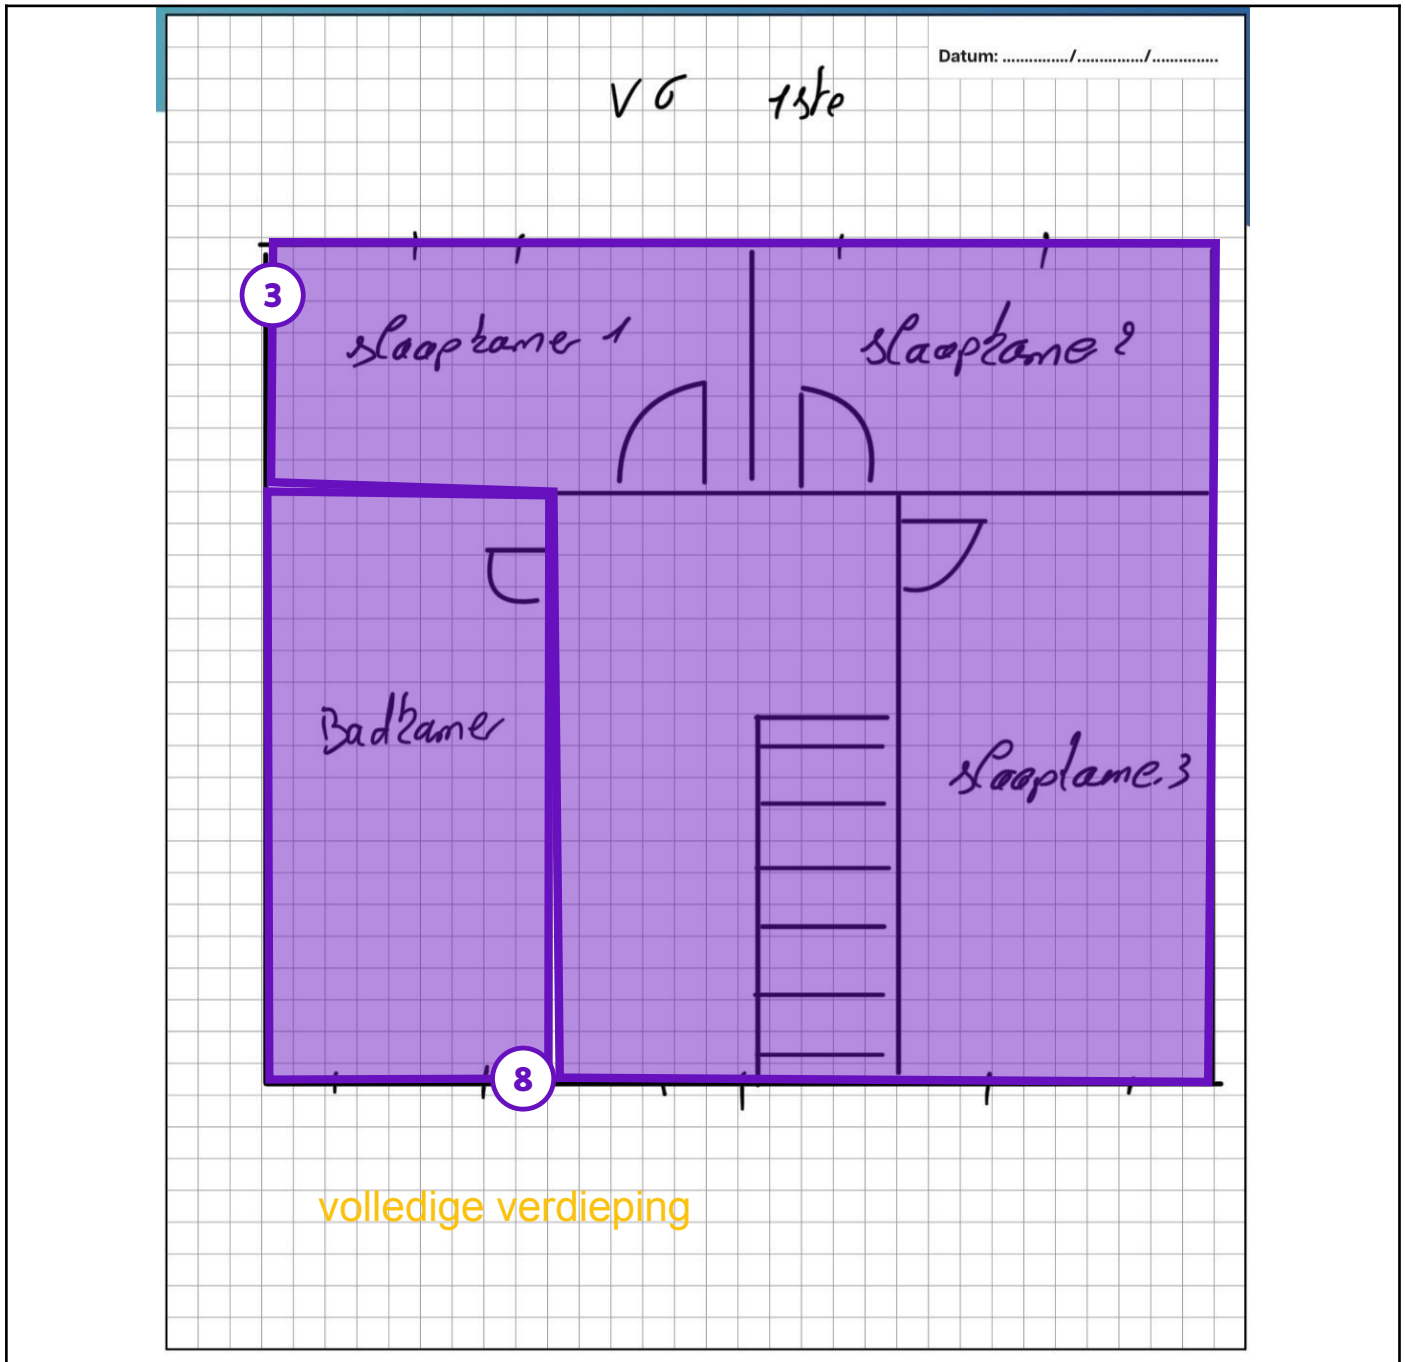
Plan 1.3: 1ste verdieping

Beschrijving	Type	Actie
3. Vloerbekleding - Niet verdacht	Advies	-
5. Plafondafwerking in gipskarton	Advies	-

8. Tegellijm onder vloertegels en achter plinttegels	Advies	-
--	--------	---

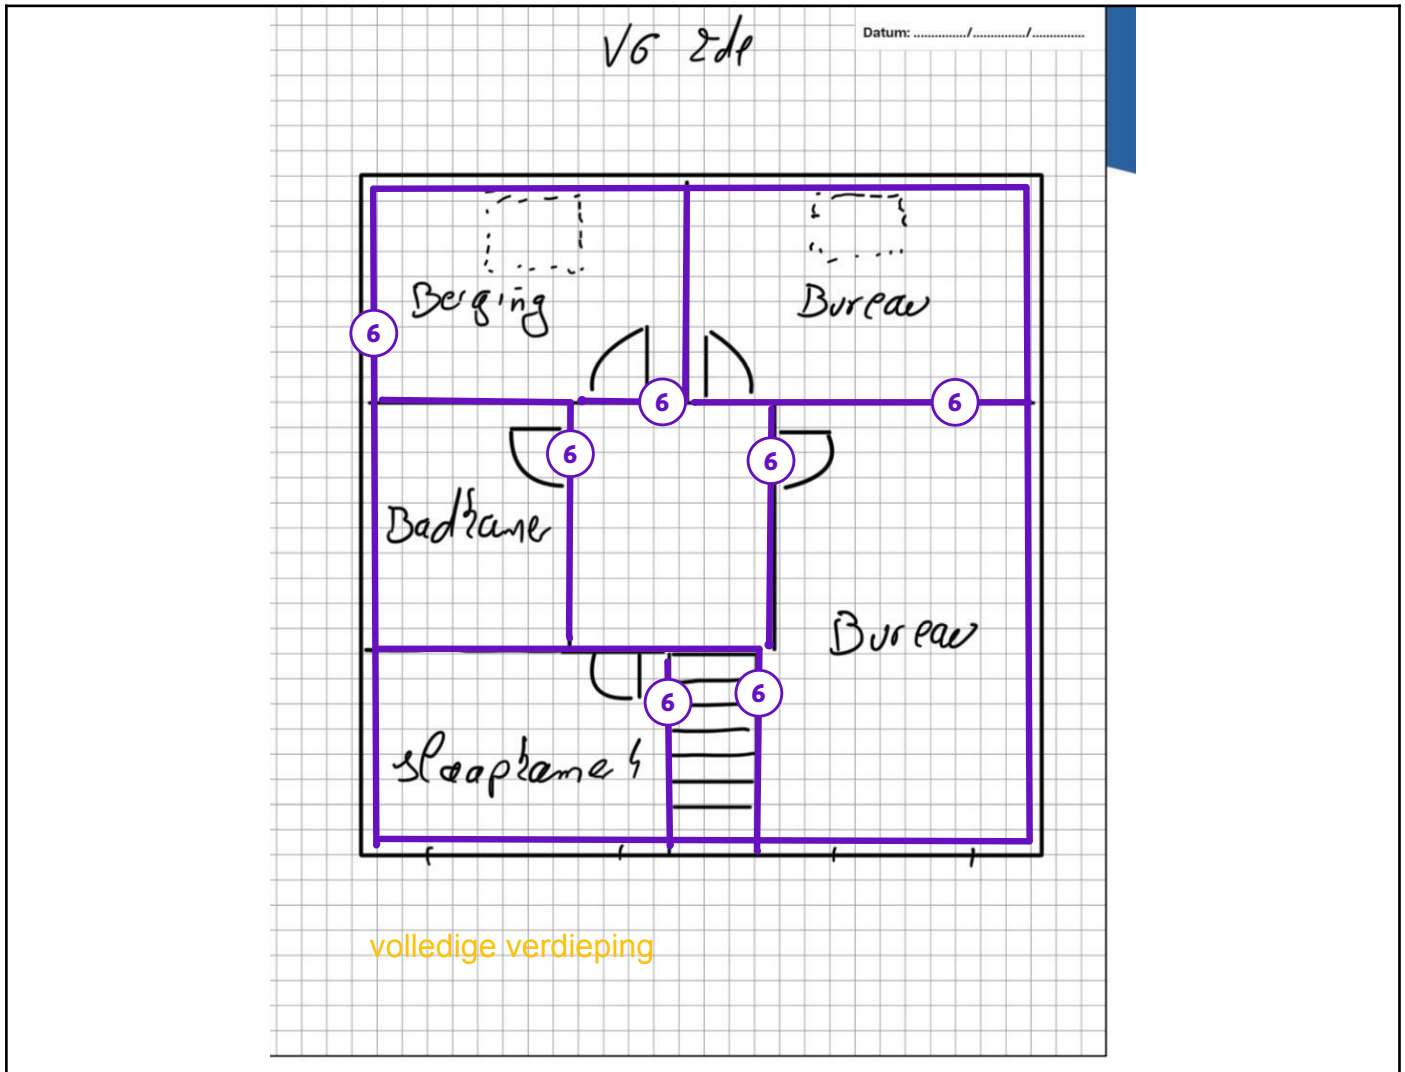
Plan 1.4: 2de verdieping

Beschrijving	Type	Actie
3. Vloerbekleding - Niet verdacht	Advies	-
6. Valse wand(en)/voorzetswand(en) - Gipskarton	Advies	-

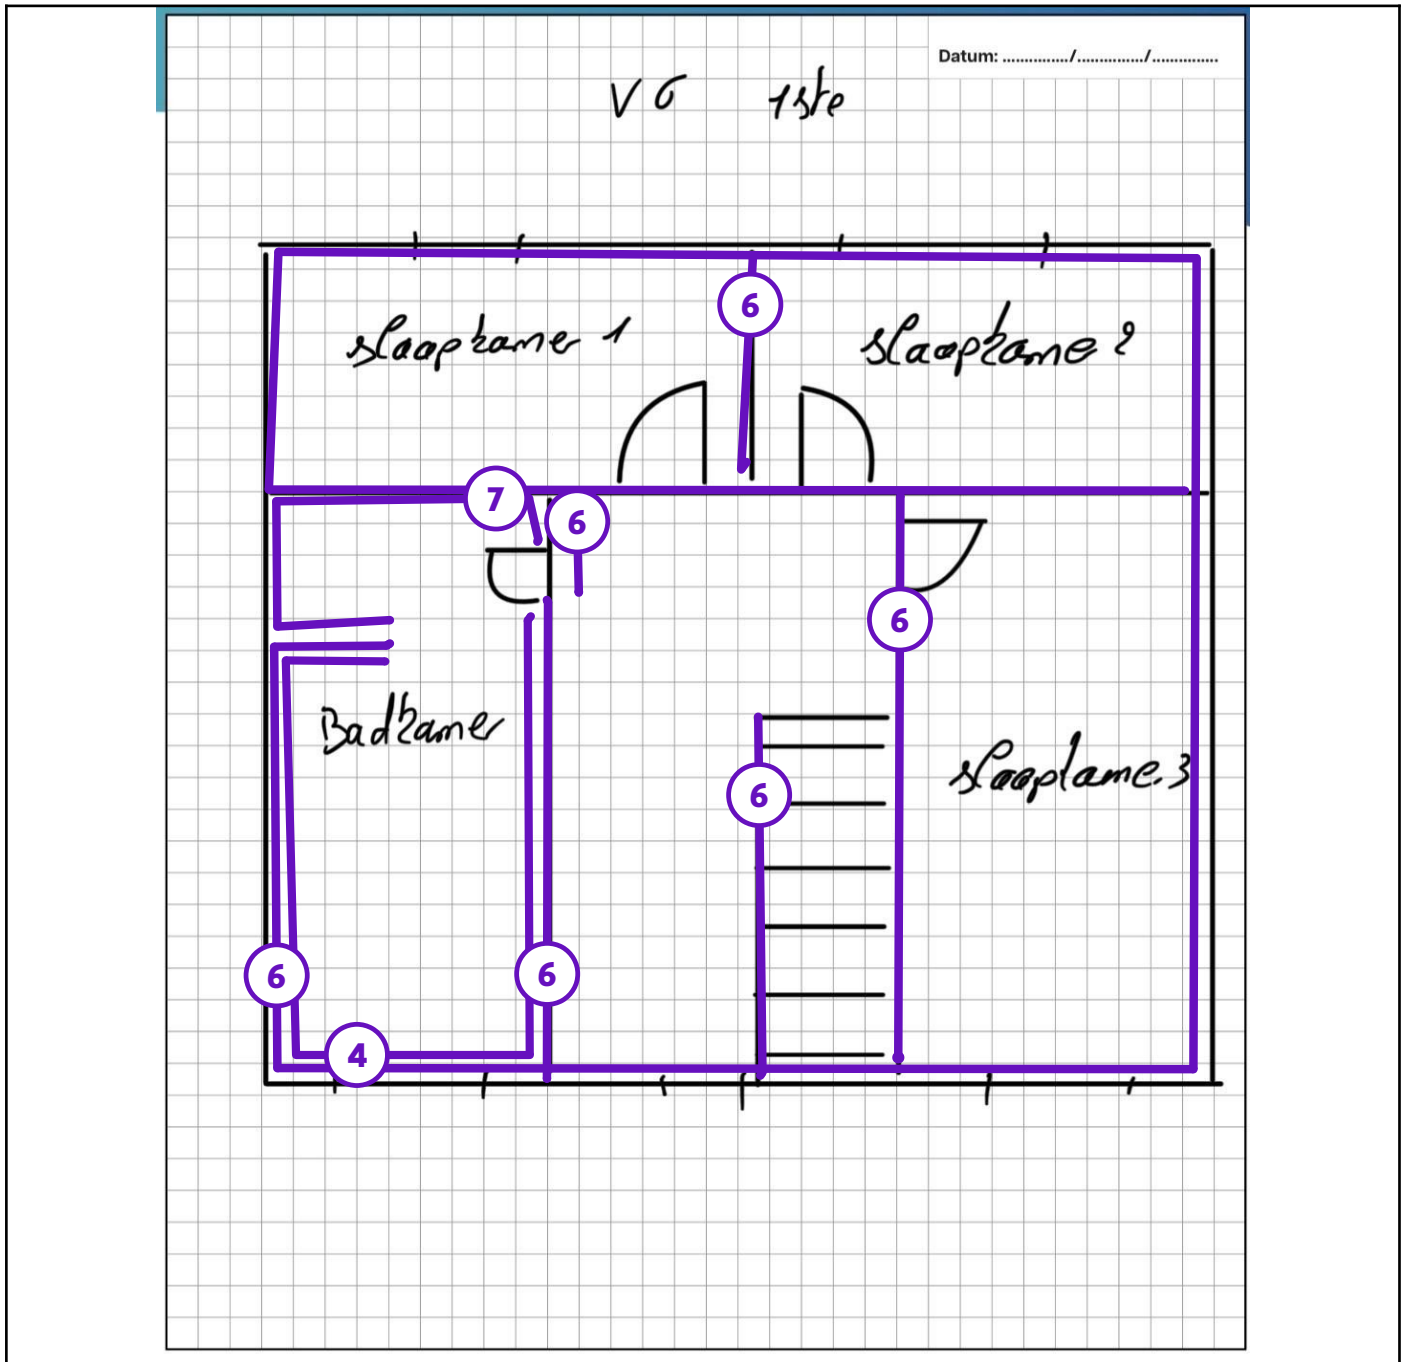
Plan 1.5: 1ste verdieping

Beschrijving	Type	Actie
4. Valse wand(en)/voorzetwand(en) -hout	Advies	-
6. Valse wand(en)/voorzetwand(en) - Gipskarton	Advies	-
7. Tegellijn achter wandtegels	Advies	-

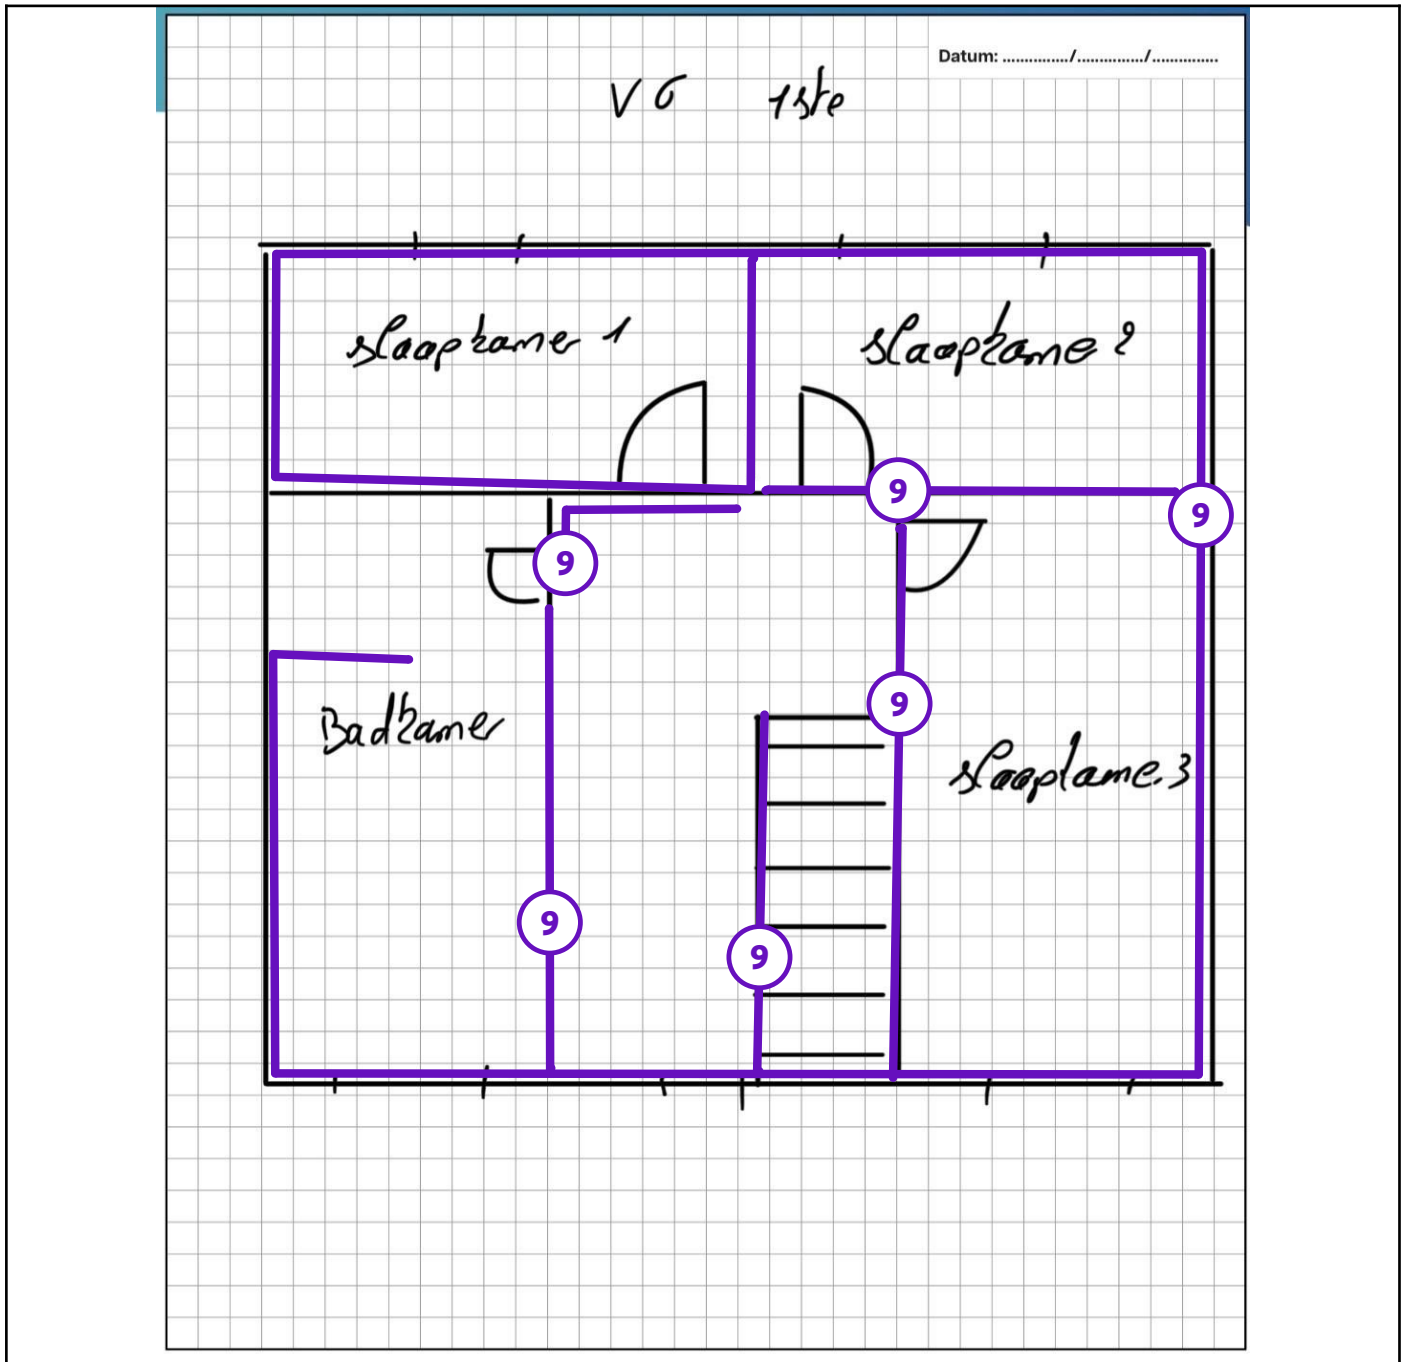
Plan 1.6: 1ste verdieping

Beschrijving	Type	Actie
9. Afsmeerlagen aan voegen tussen gipskartonplaten niet waarneembaar	Advies	-

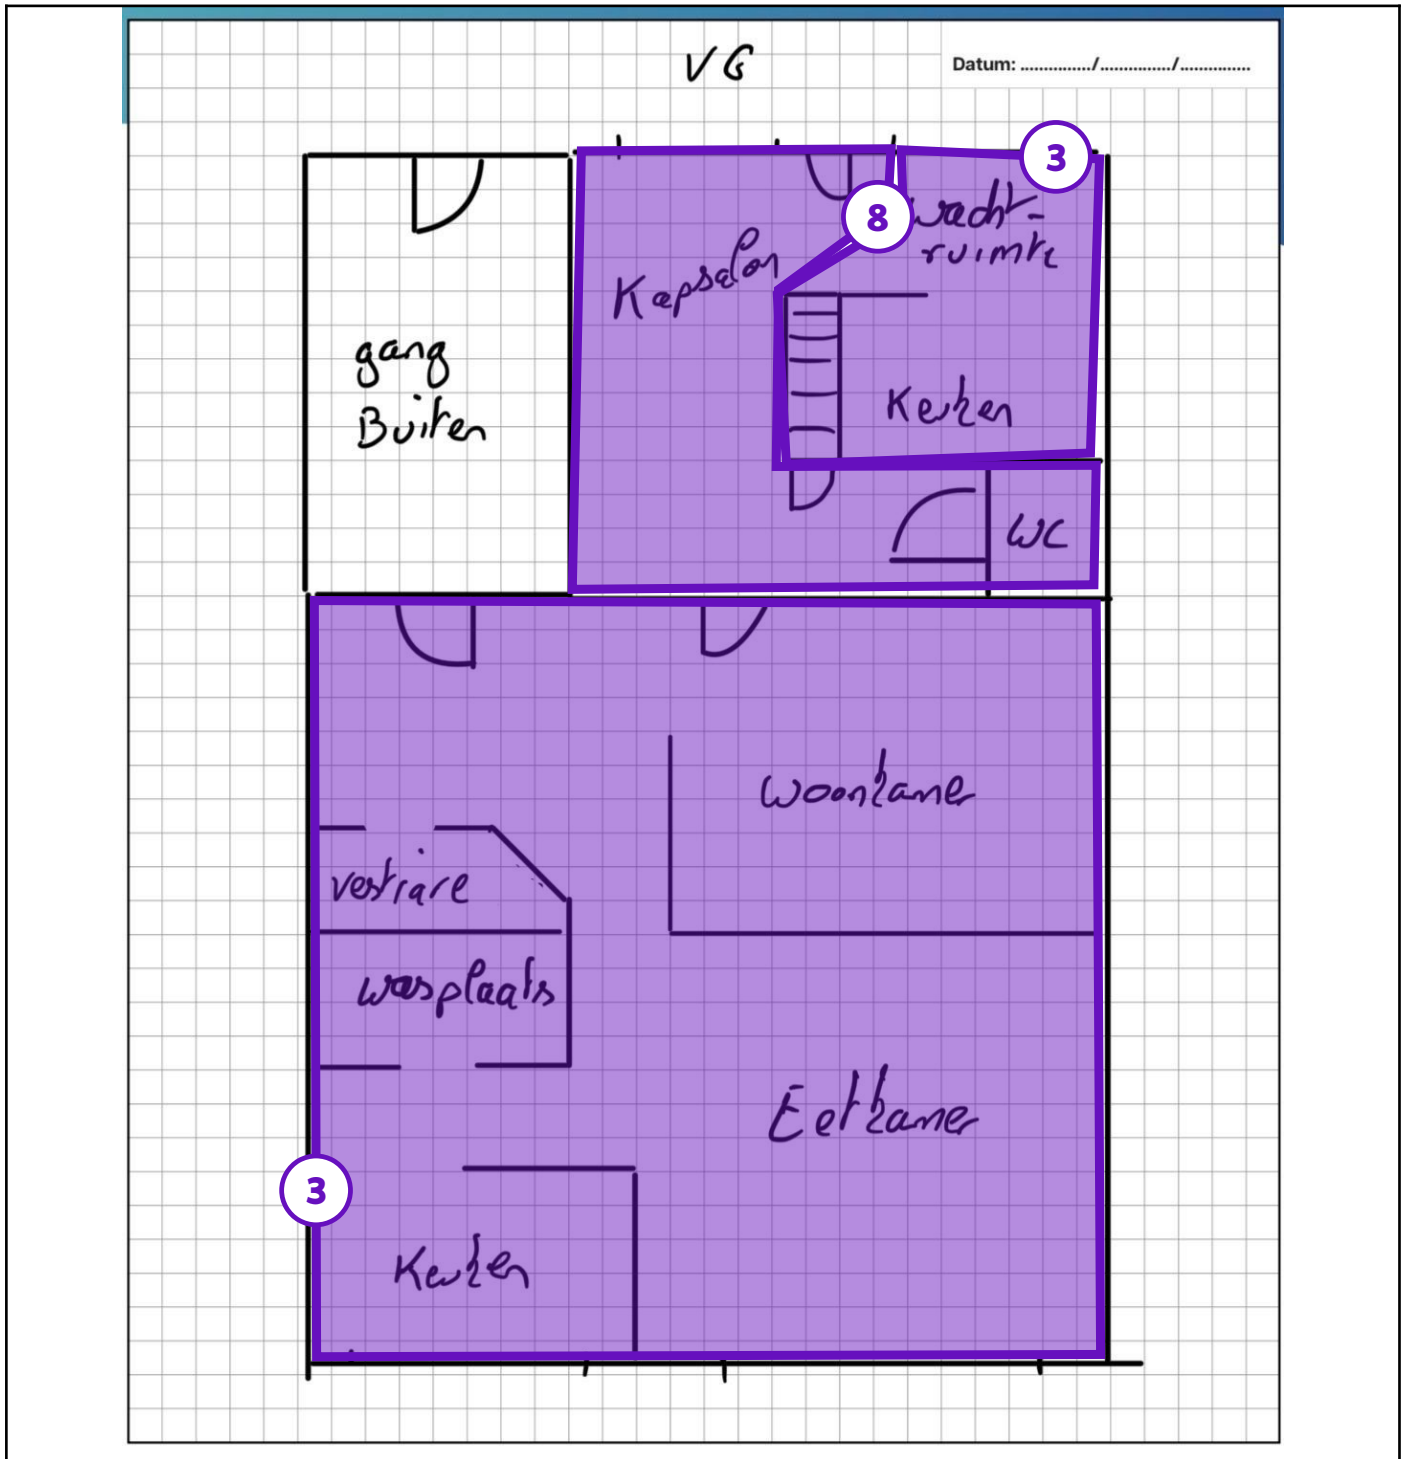
Plan 1.7: Gelijkvloers

Beschrijving	Type	Actie
3. Vloerbekleding - Niet verdacht	Advies	-
8. Tegellijm onder vloertegels en achter	Advies	-

plinttegels		
-------------	--	--

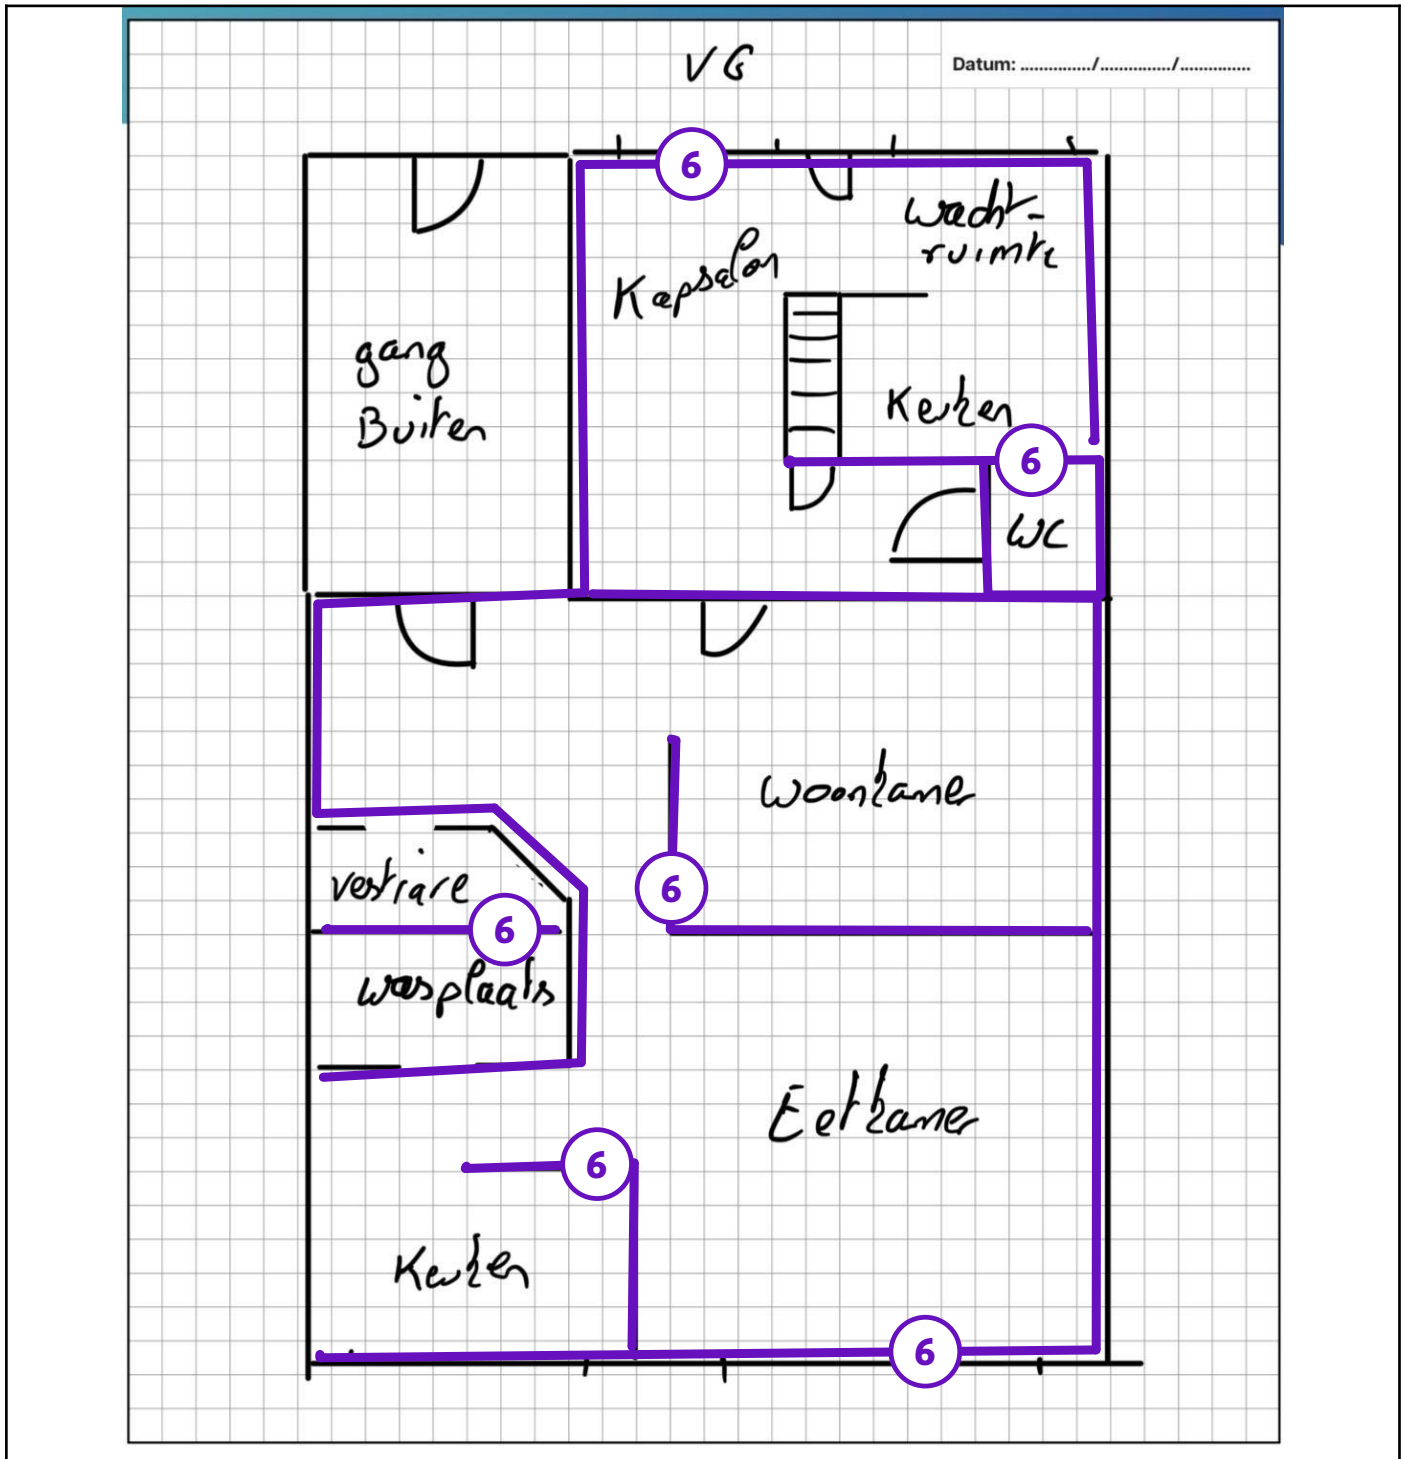
Plan 1.8: Gelijkvloers

Beschrijving	Type	Actie
6. Valse wand(en)/voorzetwand(en) - Gipskarton	Advies	-
