# Asbestinventarisatetest

Diepvenneke 6, 2350 Vosselaar

Attestnummer : 20241018-000283.000

Uitgegeven op : 18.10.2024

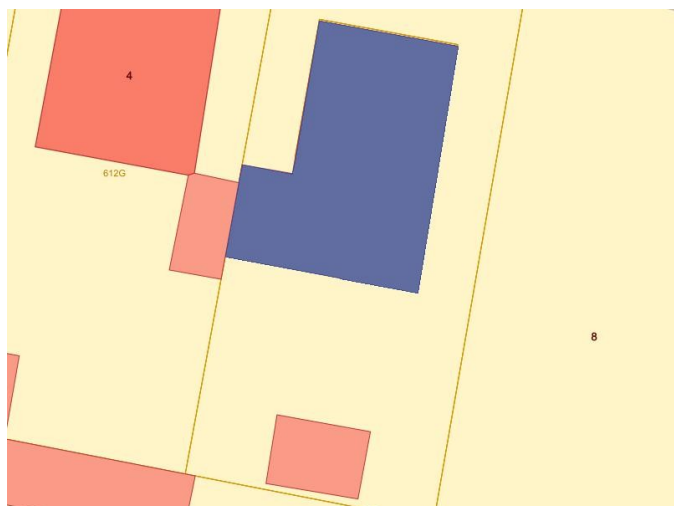
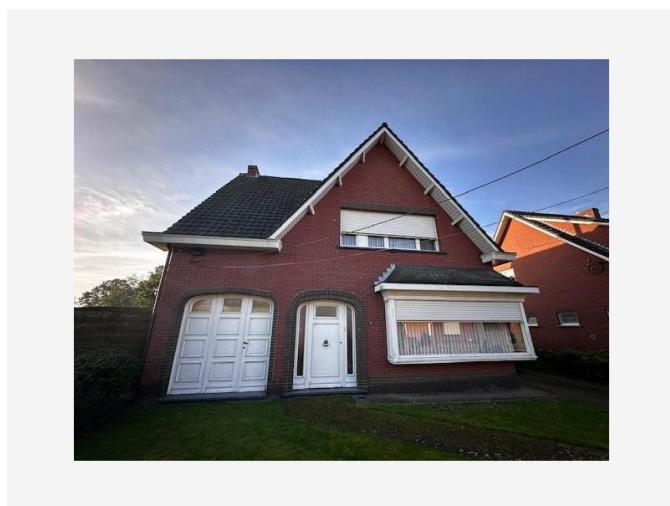
## Zone 1: Woning

Tijdens de inspectie vastgesteld:

- 3**    **Asbestmaterialen**
- 0    Beperkingen
- 0    Uitsluitingen
- 0    Roerende goederen
- 0    Puin, steenslag, (water)bodem
- 1**    **Advies**
- 5**    **Geen asbest**

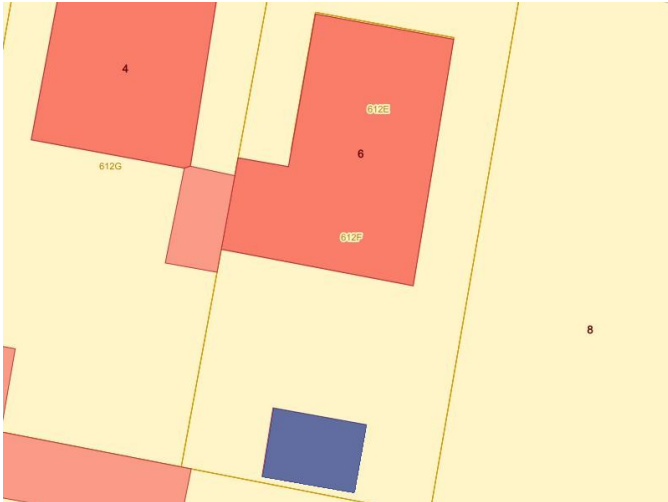
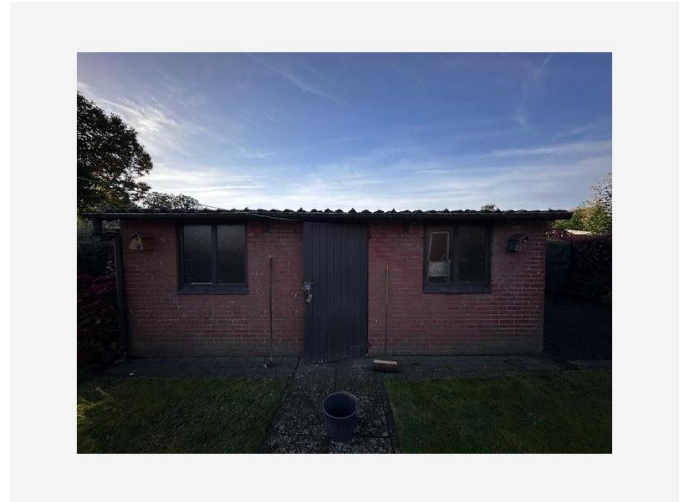
## Zone 2: Tuinhuis

Tijdens de inspectie vastgesteld:

- 1 Asbestmateriaal**
- 0 Beperkingen
- 0 Uitsluitingen
- 0 Roerende goederen
- 0 Puin, steenslag, (water)bodem
- 0 Adviezen
- 0 Geen asbest
