# Asbestinventarisatetest

Kromvendreef 20, 2900 Schoten

Attestnummer : 20260420-000055.000

Uitgegeven op : 20.04.2026

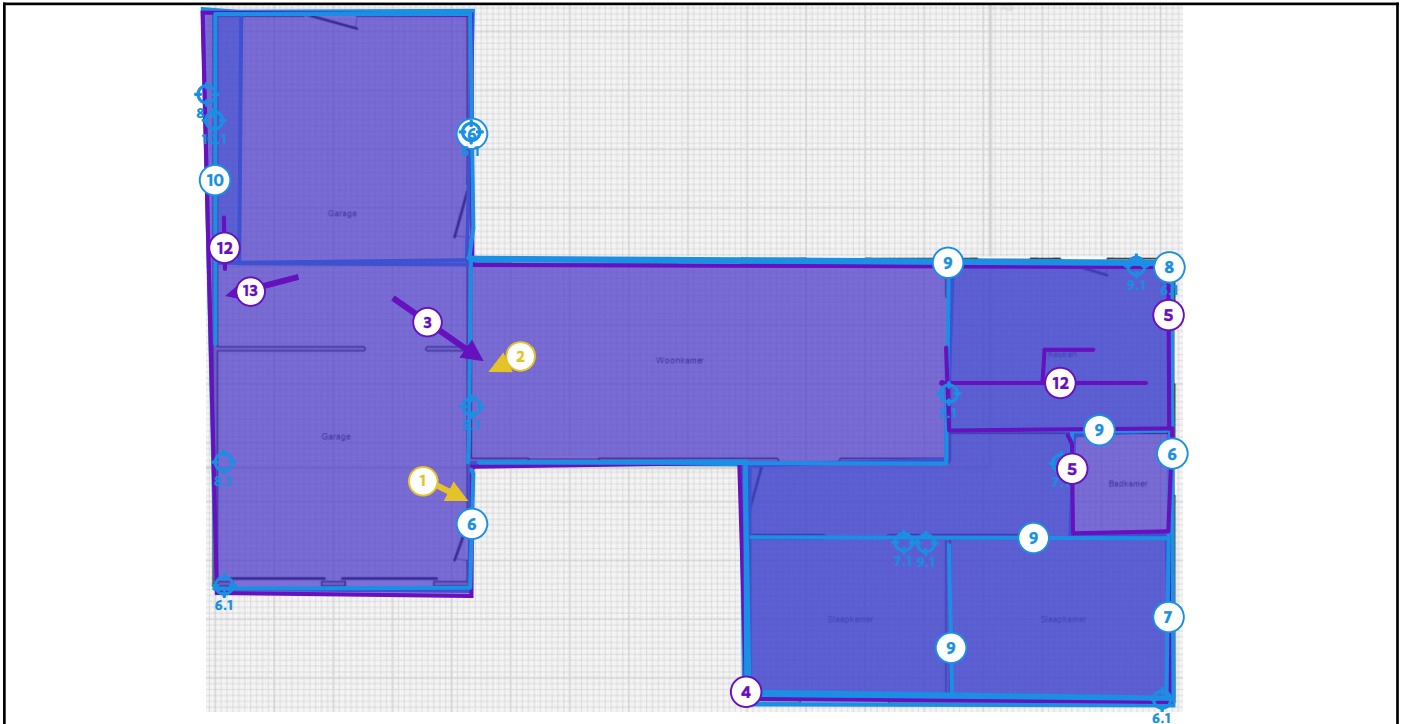
# Plan 1.1: Plan woning

Beschrijving	Type	Actie
1. Zekeringkasten	Asbestmateriaal	Zorgvuldig beheren
2. Roetluik	Asbestmateriaal	Zorgvuldig beheren
3. Schouw(en)	Beperking	-
4. Onderdak woning	Beperking	-
5. Tegellijm	Advies	-
6. Cementering gevel	Geen asbest	-
6.1 Code: 12579	Mengmonster	-
7. Pleisterwerk plafond	Geen asbest	-
7.1 Code: 12578	Mengmonster	-
8. Shingles	Geen asbest	-
