Asbestinventarisatetest

Puttebroekstraat 50, 3012 Leuven

Attestnummer : 20260401-000353.000

Uitgegeven op : 01.04.2026

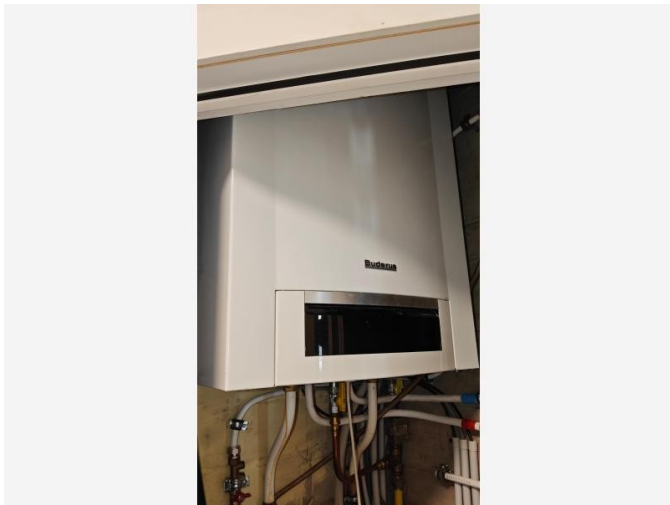
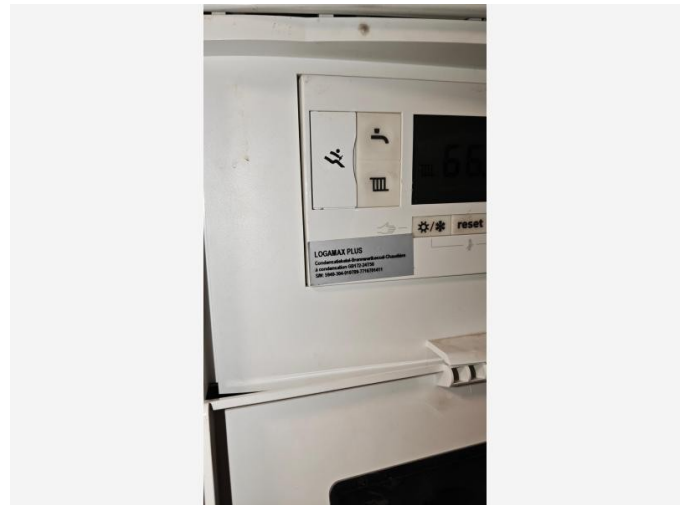
Beschrijving	Notitie	Terug te vinden op plannen
Fiche 6: Gaswandketel	De woning wordt verwarmd door middel van een gaswandketel van het merk Buderus, bouwjaar 2009. Deze bevat bijgevolg geen asbesthoudende toepassingen.	-
Fiche 7: Dakbedekking	De dakbedekking bestaat uit keramische dakpannen.	-
Fiche 8: Afdichting buitenschrijnwerk	De afdichting tussen de buitengevel en het schrijnwerk bestaat uit siliconen. Er is geen asbestverdachte mastiek/ kit waarneembaar.	-

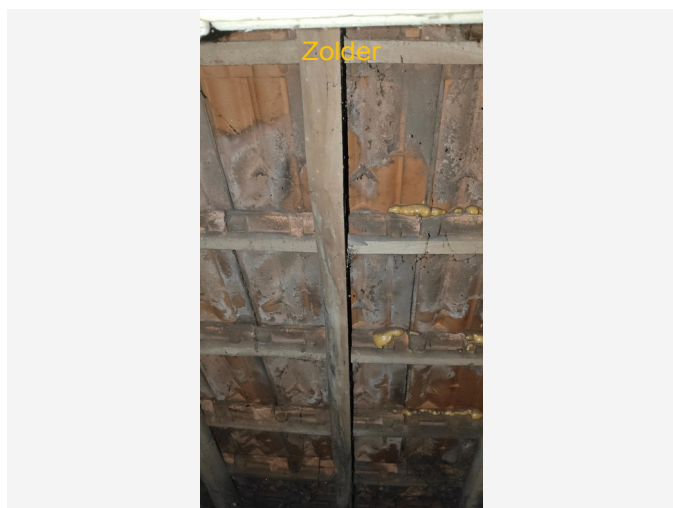
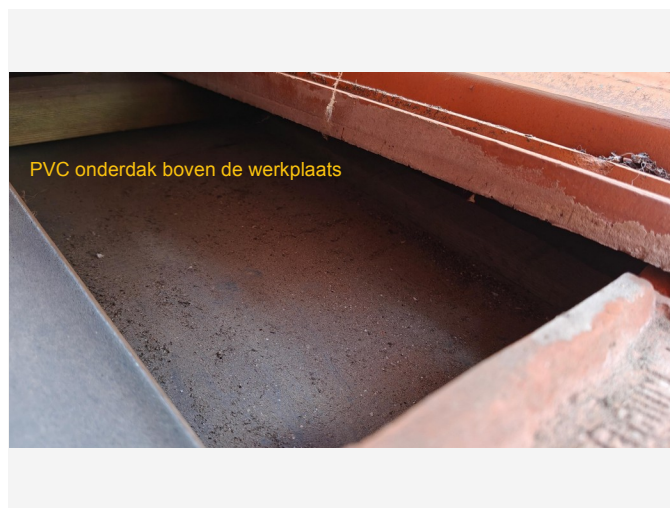
Beschrijving	Notitie	Terug te vinden op plannen
Fiche 9: Onderdak	<p>Wanneer wij ons op de zolder van de woning bevinden, kunnen wij de dakbedekking waarnemen via een bestaande opening in de isolatie. Er is geen onderdak aanwezig.</p> <p>Het dak boven de werkplaats is wel voorzien van een PVC onderdak. Dit kan worden vastgesteld door het opheffen van een dakpan via het veluxraam.</p>	-
Fiche 10: Geen lift aanwezig	-	-
Fiche 11: Geen leidingisolatie aanwezig	-	-
