# Asbestinventarisatetest

Koningin Elisabethlei 2/502, 2018 Antwerpen

Attestnummer : 20260415-000457.000

Uitgegeven op : 15.04.2026

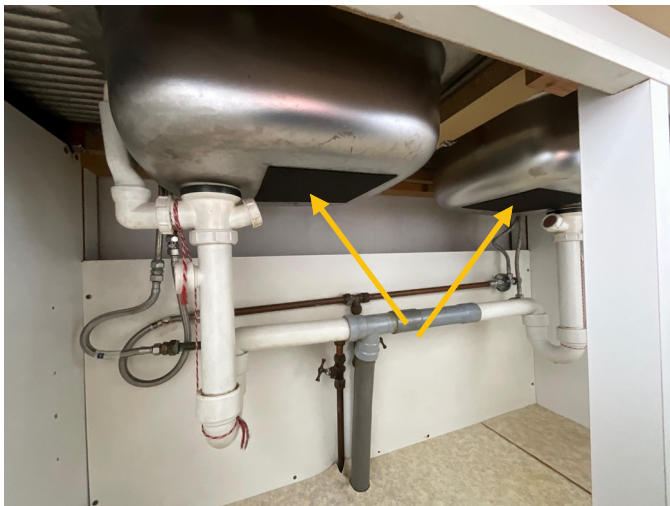
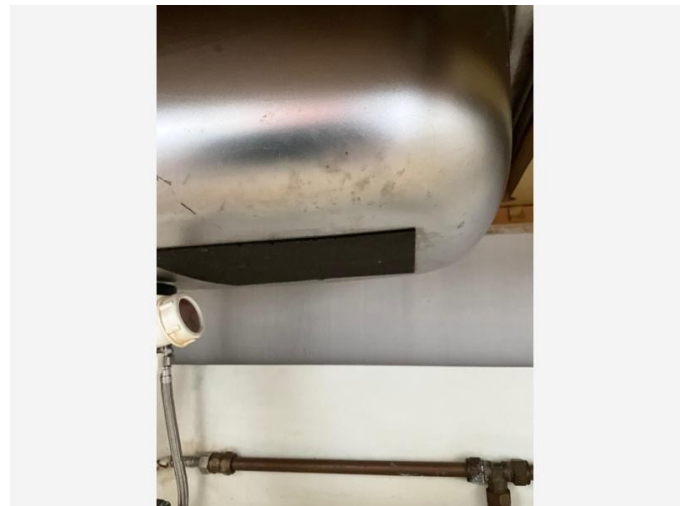
## Fiche 11: Ontdreunplaat (Keuken)

Geen asbest

<b>Beschrijving</b>	Ontdrenplaat (Keuken)
<b>Omgeving</b>	Binnen
<b>Primaire drager</b>	Sanitaire infrastructuur en uitrusting (toe- en afvoer)
<b>Bindmiddel van materiaal</b>	Bitumen (roofing, teer, asfalt)
<b>Gebondenheid op basis van bindmiddel</b>	Hecht
<b>Hoeveelheid (gewicht - aantal)</b>	<ul style="list-style-type: none"><li>• 0,13 kg - 2 stuks</li></ul>
<b>Totaal gewicht</b>	0,26 kg
<b>Identificatiemethode</b>	Een monstername door de asbestdeskundige met laboanalyse door een asbestlabo.
<b>Destructieve handeling voor identificatie</b>	Nee

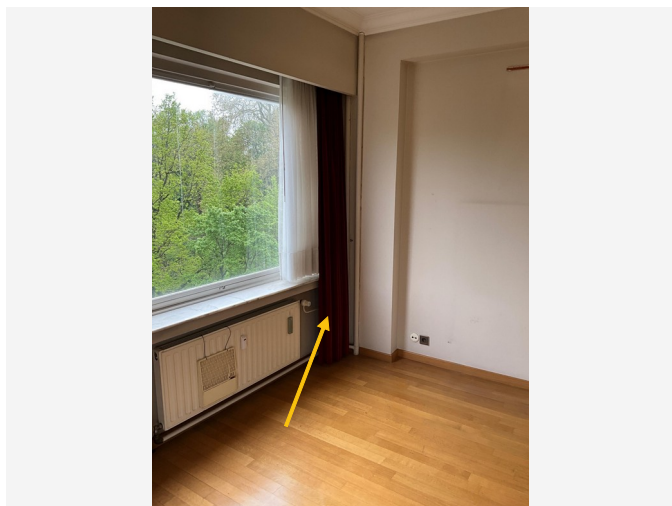
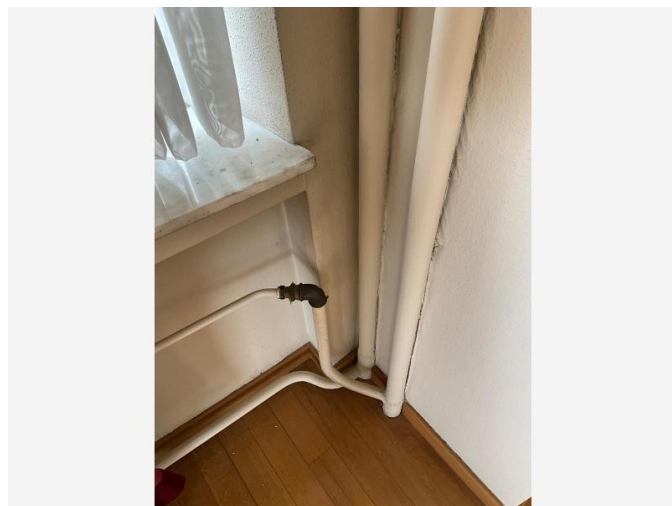
Beschrijving	Pleisterwerk wand (Appartement)
Omgeving	Binnen
Primaire drager	Binnenwand
Bindmiddel van materiaal	Gips - kalk
Gebondenheid op basis van bindmiddel	Niet-hechtgebonden
Hoeveelheid (oppervlakte - dikte - aantal)	• 300,00 m <sup>2</sup> - 1,00 cm - 1 stuk
Totaal volume	3,00 m <sup>3</sup>
Identificatiemethode	Een monstername door de asbestdeskundige met laboanalyse door een asbestlabo.
Destructieve handeling voor identificatie	Nee
Opmerking	<p>Volgens het inspectieprotocol is een monstername van het pleisterwerk verplicht om dit te identificeren als niet-asbesthoudend.</p> <p>Locatie staalnames: individuele ruimte: Woonkamer / natte ruimte: Badkamer / stookplaats: Niet aanwezig / traphal: Niet aanwezig, als alternatief heb ik de inkomhal van het APP bemonsterd.</p> <p>De vermelde oppervlaktes en volumes betreffen een beredeneerde schatting. Er worden geen rechten verleend aan deze oppervlaktes/volumes. De dikte is een schatting die voorkomt uit de monsterplaatsen en is daarom niet altijd representatief. Er bevinden zich enkele valse wanden. Het is niet duidelijk of er pleisterwerk aanwezig is achter deze valse wanden, het is aangewezen om bijkomend onderzoek uit te voeren bij werken.</p>

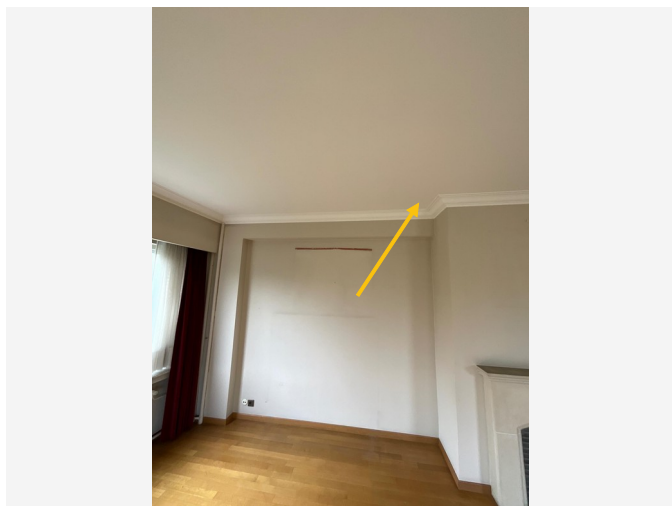
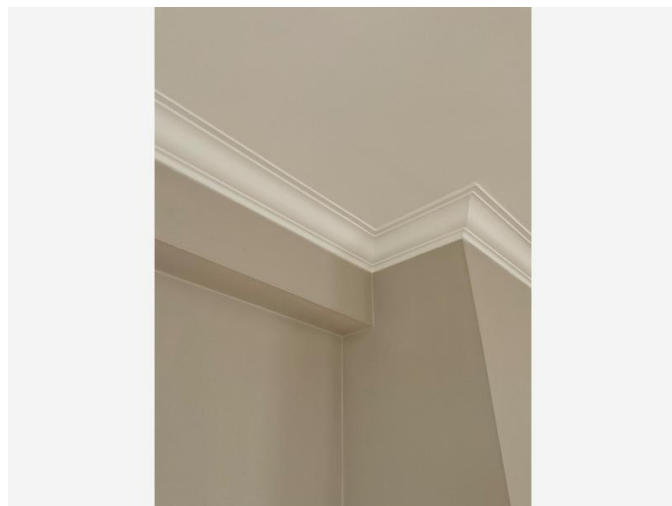
<b>Beschrijving</b>	Pleisterwerk plafond
<b>Omgeving</b>	Binnen
<b>Primaire drager</b>	Plafond
<b>Bindmiddel van materiaal</b>	Gips - kalk
<b>Gebondenheid op basis van bindmiddel</b>	Niet-hechtgebonden
<b>Hoeveelheid (oppervlakte - dikte - aantal)</b>	• 115,00 m <sup>2</sup> - 1,00 cm - 1 stuk
<b>Totaal volume</b>	1,15 m <sup>3</sup>
<b>Identificatiemethode</b>	Een monstername door de asbestdeskundige met laboanalyse door een asbestlabo.
<b>Destructieve handeling voor identificatie</b>	Nee
<b>Opmerking</b>	<p>Volgens het inspectieprotocol is een monstername van het pleisterwerk verplicht om dit te identificeren als niet-asbesthoudend.</p> <p>Locatie staalnames: individuele ruimte: Woonkamer / natte ruimte: Keuken / stookplaats: Niet aanwezig / traphal: Niet aanwezig, als alternatief heb ik de inkomhal van het APP bemonsterd.</p> <p>De vermelde oppervlaktes en volumes betreffen een beredeneerde schatting. Er worden geen rechten verleend aan deze oppervlaktes/volumes. De dikte is een schatting die voorkomt uit de monsterplaatsen en is daarom niet altijd representatief. Er bevinden zich enkele valse wanden. Het is niet duidelijk of er pleisterwerk aanwezig is achter deze valse wanden, het is aangewezen om bijkomend onderzoek uit te voeren bij werken.</p>

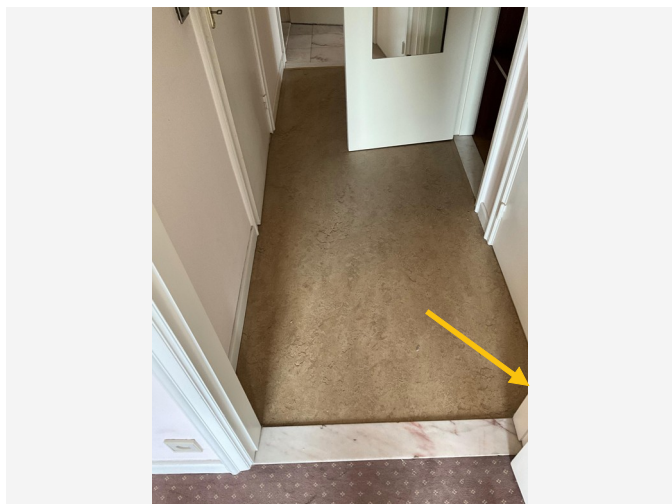
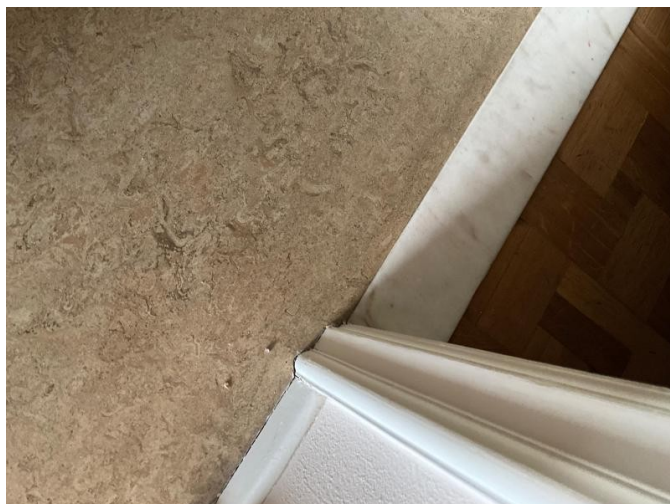
## Fiche 15: Vloerzeil (Inkomhal)

Geen asbest

<b>Beschrijving</b>	Vloerzeil (Inkomhal)
<b>Omgeving</b>	Binnen
<b>Primaire drager</b>	Vloer
<b>Bindmiddel van materiaal</b>	Karton - papier - viltachtig
<b>Gebondenheid op basis van bindmiddel</b>	Niet-hechtgebonden
<b>Hoeveelheid (oppervlakte - aantal)</b>	• 4,00 m <sup>2</sup> - 1 stuk
<b>Totale oppervlakte</b>	4,00 m <sup>2</sup>
<b>Identificatiemethode</b>	Een monstername door de asbestdeskundige met laboanalyse door een asbestlabo.
<b>Destructieve handeling voor identificatie</b>	Nee
<b>Opmerking</b>	Conform het inspectieprotocol is de toplaag bemonsterd om uit te sluiten als asbesthoudend. Echter is deze staalname enkel relevant voor de toplaag, mogelijks zijn er onderliggend nog verdachte lagen/lijmlagen aanwezig. In het geval van renovatiewerken is het aangewezen aanvullend onderzoek te verrichten.

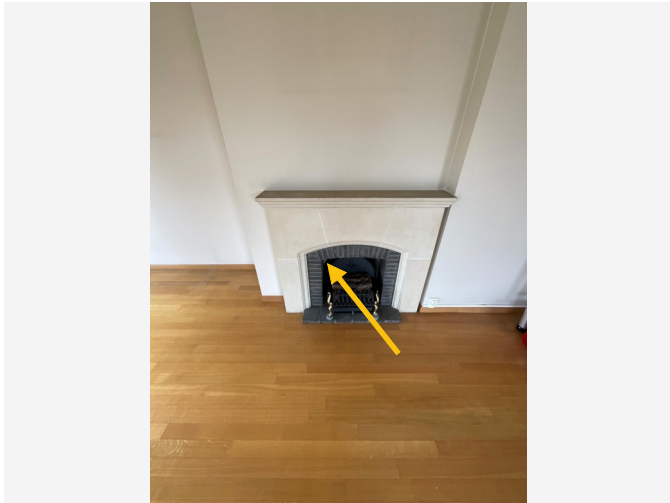
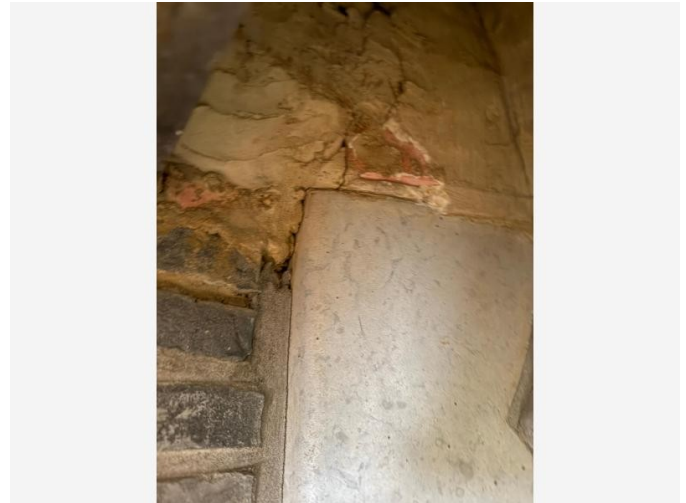
## Fiche 17: Smeerlaag (open haard)

Geen asbest

<b>Beschrijving</b>	Smeerlaag (open haard)
<b>Omgeving</b>	Binnen
<b>Primaire drager</b>	Ruimteverwarming
<b>Bindmiddel van materiaal</b>	Cement
<b>Gebondenheid op basis van bindmiddel</b>	Hecht
<b>Hoeveelheid (oppervlakte - dikte - aantal)</b>	• 0,50 m <sup>2</sup> - 1,00 cm - 1 stuk
<b>Totaal volume</b>	0,005 m <sup>3</sup>
<b>Identificatiemethode</b>	Een monstername door de asbestdeskundige met laboanalyse door een asbestlabo.
<b>Destructieve handeling voor identificatie</b>	Nee
<b>Opmerking</b>	Conform het inspectieprotocol is de smeerlaag in de open haard bemonsterd, in het geval van werken of renovatie is het steeds aangewezen aanvullend destructief onderzoek te verrichten aangezien een open haard verborgen toepassingen kan bevatten.
