# Asbestinventarisatetest

Turnhoutsebaan 67, 2390 Malle

Attestnummer : 20250404-000067.000

Uitgegeven op : 04.04.2025

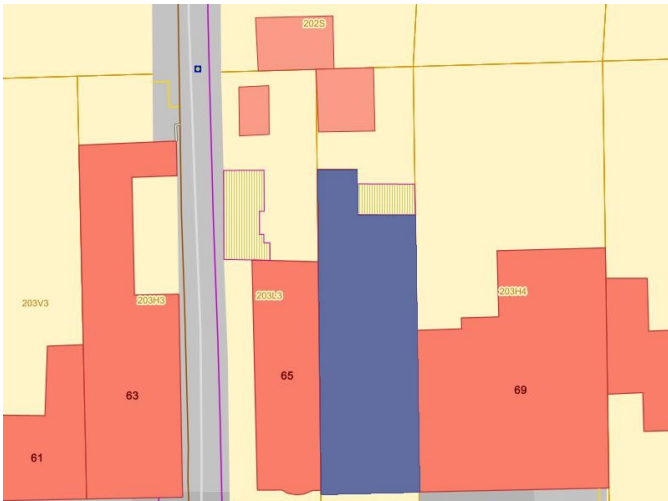
## Zone 1: Hoofdgebouw

Tijdens de inspectie vastgesteld:

**1 Asbestmateriaal**

**2 Geen asbest**

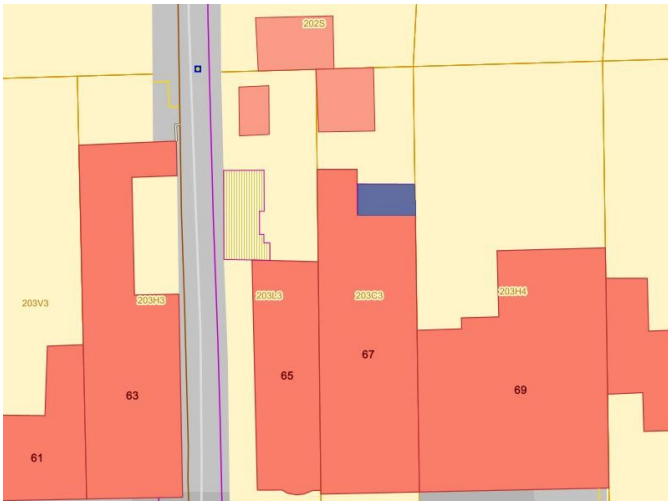
## Zone 2: Afdak

Tijdens de inspectie vastgesteld:

- 0 Asbestmaterialen
- 0 Beperkingen
- 0 Uitsluitingen
- 0 Roerende goederen
- 0 Puin, steenslag, (water)bodem
- 1 Advies**
- 0 Geen asbest

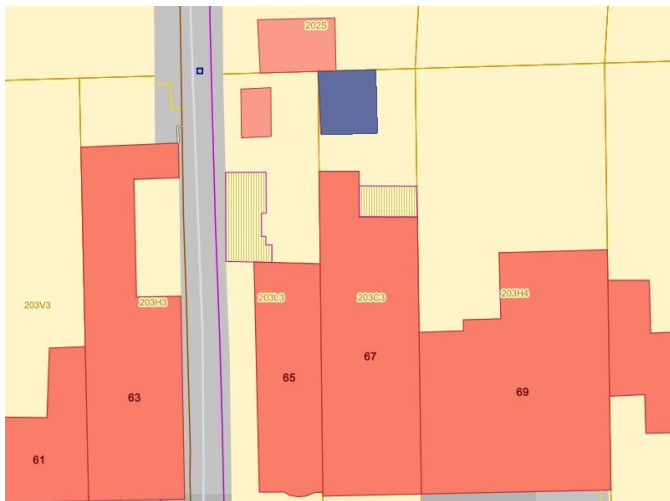
## Zone 3: Magazijn

Tijdens de inspectie vastgesteld:

**1 Asbestmateriaal**

**2 Geen asbest**

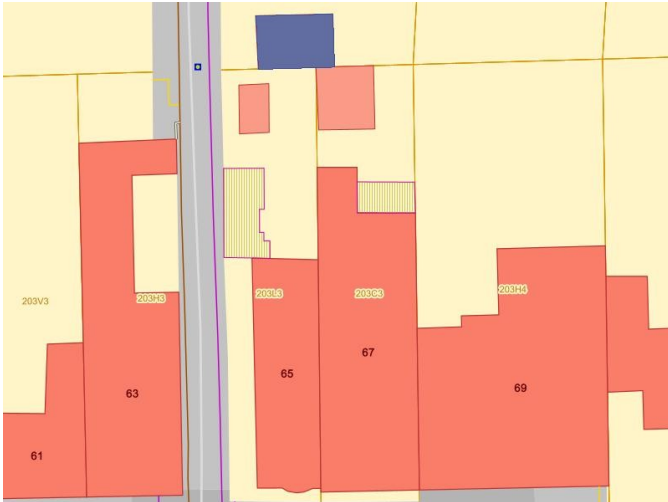
## Zone 4: Garage

Tijdens de inspectie vastgesteld:

- 0 Asbestmaterialen
- 0 Beperkingen
- 0 Uitsluitingen
- 0 Roerende goederen
- 0 Puin, steenslag, (water)bodem
- 0 Adviezen
- 1 **Geen asbest**
