# Asbestinventarisatetest

Koning Albert I-laan 36/601, 8200 Brugge

Attestnummer : **20240822-000054.000**

Uitgegeven op : **22.08.2024**

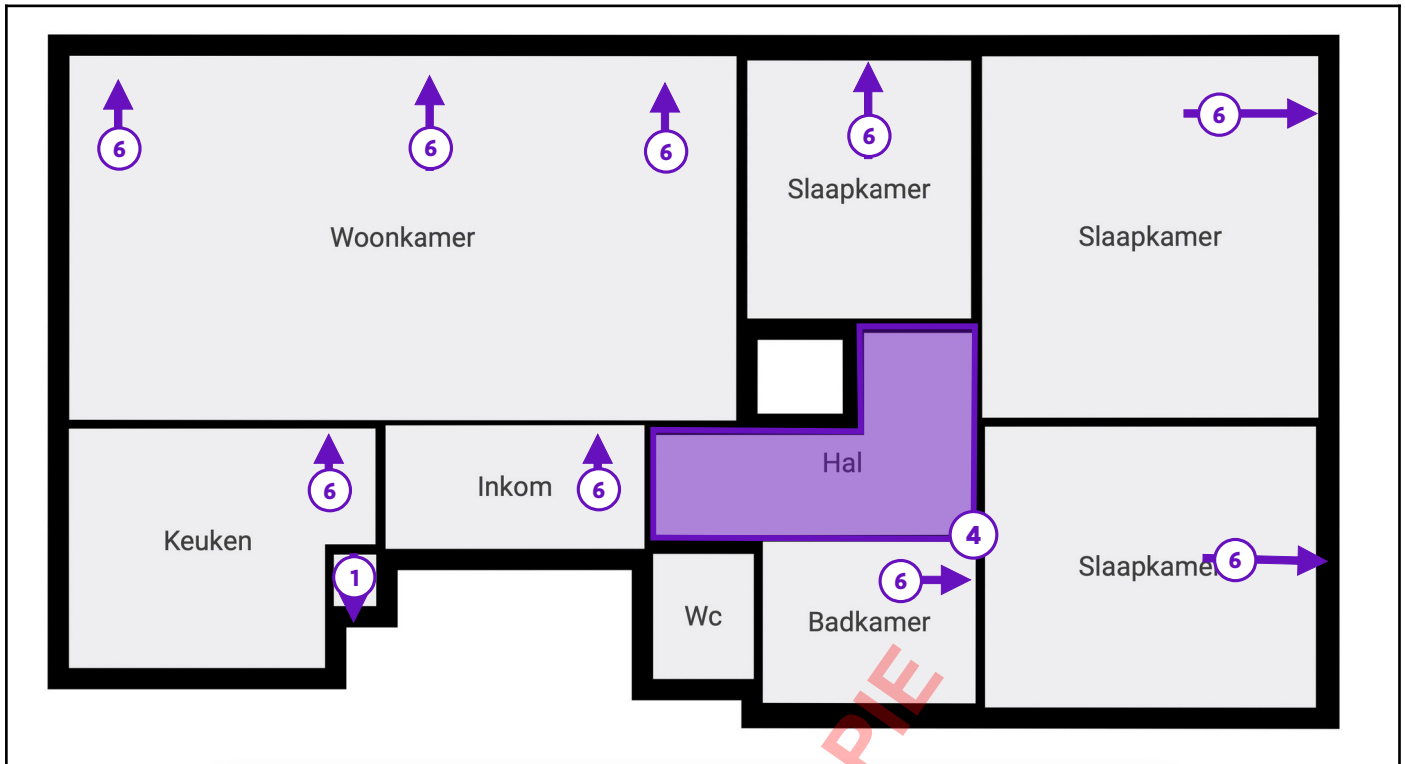
## Plan 1.1: Grondplan - Appartement

Beschrijving	Type	Actie
1. Klep	Advies	-
4. Geen verdacht tapijt waargenomen	Advies	-
6. Gietijzeren radiatoren (Bouwjaar ongekend)	Advies	-

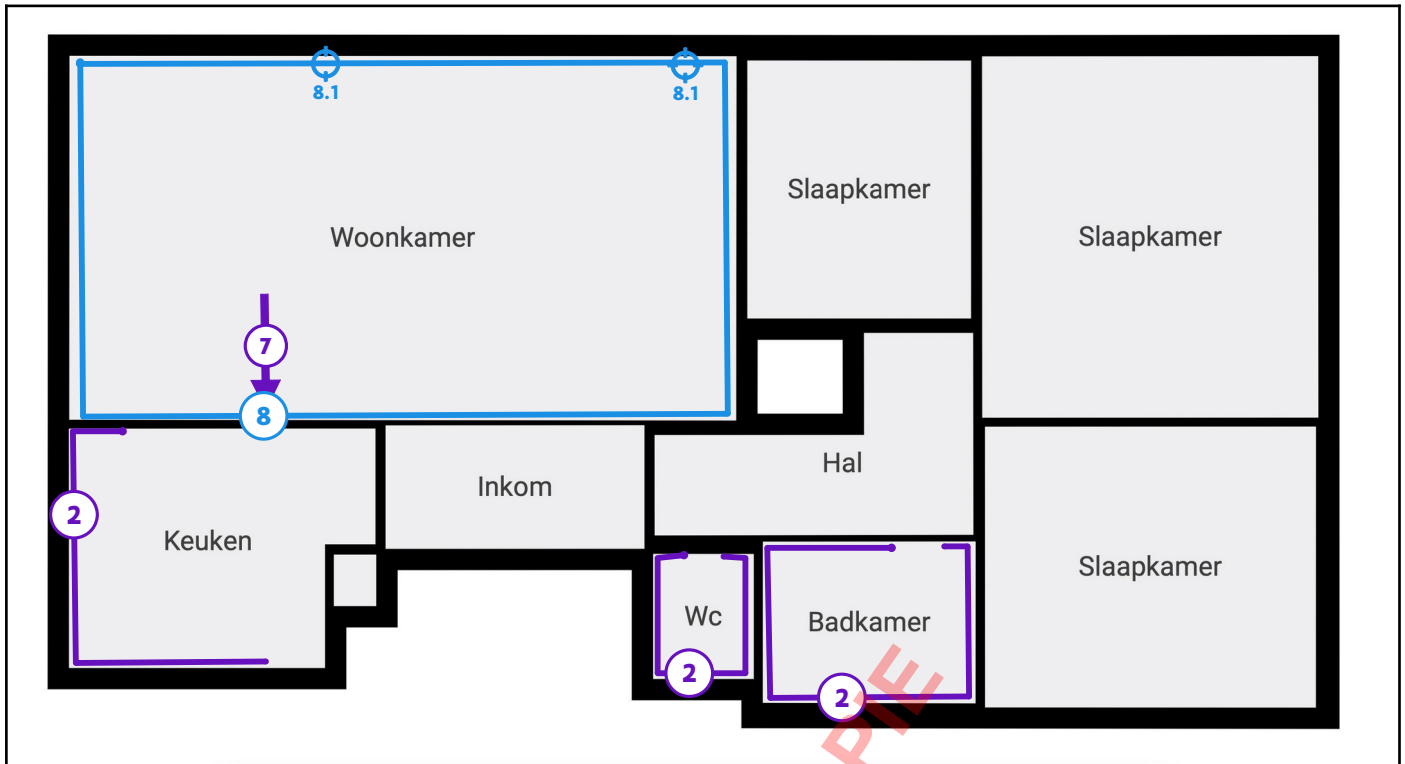
## Plan 1.2: Grondplan - Appartement

Beschrijving	Type	Actie
2. Onderliggende lagen - Muurtegels	Advies	-
7. Open haard - Niet verdacht	Advies	-
8. Pleisterwerk - Sierlijsten	Geen asbest	-
8.1 Code: 89633-3	Mengmonster	-

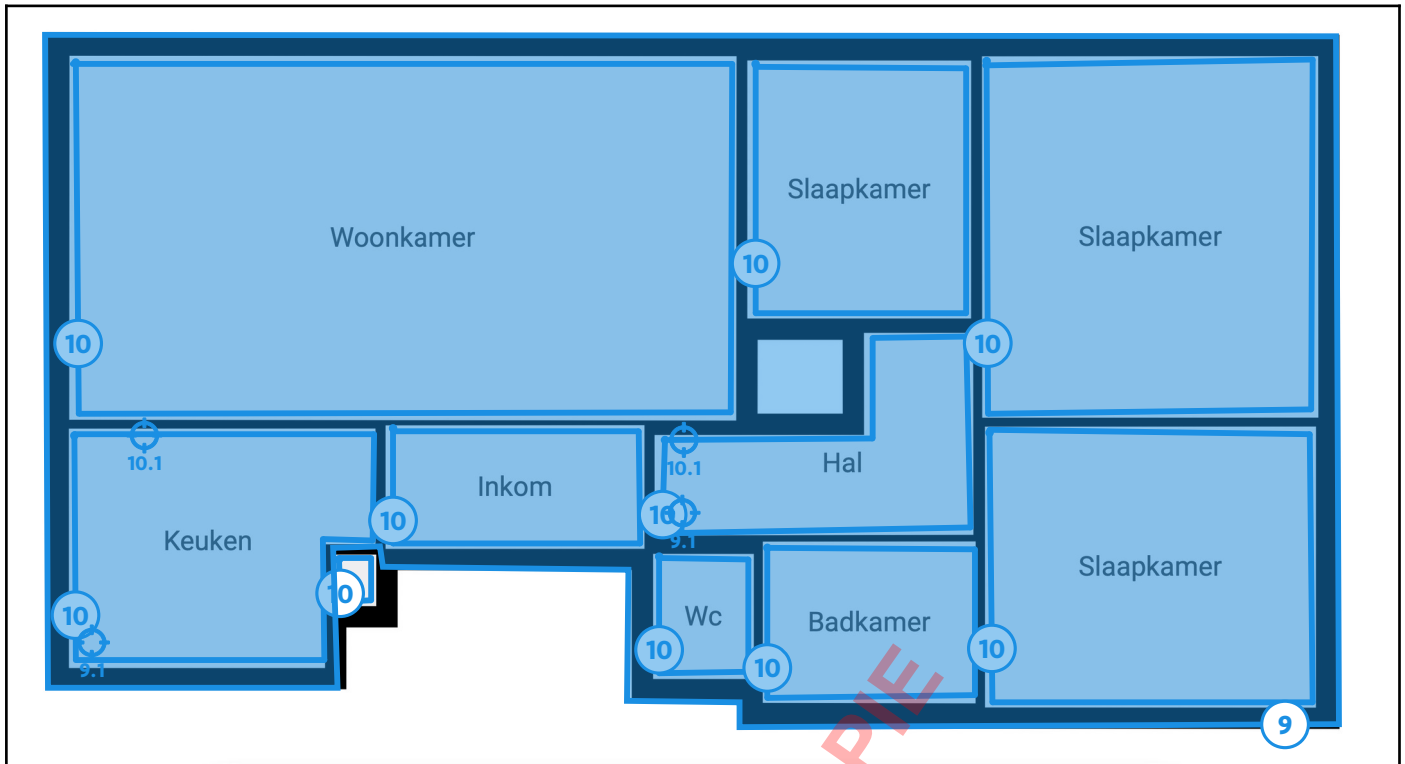
## Plan 1.3: Grondplan - Appartement

Beschrijving	Type	Actie
9. Pleisterwerk - Plafond	Geen asbest	-
9.1 Code: 89633-2	Mengmonster	-
10. Pleisterwerk - Muren	Geen asbest	-
10.1 Code: 89633-1	Mengmonster	-

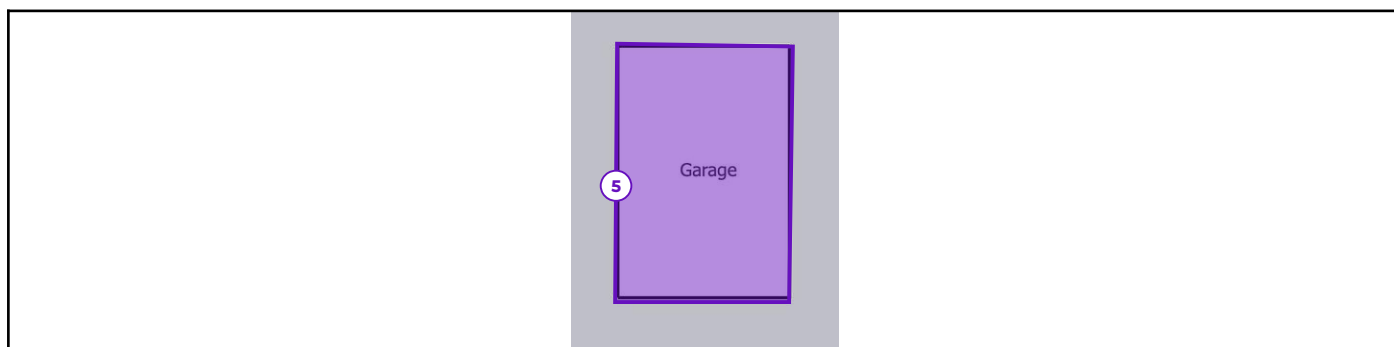
## Plan 1.4: Grondplan - Garage

Beschrijving	Type	Actie
5. Garage - Geen verdachte afwerking waargenomen	Advies	-

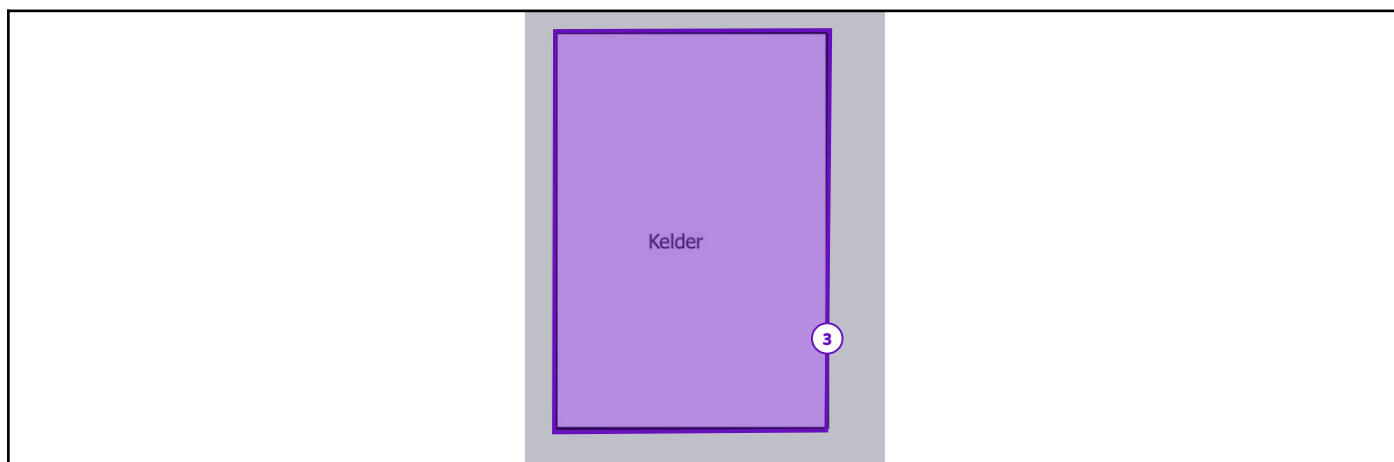
## Plan 1.5: Grondplan - Kelder

Beschrijving	Type	Actie
3. Kelder - Geen verdachte afwerking waargenomen	Advies	-
