Asbestinventarisatetest

Edmond De Deynstraat 13, 9400 Ninove

Attestnummer : 20260420-000439.000

Uitgegeven op : 20.04.2026

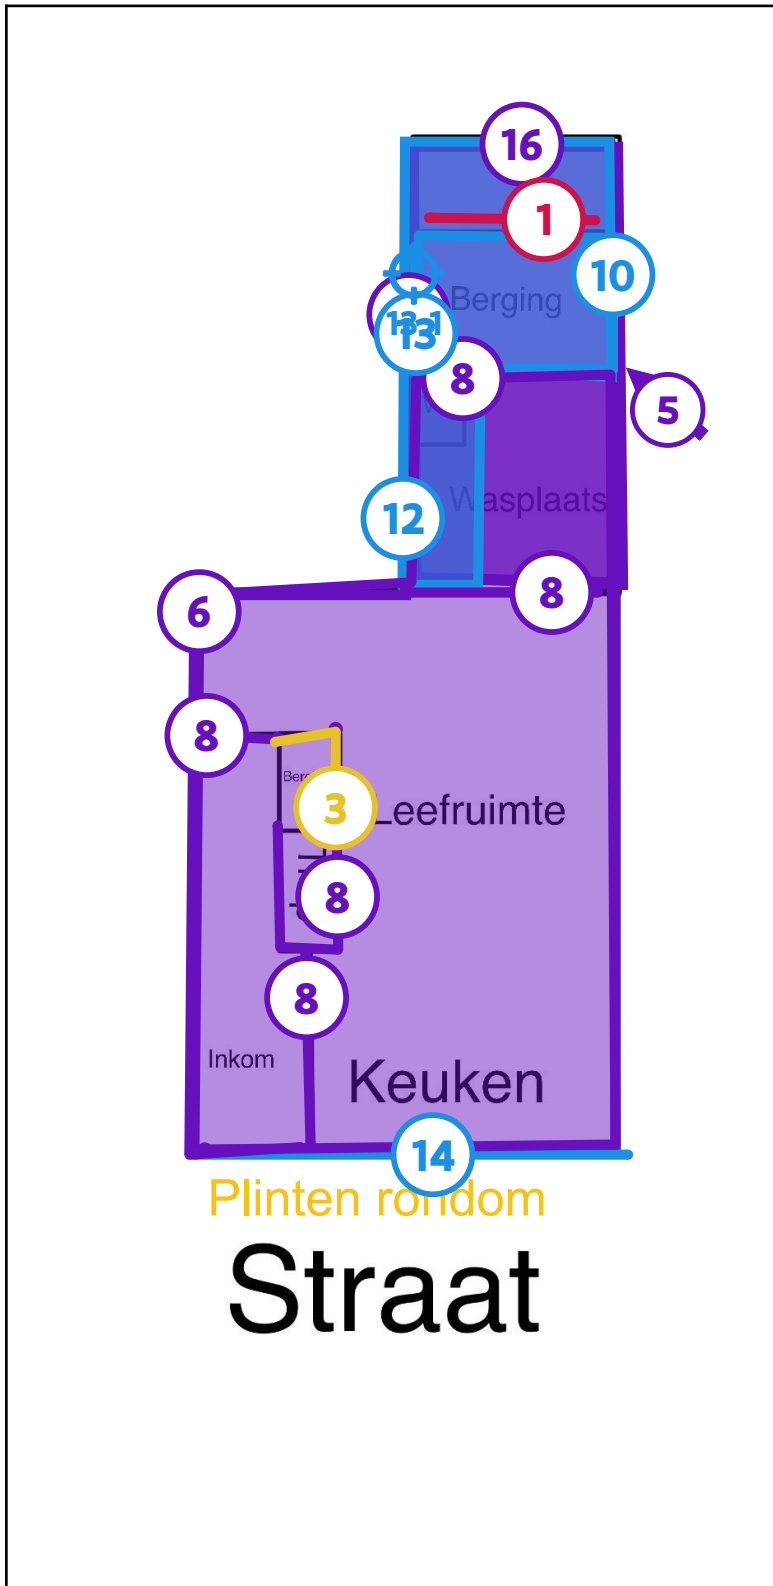
Plan 1.1: Gelijksvloers

1. Buisisolatie	Asbestmateriaal	Dringend verwijderen
3. Lambrisering asbestcement	Asbestmateriaal	Zorgvuldig beheren
5. Beperking schouw	Beperking	-
6. Verlaagd plafond (gipskarton/hout)	Advies	-
8. Voorzetwanden (gipskarton/hout)	Advies	-
9. Advies lijmlaag intacte plinten	Advies	-
10. Pleisterwerk wanden	Geen asbest	-
12. Roofing plat dak	Geen asbest	-
13. Mastiek rond schrijnwerk	Geen asbest	-
13.1 Code: MM07	Puntmonster	-
14. Crepi	Geen asbest	-
15. Kunststof onderdak	Overige ruimte of materiaal	-
16. Dakbedekking (anders dan leien of golfplaten)	Overige ruimte of materiaal	-

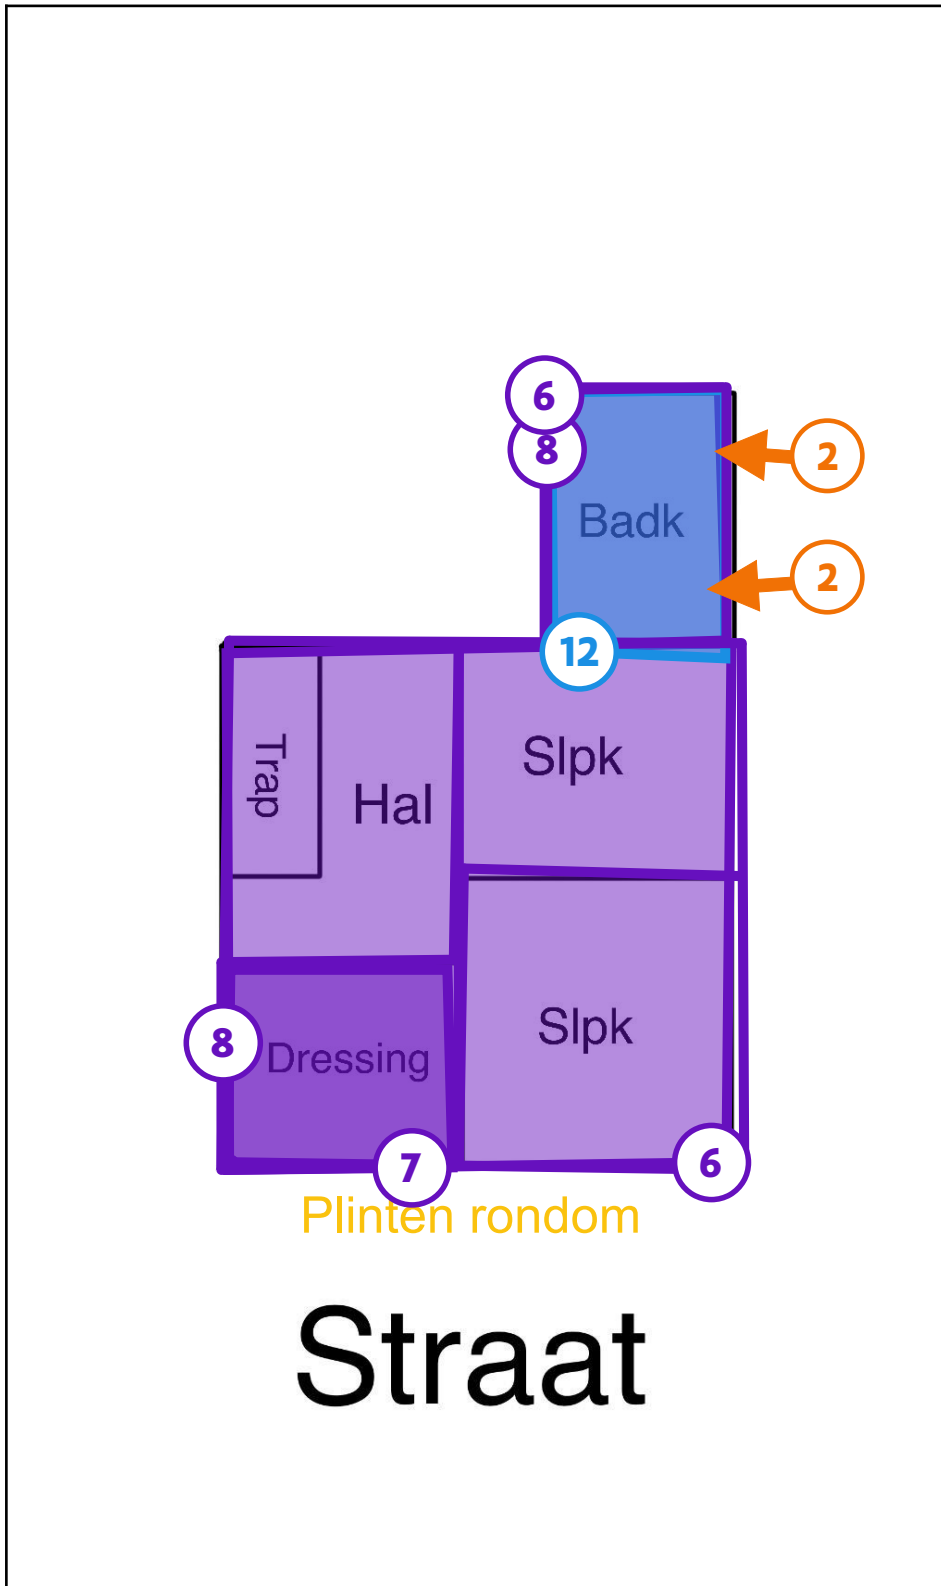
Plan 1.2: Niv1

2. Rookgaskanaal asbestcement	Asbestmateriaal	Verwijderen
6. Verlaagd plafond (gipskarton/hout)	Advies	-
7. Vloerzeil (niet asbestverdacht)	Advies	-
8. Voorzetwanden (gipskarton/hout)	Advies	-
9. Advies lijmlaag intacte plinten	Advies	-
12. Roofing plat dak	Geen asbest	-

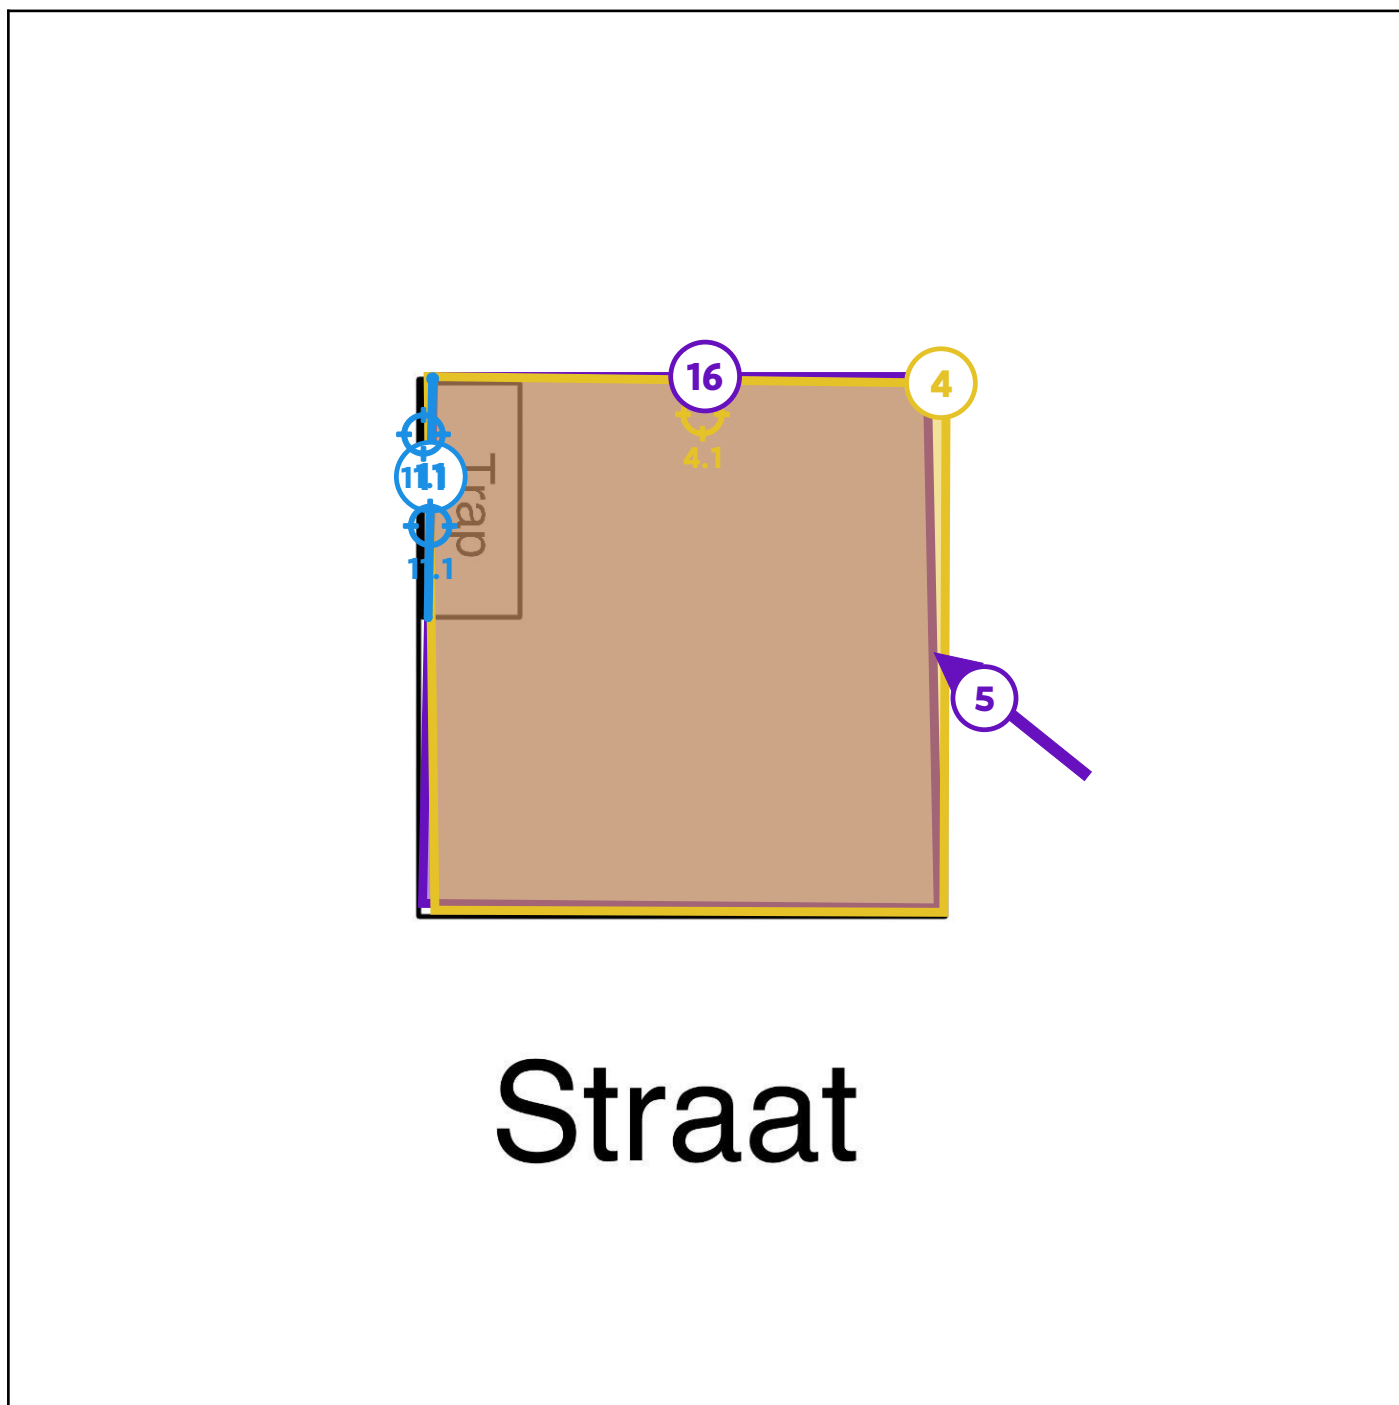
Plan 1.3: Zolder

Beschrijving	Type	Actie
4. Menuiserie onderdak	Asbestmateriaal	Zorgvuldig beheren
4.1 Code: MM04	Puntmonster	-
5. Beperking schouw	Beperking	-

11. Cement smeerlaag	Geen asbest	-
11.1 Code: MM11	Mengmonster	-
16. Dakbedekking (anders dan leien of golfplaten)	Overige ruimte of materiaal	-

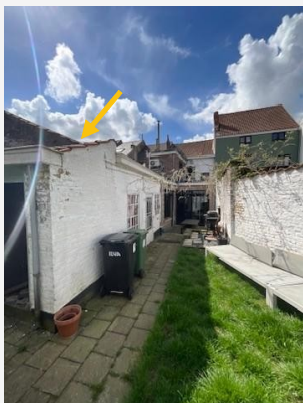
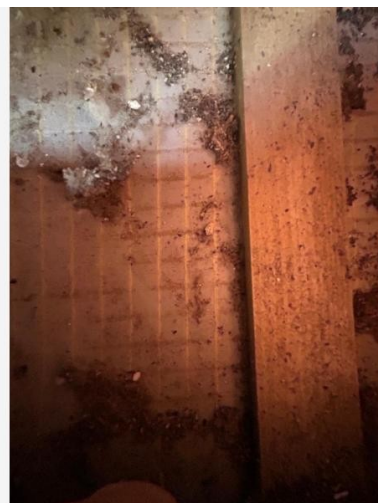
Beschrijving	Notitie	Terug te vinden op plannen
Fiche 15: Kunststof onderdak	Het onderdak bestaat uit kunststof & is niet asbestverdacht.	Plan 1.1: Gelijksvloers
Fiche 16: Dakbedekking (anders dan leien of golfplaten)	De dakbedekking bestaat uit pannen en is niet asbestverdacht.	Plan 1.1: Gelijksvloers Plan 1.3: Zolder
