Asbestinventarisatetest

Constant Neutjensstraat 8, 2900 Schoten

Attestnummer : 20260326-000041.000

Uitgegeven op : 26.03.2026

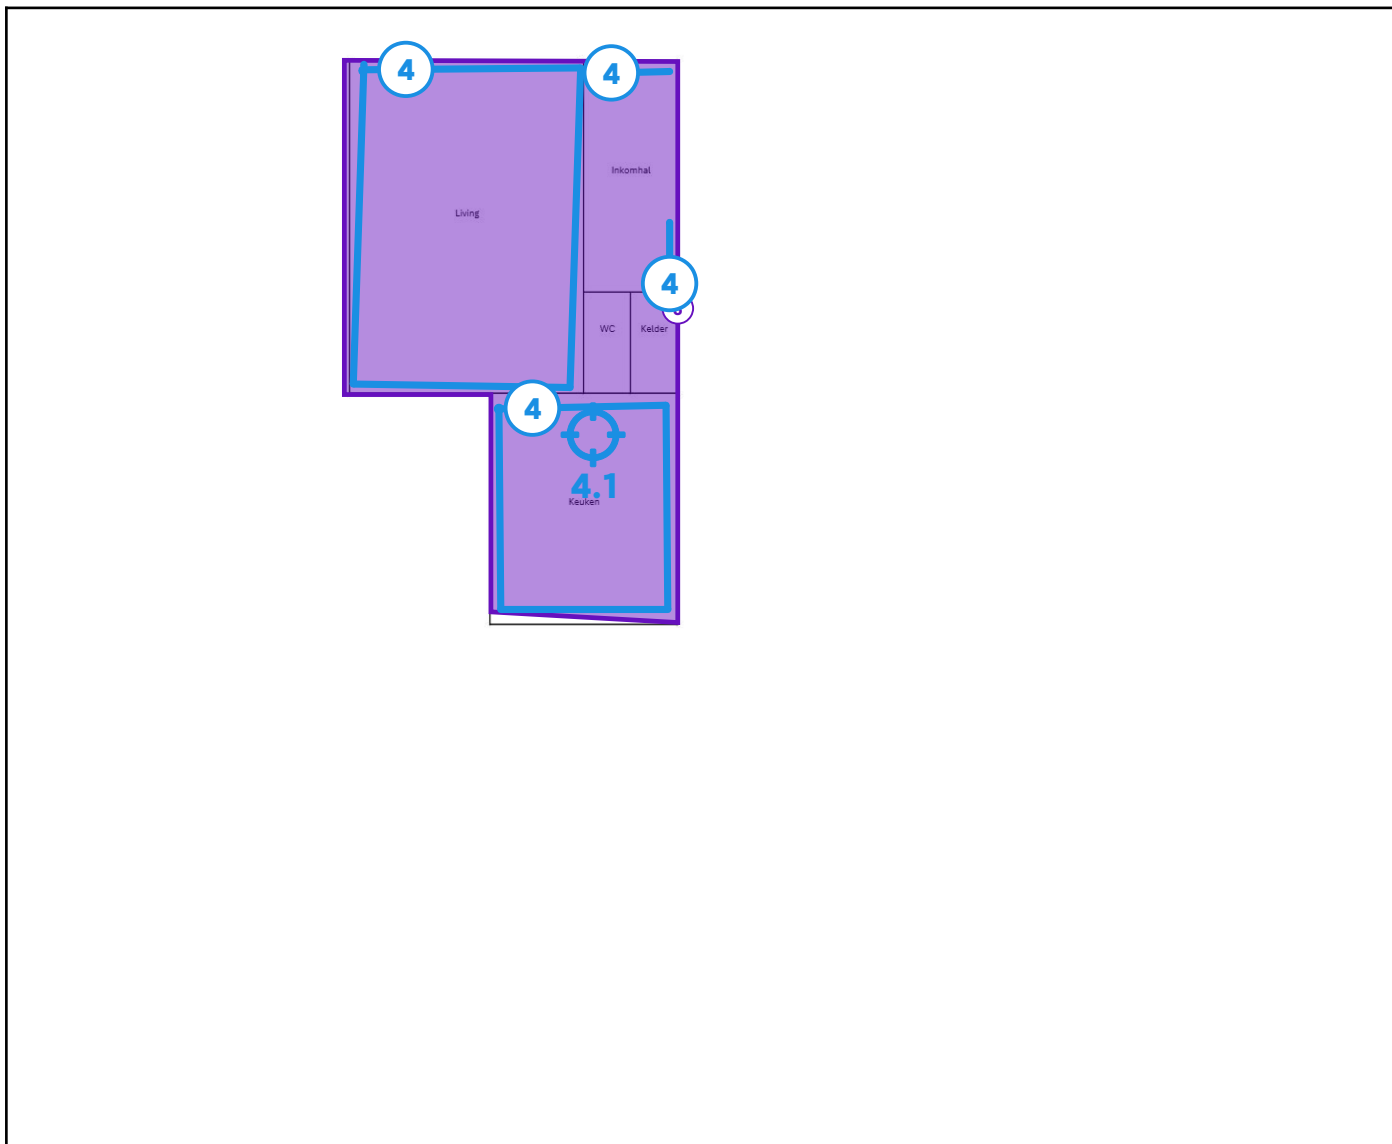
Plan 1.2: Plan gelijkvloers

Beschrijving	Type	Actie
4. Bezetting muren	Geen asbest	-
4.1 Code: 1. Bezetting muren	Mengmonster	-
6. Plafonds uit niet asbestverdacht materiaal	Overige ruimte of materiaal	-

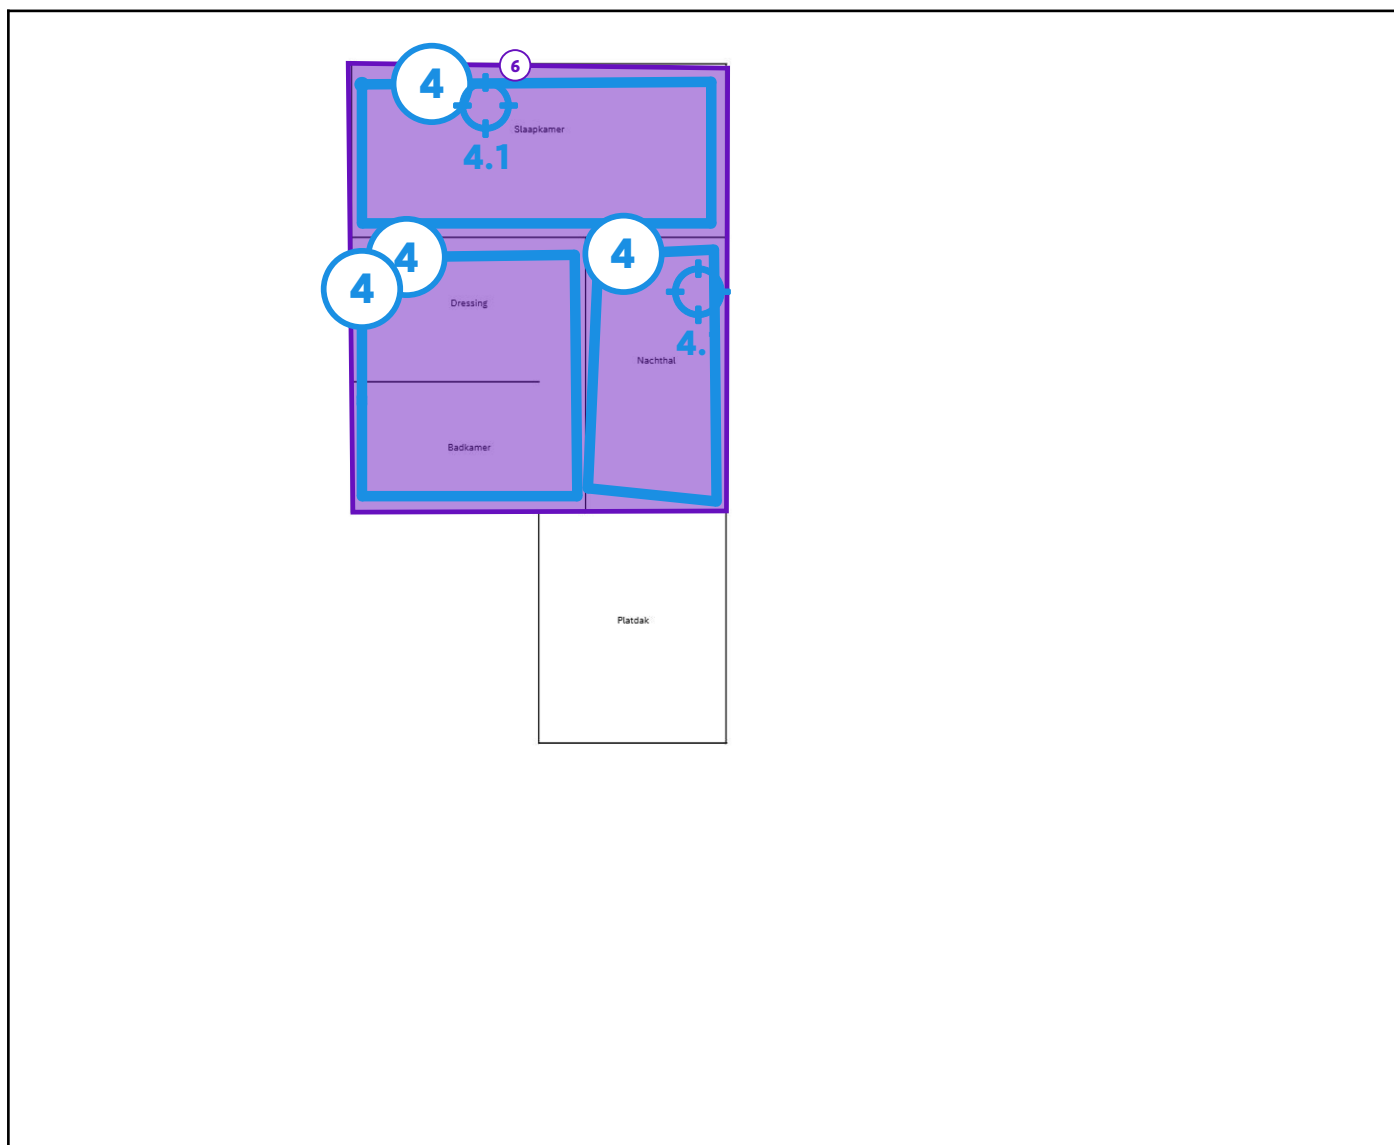
Plan 1.3: Plan 1ste verdieping

Beschrijving	Type	Actie
4. Bezetting muren	Geen asbest	-
4.1 Code: 1. Bezetting muren	Mengmonster	-
6. Plafonds uit niet asbestverdacht materiaal	Overige ruimte of materiaal	-

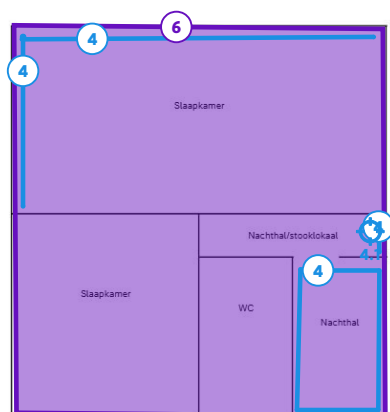
Plan 1.4: Plan 2de verdieping

Beschrijving	Type	Actie
4. Bezetting muren	Geen asbest	-
4.1 Code: 1. Bezetting muren	Mengmonster	-
6. Plafonds uit niet asbestverdacht materiaal	Overige ruimte of materiaal	-

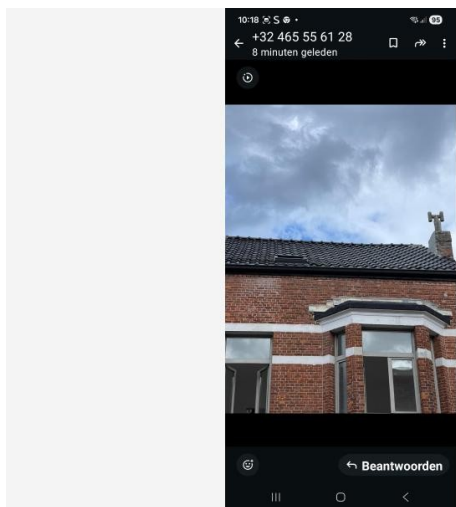
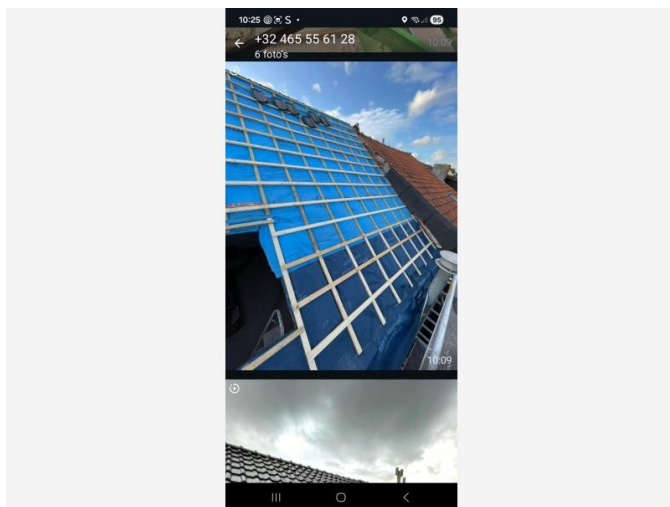
Beschrijving	Notitie	Terug te vinden op plannen
Fiche 5: Onderdak van de woning	Het onderdak is vernieuwd in 2022.	Plan 1.5: Plan dak
Fiche 6: Plafonds uit niet asbestverdacht materiaal	Alle plafonds in de woning zijn afgewerkt. Hieronder kan nog oude bezetting zitten.	Plan 1.2: Plan gelijkvloers Plan 1.3: Plan 1ste verdieping Plan 1.4: Plan 2de verdieping
Fiche 7: Kit buitenschrijnwerk	De kit is niet asbestverdacht, voelt soepel.	-
Fiche 8: Dakbedekking pannen	-	Plan 1.5: Plan dak
Fiche 9: Verwarmingsketel	Verwarmingsketel is niet asbestverdacht.	-

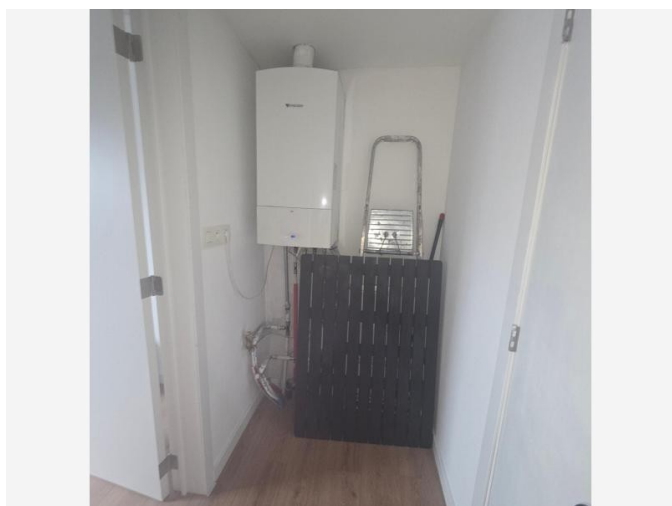
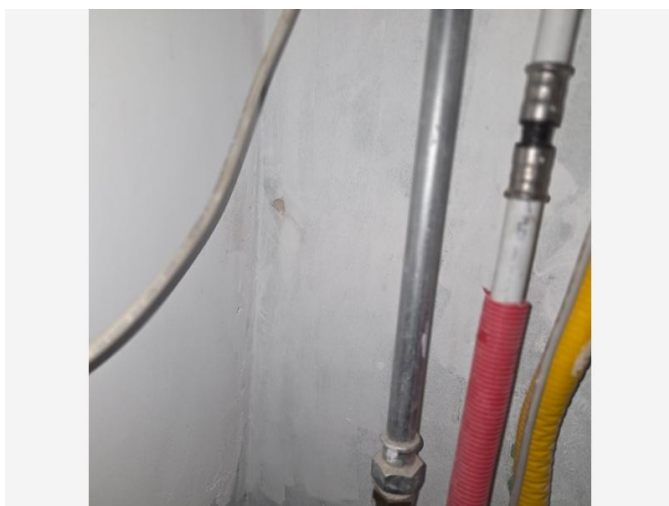
Beschrijving	Notitie	Terug te vinden op plannen
Fiche 10: Leidingisolatie (niet aanwezig)	Er is geen waarneembare asbestverdachte leidingisolatie aanwezig.	-
Fiche 11: Lift	In de woning is geen lift aanwezig.	-
