Asbestinventarisatetest

Sint Lenaartseweg 43A, 2320 Hoogstraten

Attestnummer : **20260420-000234.000**

Uitgegeven op : **20.04.2026**

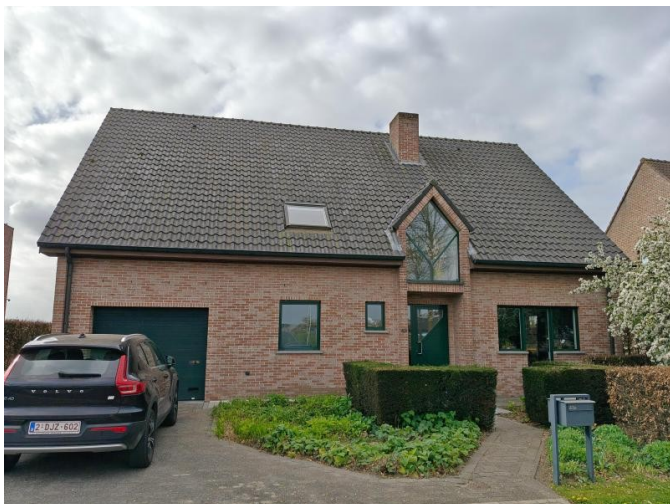
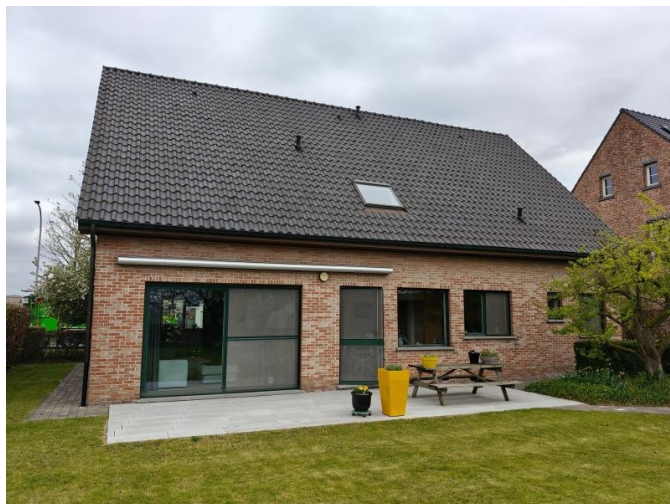
Beschrijving	Notitie	Terug te vinden op plannen
Fiche 3: Kit	-	-
Fiche 4: Dakpannen	-	Plan 1.4: Dakplan
Fiche 5: Materialen aan de stookketel	-	-
Fiche 6: Onderdak	-	Plan 1.4: Dakplan
