# Asbestinventarisatetest

Hofkensbos 5, 2200 Herentals

Attestnummer : 20260130-000212.000

**Asbestveilig** (maar niet asbestvrij)

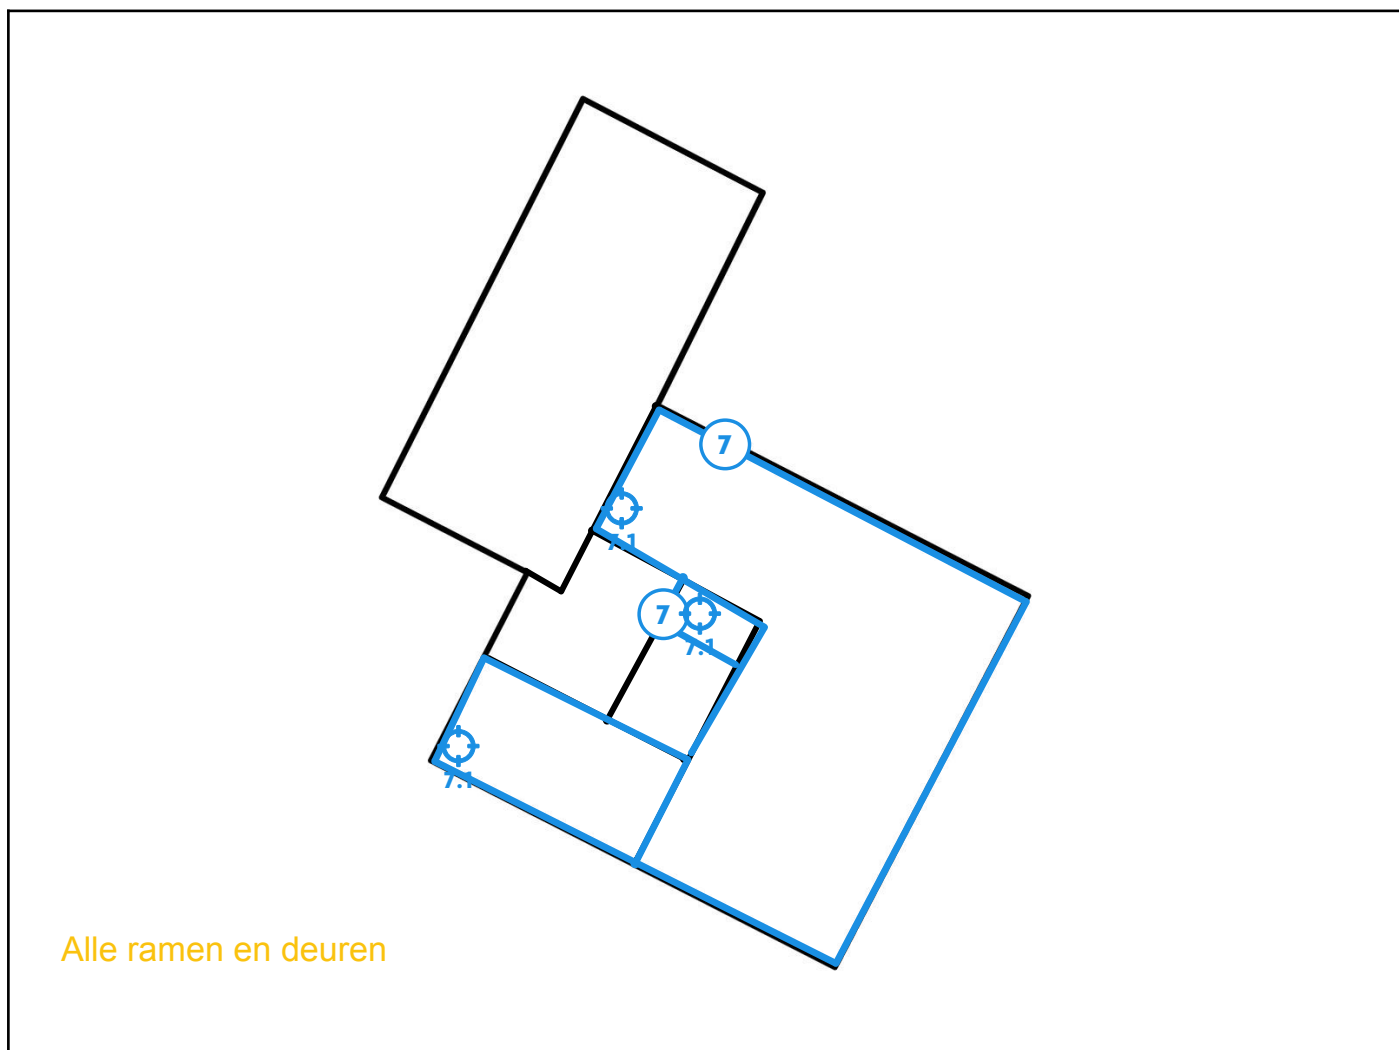
## Plan 1.1: Hoofdgebouw Gelijkvloers

Beschrijving	Type	Actie
7. Pleisterwerk muren	Geen asbest	-
7.1 Code: HB5-01	Mengmonster	-
12. PVC ramen 2012	Overige ruimte of materiaal	-

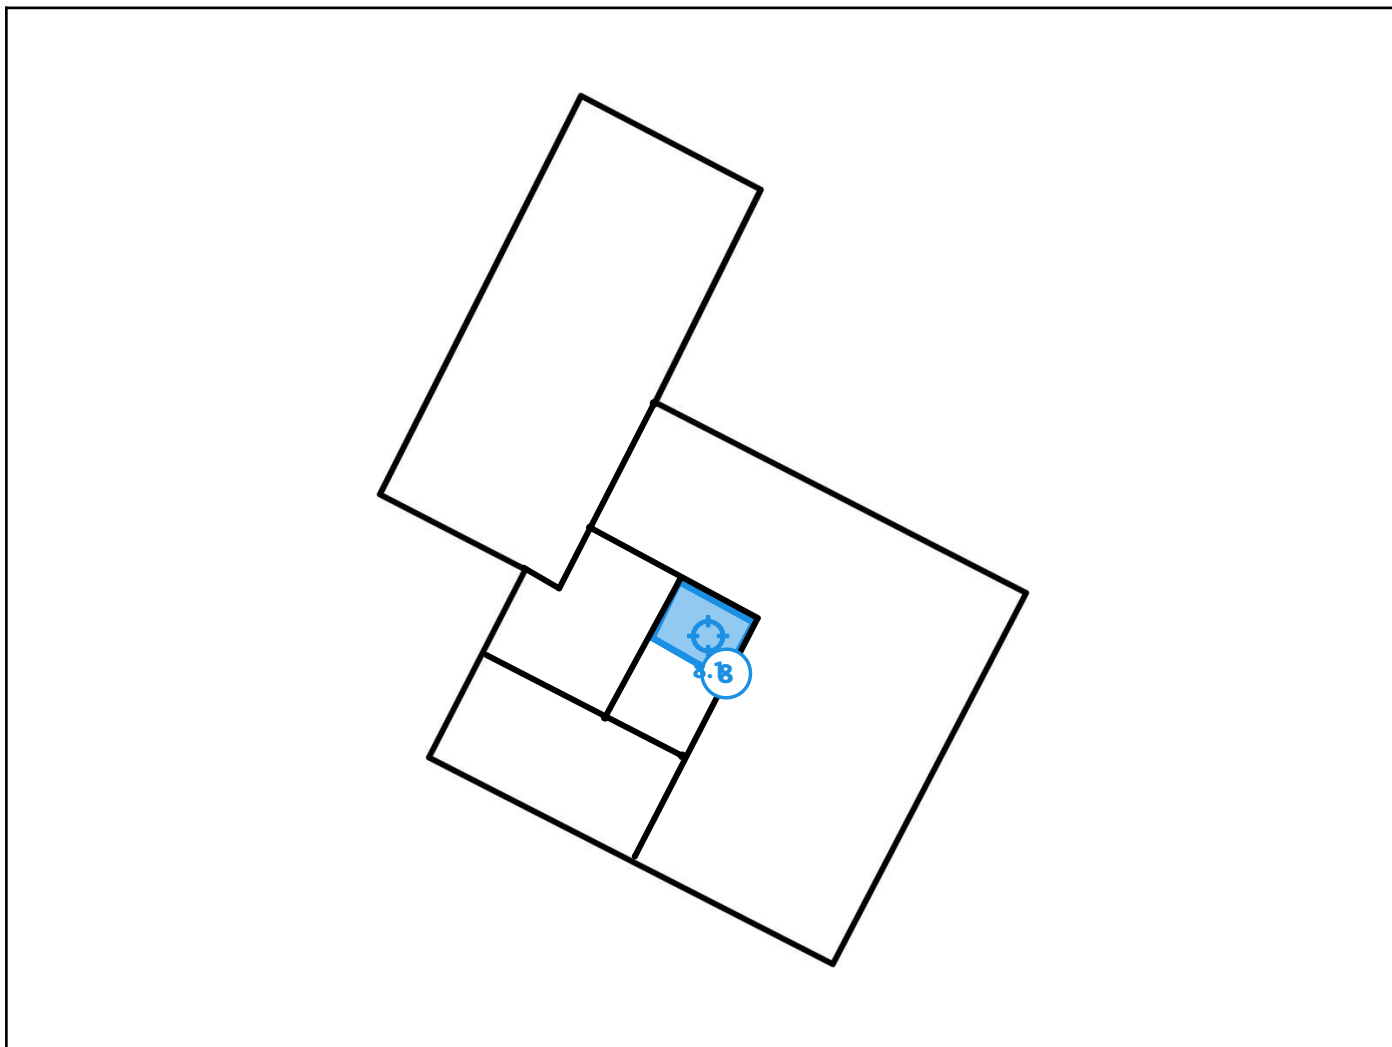
## Plan 1.2: Hoofdgebouw Gelijkvloers

Beschrijving	Type	Actie
8. Pleisterwerk plafond	Geen asbest	-
8.1 Code: HB5-02	Puntmonster	-

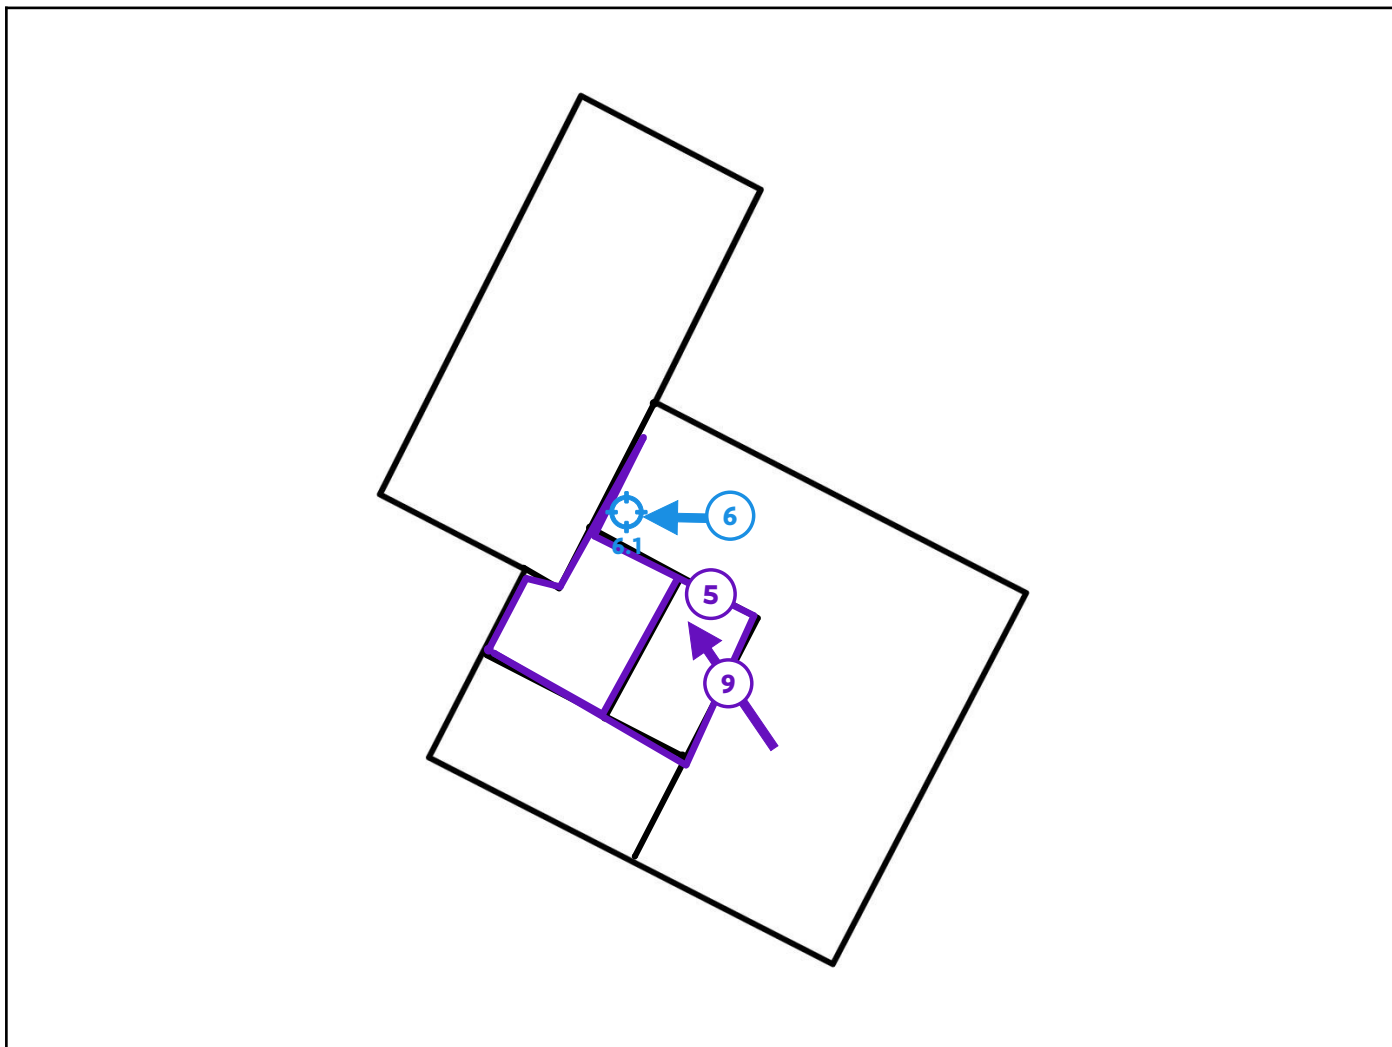
## Plan 1.3: Hoofdgebouw Gelijkvloers

Beschrijving	Type	Actie
5. Faiencetegels lijmlaag	Advies	-
6. Antidreunplaatje gootsteen keuken	Geen asbest	-
6.1 Code: HB5-03	Puntmonster	-
9. Stookketel Vaillant 2012	Overige ruimte of materiaal	-

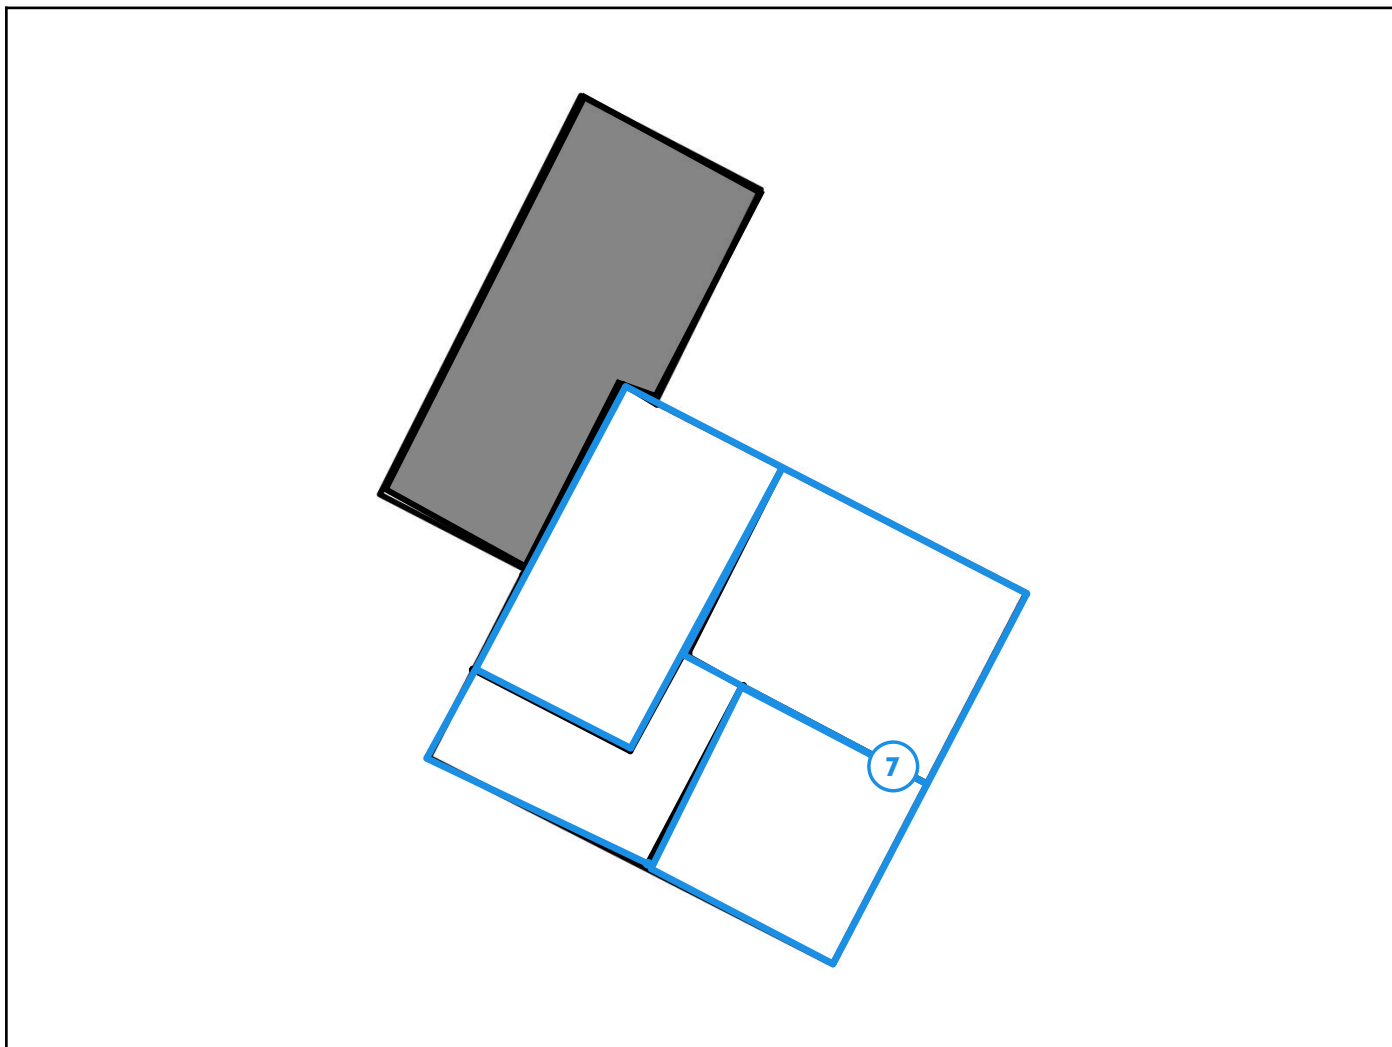
## Plan 1.4: Hoofdgebouw Verdieping

Beschrijving	Type	Actie
7. Pleisterwerk muren	Geen asbest	-

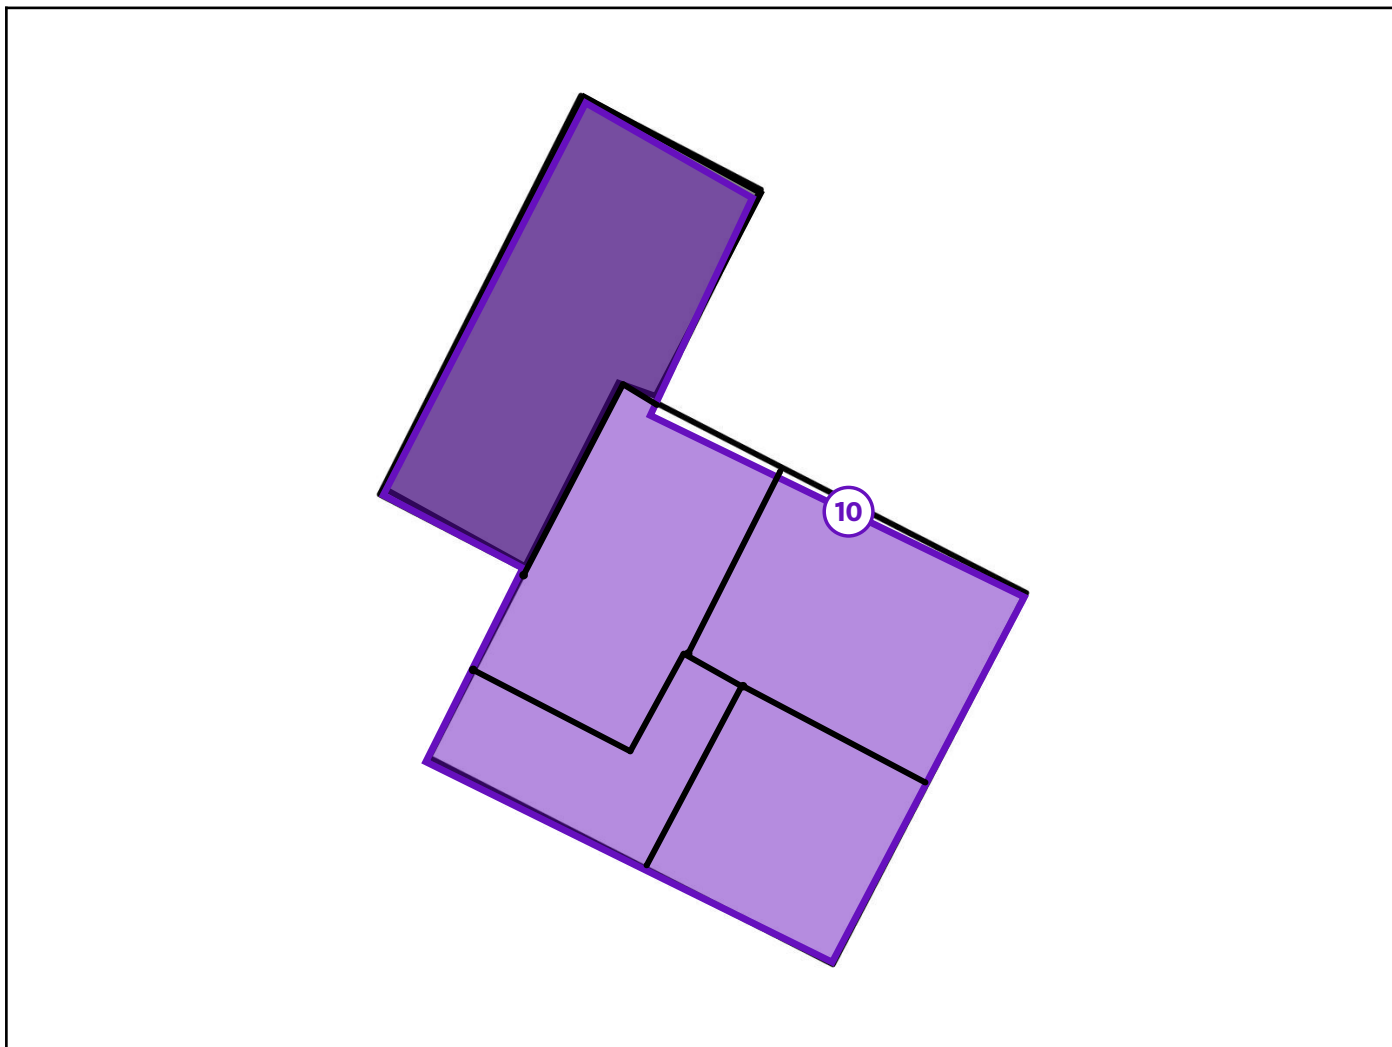
## Plan 1.6: Hoofdgebouw Verdieping

Beschrijving	Type	Actie
10. Plat dak woning en garage	Overige ruimte of materiaal	-

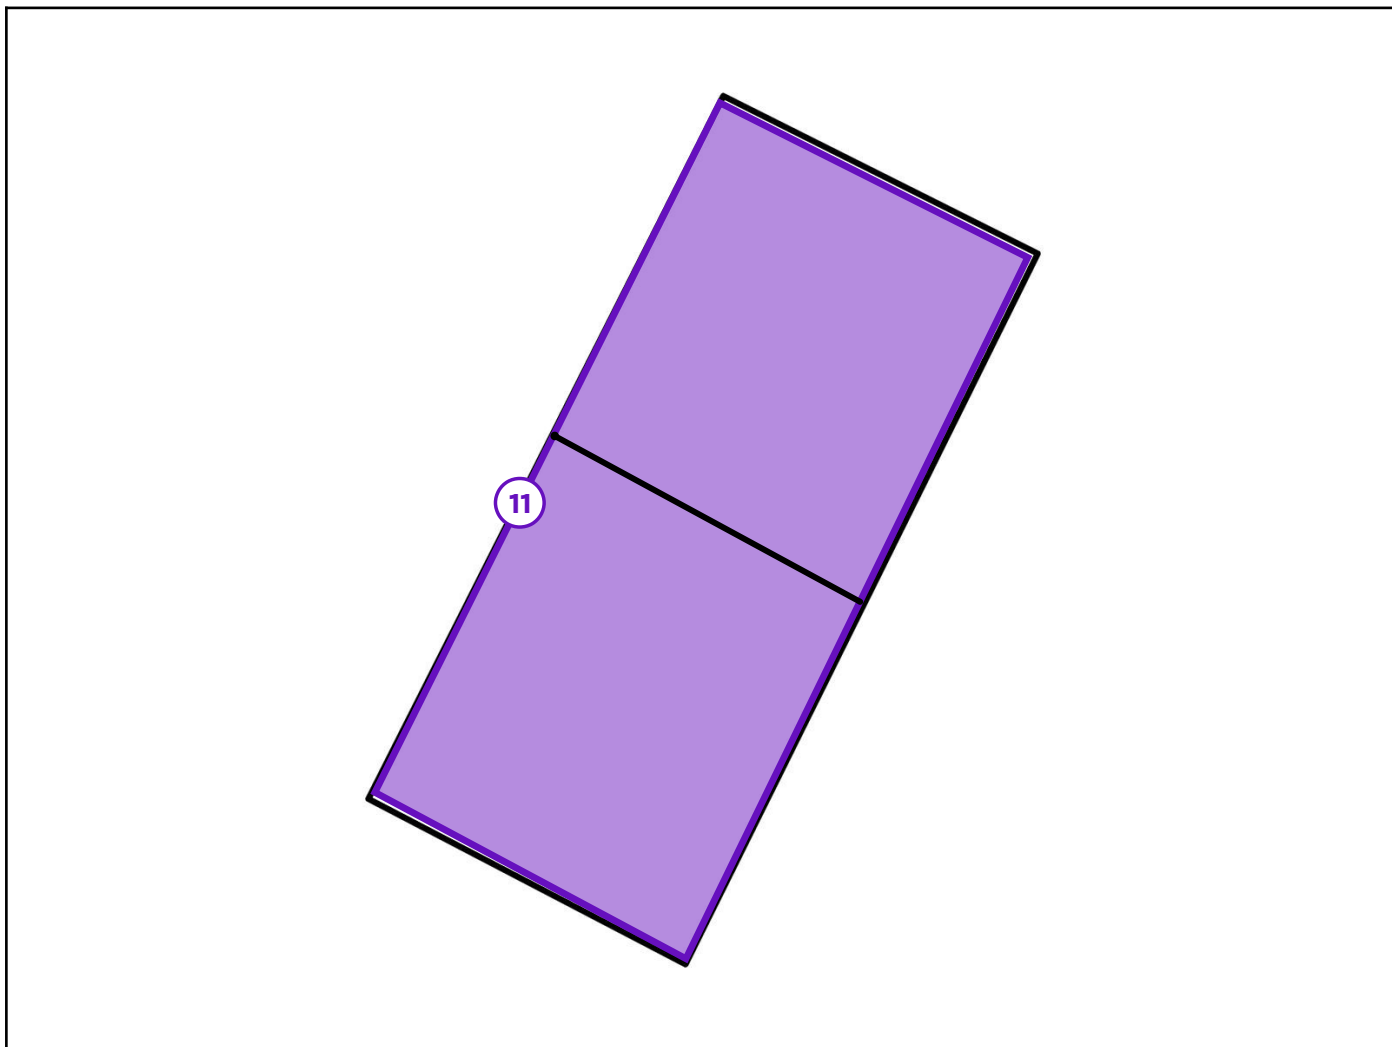
## Plan 2.1: Bijgebouw plan

Beschrijving	Type	Actie
11. Dakconstructie tuinhuis	Overige ruimte of materiaal	-

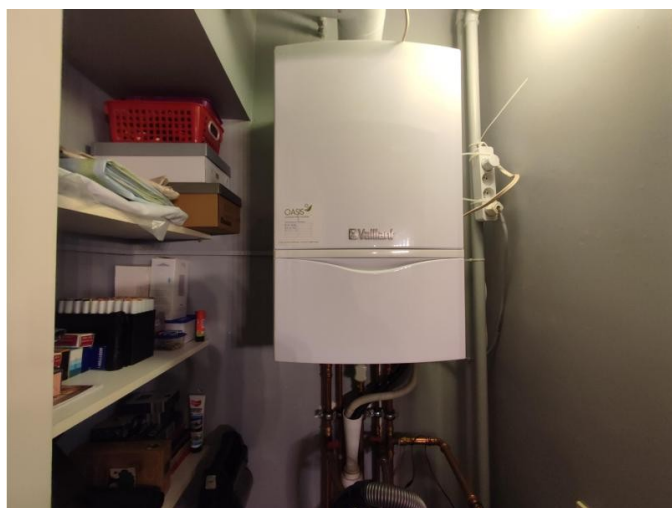
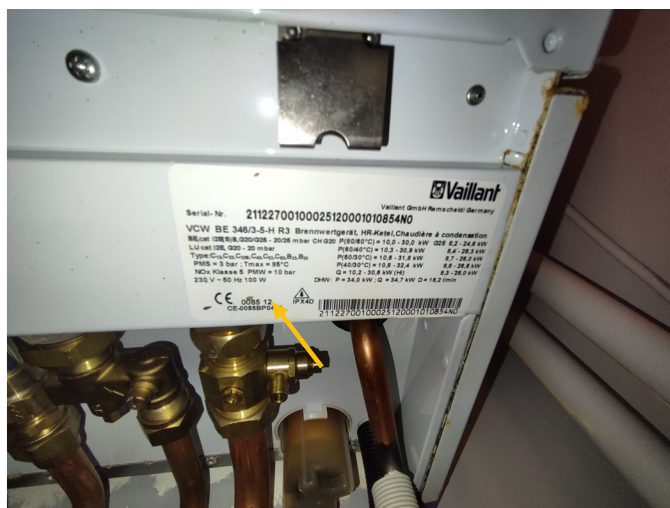
## Fiche 9: Stookketel Vaillant 2012

Beschrijving	Notitie	Terug te vinden op plannen
Fiche 9: Stookketel Vaillant 2012	Op de kentekenplaat van de ketel kan men het jaartal 2012 aflezen.	Plan 1.3: Hoofdgebouw Gelijkvloers
Fiche 10: Plat dak woning en garage	Er is een factuur aanwezig die aantoont dat de platte daken werden vernieuwd in 2022. Er kon niet worden vastgesteld of er nog oude (mogelijks asbesthoudende) roofinglagen aanwezig zijn onder de nieuwe dakbedekking.	Plan 1.6: Hoofdgebouw Verdieping
Fiche 11: Dakconstructie tuinhuis	Het tuinhuis is een houten constructie met een geïsoleerd sandwichpanelen dak.	Plan 2.1: Bijgebouw plan
Fiche 12: PVC ramen 2012	Ramen en deuren werden vernieuwd in 2012 (jaartal afleesbaar in ramen). Er werden geen verdachte katten waargenomen.	Plan 1.1: Hoofdgebouw Gelijkvloers
