Asbestinventarisatetest

de Spoelberchstraat 32, 1840 Londerzeel

Attestnummer : 20260227-000086.000

Uitgegeven op : 27.02.2026

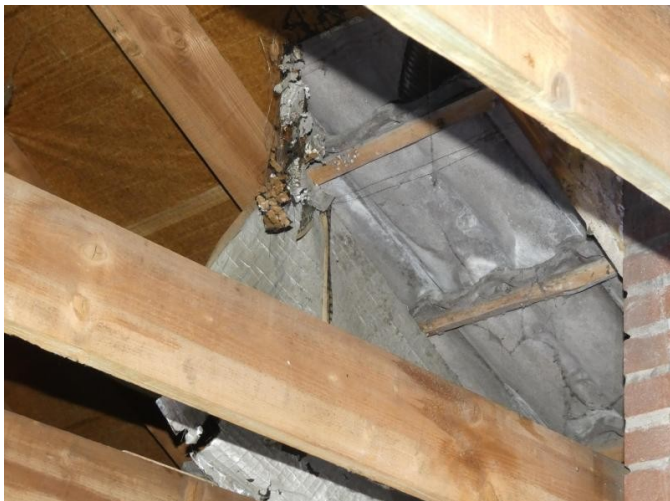
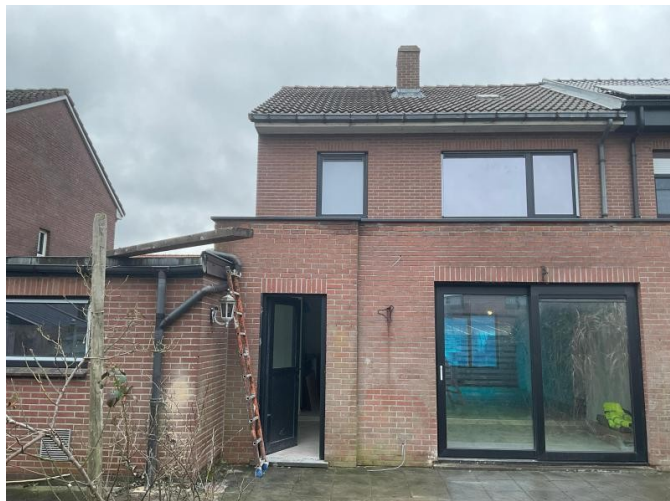
Fiche 10: Onderdak woning

Beschrijving	Type	Actie
3. Rookgaskanalen	Beperking	-
10. Onderdak woning	Overige ruimte of materiaal	-
