Asbestinventarisatetest

Kerselarenlaan 58, 1770 Liedekerke

Attestnummer : 20260221-000166.000

Niet-asbestveilig

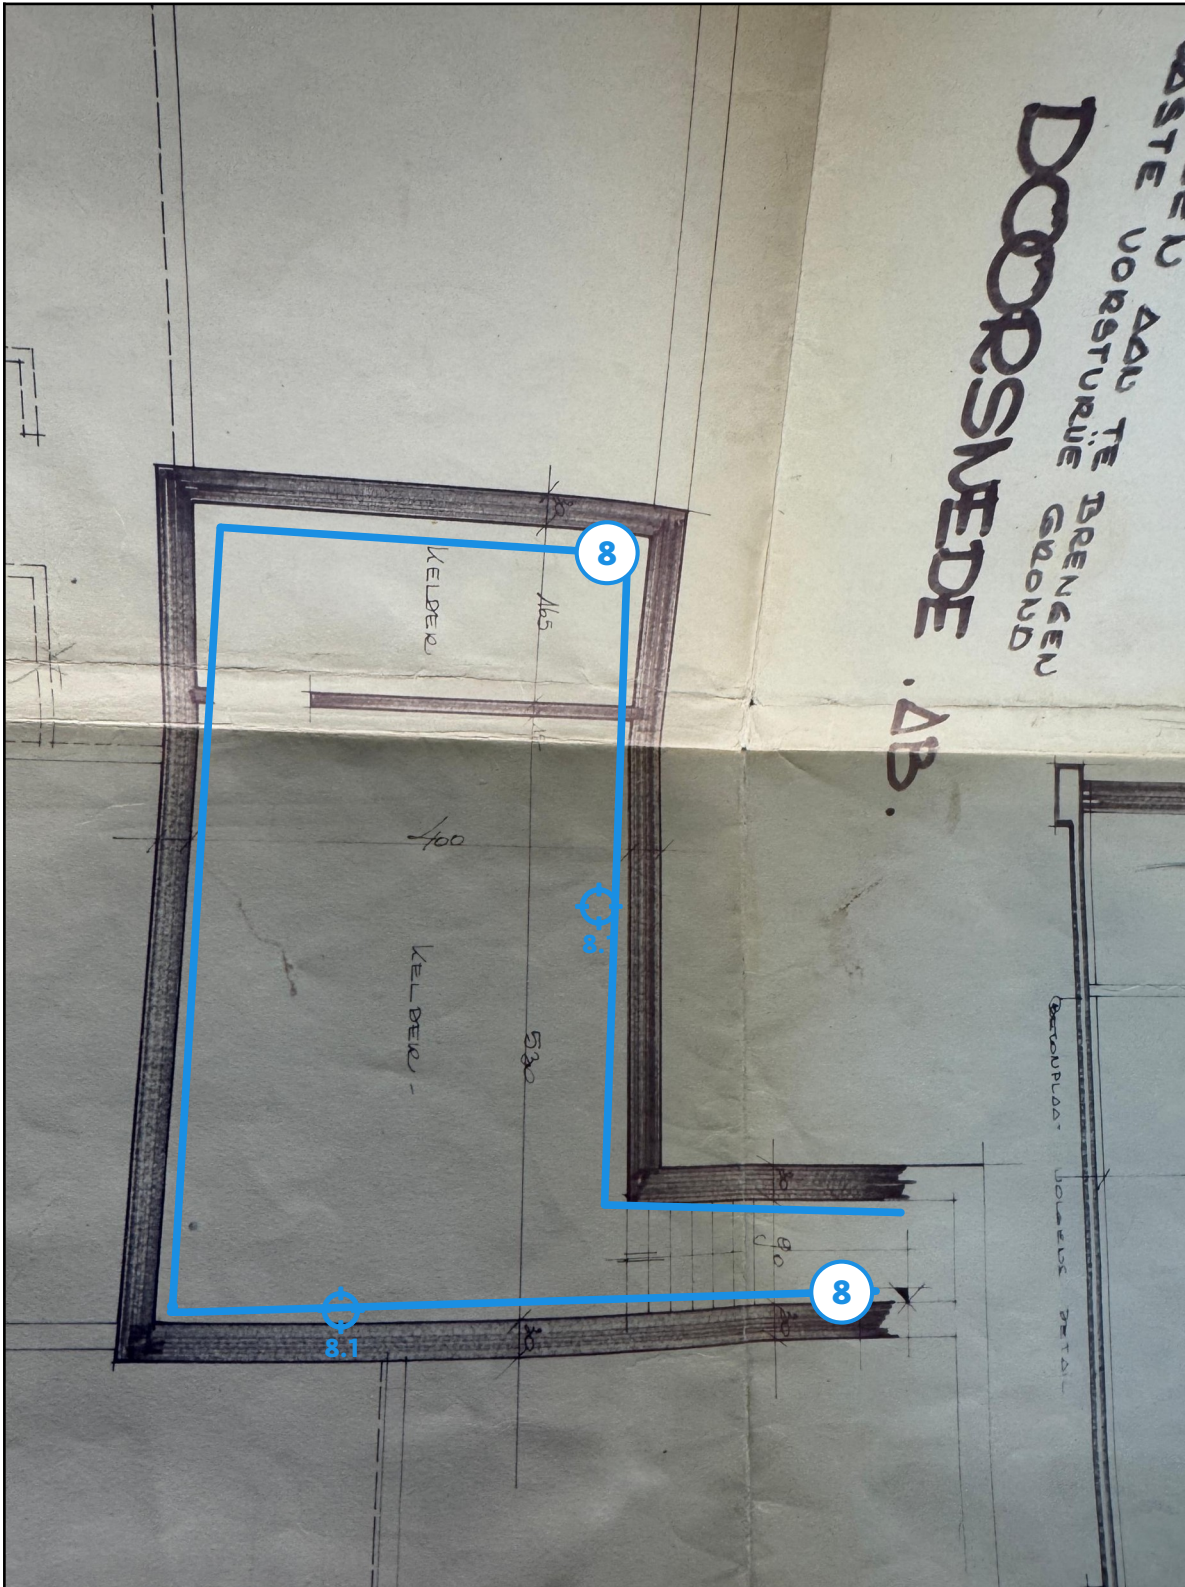
Plan 1.1: Plan kelder

8. Cementering kelder	Geen asbest	-
8.1 Code: 4	Mengmonster	-

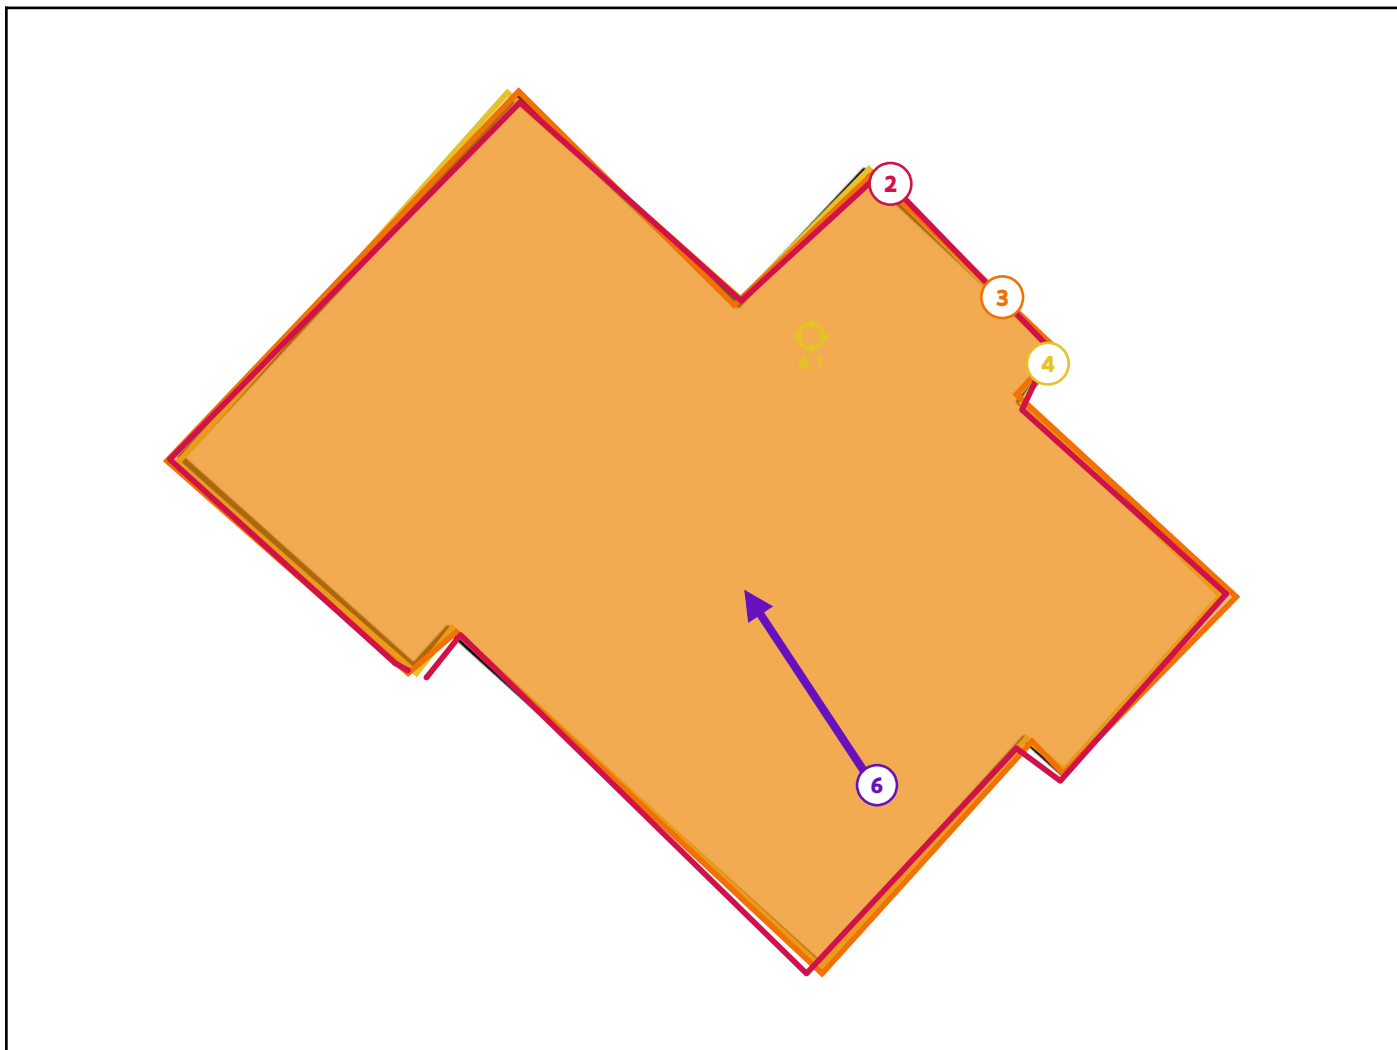
Plan 1.2: Woning plan daken

Beschrijving	Type	Actie
2. Mos/sediment in de dakgoot	Asbestmateriaal	Dringend verwijderen
3. Dak bestaande uit leien	Asbestmateriaal	Verwijderen
4. Onderdak type Menuiserite	Asbestmateriaal	Zorgvuldig beheren
4.1 Code: 3	Puntmonster	-
6. Schouw	Beperking	-

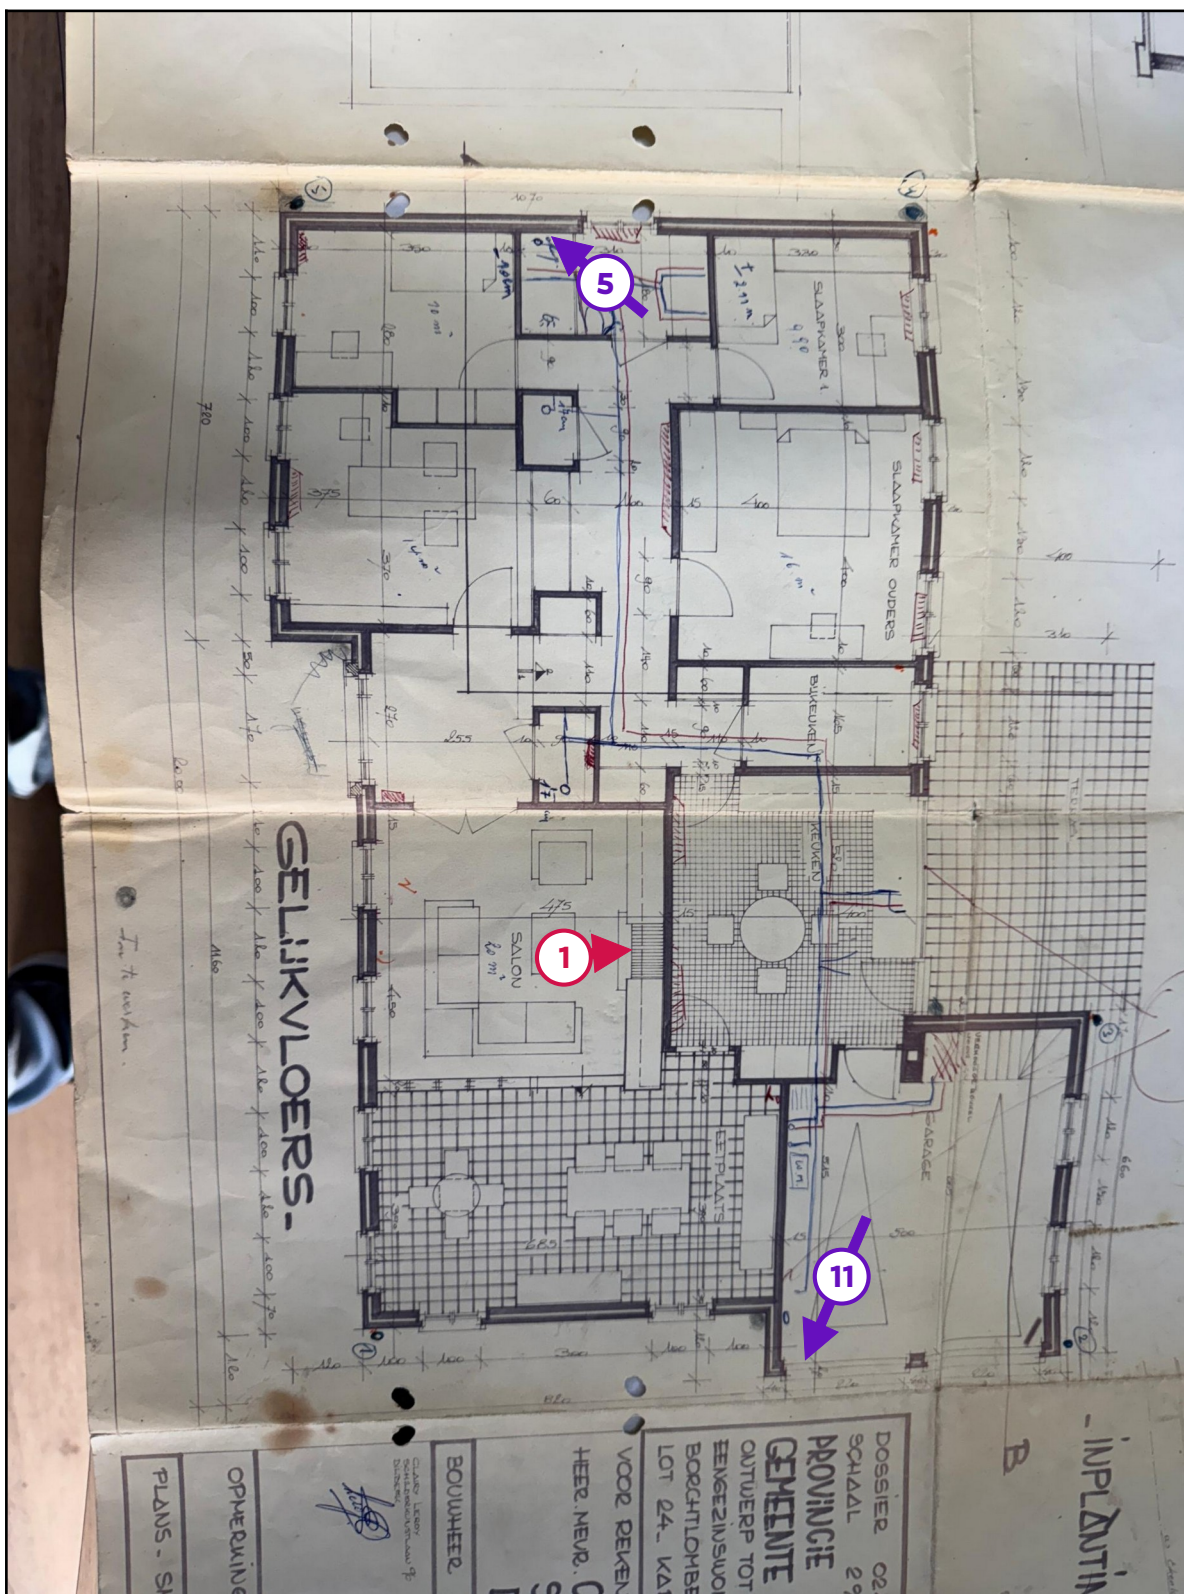
Plan 1.3: Plan gelijkvloers

1. Kachelkoord	Asbestmateriaal	Dringend verwijderen
5. Ventilatiekanalen	Beperking	-
11. CV-ketel (niet verdacht)	Overige ruimte of materiaal	-

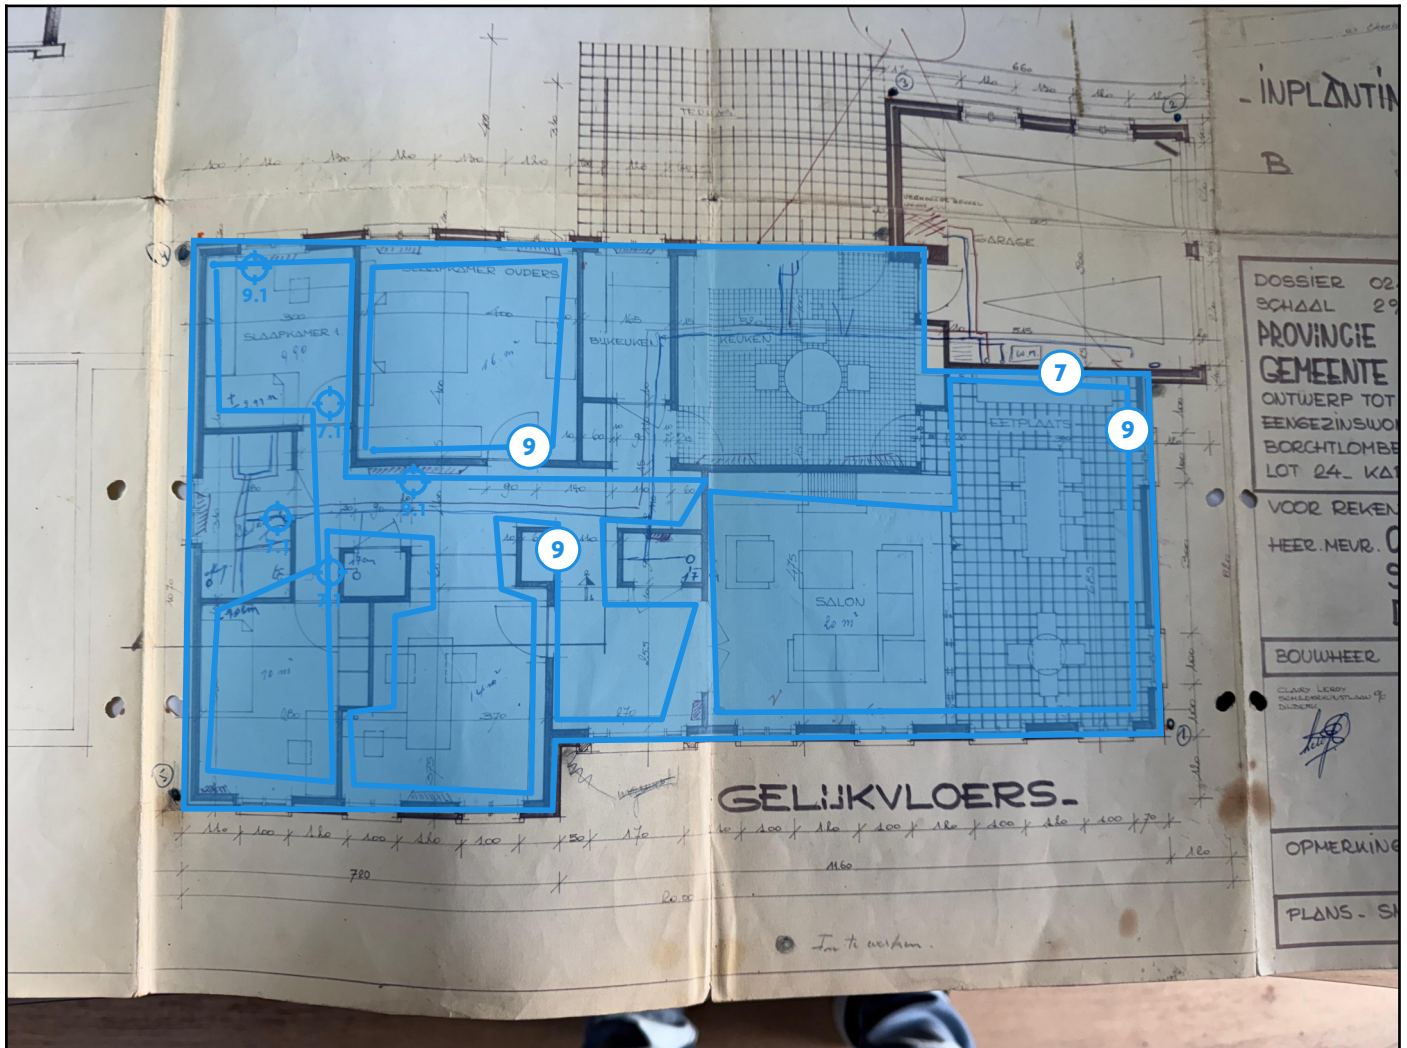
Plan 1.4: Plan gelijkvloers pleisterwerk

Beschrijving	Type	Actie
7. Pleisterwerk plafonds	Geen asbest	-
7.1 Code: 2	Mengmonster	-
9. Pleisterwerk wanden	Geen asbest	-
9.1 Code: 1	Mengmonster	-

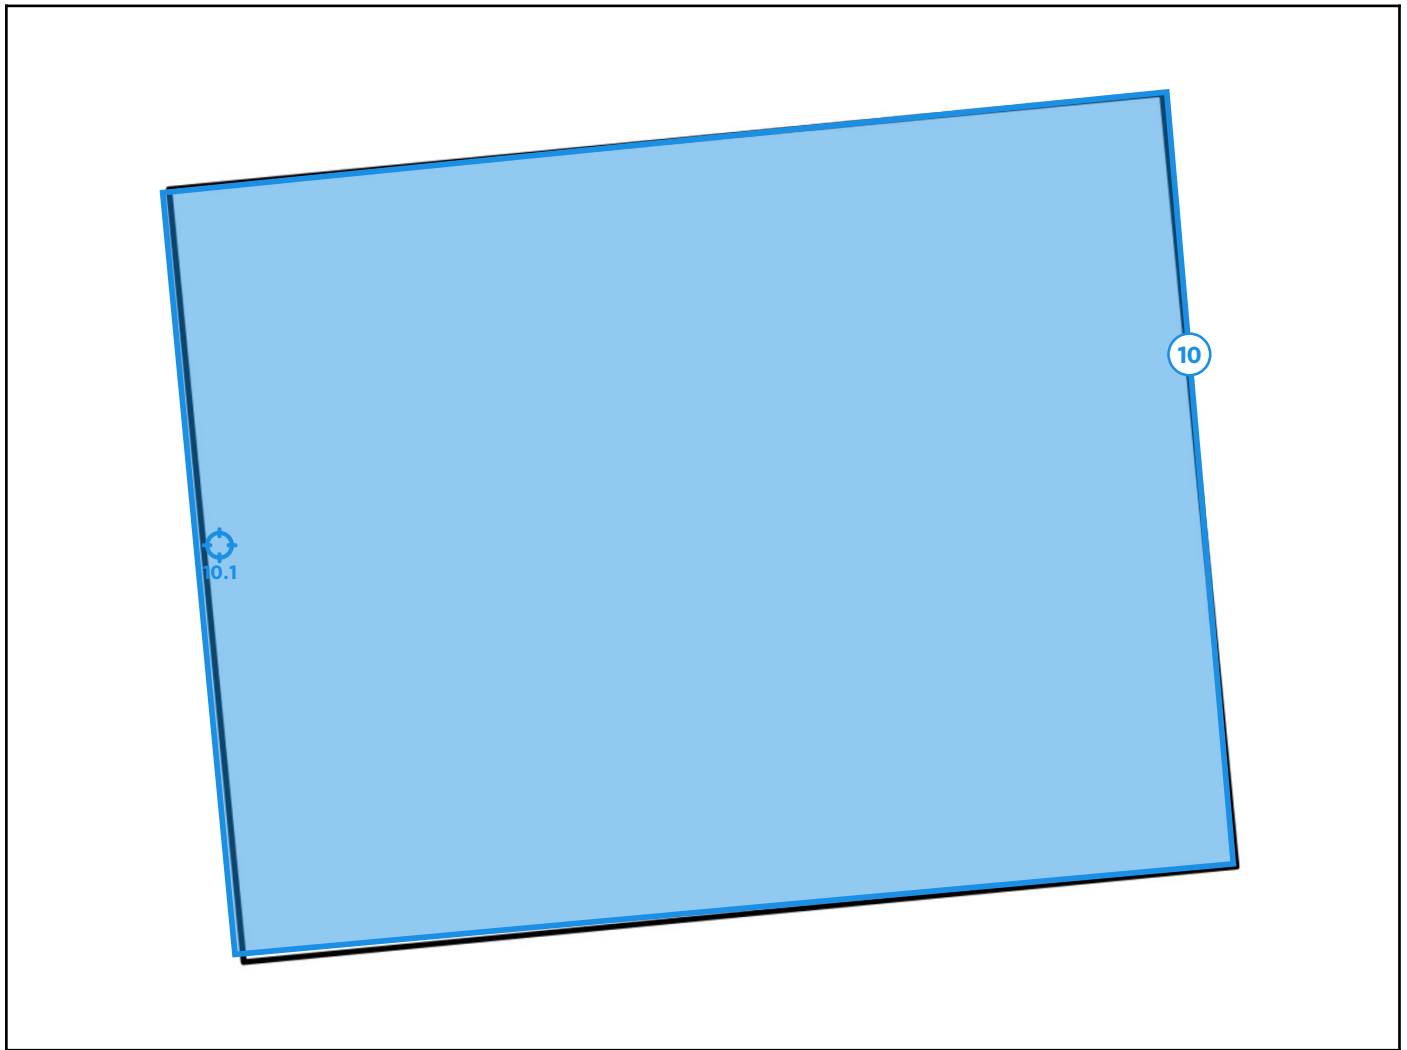
Plan 2.1: Tuinhuis 1 plan

Beschrijving	Type	Actie
10. Roofing	Geen asbest	-
10.1 Code: 5	Puntmonster	-
