# Asbestinventarisatetest

Nederkouter 39, 9260 Wichelen

Attestnummer : 20260418-000197.000

Uitgegeven op : 18.04.2026

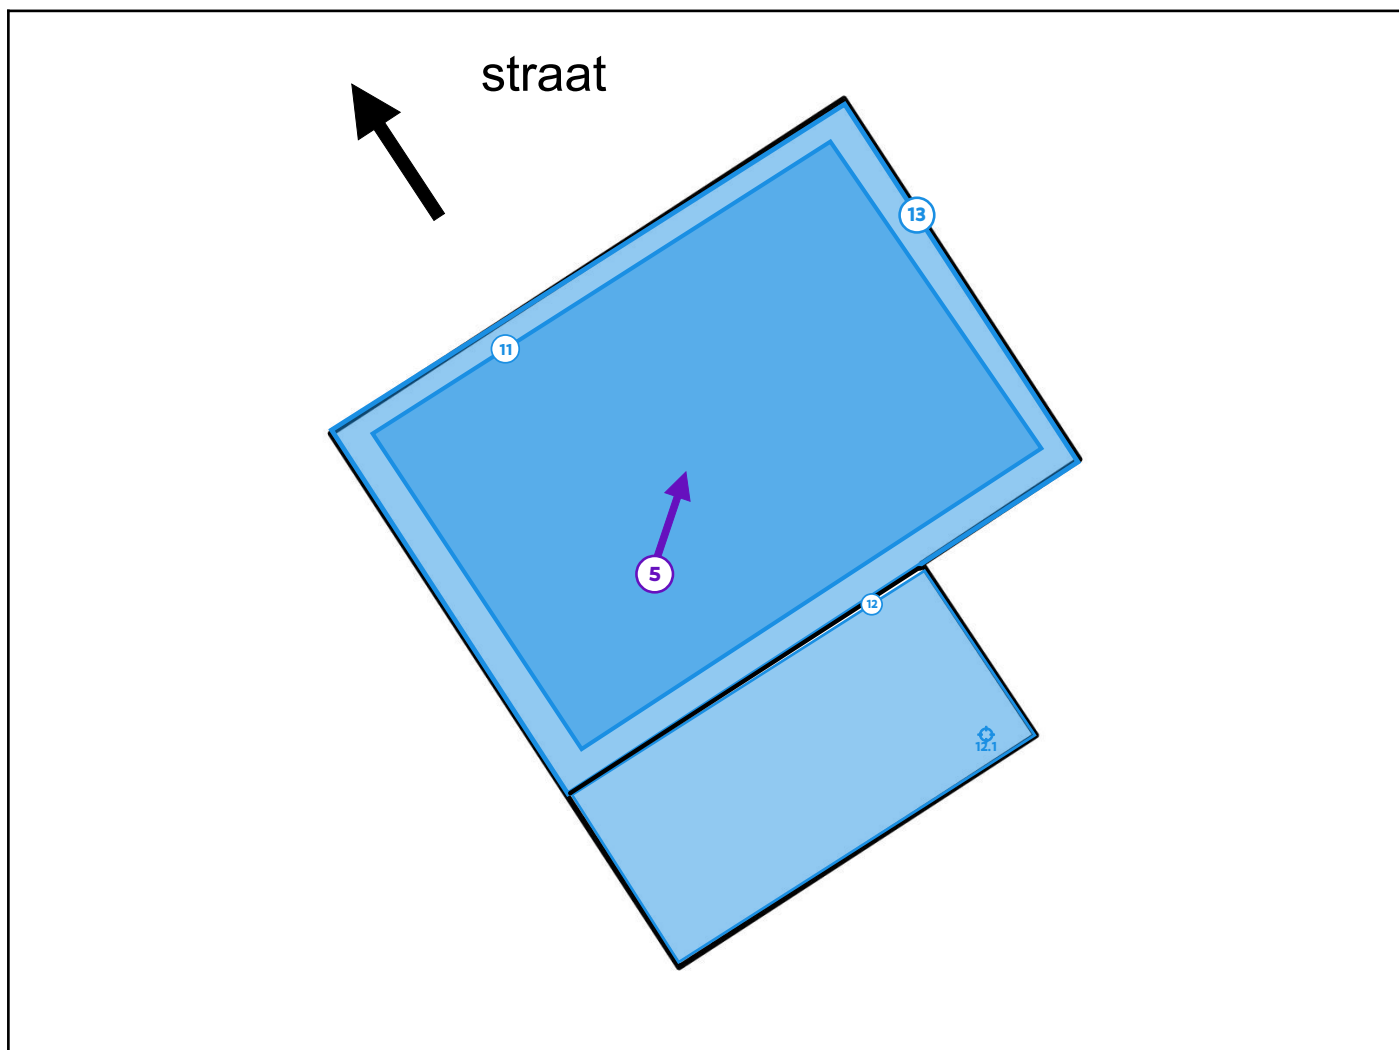
## Plan 1.1: Dak

Beschrijving	Type	Actie
5. 301 niet toegankelijke schouwen	Beperking	-
11. 006 onderdak	Geen asbest	-
12. 011 roofing plat dak	Geen asbest	-
12.1 Code: D0.1	Puntmonster	-
13. 103 leien	Geen asbest	-

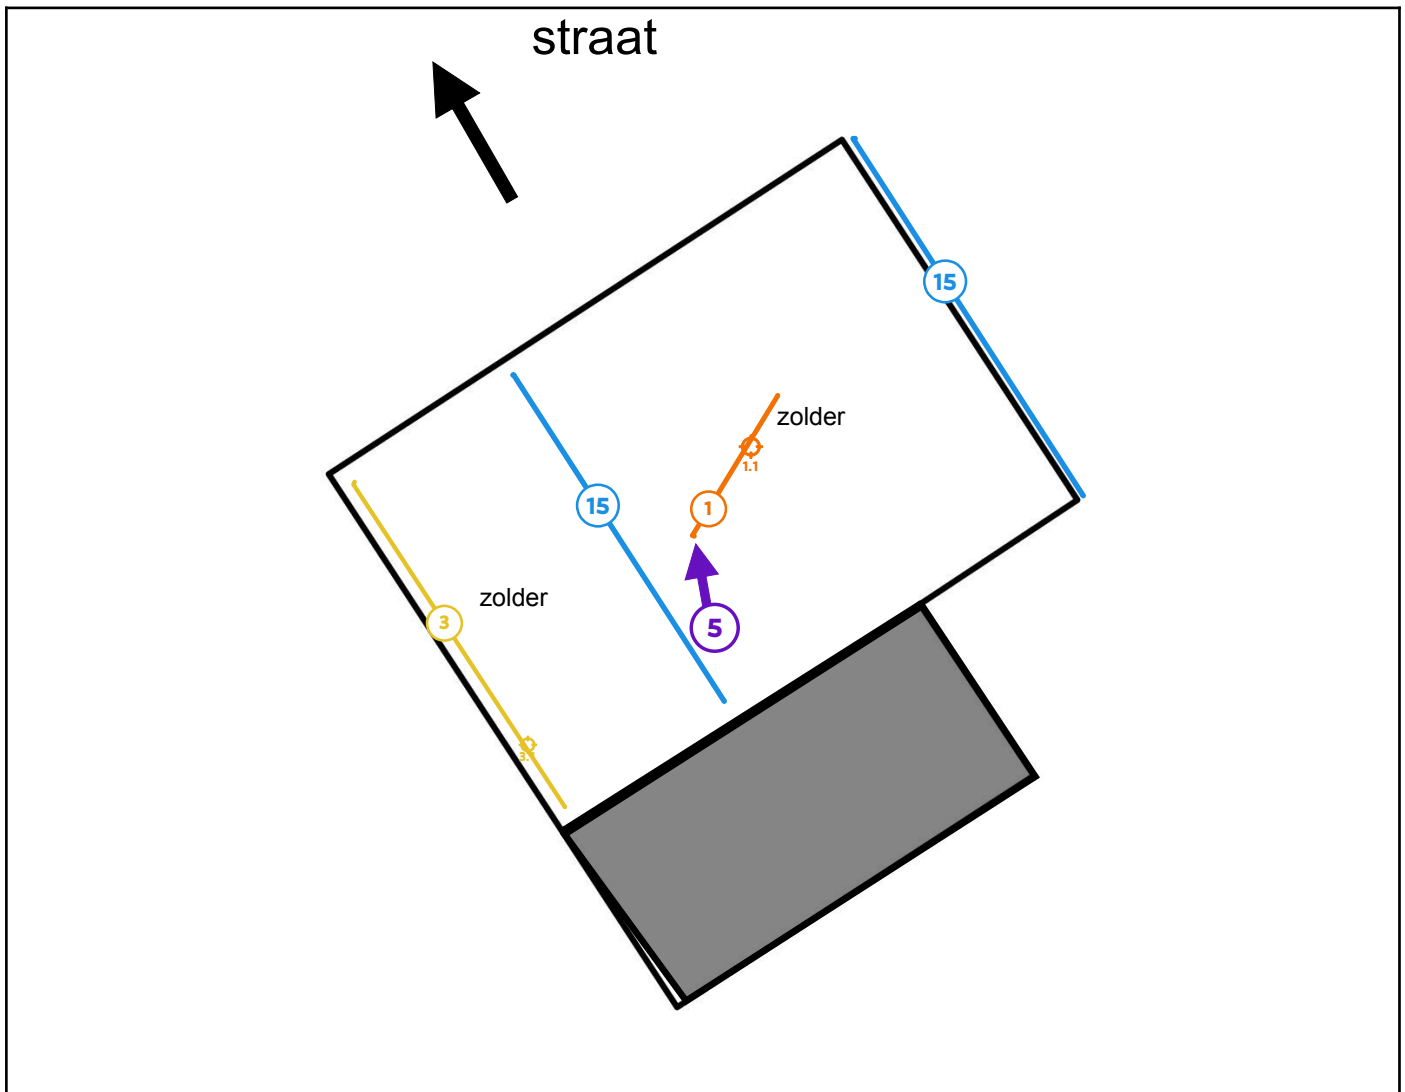
## Plan 1.2: Zolder

Beschrijving	Type	Actie
1. 106 schouw uit asbestcement	Asbestmateriaal	Verwijderen
1.1 Code: S0.1	Puntmonster	-
3. Menuiserietplaat	Asbestmateriaal	Zorgvuldig beheren
3.1 Code: M1.1	Puntmonster	-
5. 301 niet toegankelijke schouwen	Beperking	-
15. 103 gevelleien	Geen asbest	-

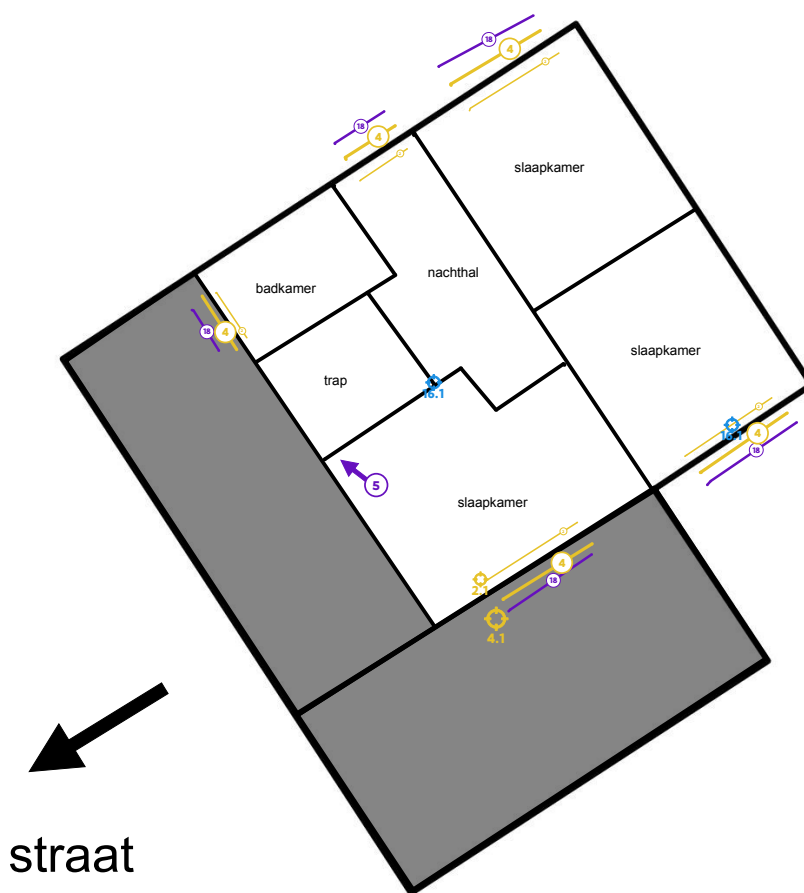
## Plan 1.3: 1e verdiep

Beschrijving	Type	Actie
2. 107 vensterbank massal binnenkant	Asbestmateriaal	Zorgvuldig beheren
2.1 Code: M0.1	Puntmonster	-

4. 112 vensterbank AC buitenkant	Asbestmateriaal	Zorgvuldig beheren
4.1 Code: V0.5	Puntmonster	-
5. 301 niet toegankelijke schouwen	Beperking	-
6. auditief onderzoek	Advies	-
9. 202 verlaagde plafonds	Advies	-
16. 001 pleisterwerk muren	Geen asbest	-
16.1 Code: 0.1	Mengmonster	-
18. 203 Kit aan schrijnwerk tussen de muur en het profiel	Overige ruimte of materiaal	-

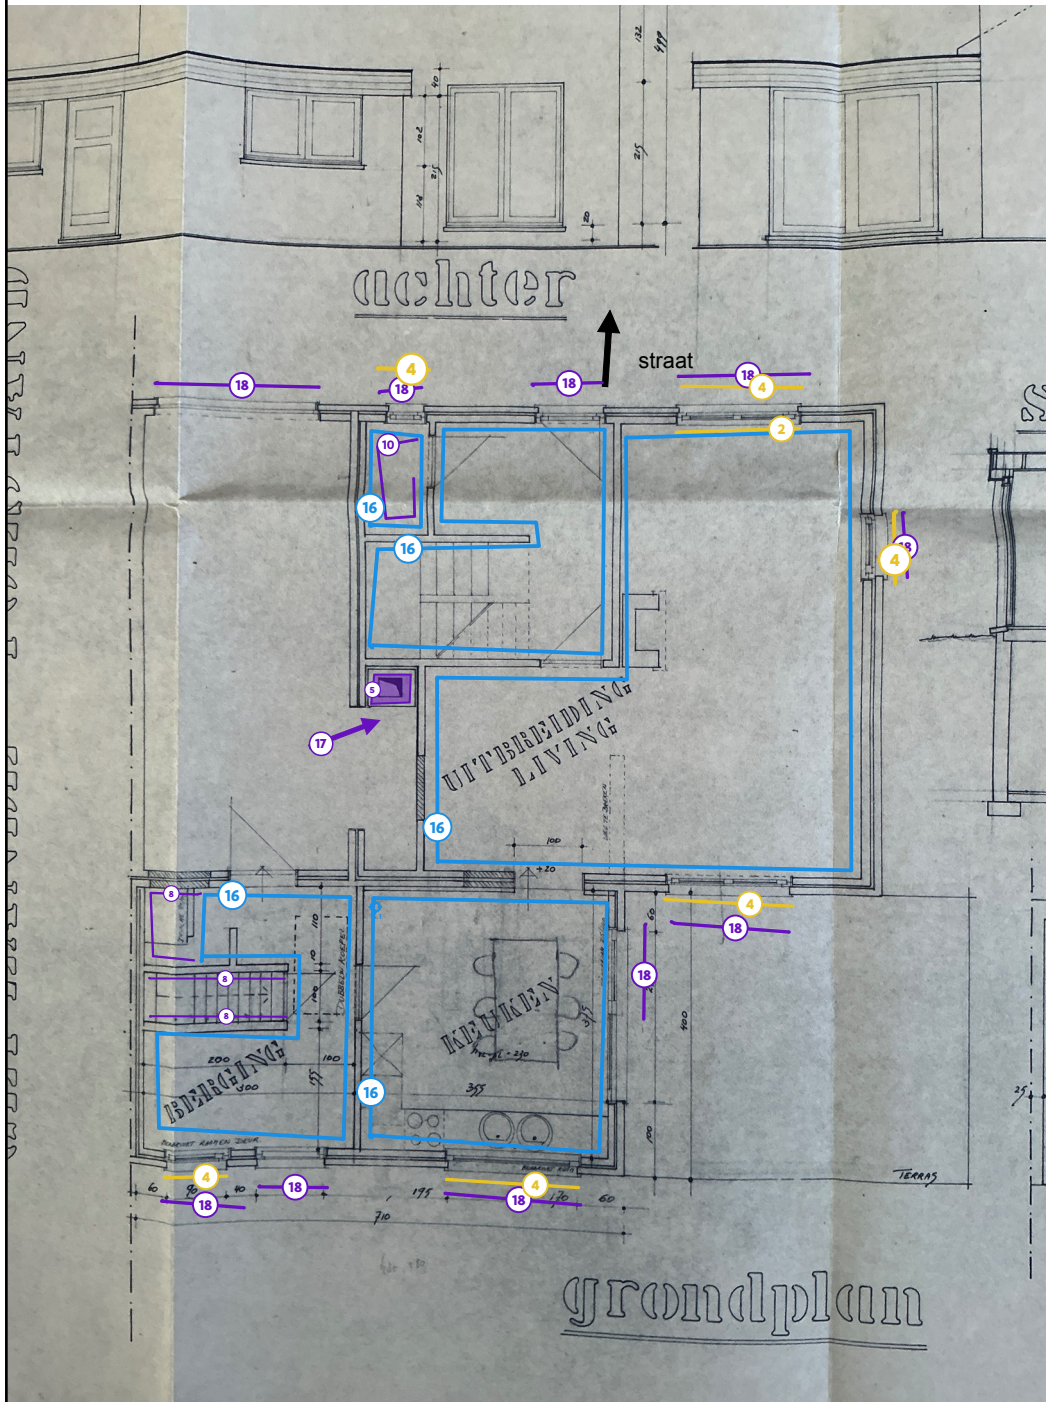
# Plan 1.5: Gelijkvloers

2. 107 vensterbank massal binnenkant	Asbestmateriaal	Zorgvuldig beheren
4. 112 vensterbank AC buitenkant	Asbestmateriaal	Zorgvuldig beheren
5. 301 niet toegankelijke schouwen	Beperking	-
6. auditief onderzoek	Advies	-
8. 201 valse wanden	Advies	-
9. 202 verlaagde plafonds	Advies	-
10. 207 lijmlaag achter faiencetegels	Advies	-
16. 001 pleisterwerk muren	Geen asbest	-
16.1 Code: 0.1	Mengmonster	-
17. 205 brander centrale verwarming	Overige ruimte of materiaal	-
18. 203 Kit aan schrijnwerk tussen de muur en het profiel	Overige ruimte of materiaal	-
