# Asbestinventarisatetest

Esdoornlaan 13, 1850 Grimbergen

Attestnummer : 20260421-000119.000

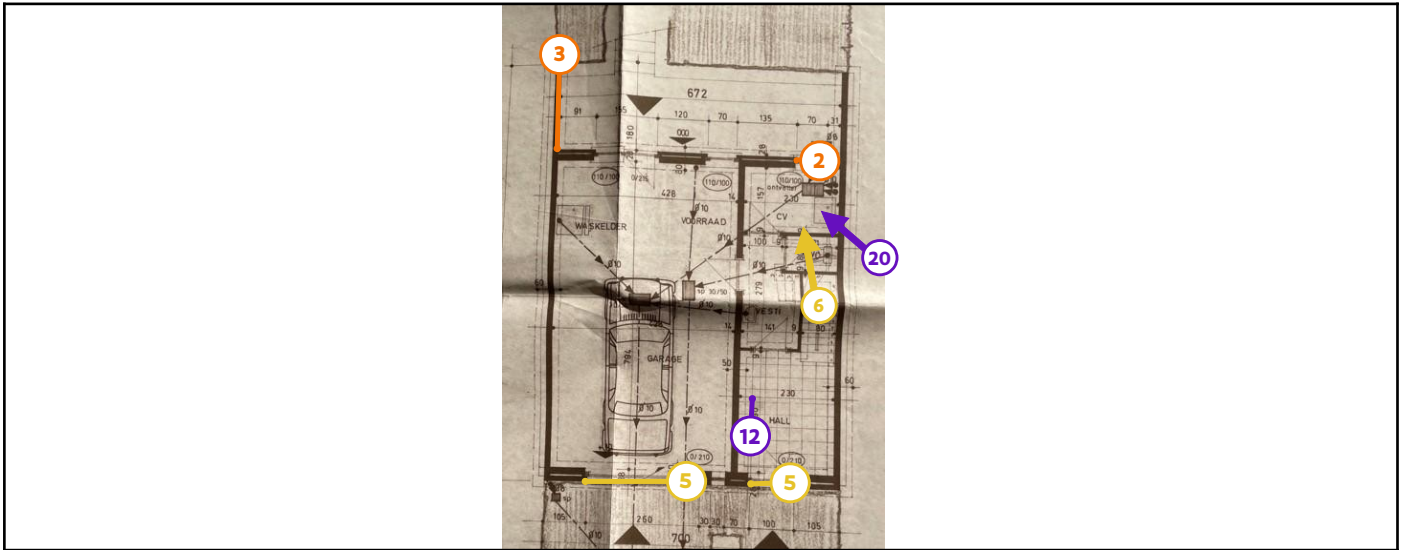
# Plan 1.1: Woning plan - Gelijkvloers

Beschrijving	Type	Actie
2. Deurpaneel type Glasal	Asbestmateriaal	Verwijderen
3. Deksteen plat dak + scheidingsmuur	Asbestmateriaal	Verwijderen
5. Oude mastiek tussen gevel en schrijnwerk	Asbestmateriaal	Zorgvuldig beheren
6. Elektrische infrastructuur in kunststof Bakeliet	Asbestmateriaal	Zorgvuldig beheren
12. Oude radiatoren	Advies	-
20. CV-brander bouwjaar 2000	Overige ruimte of materiaal	-

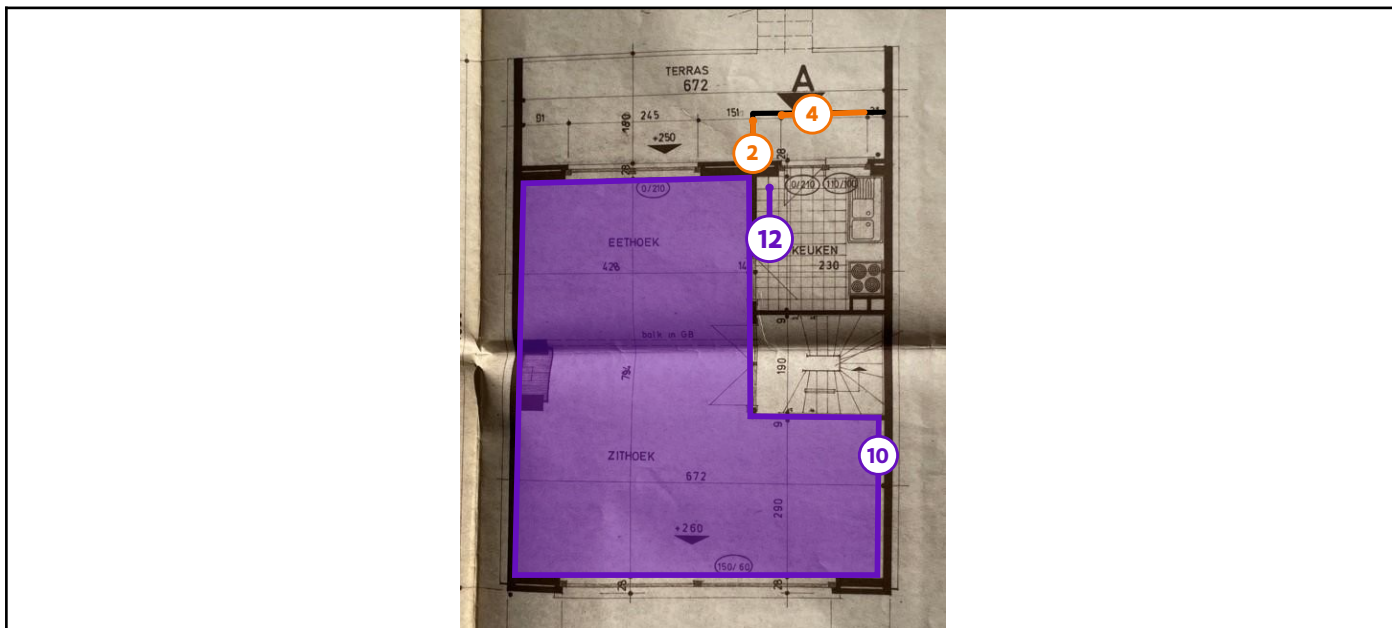
## Plan 1.5: Woning plan - Verdiep 1

Beschrijving	Type	Actie
2. Deurpaneel type Glasal	Asbestmateriaal	<a href="#">Verwijderen</a>
4. Venstertablet in asbestcement	Asbestmateriaal	<a href="#">Verwijderen</a>
10. Parket/Laminaat niet verdacht	Advies	-
12. Oude radiatoren	Advies	-

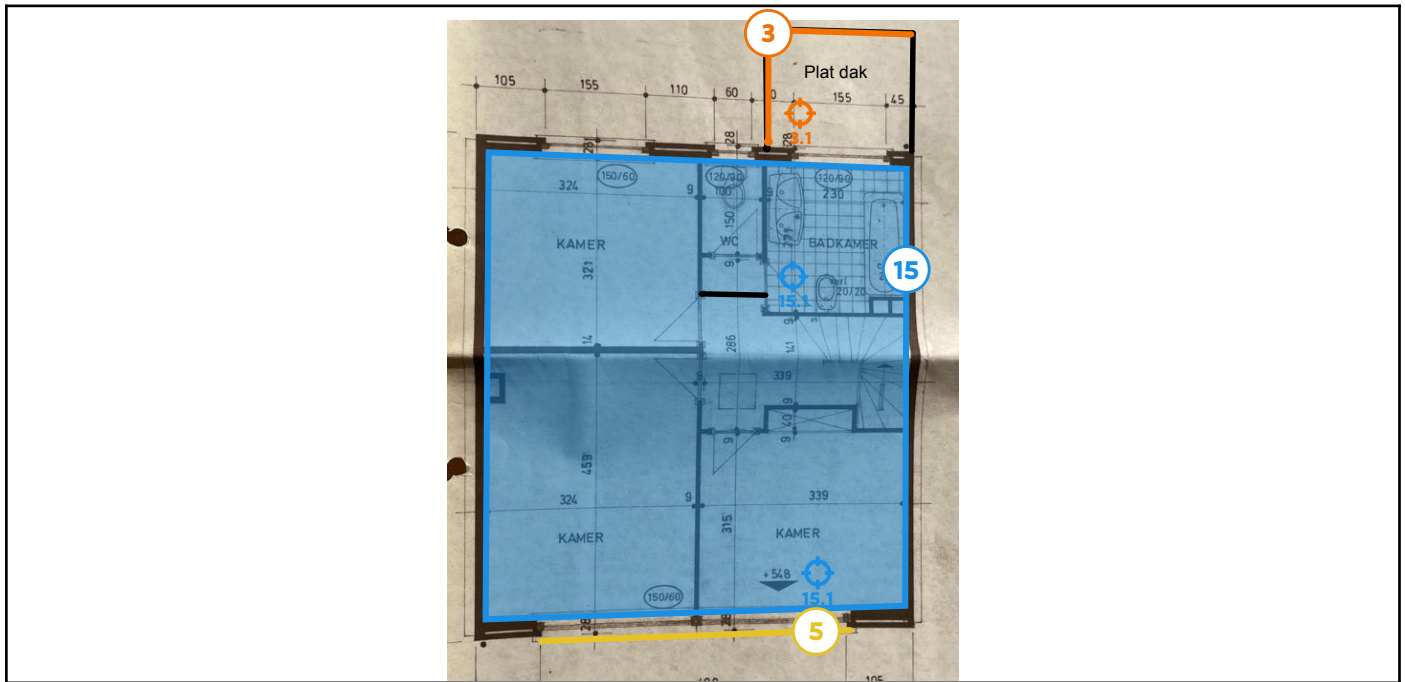
## Plan 1.11: Woning plan - Verdiep 2

Beschrijving	Type	Actie
3. Deksteen plat dak + scheidingsmuur	Asbestmateriaal	Verwijderen
3.1 Code: MM03	Puntmonster	-
5. Oude mastiek tussen gevel en schrijnwerk	Asbestmateriaal	Zorgvuldig beheren
15. Pleisterwerk plafond	Geen asbest	-
15.1 Code: MM02	Mengmonster	-

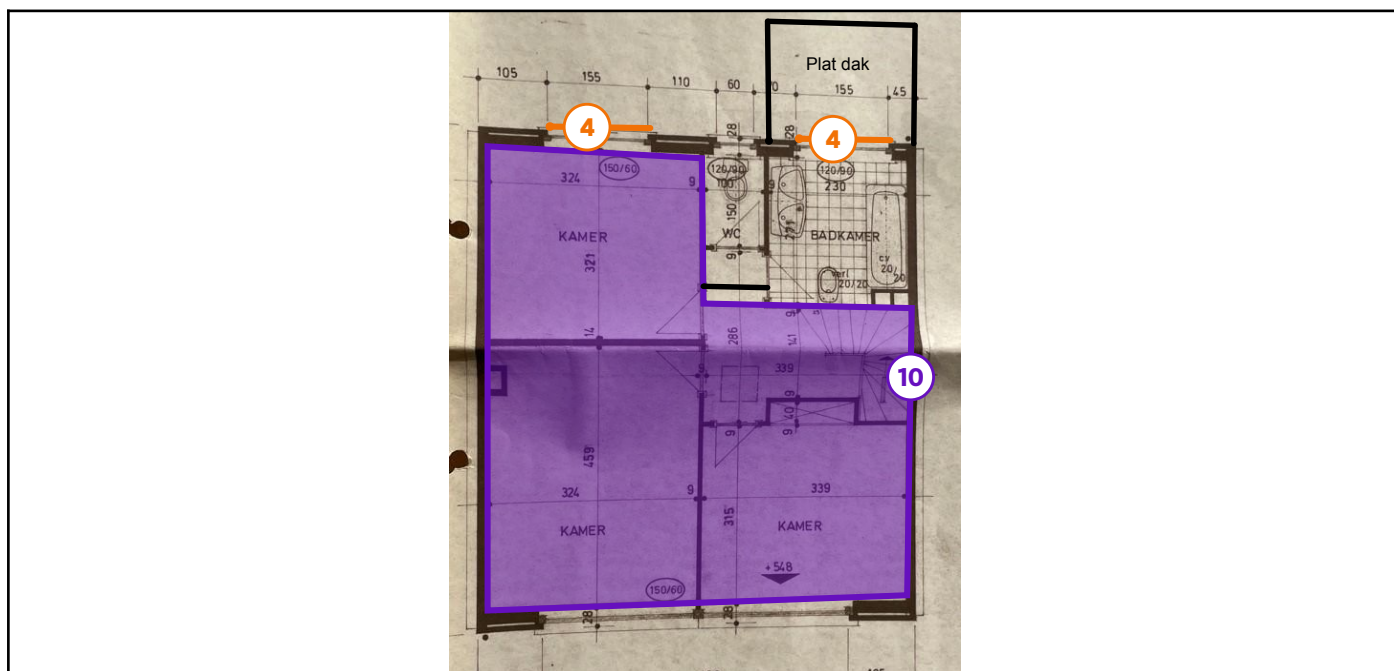
## Plan 1.12: Woning plan - Verdiep 2

Beschrijving	Type	Actie
4. Venstertablet in asbestcement	Asbestmateriaal	<a href="#">Verwijderen</a>
10. Parket/Laminaat niet verdacht	Advies	-

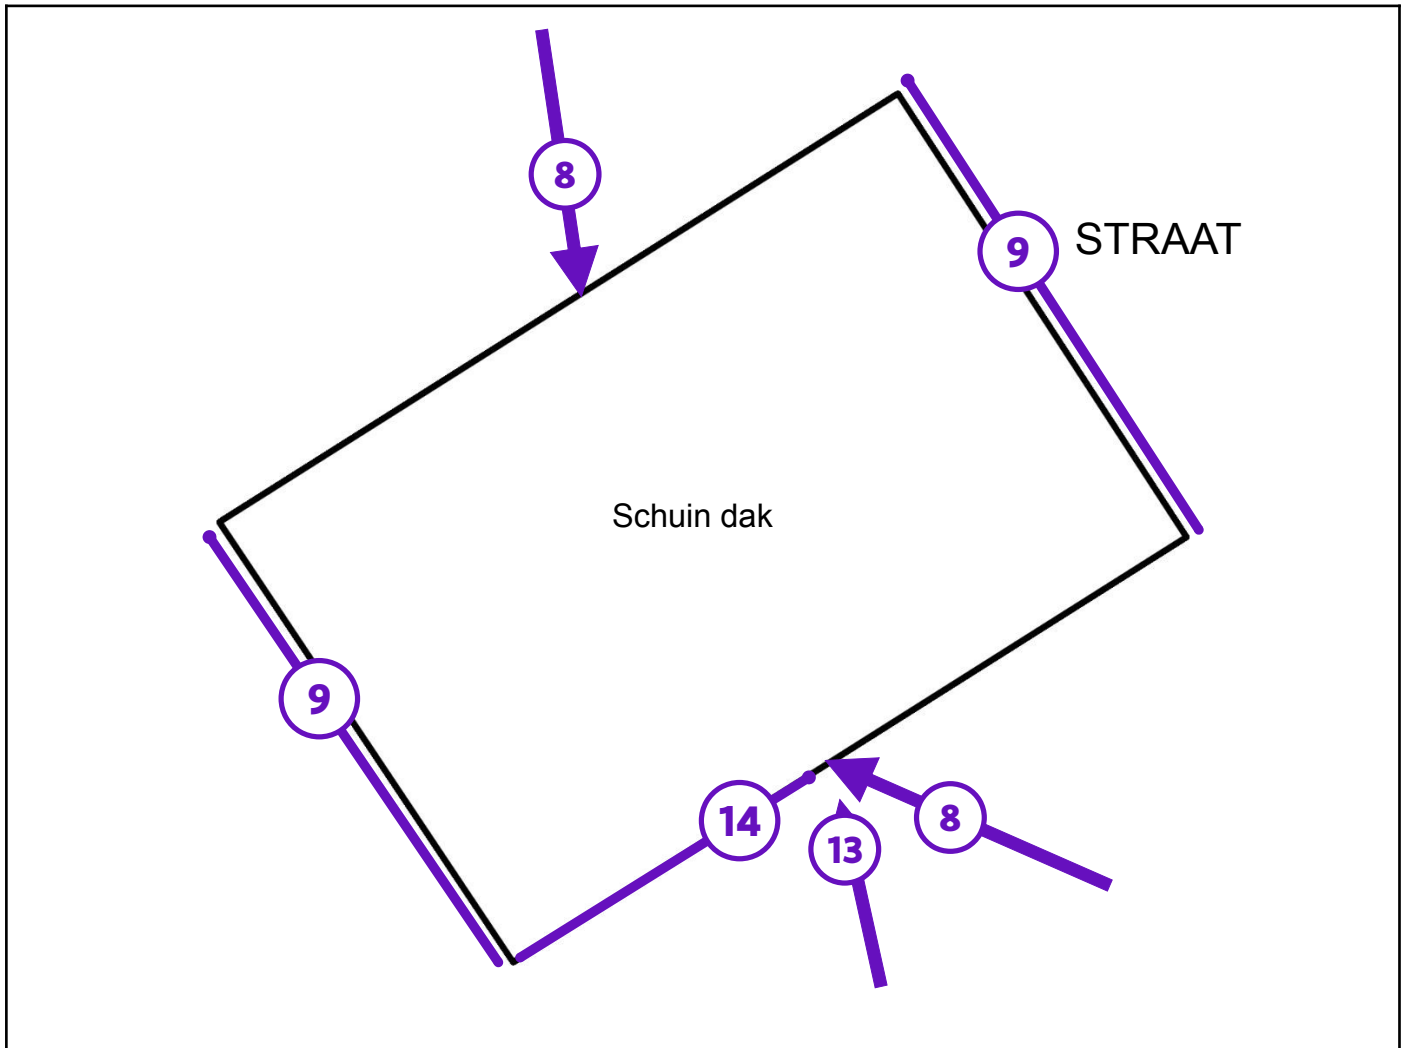
## Plan 1.13: Woning plan - Dak

Beschrijving	Type	Actie
8. Materialen van rookgaskanalen	Beperking	-
9. Dakgoot - VD3	Beperking	-
13. Rookgaskanaal buur	Advies	-
14. Aanpalende gevel met leien	Advies	-

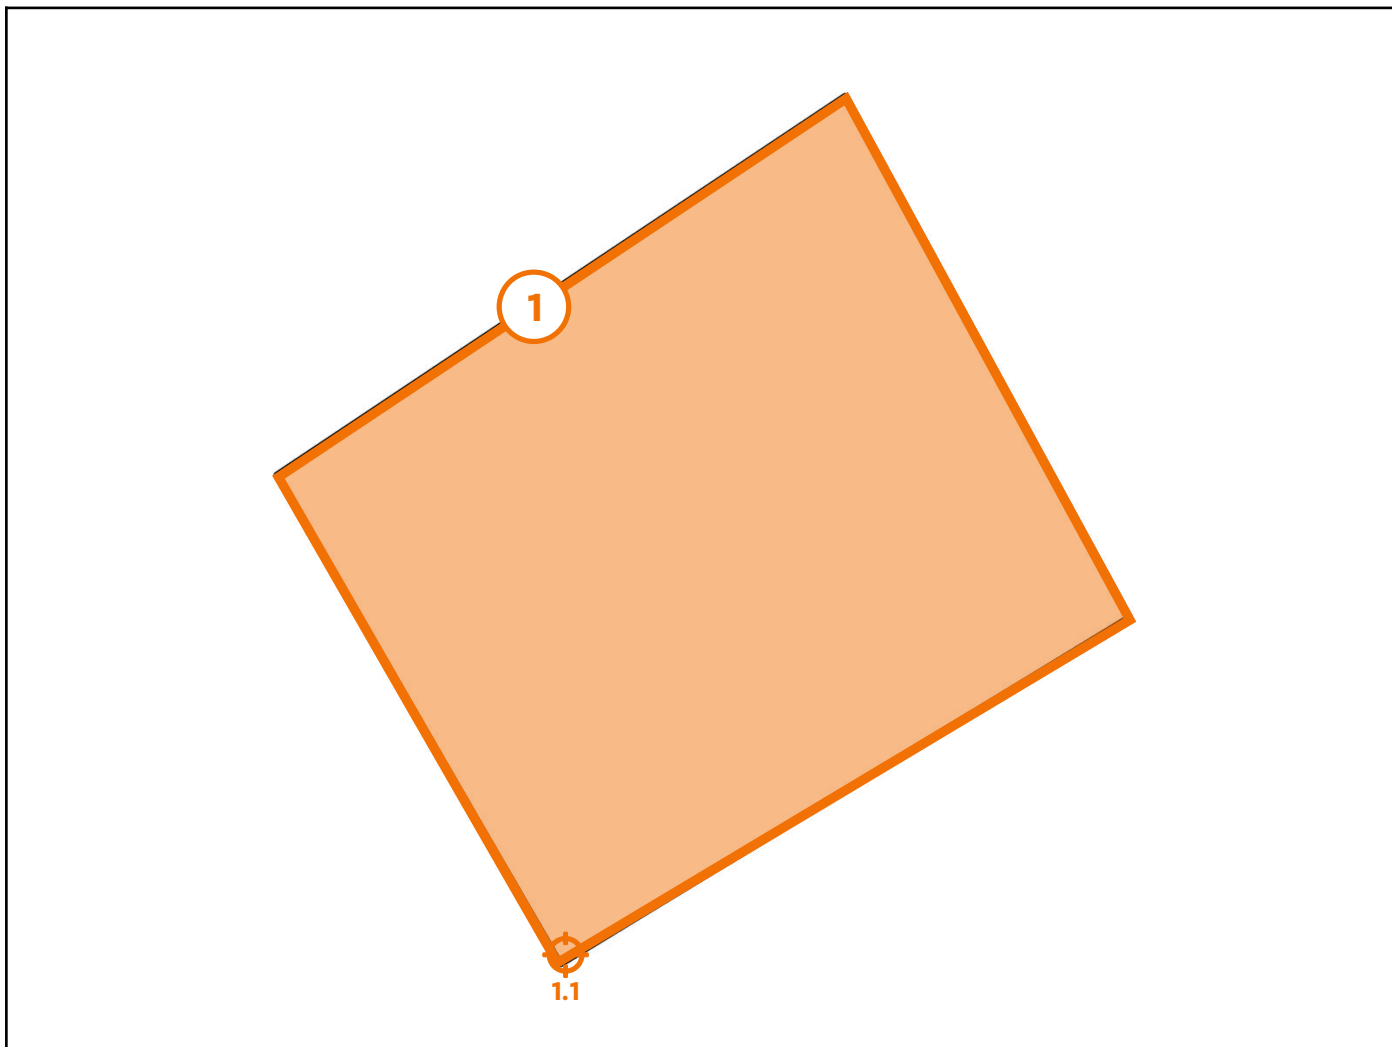
## Plan 2.1: Tuinhuis plan - Dak

Beschrijving	Type	Actie
1. Dak in golfplaten - Tuinhuis	Asbestmateriaal	<a href="#">Verwijderen</a>
1.1 Code: MM04	Puntmonster	-

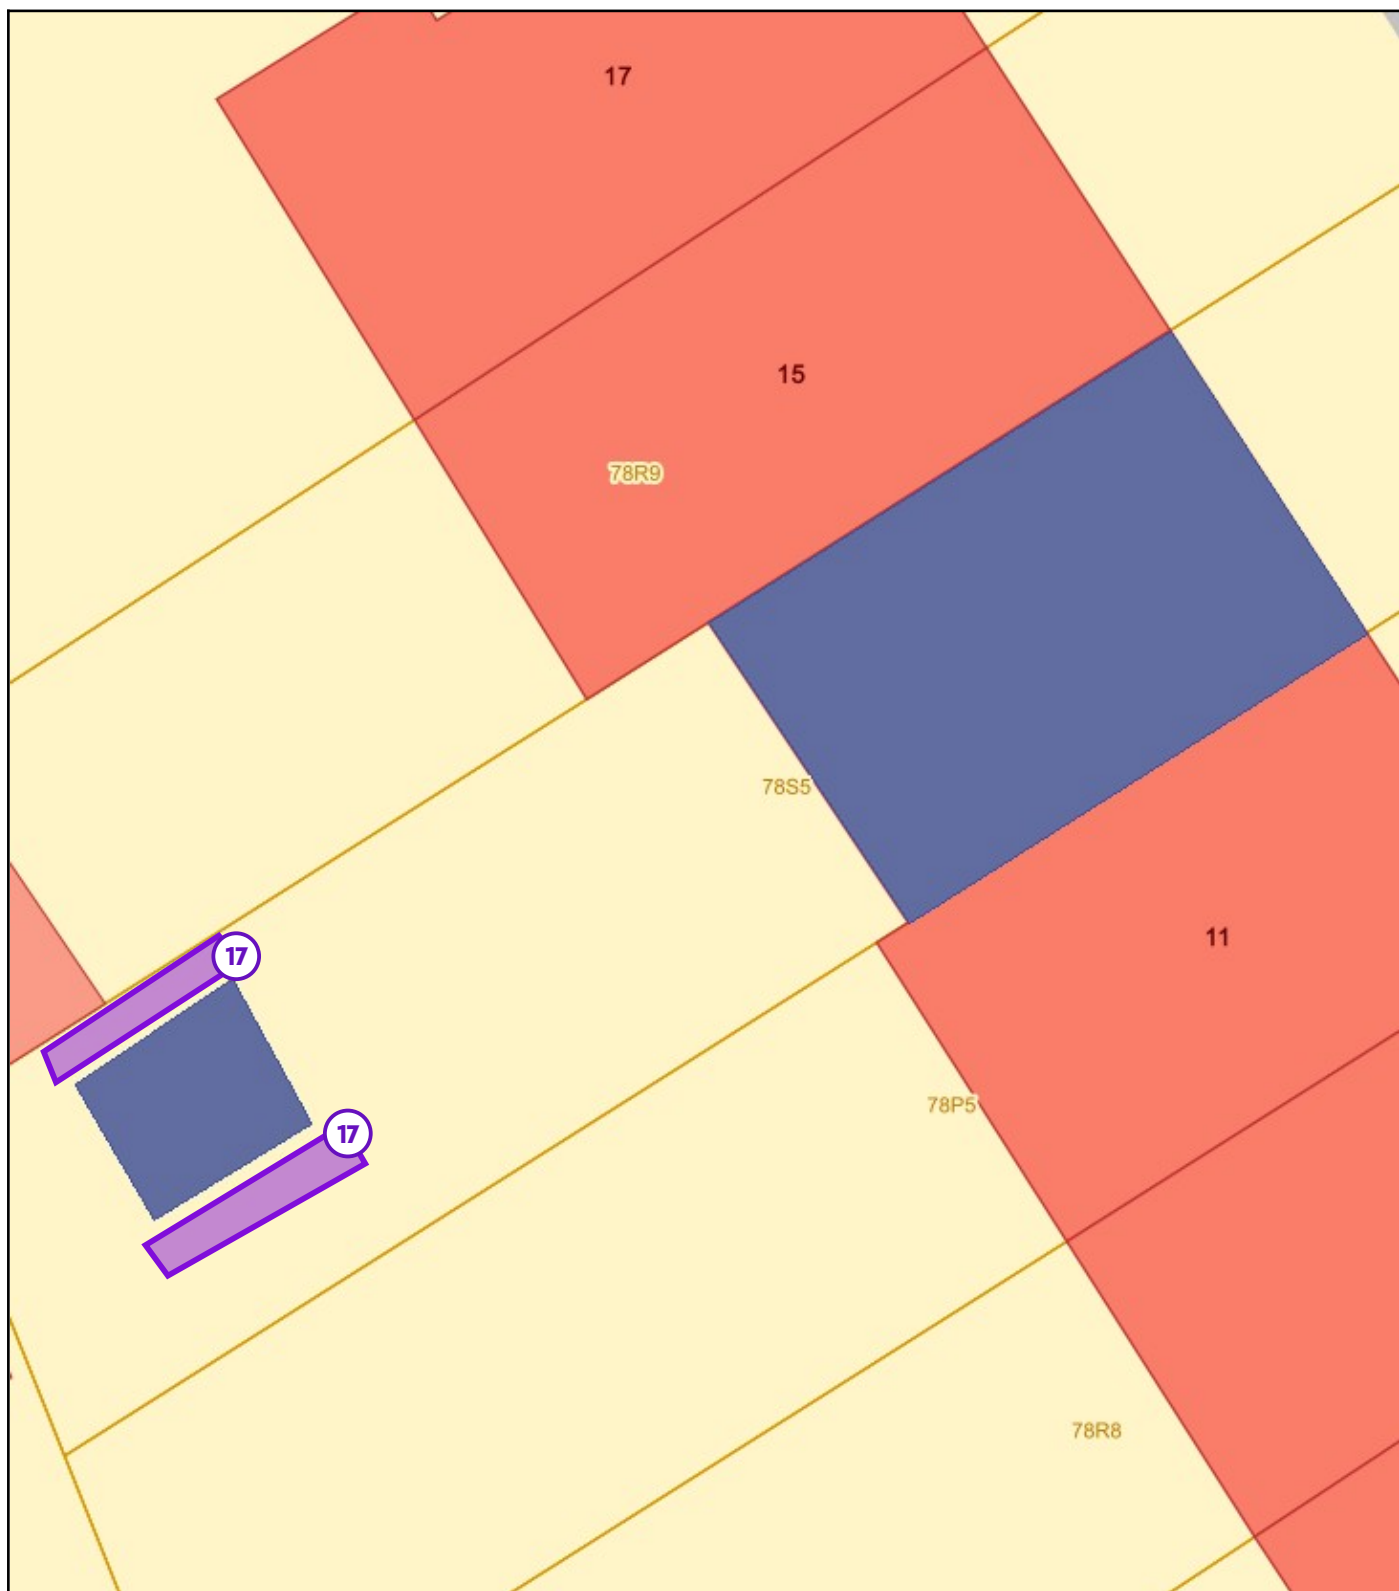
## Plan 3.1: Afdruiptzones/afvloeizones

17. Afdruipzone golfplaten in vezelcement - Tuinhuis	Afdruipzone/afvloeizone	-
---	-------------------------	---

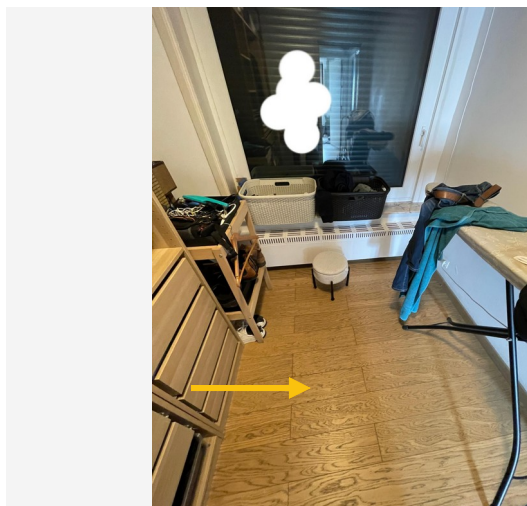
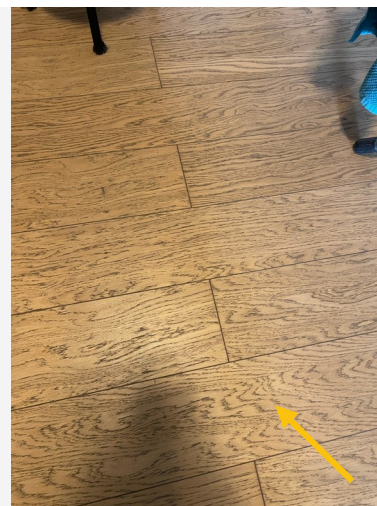
Tegellijm is nergens vast te stellen: geen schade aan vloer- en wandtegels en plinten. Geen monsternamen mogelijk. Destructief onderzoek is noodzakelijk om achterliggende (oudere) lagen te analyseren.

<b>Basis voor advies</b>	Beoordeling op basis van expertise, zonder een vaststelling door de asbestdeskundige.
<b>Primaire drager</b>	Vloer
<b>(Asbest)materiaal</b>	In-situ afwerkingslagen - Lijm laag
<b>Bindmiddel</b>	Cement
<b>Gebondenheid bindmiddel</b>	Hecht

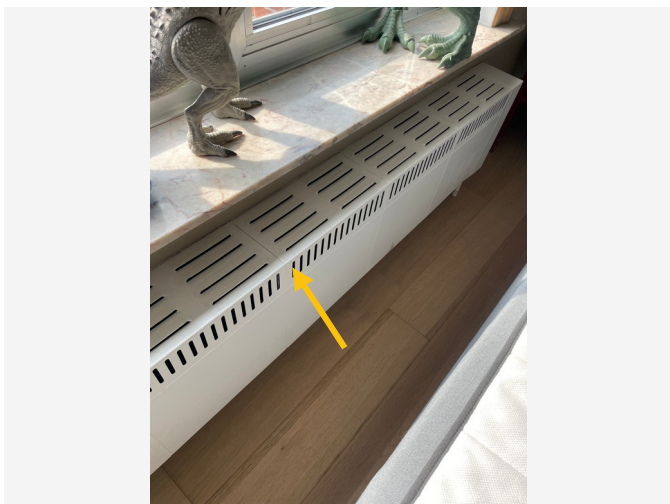
Situeringsfoto

<b>Basis voor advies</b>	Beoordeling op basis van expertise, zonder een vaststelling door de asbestdeskundige.
<b>Primaire drager</b>	Ruimteverwarming
<b>(Asbest)materiaal</b>	Pakking, dichting
<b>Bindmiddel</b>	Karton - papier - viltachtig
<b>Gebondenheid bindmiddel</b>	Niet-hechtgebonden

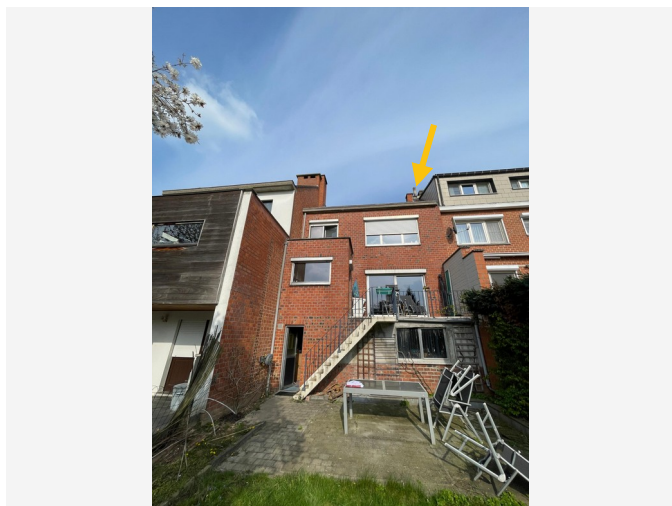
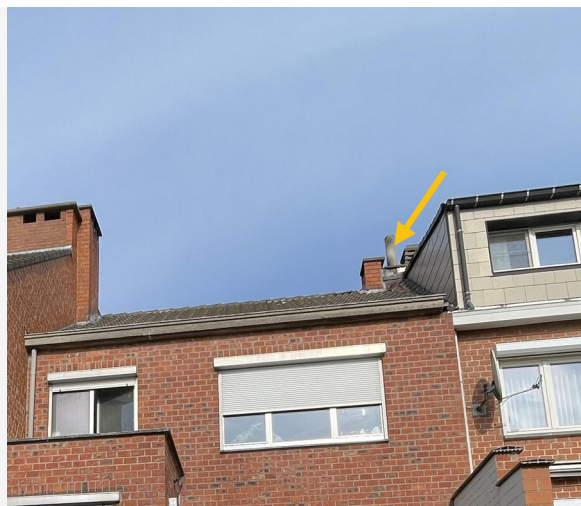
Basis voor advies	Vaststelling ter plaatse
Primaire drager	HVAC infrastructuur en uitrusting
(Asbest)materiaal	Rookgaskanaal
Bindmiddel	Cement
Gebondenheid bindmiddel	Hecht

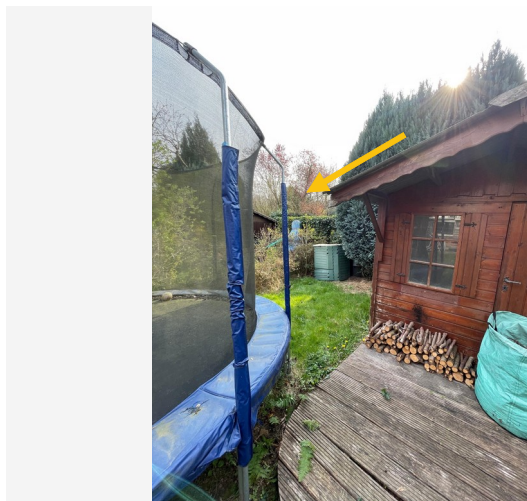
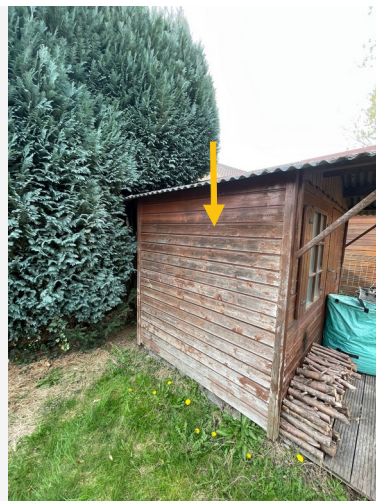
Afdruipzone/afvloeizone

Bron
