# Asbestinventarisatetest

Bisschoppenhoflaan 21, 2100 Antwerpen

Attestnummer : 20260210-000197.000

Uitgegeven op : 10.02.2026

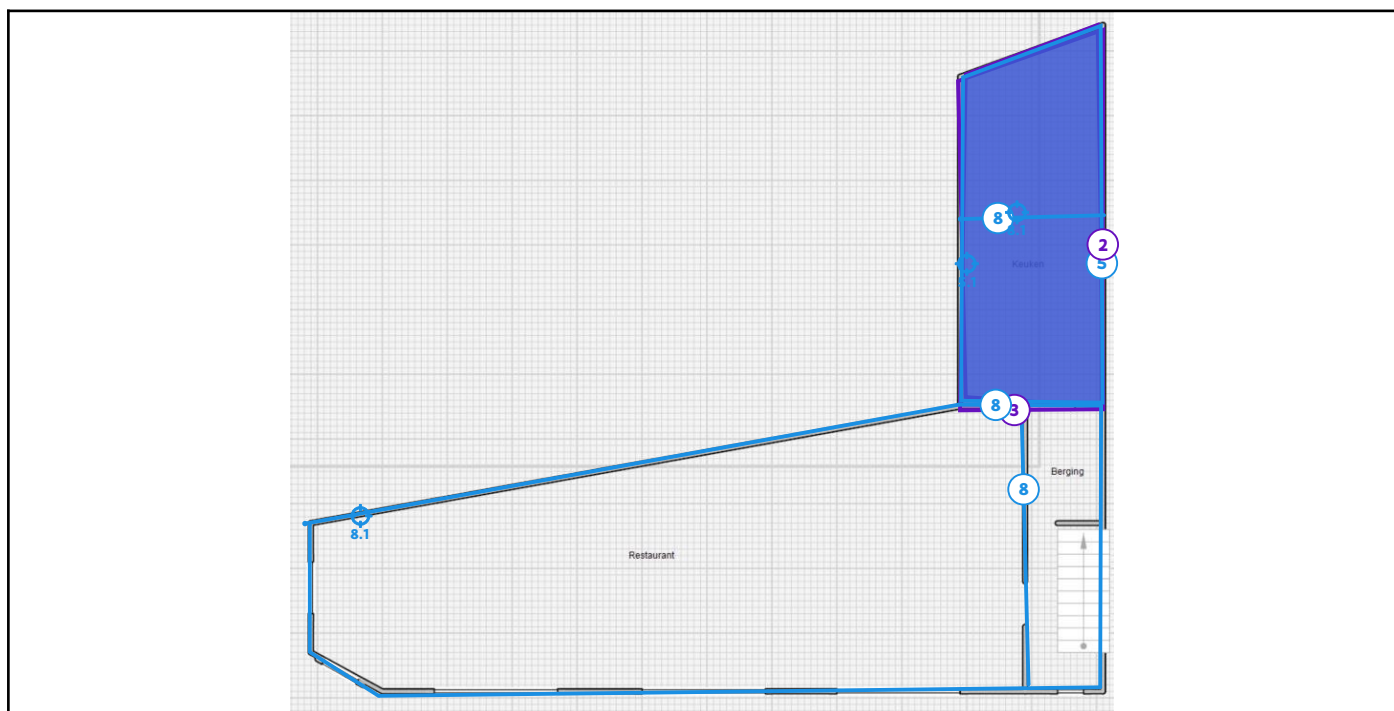
## Plan 1.1: Plan gelijkvloers

Beschrijving	Type	Actie
2. Onderlagen rooding	Beperking	-
3. Roofing	Beperking	-
5. Pleisterwerk plafond	Geen asbest	-
5.1 Code: 11535	Mengmonster	-
8. Pleisterwerk muren gelijkvloers en verdieping 1	Geen asbest	-
8.1 Code: 11534	Mengmonster	-

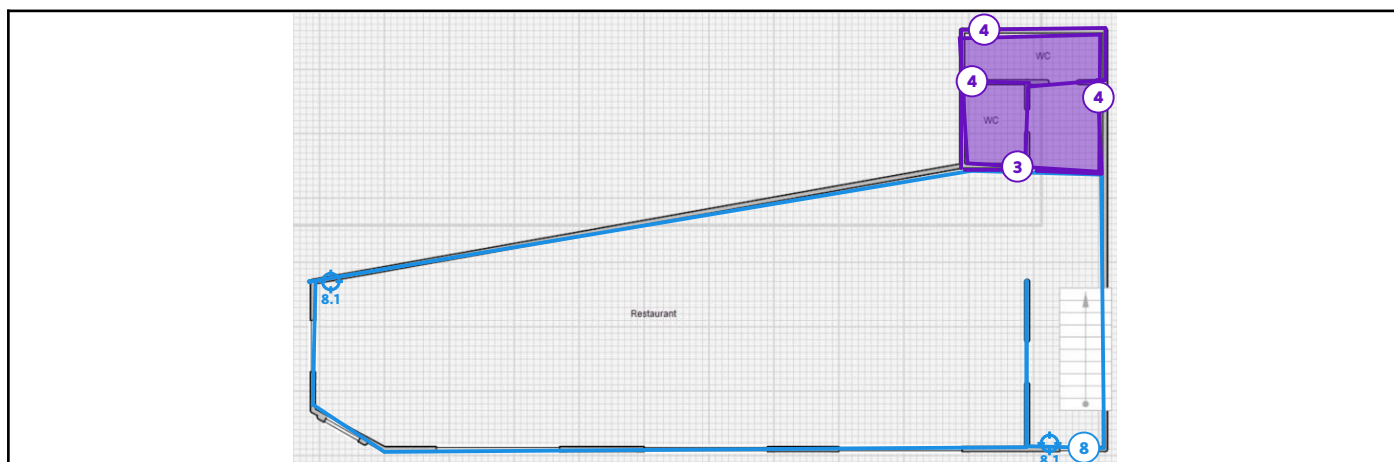
## Plan 1.2: Plan verdieping 1

Beschrijving	Type	Actie
3. Roofing	Beperking	-
4. Tegellijm	Advies	-
8. Pleisterwerk muren gelijkvloers en verdieping 1	Geen asbest	-
8.1 Code: 11534	Mengmonster	-

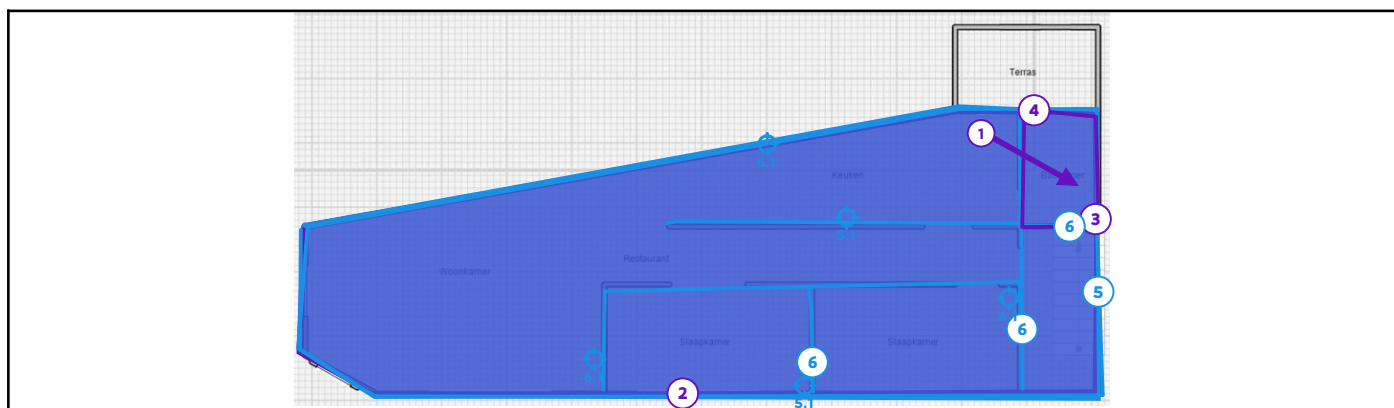
## Plan 1.3: Plan verdieping 2

Beschrijving	Type	Actie
1. Schouw	Beperking	-
2. Onderlagen rooding	Beperking	-
3. Roofing	Beperking	-
4. Tegellijm	Advies	-
5. Pleisterwerk plafond	Geen asbest	-
5.1 Code: 11535	Mengmonster	-
6. Pleisterwerk muren verdieping 2	Geen asbest	-
6.1 Code: 11537	Mengmonster	-

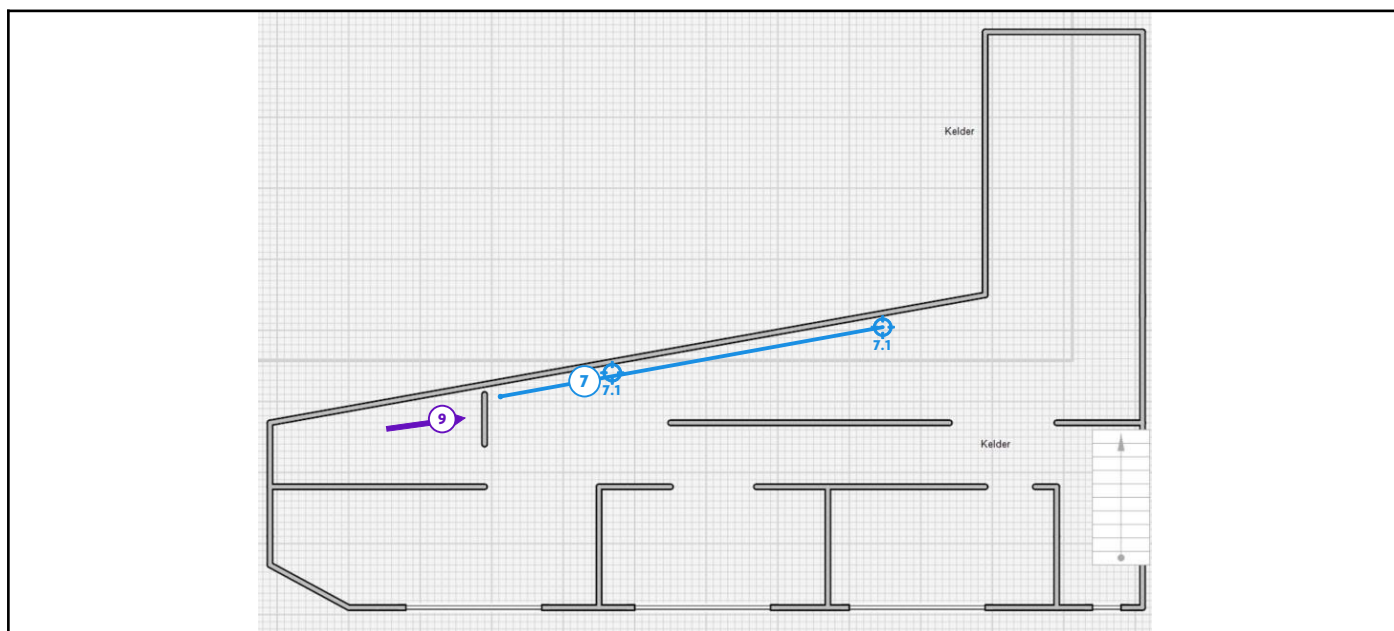
## Plan 1.4: Plan kelder

Beschrijving	Type	Actie
7. Leidingisolatie met karton	Geen asbest	-
7.1 Code: 11536	Mengmonster	-
9. Materialen stookketel	Overige ruimte of materiaal	-
