# Asbestinventarisatetest

Dorp 91/b1, 2980 Zoersel

Attestnummer : 20250910-000467.000

Uitgegeven op : 10.09.2025

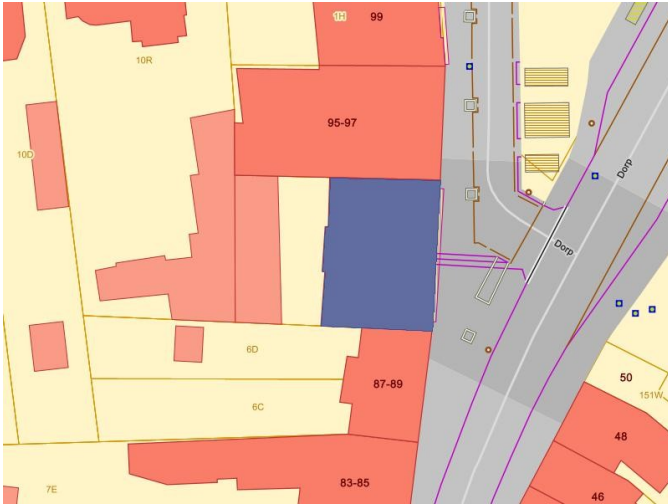
# Zone 1: Hoofdgebouw

- 0 Asbestmaterialen
- 3 Beperkingen**
- 0 Uitsluitingen
- 0 Roerende goederen
- 0 Puin, steenslag, (water)bodem
- 0 Adviezen
- 3 Geen asbest**

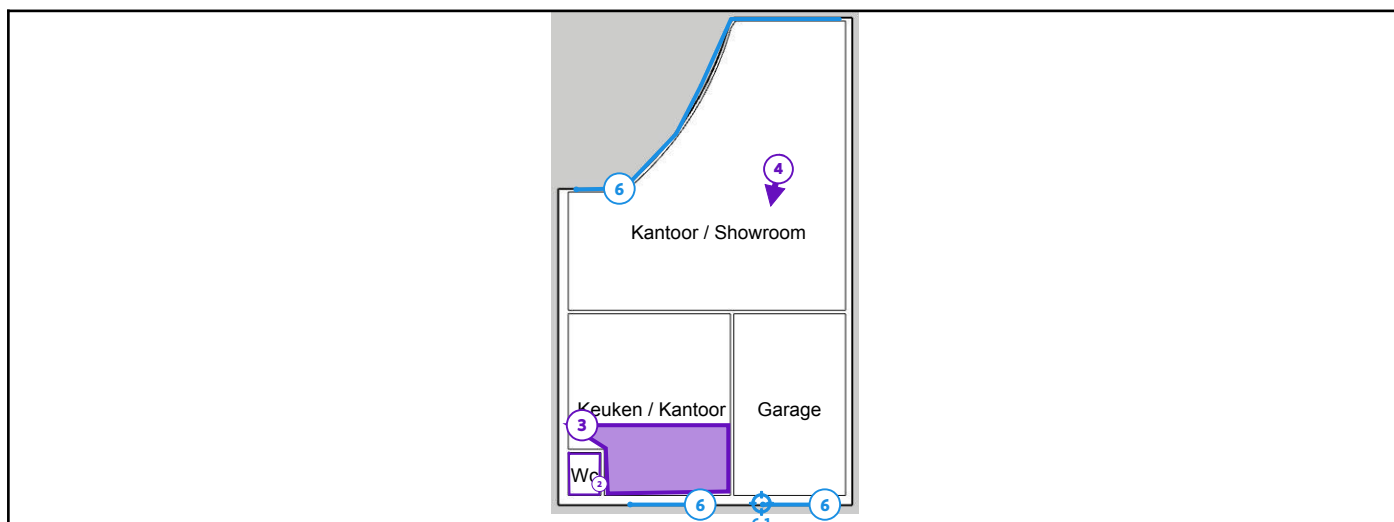
# Plan 1.1: Grondplan

Beschrijving	Type	Actie
2. Tegellijm	Beperking	-
3. Verlaagd plafond	Beperking	-
4. Verloren bekisting	Beperking	-
6. M03_Mastiek buitenschrijnwerk	Geen asbest	-
6.1 Code: M27376	Puntmonster	-

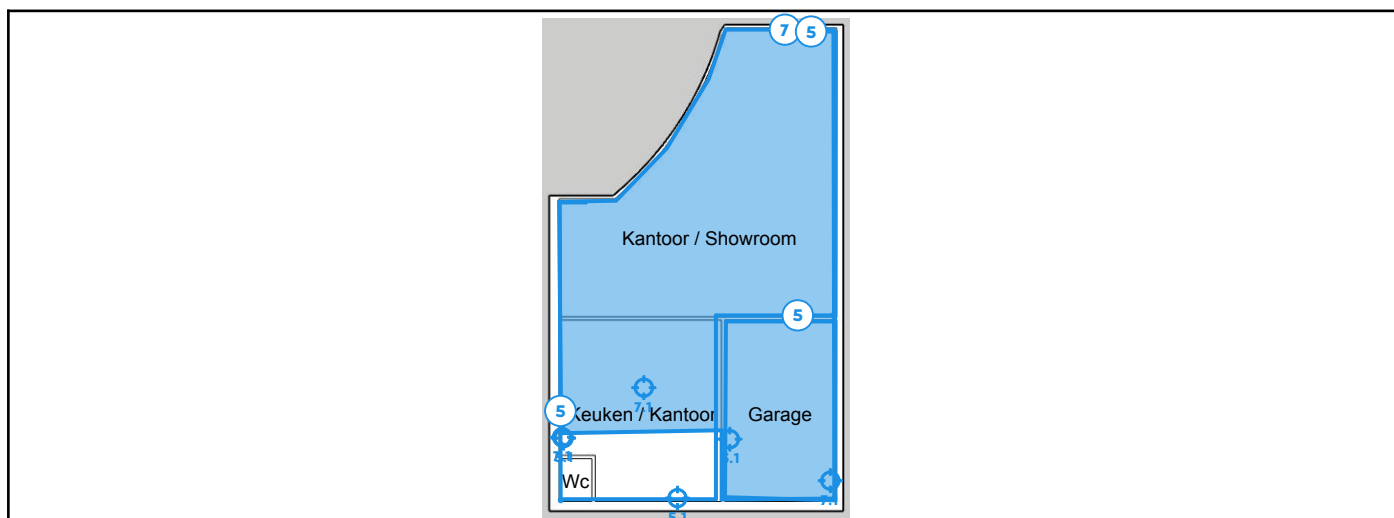
## Plan 1.2: Grondplan\_Pleisterwerk

Beschrijving	Type	Actie
5. M01_Muurpleister	Geen asbest	-
5.1 Code: M27374	Mengmonster	-
7. M02_Plafondpleister	Geen asbest	-
7.1 Code: M27375	Mengmonster	-
