Asbestinventarisatetest

Gijsbeekstraat 61, 2811 Mechelen

Attestnummer : 20260313-000248.001

Uitgegeven op : 13.03.2026

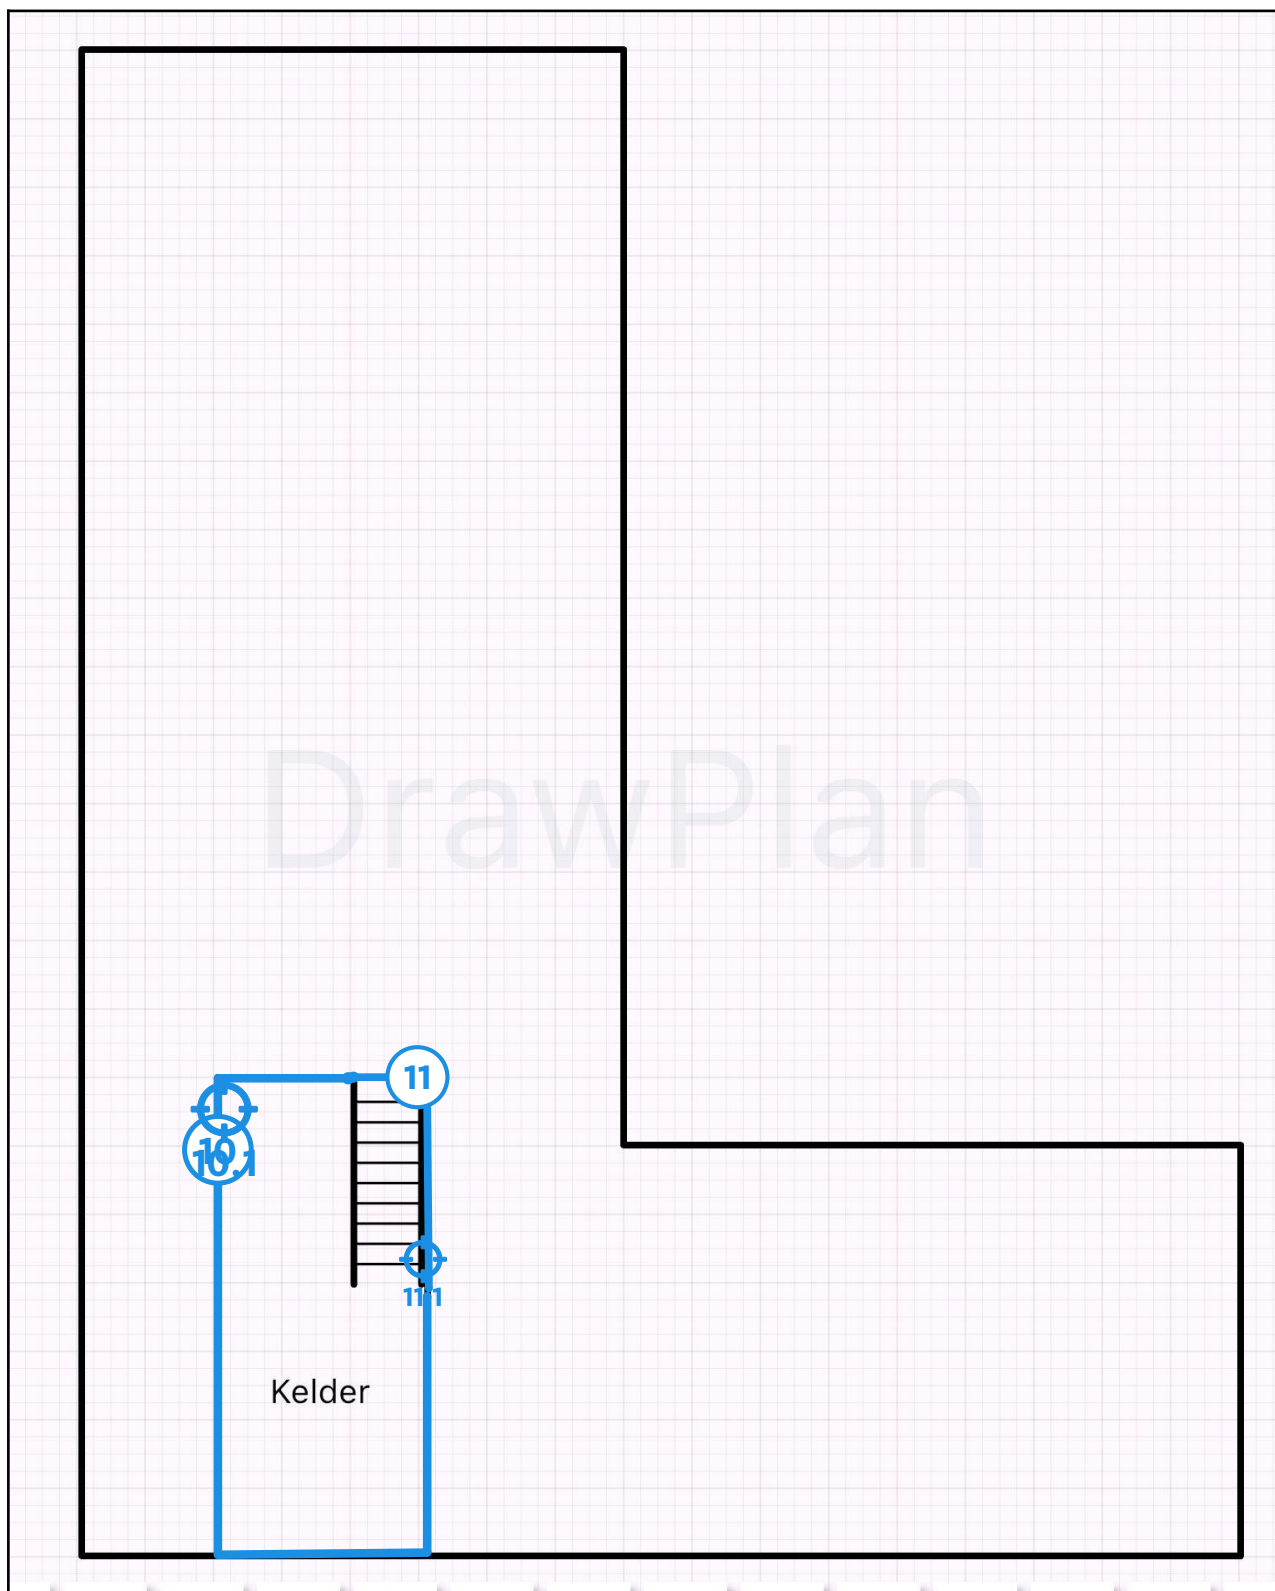
Plan 1.1: Kelder : wanden

10. Cementering - wand	Geen asbest	-
10.1 Code: MM02	Mengmonster	-
11. Pleisterwerk - wand	Geen asbest	-
11.1 Code: MM01	Mengmonster	-

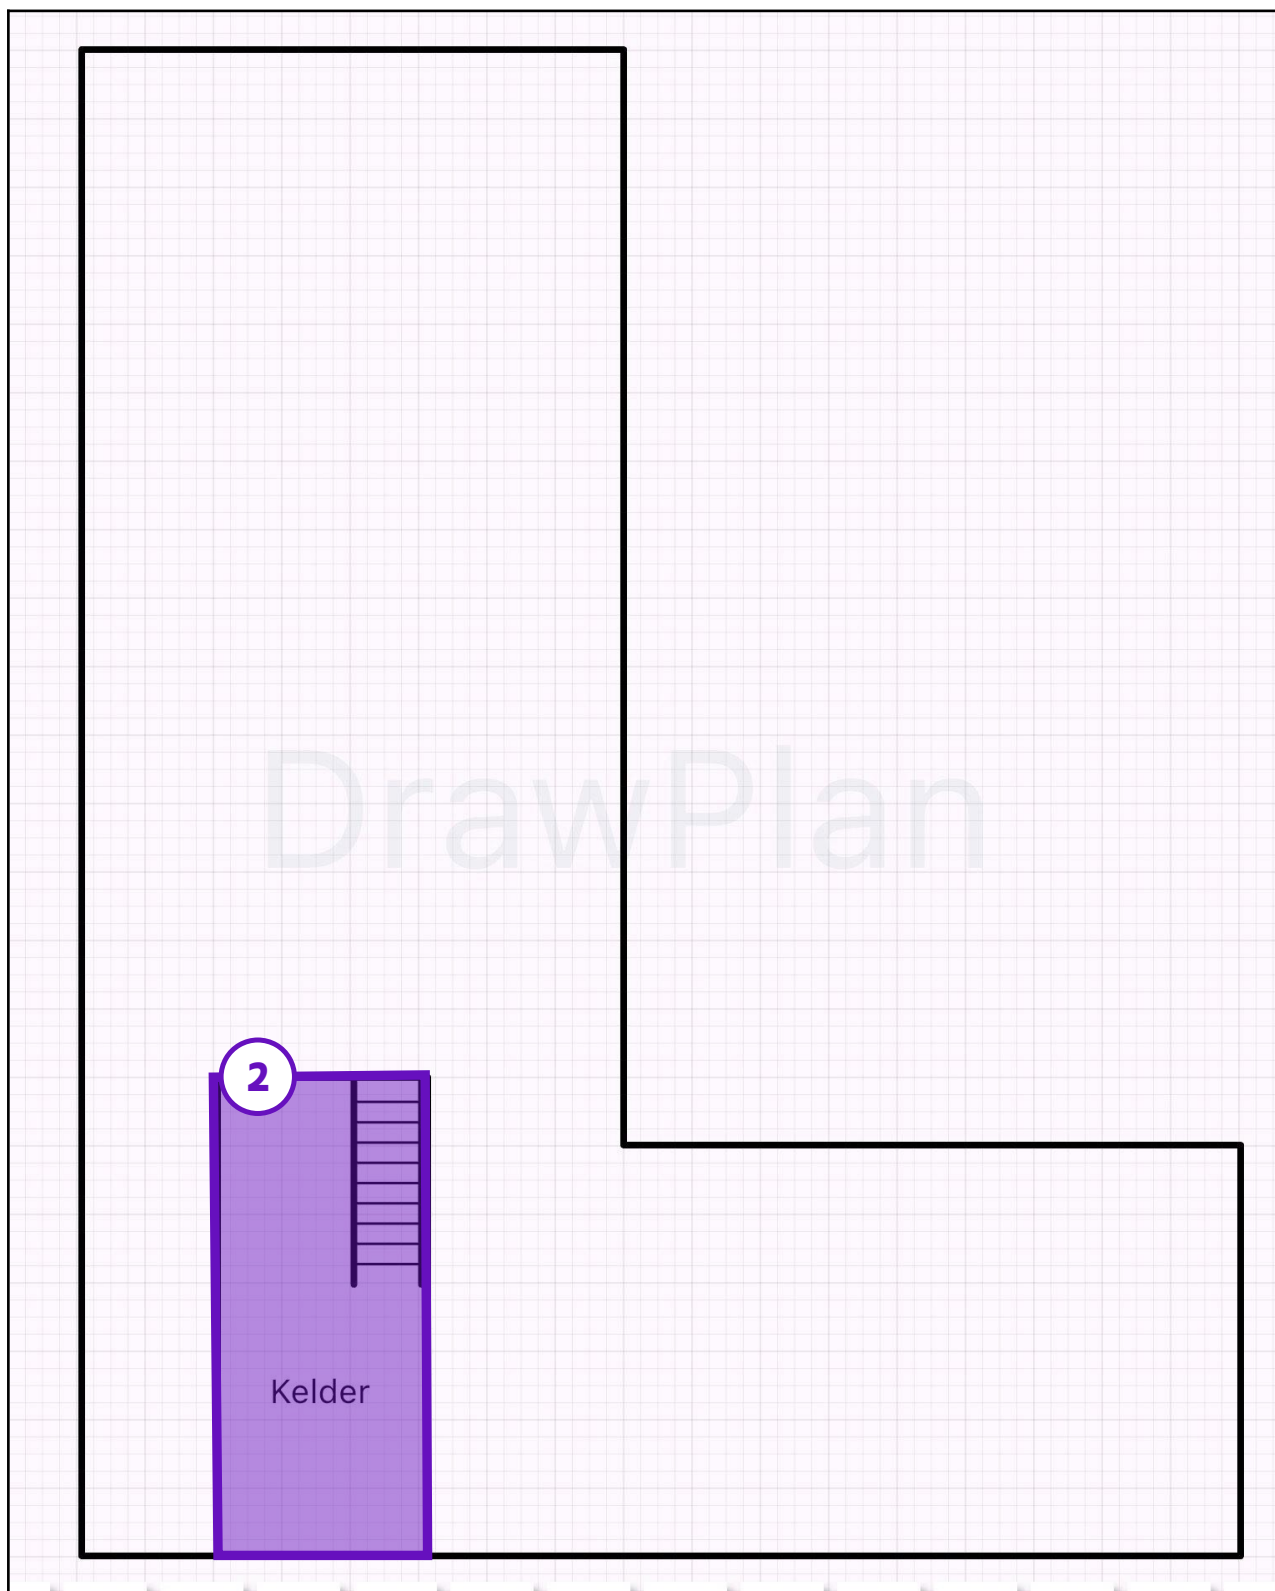
Plan 1.2: Kelder : plafond

2. Baksteen/betonsteen - plafond	Advies	-
----------------------------------	--------	---

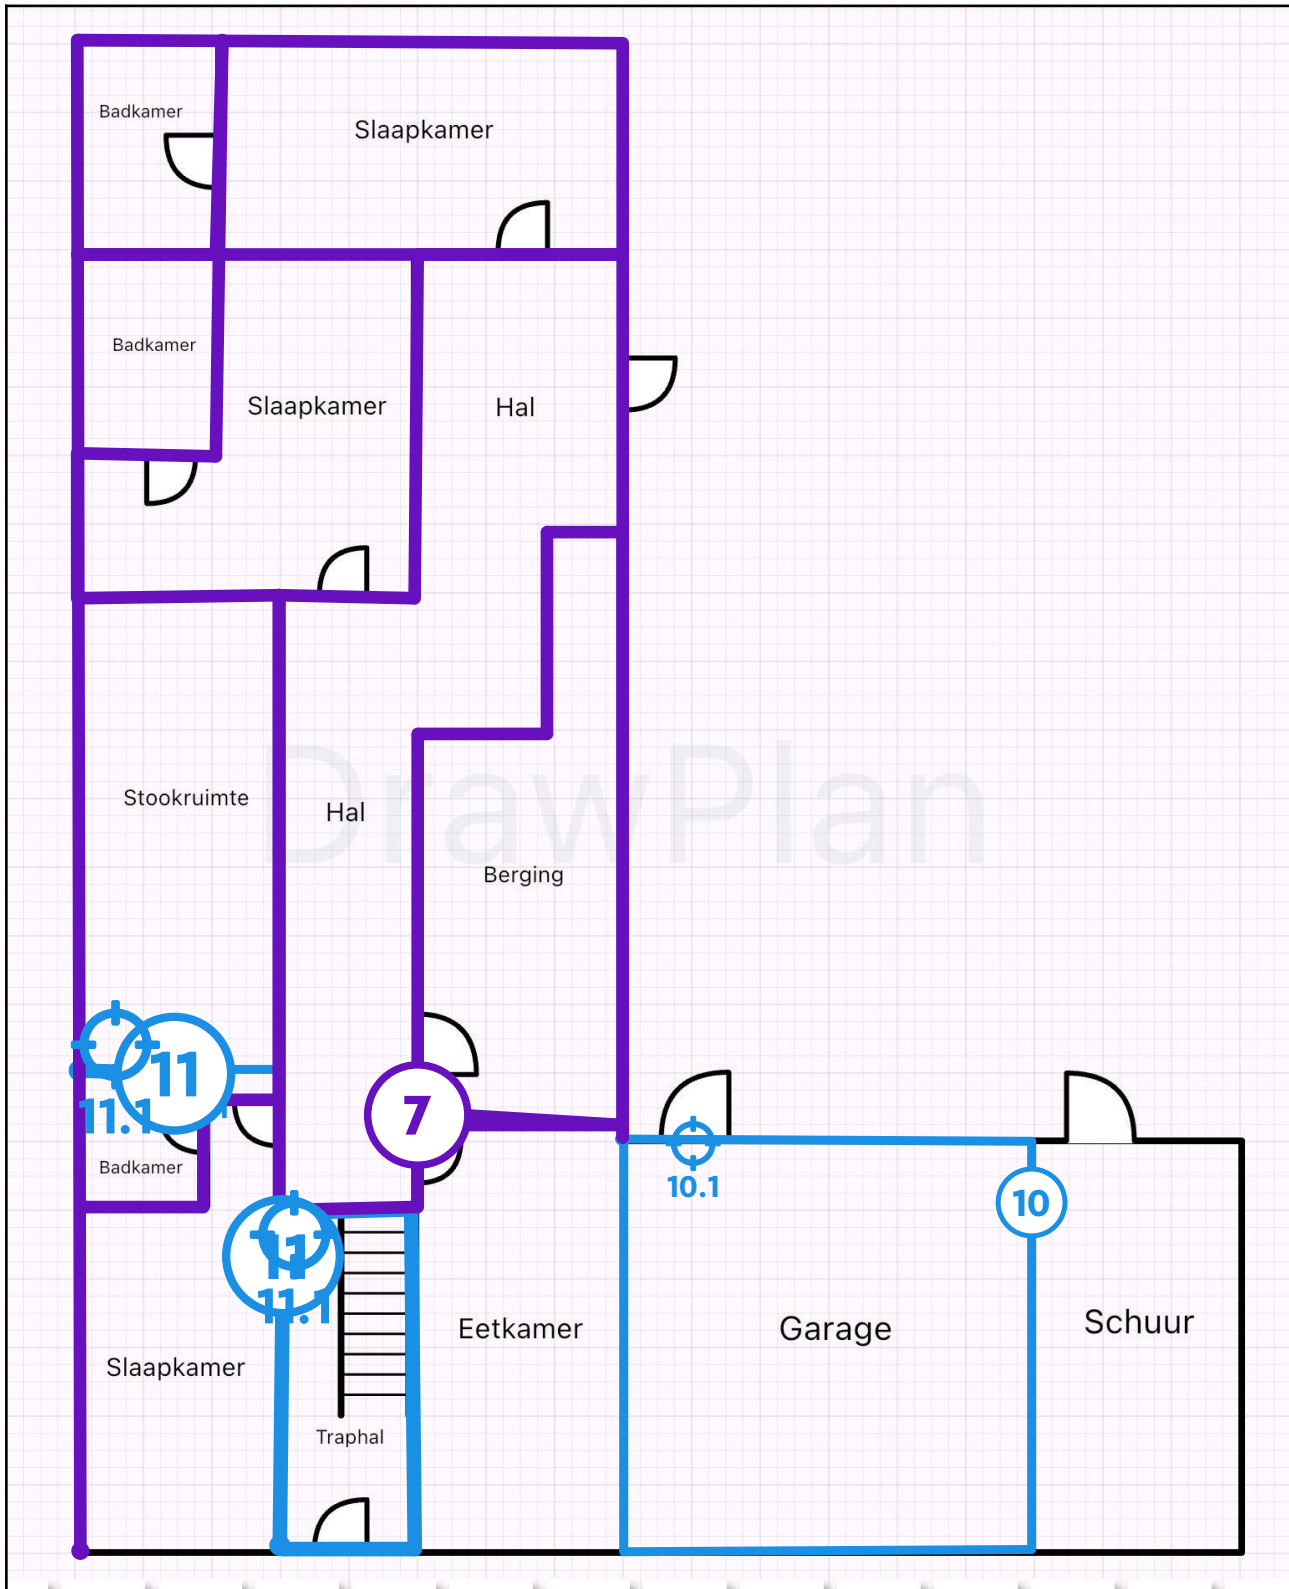
Plan 1.3: Gelijkvloers : wanden

7. Valse wand - achterliggende laag	Advies	-
10. Cementering - wand	Geen asbest	-
10.1 Code: MM02	Mengmonster	-
11. Pleisterwerk - wand	Geen asbest	-
11.1 Code: MM01	Mengmonster	-

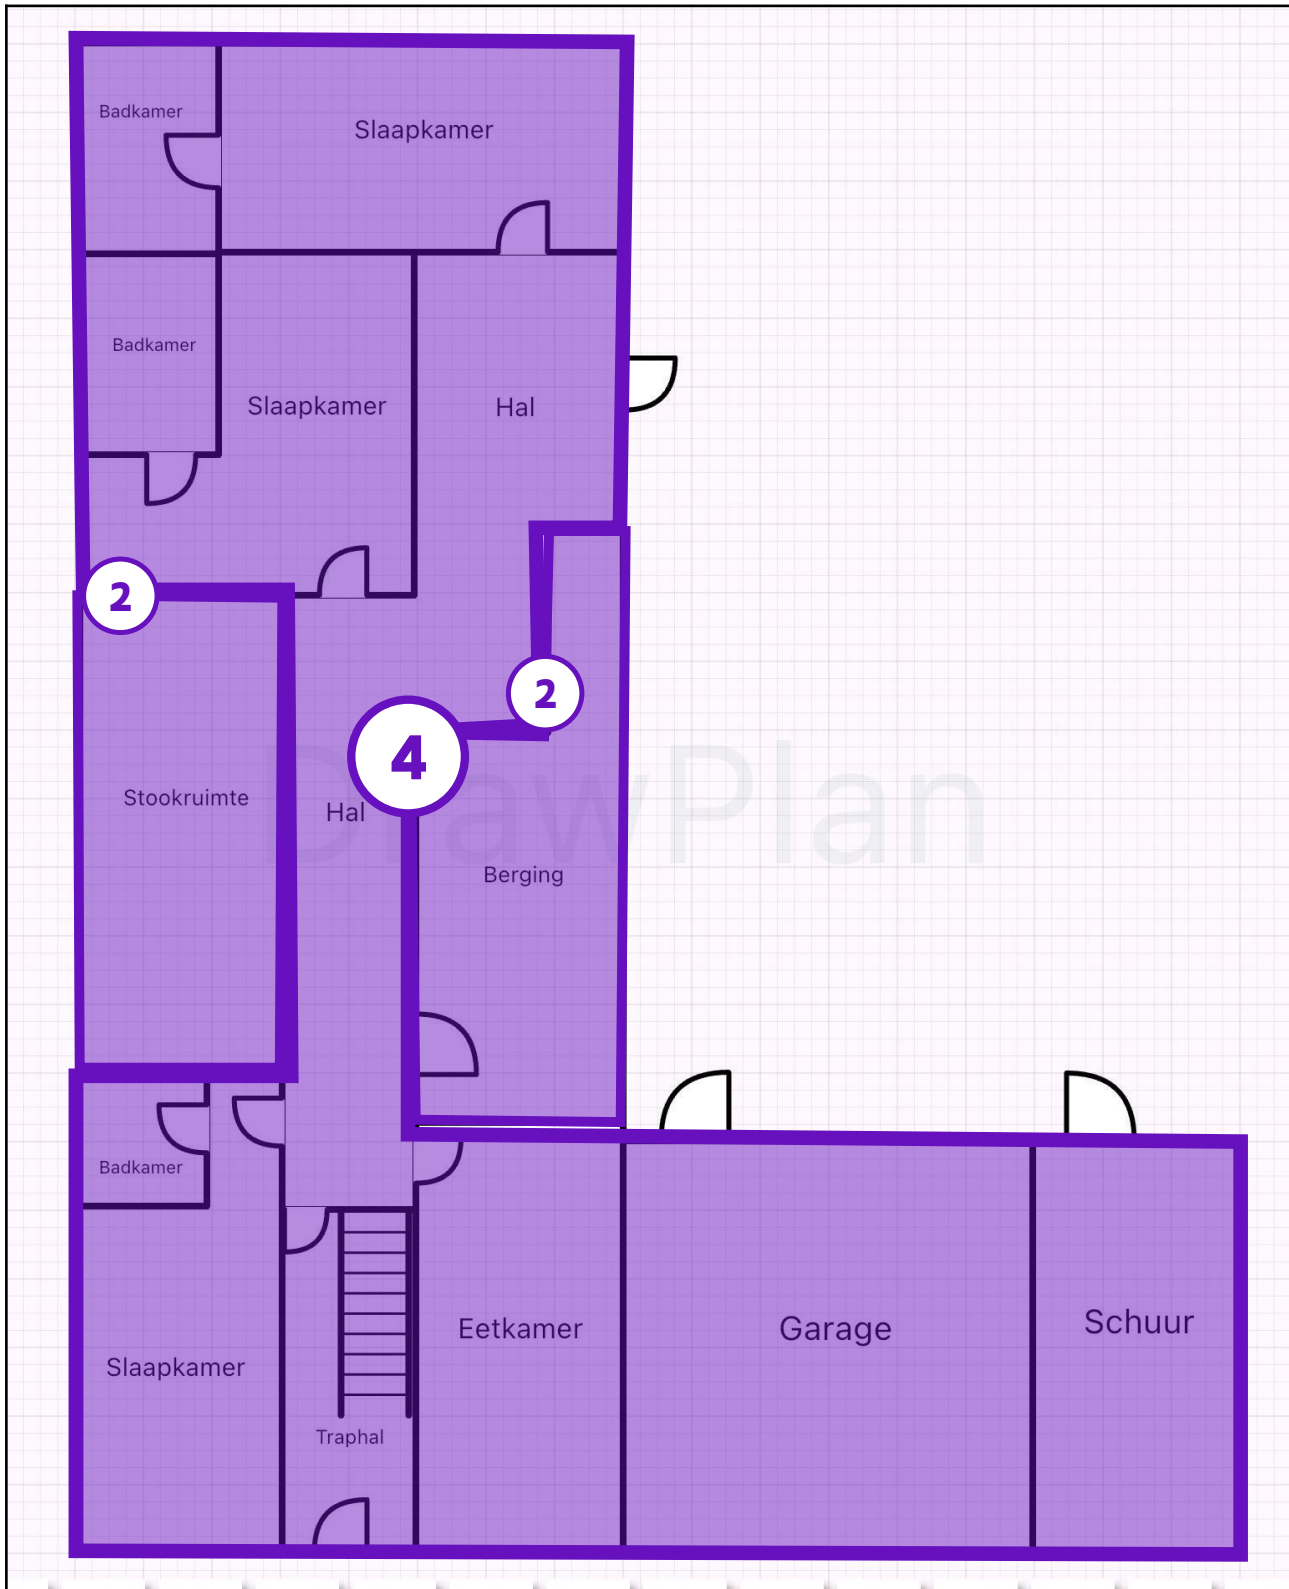
Plan 1.4: Gelijkvloers : plafonds

2. Baksteen/betonsteen - plafond	Advies	-
4. Vals plafond - achterliggende laag	Advies	-

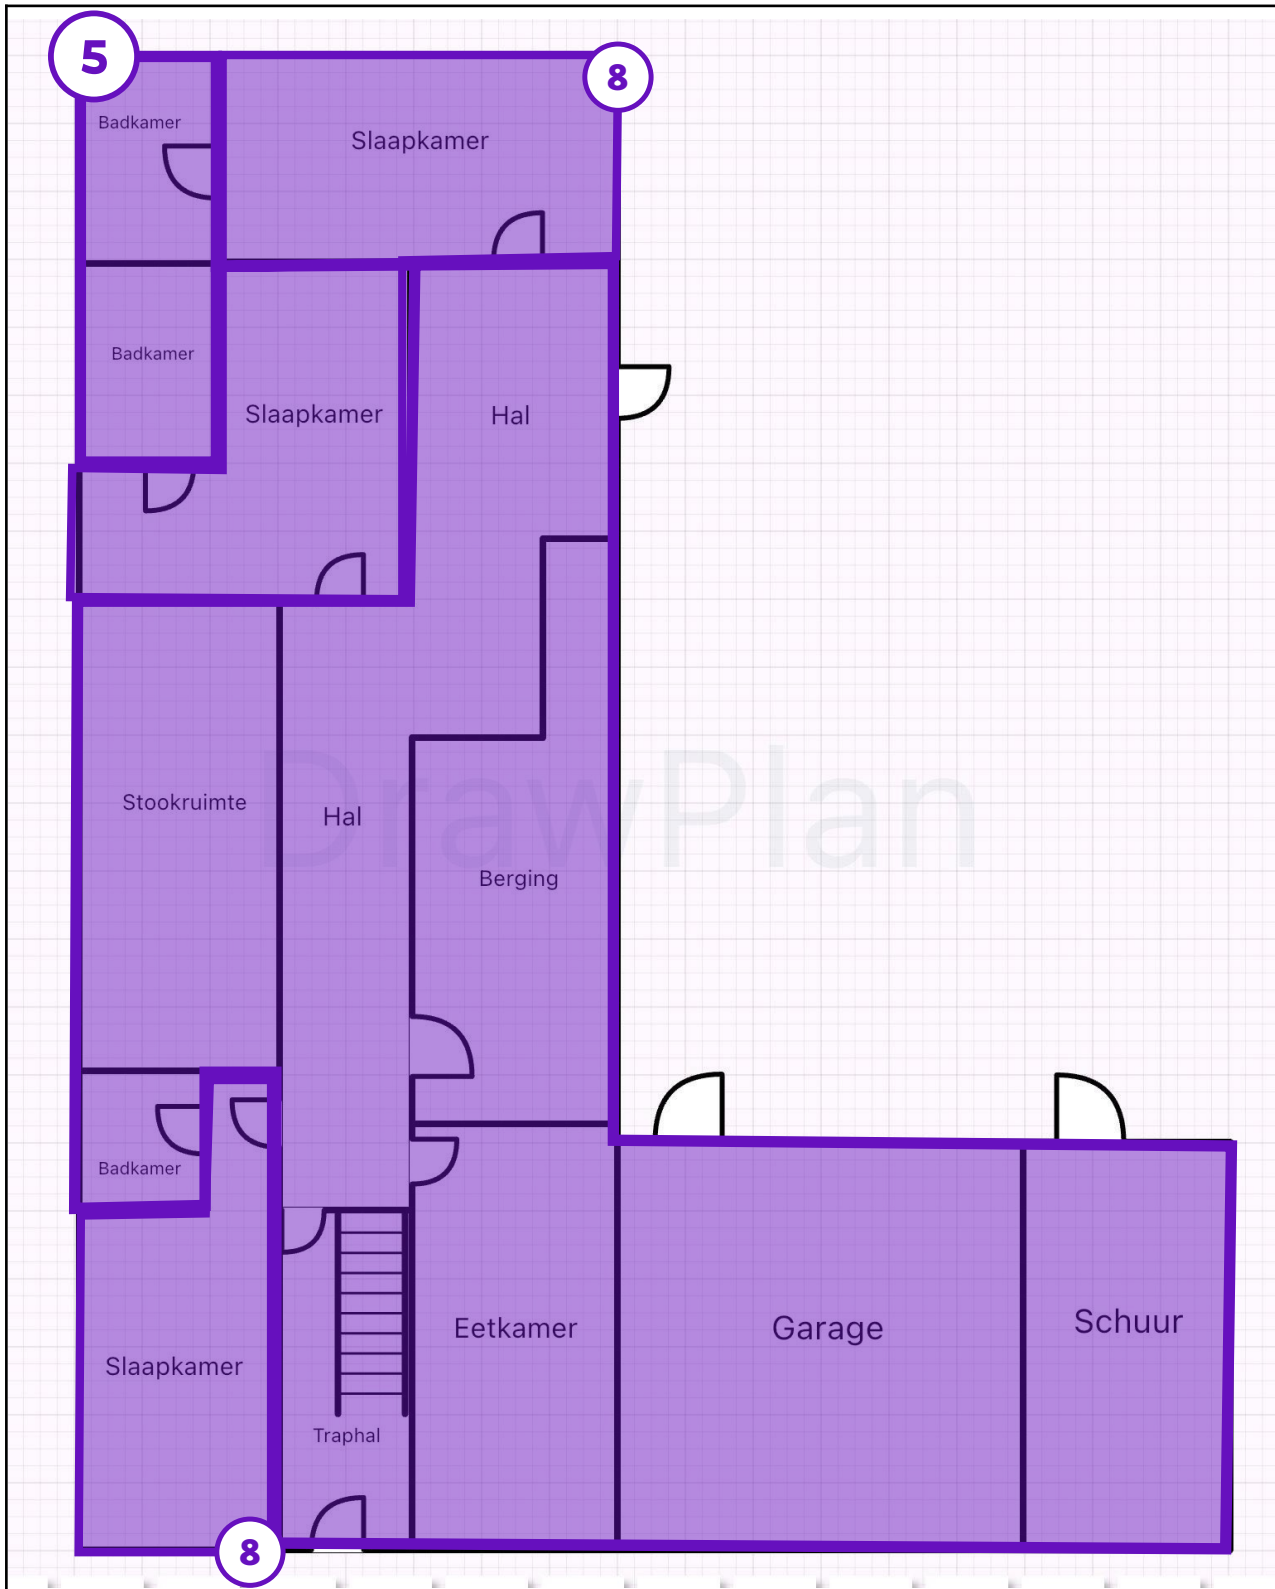
Plan 1.5: Gelijkvloers : vloeren

5. Tegellijm - vloertegel	Advies	-
8. Parket/Laminaat - achterliggende laag	Advies	-

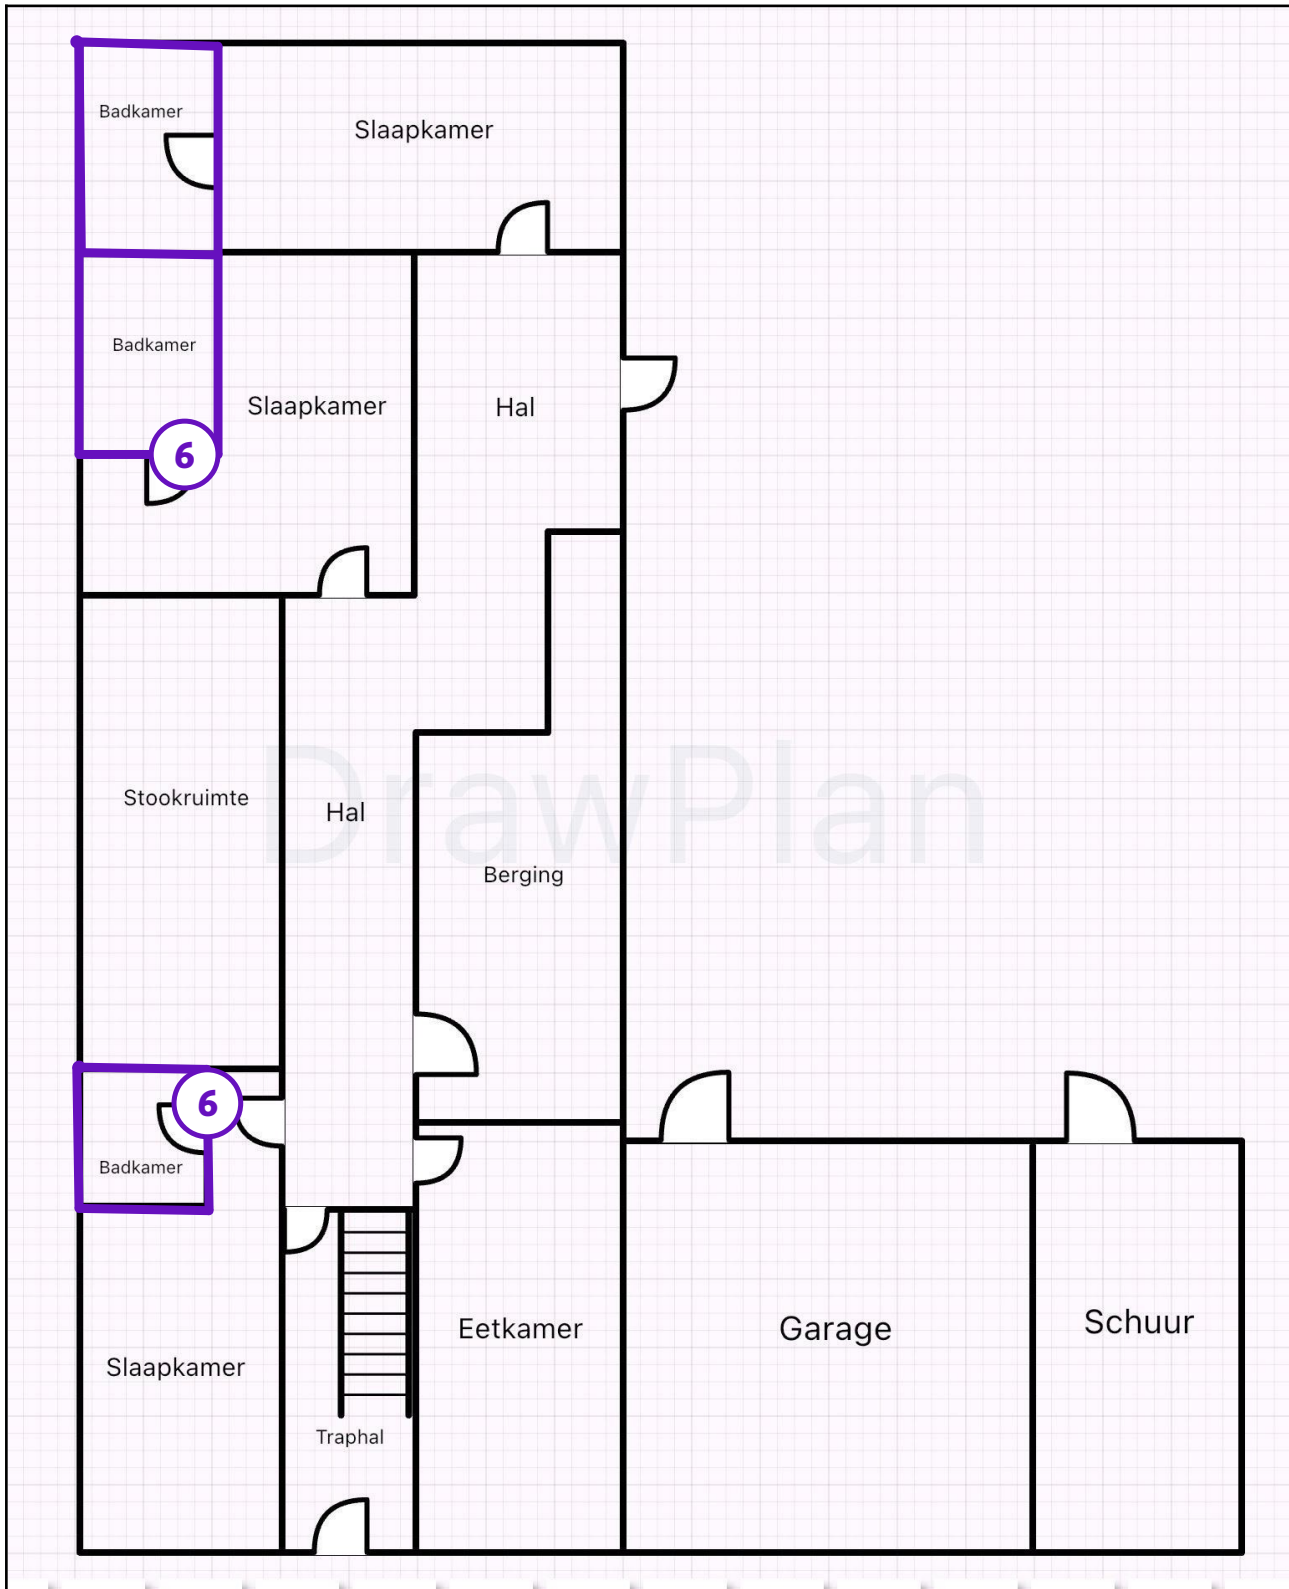
Plan 1.6: Gelijkvloers : tegellijm - wandtegels

6. Tegellijm - wandtegel	Advies	-
--------------------------	--------	---

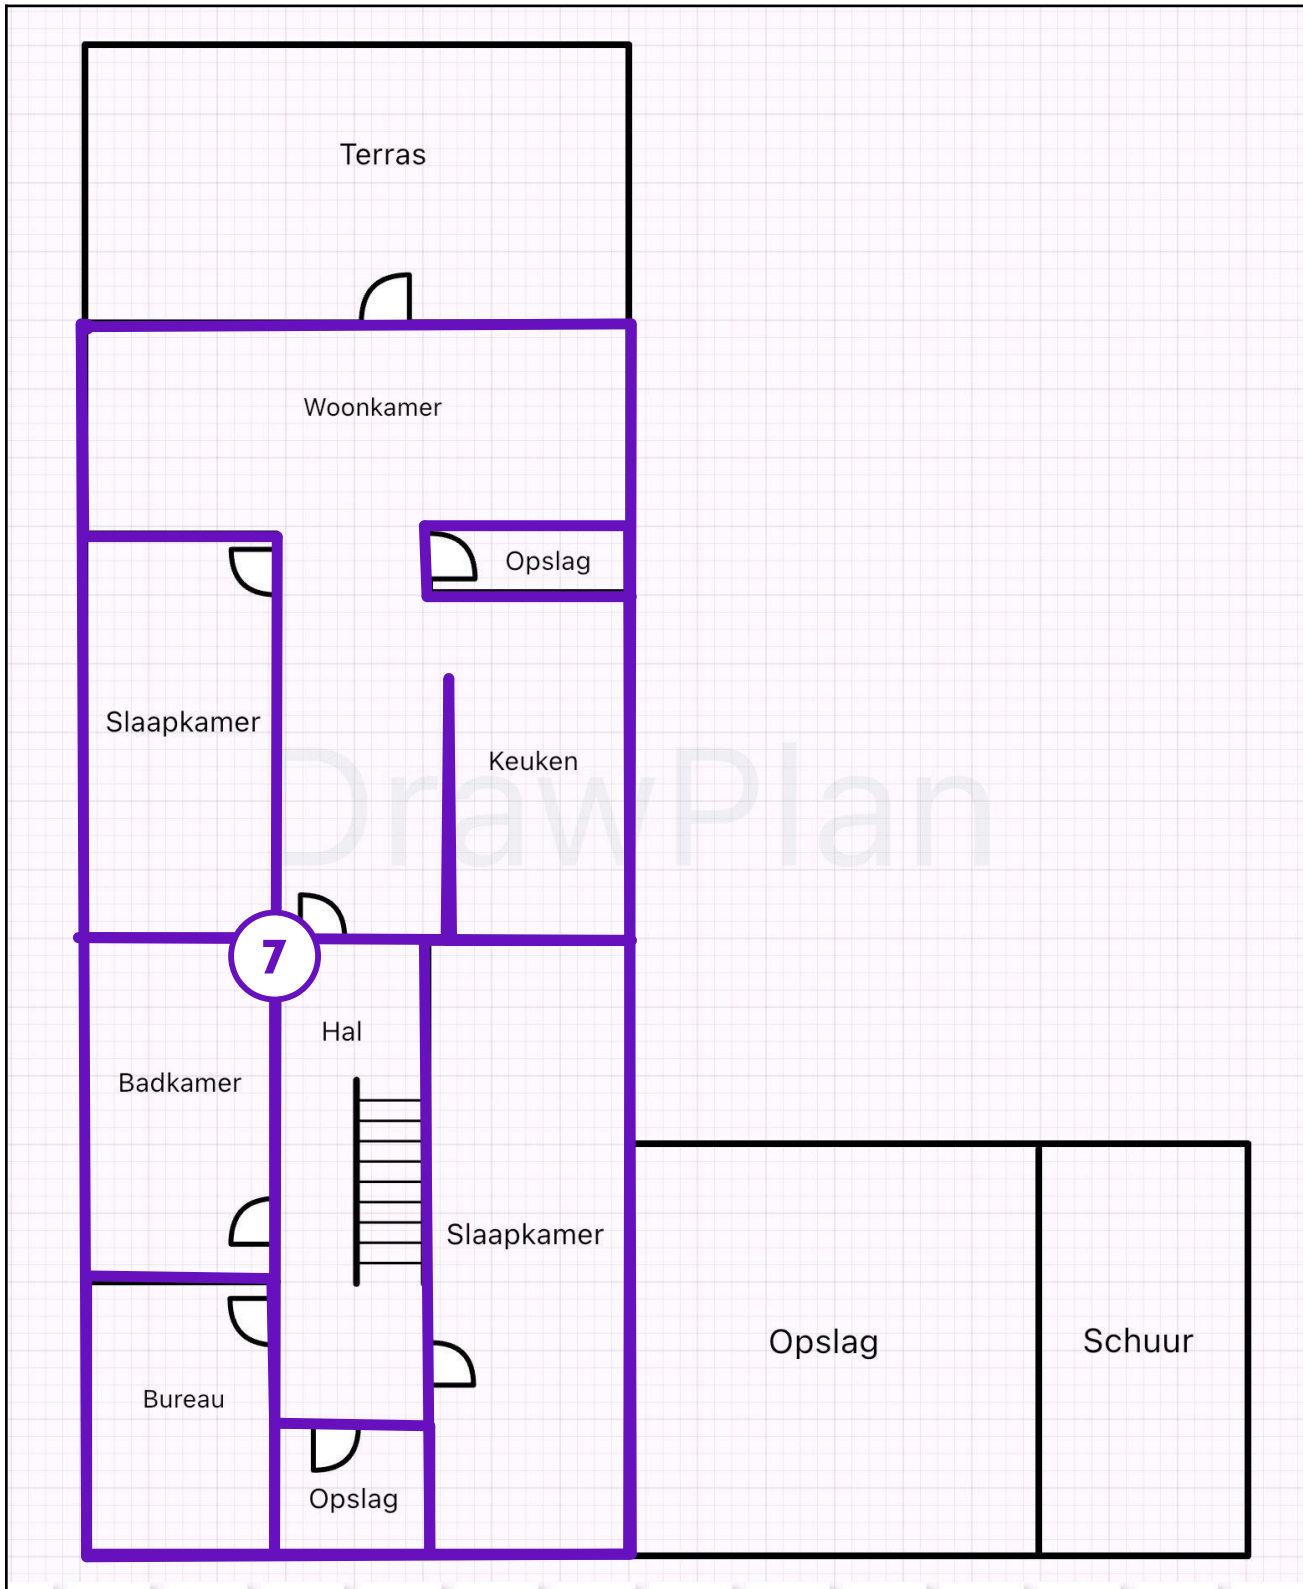
Plan 1.7: Verdiep +1 : valse wanden

7. Valse wand - achterliggende laag	Advies	-
-------------------------------------	--------	---

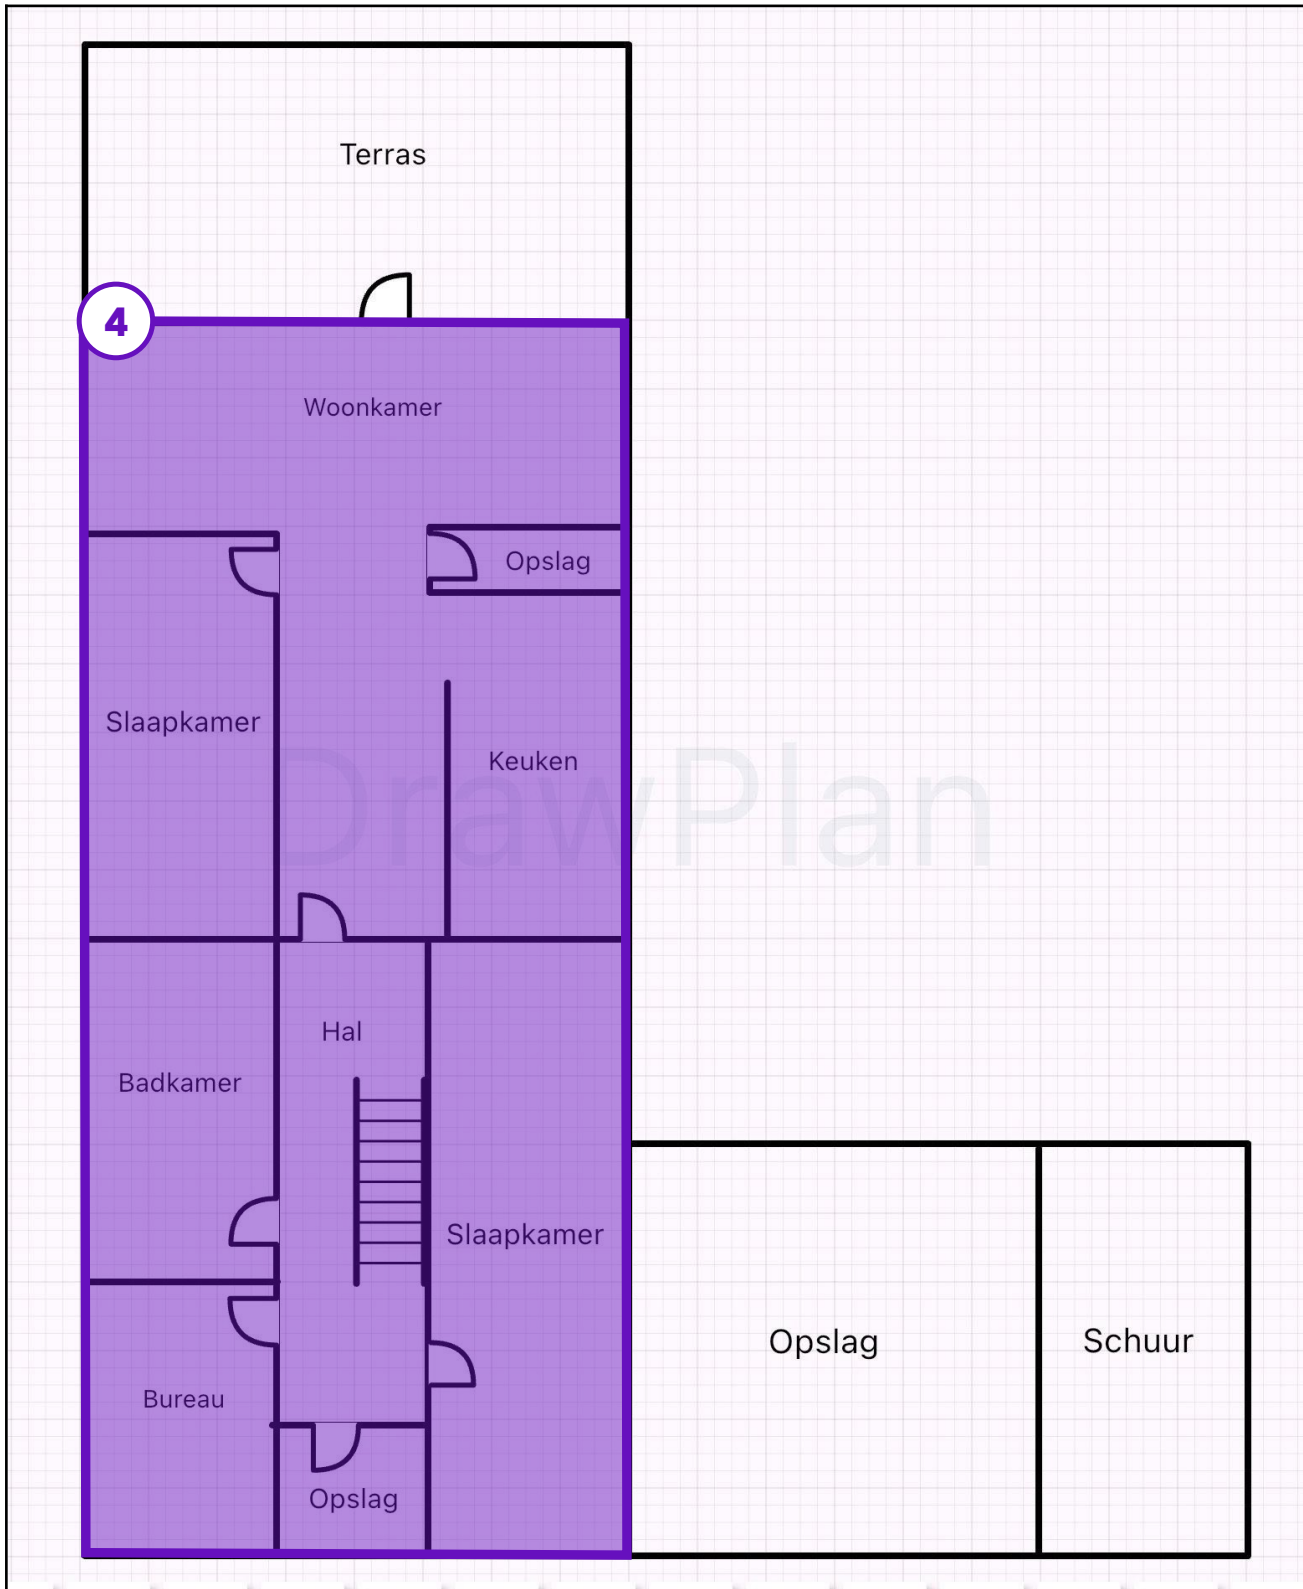
Plan 1.8: Verdiep +1 : vals plafond

4. Vals plafond - achterliggende laag	Advies	-
---------------------------------------	--------	---

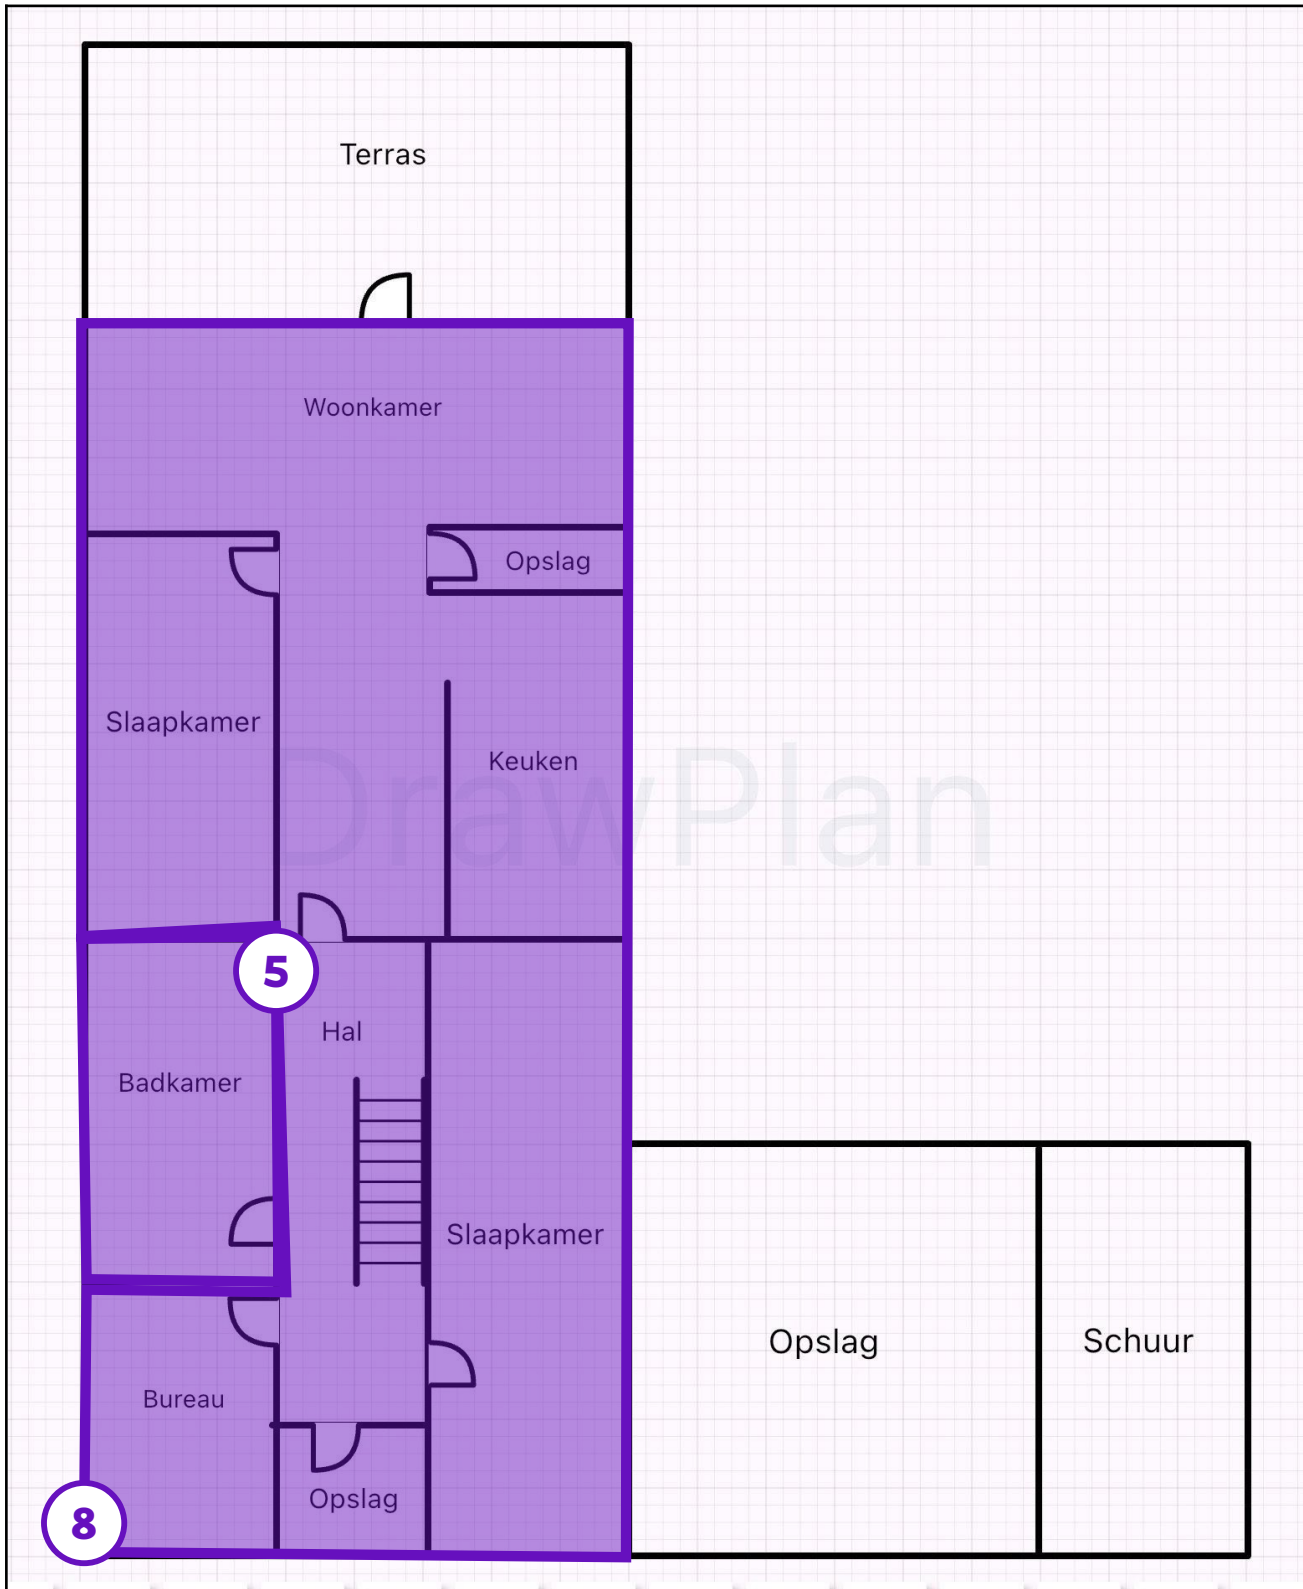
Plan 1.9: Verdiep +1 : vloeren

5. Tegellijm - vloertegel	Advies	-
8. Parket/Laminaat - achterliggende laag	Advies	-

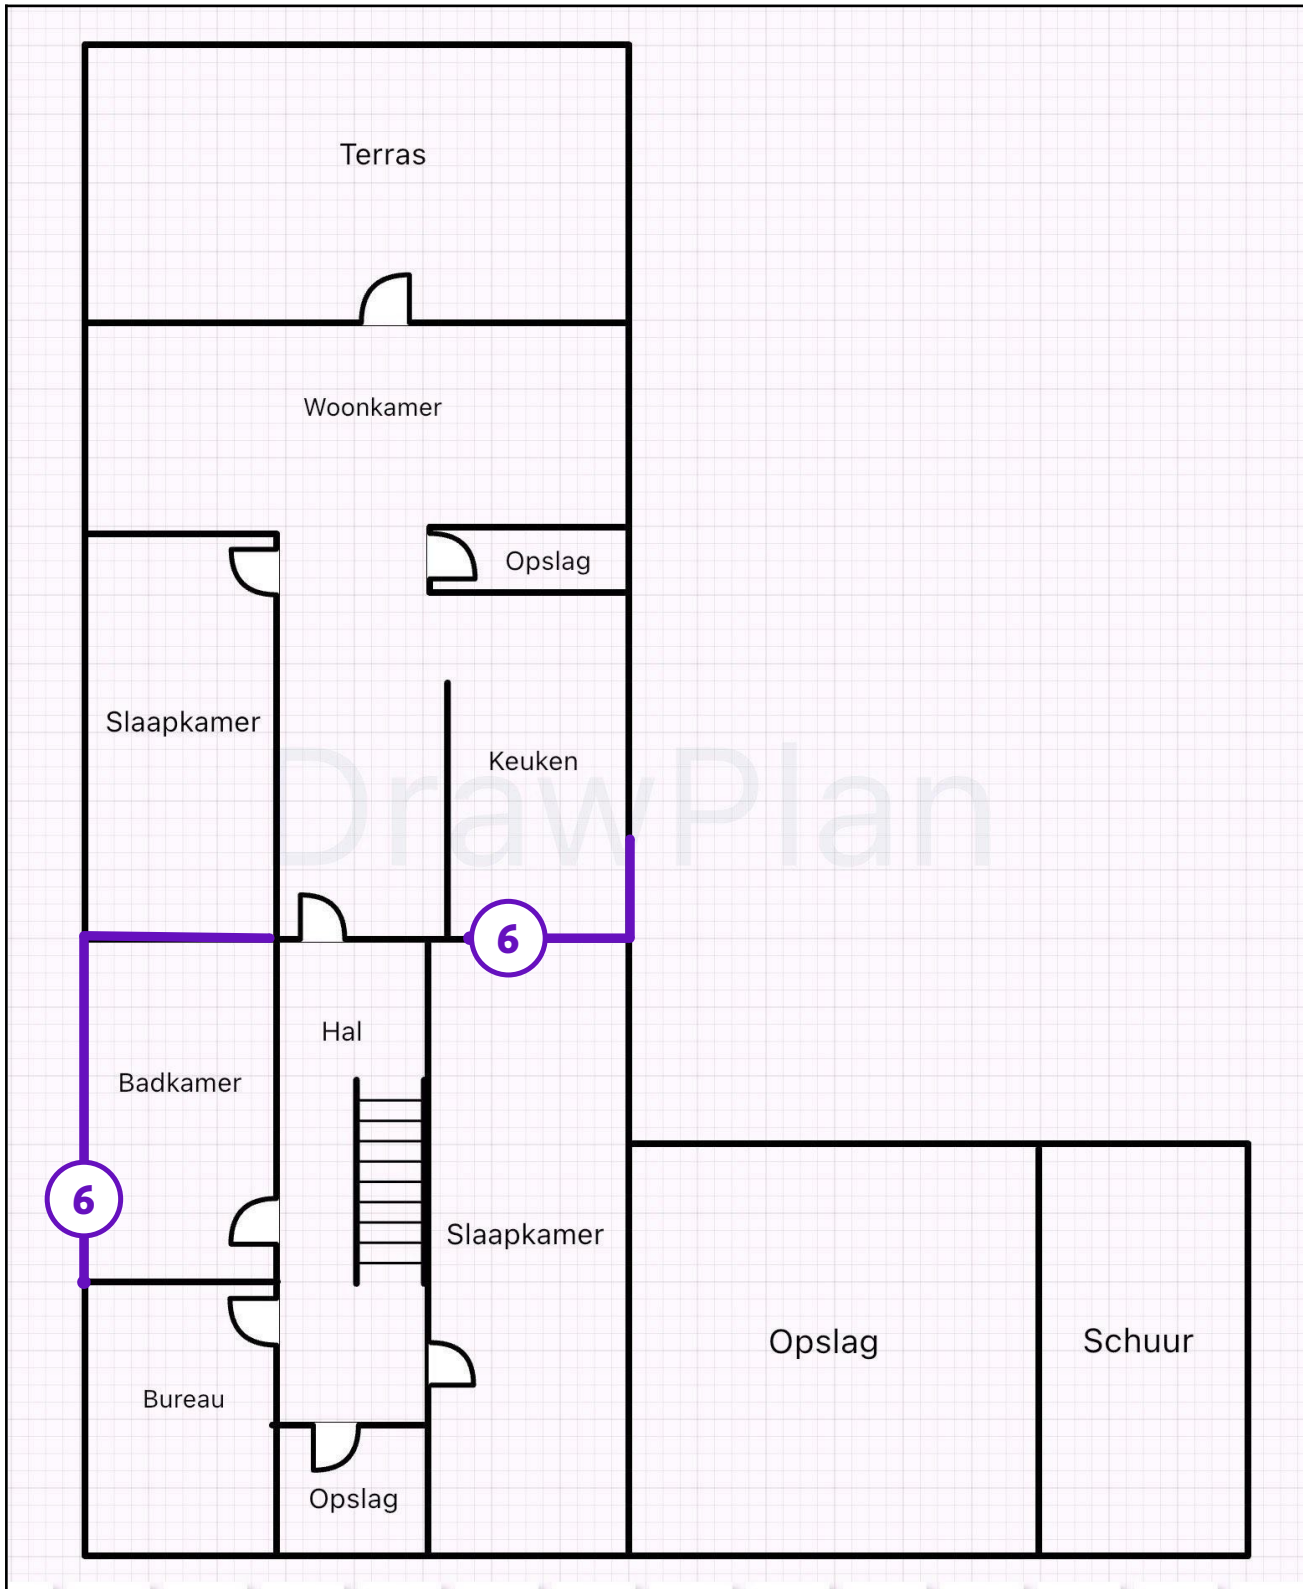
Plan 1.10: Verdiep +1 : tegellijm - wandtegels

6. Tegellijm - wandtegel	Advies	-
--------------------------	--------	---

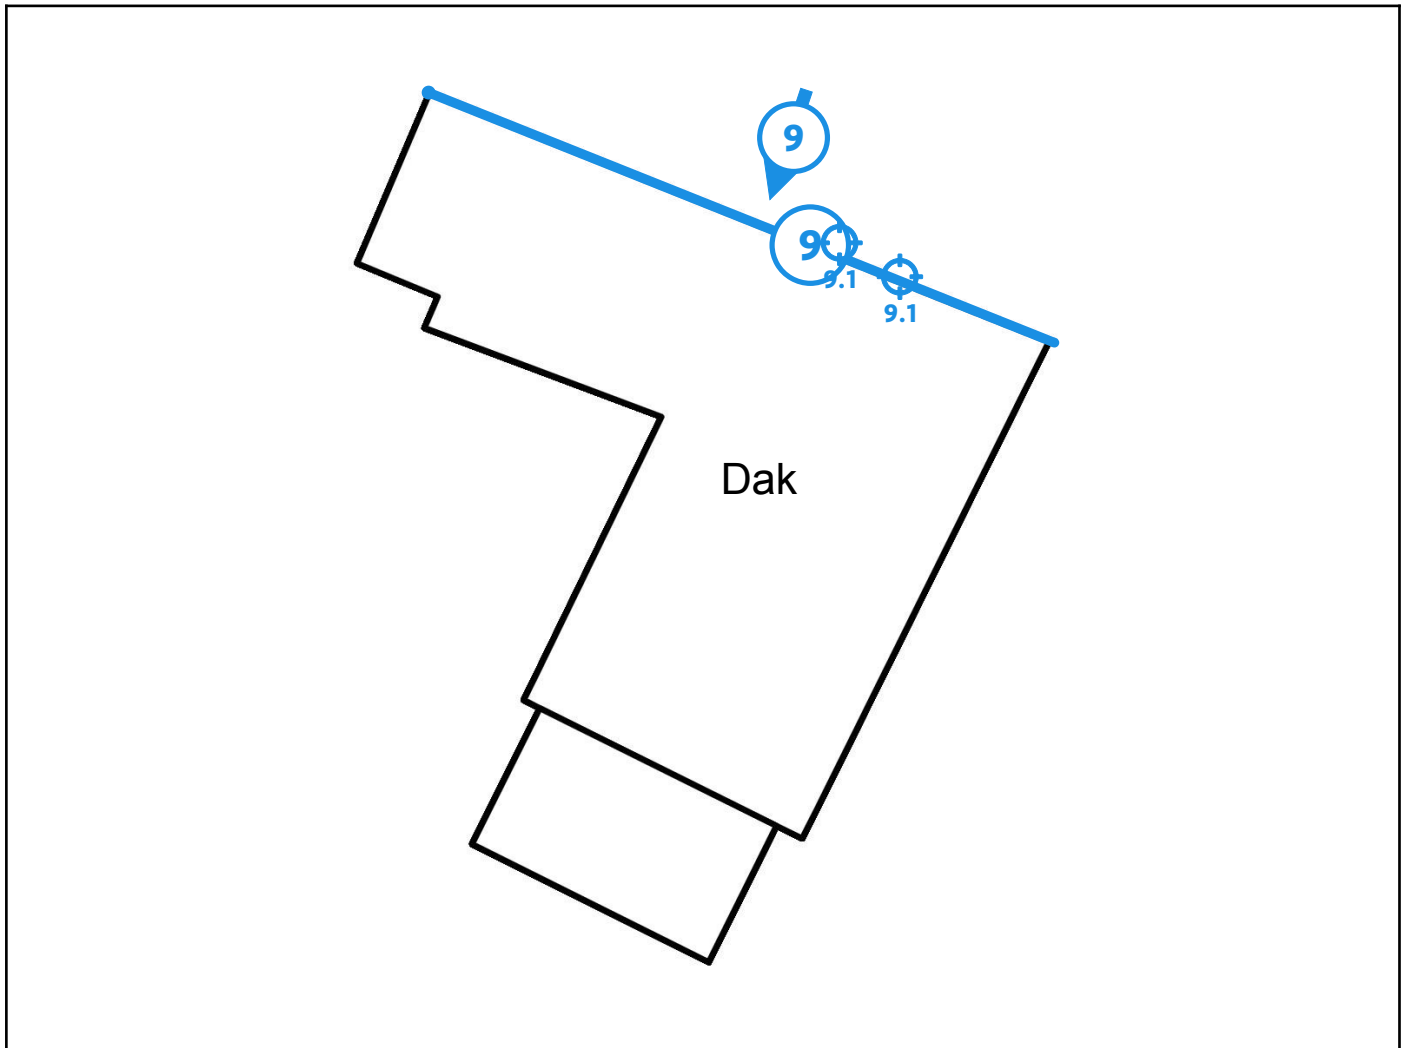
Plan 1.12: Dak : crépi gevelbekleding

Beschrijving	Type	Actie
9. Crépi - gevelbekleding	Geen asbest	-
9.1 Code: MM03	Mengmonster	-
