Asbestinventarisatetest

Gijsbeekstraat 61, 2811 Mechelen

Attestnummer : 20260313-000248.001

Uitgegeven op : 13.03.2026

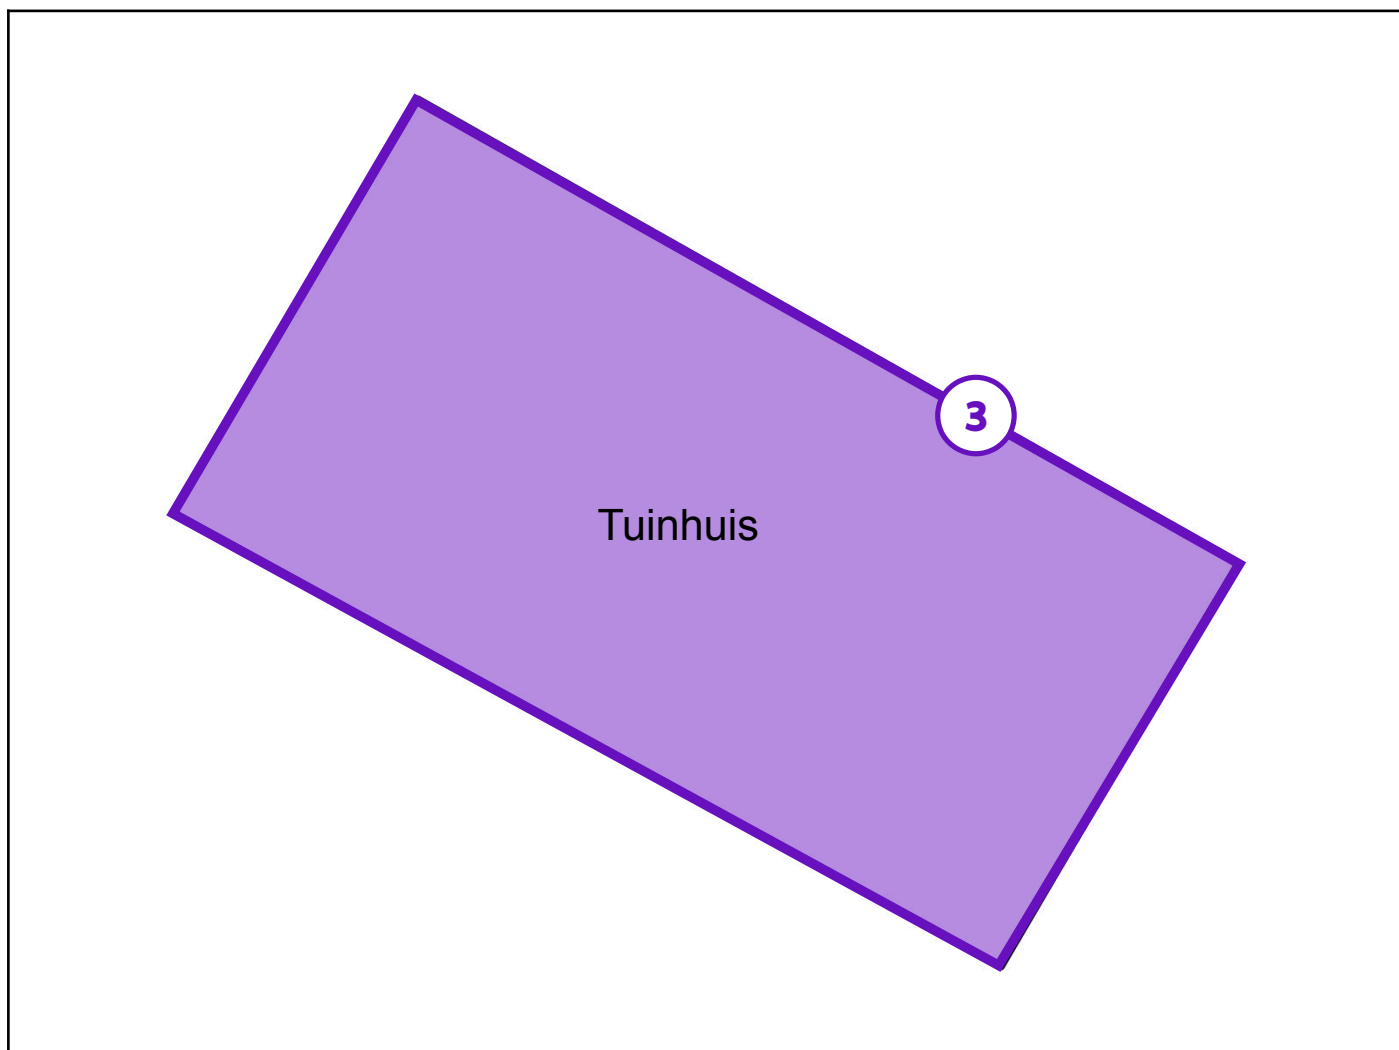
Plan 2.1: Tuinhuis

Beschrijving	Type	Actie
3. Tuinhuis	Advies	-
