Asbestinventarisatetest

Potestraat 37, 3020 Herent

Attestnummer : 20260421-000150.000

Asbestveilig (maar niet asbestvrij)

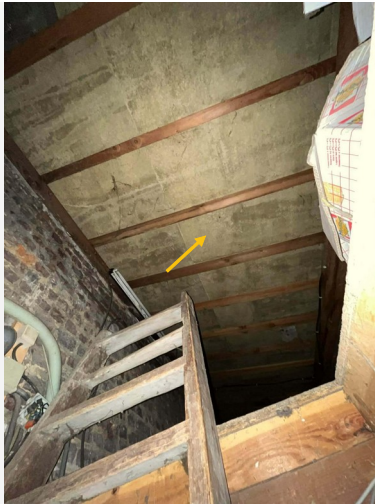
Overzichtsfoto

Het asbestmateriaal valt onder de mijlpaal van 2040.

Beschrijving	Onderdak cementplaat (Garage)
Omgeving	Buiten
Primaire drager	Schuin dak
Asbestmateriaal	Plaat, paneel, tablet - Type Menuiserite
Bindmiddel van asbestmateriaal	Cement
Gebondenheid op basis van bindmiddel	Hecht
Hoeveelheid (oppervlakte - dikte - aantal)	<ul style="list-style-type: none">• 45,00 m² - 1,00 cm - 1 stuk
Totaal volume	0,45 m ³
Eenvoudig bereikbaar	Nee <ul style="list-style-type: none">• Het asbestmateriaal is bedekt (uitgezonderd laag verf, coating, behang, kunststof, textiel) en het wegnemen van het bedekkende materiaal kan niet zonder het bedekkende materiaal te beschadigen.
Bevestigingswijze	<ul style="list-style-type: none">• Genageld, geniet
Identificatiemethode	Een monstername door de asbestdeskundige met laboanalyse door een asbestlabo.
Destructieve handeling voor identificatie	Nee
Opmerking	De hoeveelheid betreft een schatting.

- Zorg voor een veilig beheer. Vermijd het beschadigen van het asbestmateriaal. Controleer de toestand jaarlijks op wijzigingen.
- Voer bijkomende staalname(s) uit.

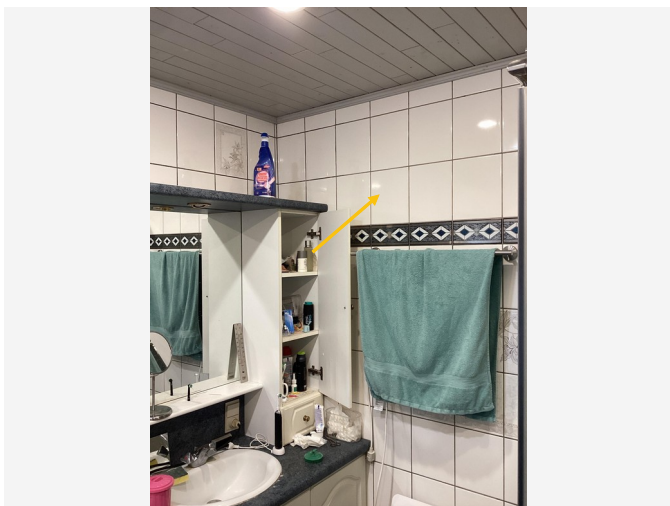
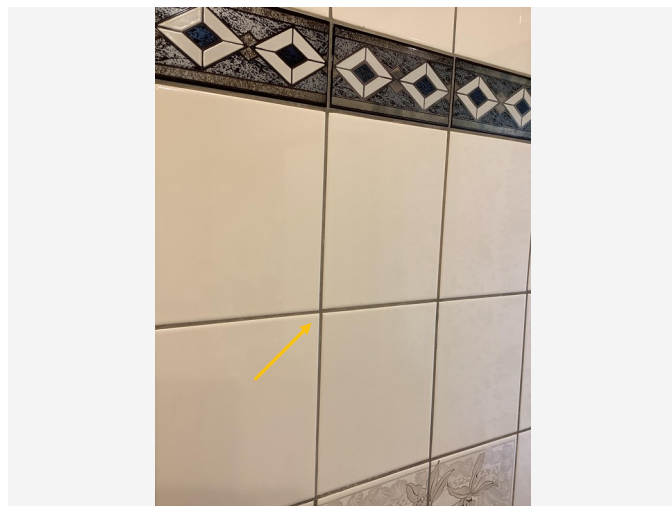
Informatie over een niet-asbestverdacht materiaal

Basis voor advies	De asbestdeskundige beoordeelt het materiaal als niet-asbestverdacht.
Primaire drager	Binnenwand
(Asbest)materiaal	In-situ afwerkingslagen - Lijm laag

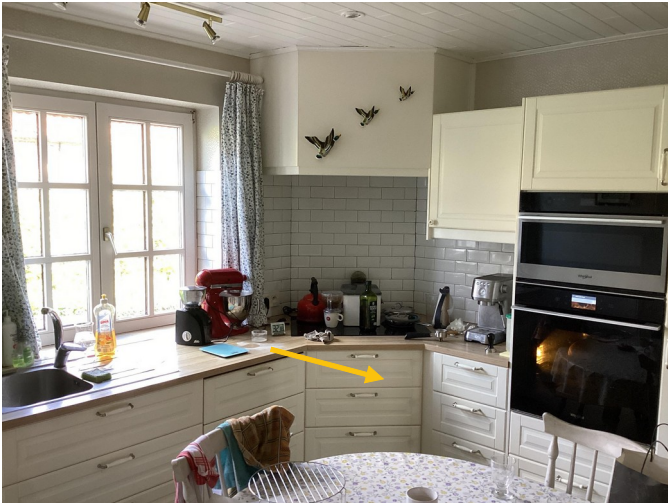
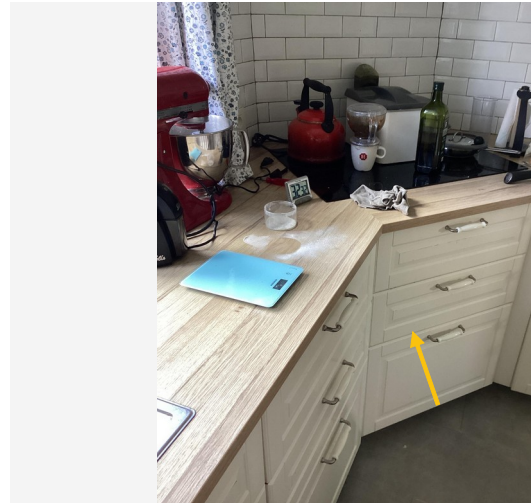
Informatie over een niet-asbestverdacht materiaal

Basis voor advies	De asbestdeskundige beoordeelt het materiaal als niet-asbestverdacht.
-------------------	---

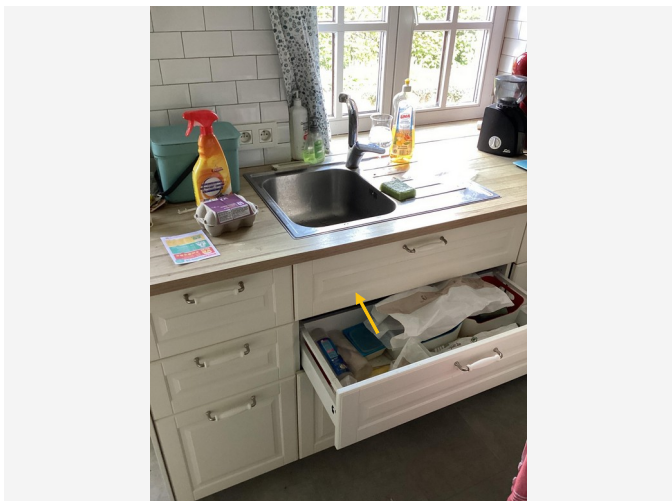
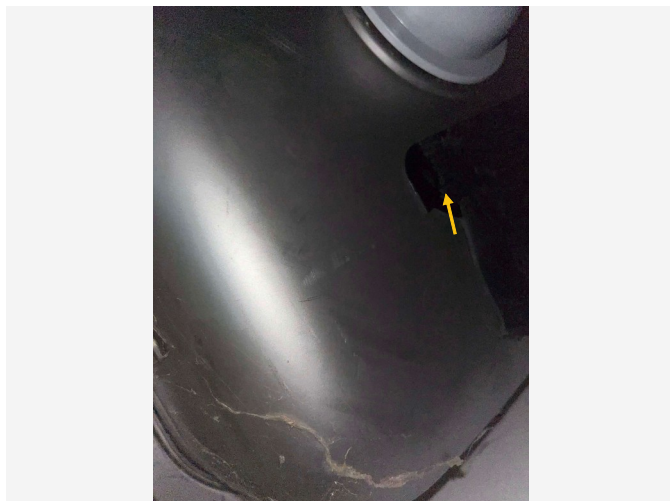
Fiche 8: Ontdreuningsplaat/anti-dreunplaat onder spoelbak

Geen asbest

Beschrijving	Ontdreningsplaat/anti-dreunplaat onder spoelbak
Omgeving	Binnen
Primaire drager	Sanitaire infrastructuur en uitrusting (toe- en afvoer)
Bindmiddel van materiaal	Bitumen (roofing, teer, asfalt)
Gebondenheid op basis van bindmiddel	Hecht
Hoeveelheid (gewicht - aantal)	<ul style="list-style-type: none">• 0,20 kg - 1 stuk
Totaal gewicht	0,20 kg
Identificatiemethode	Een monstername door de asbestdeskundige met laboanalyse door een asbestlabo.
Destructieve handeling voor identificatie	Nee
Opmerking	De hoeveelheid betreft een schatting.

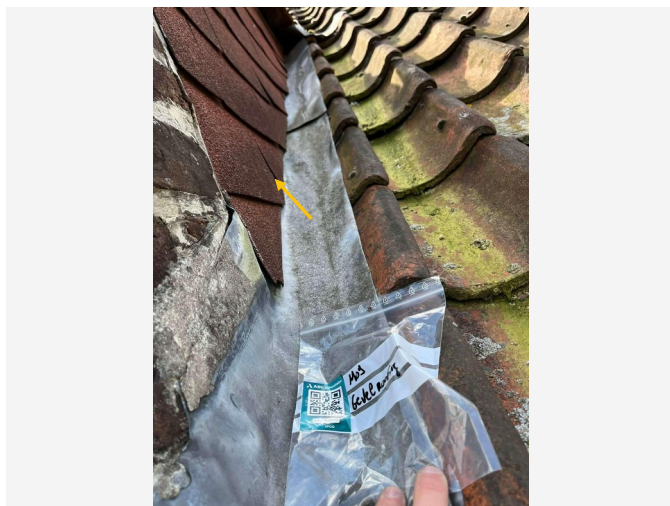
Detailfoto

Conclusie

Geen asbest

#	Type	Referentie	Resultaat
9.1	Puntmonster	M09	Geen asbest

Beschrijving	Gevelbekleding - roofing (Dakkapellen)
Omgeving	Buiten
Primaire drager	Wand buitenschil
Bindmiddel van materiaal	Bitumen (roofing, teer, asfalt)
Gebondenheid op basis van bindmiddel	Hecht
Hoeveelheid (oppervlakte - aantal)	<ul style="list-style-type: none">• 10,00 m² - 1 stuk
Totale oppervlakte	10,00 m ²
Identificatiemethode	Een monstername door de asbestdeskundige met laboanalyse door een asbestlabo.
Destructieve handeling voor identificatie	Nee
Opmerking	<p>De genoteerde hoeveelheid is een schatting.</p> <p>Er werd enkel een puntstaal genomen van de bovenste laag. Mogelijks zijn er onderliggende asbestverdachte lagen aanwezig die niet waarneembaar waren tijdens de inspectie. Wanneer bij renovatie- of sloopwerken blijkt dat er nog onderliggende lagen aanwezig zijn dient er hiervan een staal te worden genomen welke door een erkend laboratorium moet worden geanalyseerd.</p>

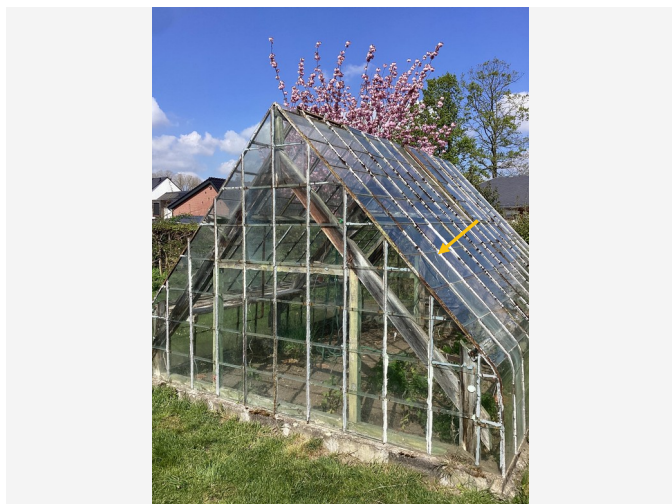
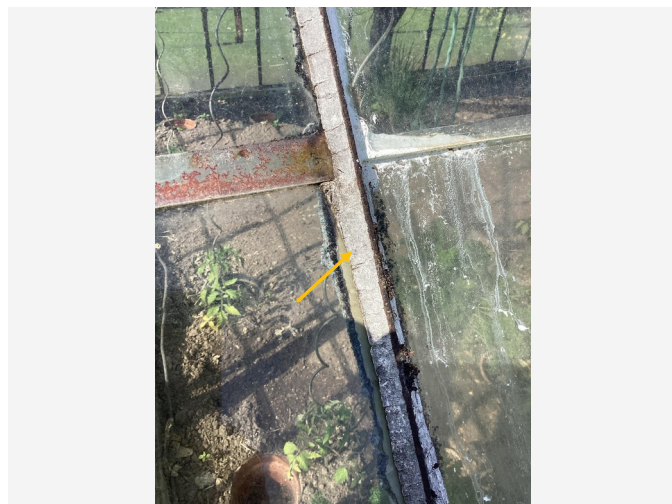
Conclusie

Geen asbest

#	Type	Referentie	Resultaat
10.1	Puntmonster	M07	Geen asbest

Beschrijving	Mastiek/kit tussen glas en profiel - Serre
Omgeving	Buiten
Primaire drager	Wandopening verticaal (raam, deur, ...)
Bindmiddel van materiaal	Kitten, mastiek, pasta
Gebondenheid op basis van bindmiddel	Hecht
Hoeveelheid (gewicht - aantal)	<ul style="list-style-type: none">• 5,00 kg - 1 stuk
Totaal gewicht	5,00 kg
Identificatiemethode	Een monstername door de asbestdeskundige met laboanalyse door een asbestlabo.
Destructieve handeling voor identificatie	Nee
Opmerking	De hoeveelheid betreft een schatting.

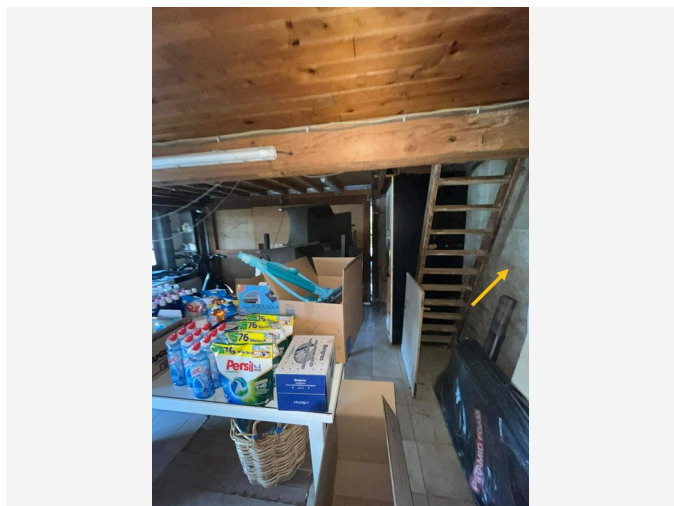
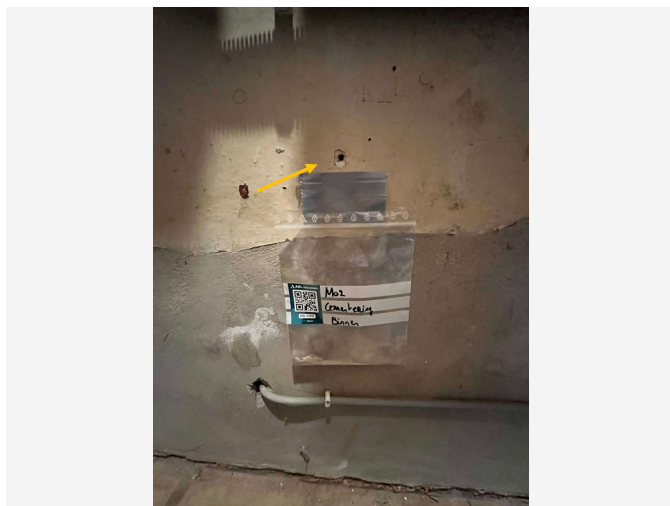
Conclusie

Geen asbest

#	Type	Referentie	Resultaat
11.1	Mengmonster	M02	Geen asbest

Beschrijving	Cementering binnen (Hoofdwoning)
Omgeving	Binnen
Primaire drager	Binnenwand
Bindmiddel van materiaal	Cement
Gebondenheid op basis van bindmiddel	Hecht
Hoeveelheid (oppervlakte - dikte - aantal)	• 20,00 m ² - 2,00 cm - 1 stuk
Totaal volume	0,40 m ³
Identificatiemethode	Een monstername door de asbestdeskundige met laboanalyse door een asbestlabo.
Destructieve handeling voor identificatie	Nee
Opmerking	De hoeveelheid betreft een schatting.

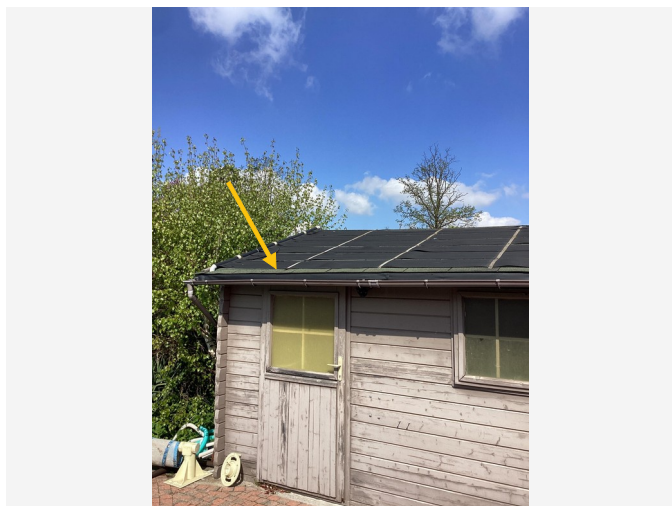
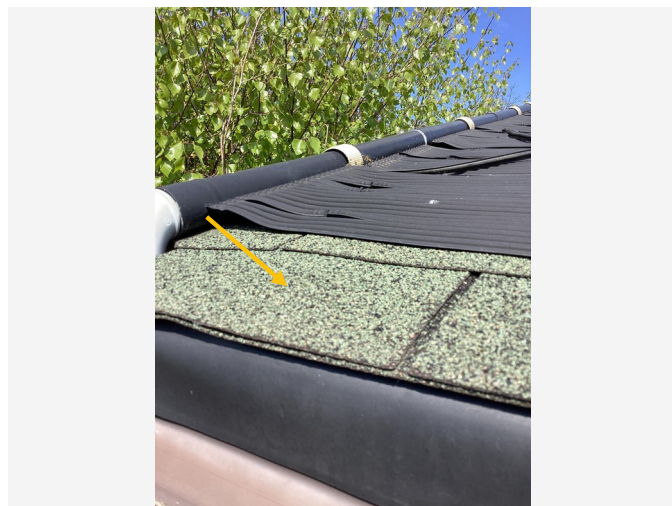
Fiche 12: Dakbedekking - Roofing (Garage)

Geen asbest

Conclusie

#	Type	Referentie	Resultaat
12.1	Puntmonster	M06	Geen asbest

Beschrijving	Dakbedekking - Roofing (Garage)
Omgeving	Buiten
Primaire drager	Plat dak
Bindmiddel van materiaal	Bitumen (roofing, teer, asfalt)
Gebondenheid op basis van bindmiddel	Hecht
Hoeveelheid (oppervlakte - aantal)	• 25,00 m ² - 1 stuk
Totale oppervlakte	25,00 m ²
Identificatiemethode	Een monstername door de asbestdeskundige met laboanalyse door een asbestlabo.
Destructieve handeling voor identificatie	Nee
Opmerking	<p>Er werd enkel een puntstaal genomen van de bovenste laag. Mogelijks zijn er onderliggende asbestverdachte lagen aanwezig die niet waarneembaar waren tijdens de inspectie. Wanneer bij renovatie- of sloopwerken blijkt dat er nog onderliggende lagen aanwezig zijn dient er hiervan een staal te worden genomen welke door een erkend laboratorium moet worden geanalyseerd.</p> <p>De hoeveelheid betreft een schatting.</p>

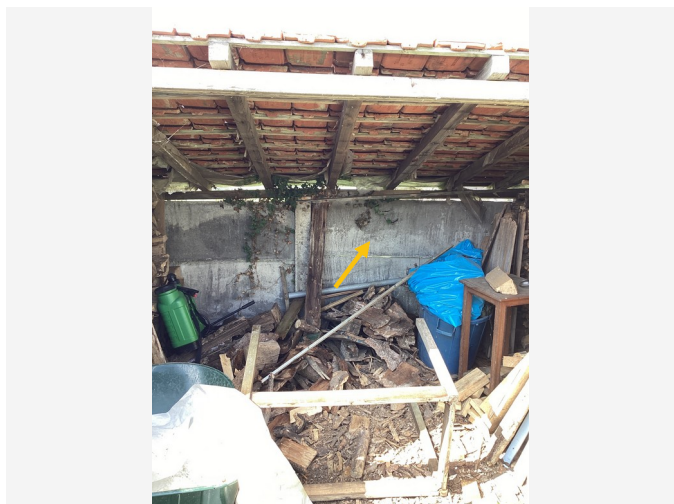
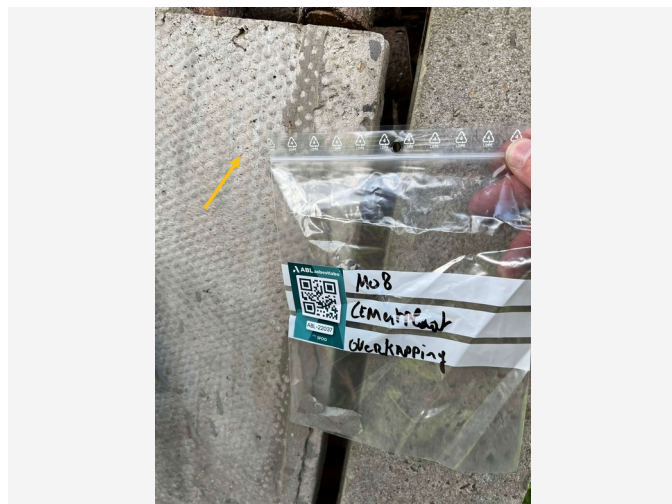
Fiche 13: Cementplaat (Overkapping)

Geen asbest

Conclusie

#	Type	Referentie	Resultaat
13.1	Puntmonster	M08	Geen asbest

Beschrijving	Cementplaat (Overkapping)
Omgeving	Buiten
Primaire drager	Fundering-draagstructuur (horizontaal, verticaal)
Bindmiddel van materiaal	Cement
Gebondenheid op basis van bindmiddel	Hecht
Hoeveelheid (oppervlakte - dikte - aantal)	• 6,00 m ² - 4,00 cm - 1 stuk
Totaal volume	0,24 m ³
Identificatiemethode	Een monstername door de asbestdeskundige met laboanalyse door een asbestlabo.
Destructieve handeling voor identificatie	Nee
Opmerking	De opgegeven hoeveelheid is een schatting.

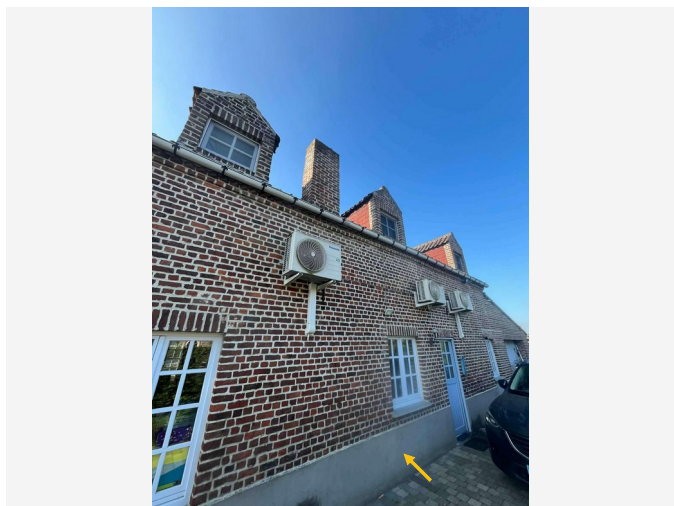
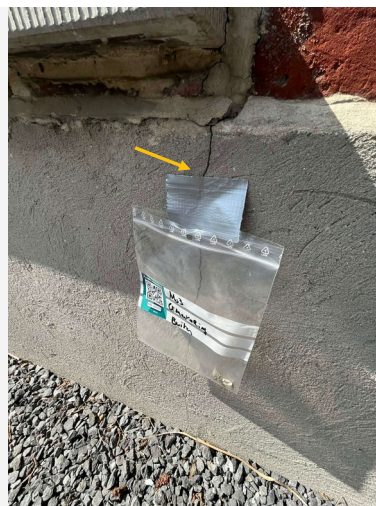
Fiche 14: Cementering buiten (Woning)

Geen asbest

Conclusie

#	Type	Referentie	Resultaat
14.1	Mengmonster	M03	Geen asbest

Beschrijving	Cementering buiten (Woning)
Omgeving	Buiten
Primaire drager	Wand buitenschil
Bindmiddel van materiaal	Cement
Gebondenheid op basis van bindmiddel	Hecht
Hoeveelheid (oppervlakte - dikte - aantal)	• 40,00 m ² - 1,00 cm - 1 stuk
Totaal volume	0,40 m ³
Identificatiemethode	Een monstername door de asbestdeskundige met laboanalyse door een asbestlabo.
Destructieve handeling voor identificatie	Nee
Opmerking	De hoeveelheid betreft een schatting.

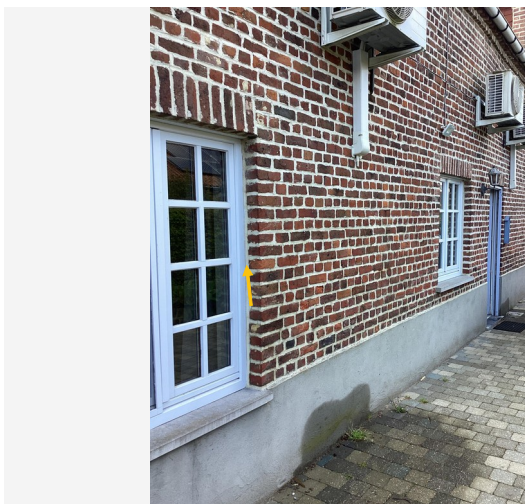
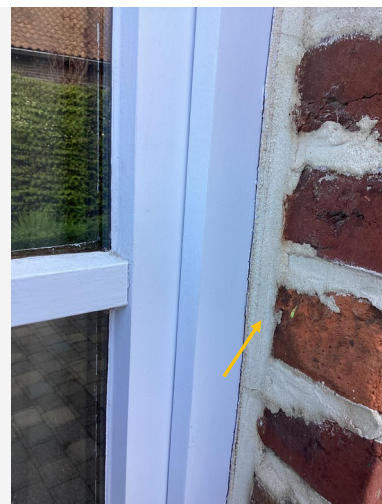
Fiche 19: Afdichtingsmateriaal (mastiek,kit,..) aan schrijnwerk - Niet verdacht

Fiche 19: Afdichtingsmateriaal (mastiek,kit,...) aan schrijnwerk - Niet verdacht	Het aanwezig afkittingsmateriaal van de hoofdwoning is niet asbest-verdacht.	-
Fiche 20: Leidingisolatie - niet verdacht	De aanwezige leidingisolatie is niet asbest verdacht. Leiding isolatie van de elektrische boiler in de garage.	Plan 1.4: Gelijkvloers

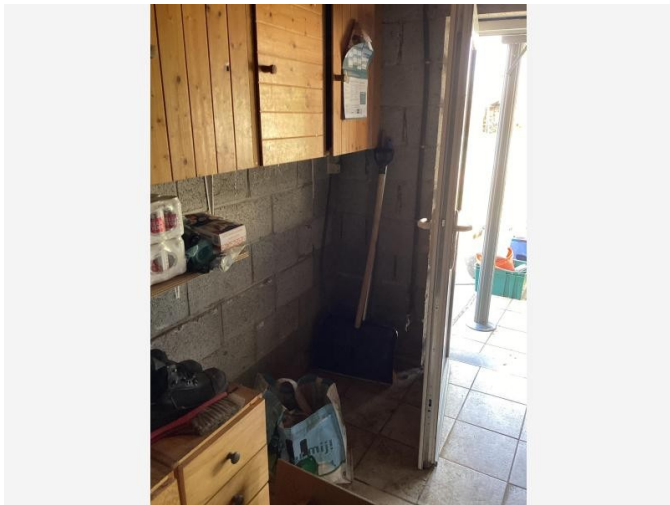
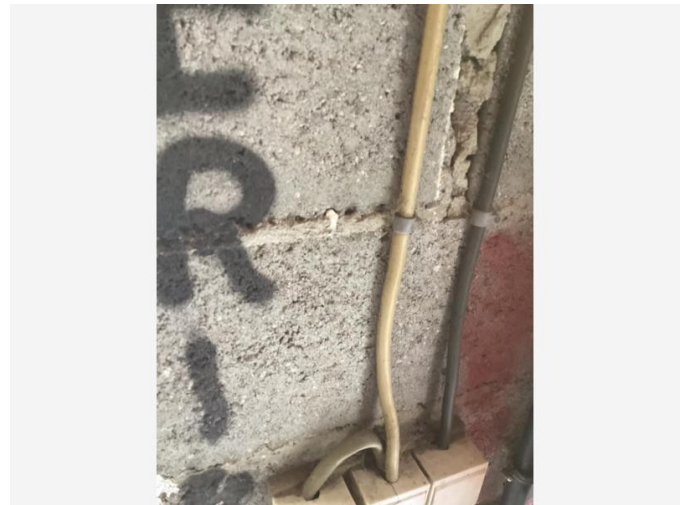
Beschrijving	Notitie	Terug te vinden op plannen
Fiche 21: Liftinfrastructuur - niet aanwezig	-	-
Fiche 22: Stookketel - niet aanwezig	Geen asbest verdachte materialen aan de stookketel (dichtingen, isolerend materiaal,...) aanwezig.	-
Fiche 23: Pleisterwerk - Niet aanwezig	Geen pleisterwerken aanwezig.	Plan 1.1: Gelijkvloers Plan 4.1: Tuinhuis
Fiche 24: Onderdak- niet aanwezig (Tuinhuis + overkapping)	Geen asbestverdachte materialen onder de dakbedekking (onderdak,...) aanwezig.	Plan 4.2: Tuinhuis Plan 5.2: Overkapping
