# Asbestinventarisatattest

Zandstraat 53, 2980 Zoersel

Attestnummer : 20260418-000033.000

**Niet-asbestveilig**

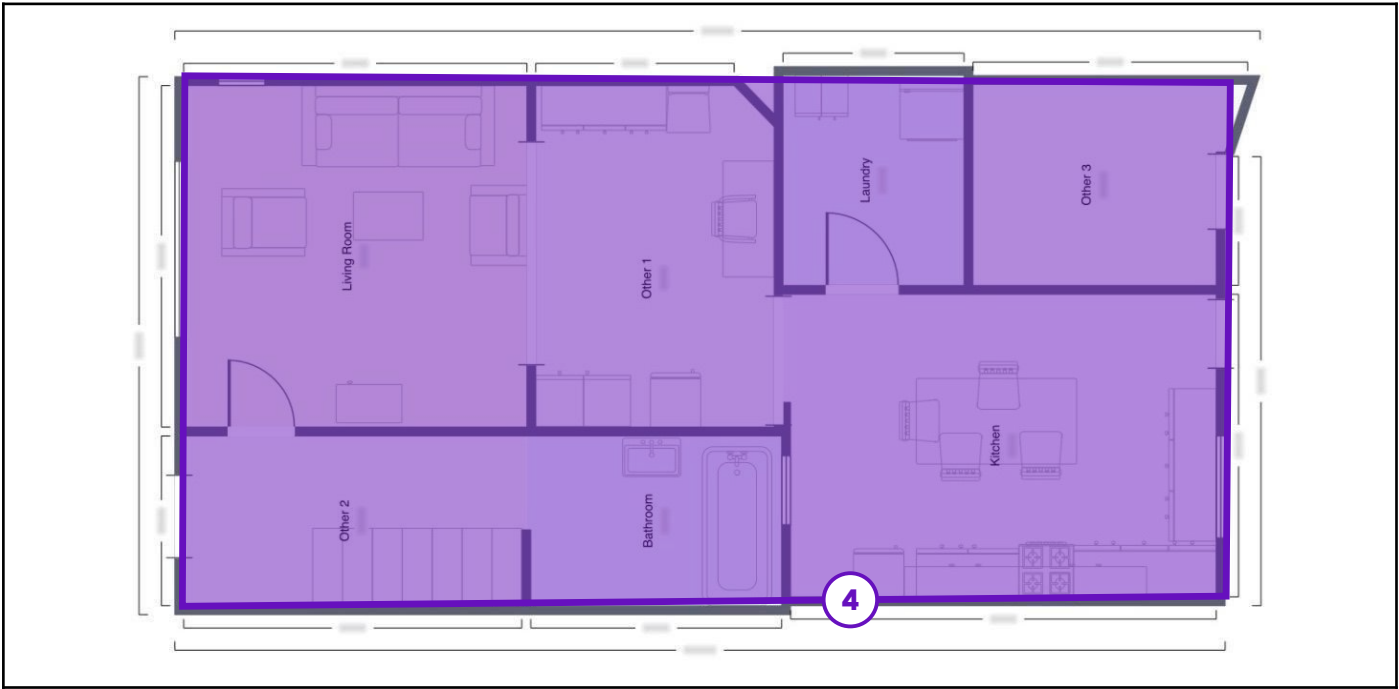
# Plan 1.2: Grondplan glv

| Beschrijving | Type | Actie |
|---|---|---|
| 1. Schouw | Asbestmateriaal | <a href="#">Verwijderen</a> |
