# Asbestinventarisatetest

Annuntiatenstraat 66, 2170 Antwerpen

Attestnummer : 20260308-000064.000

# Zone 1: Hoofdgebouw

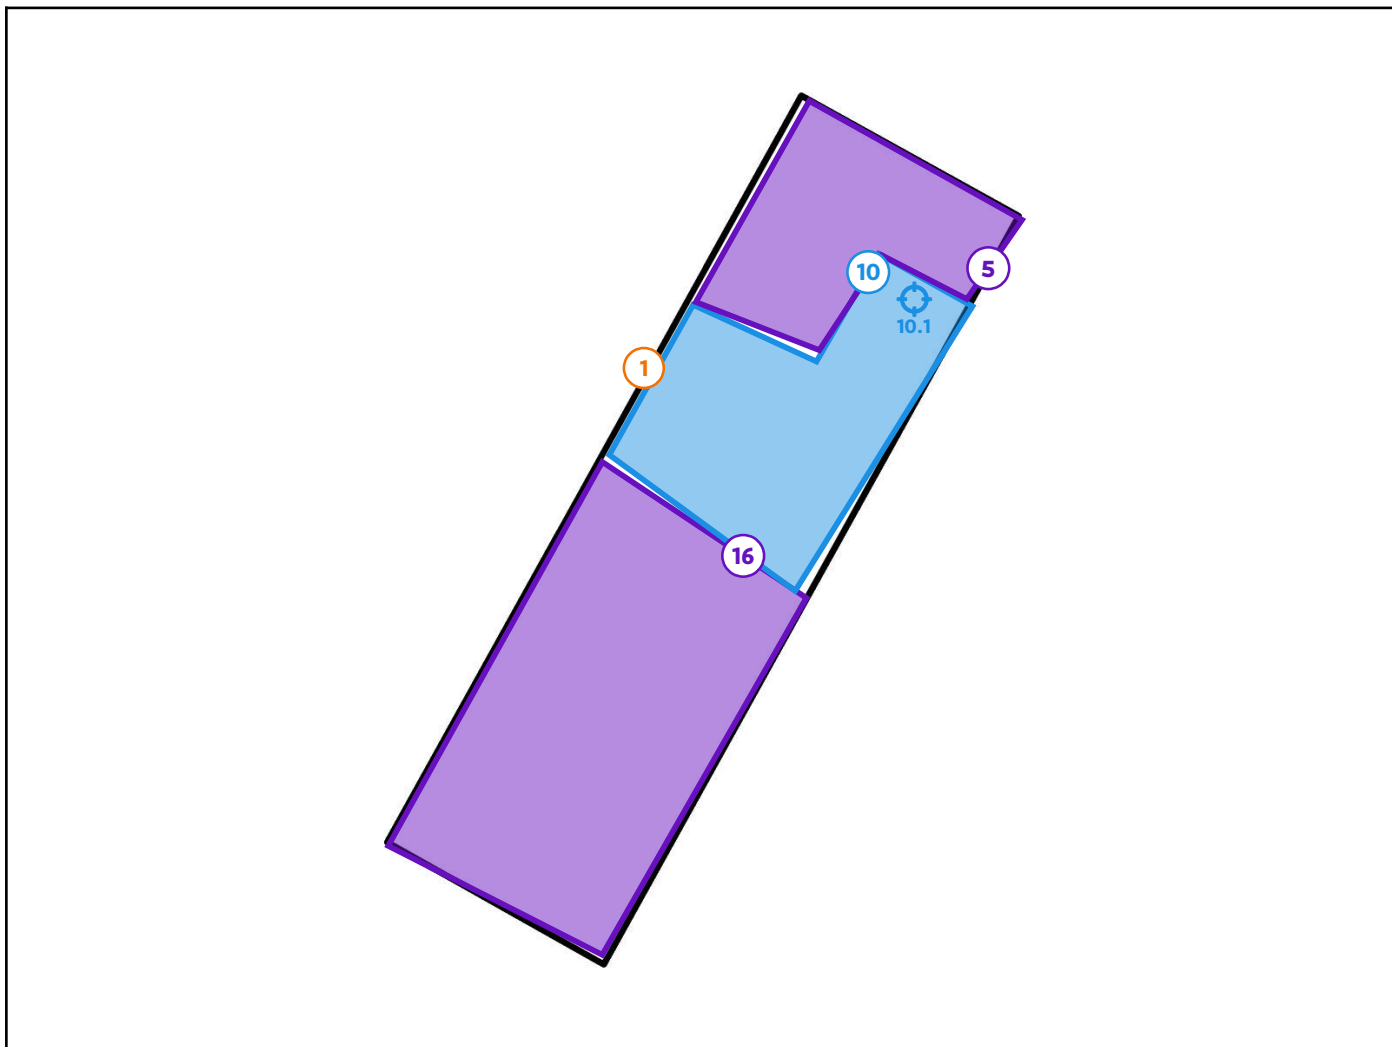
## Plan 1.14: Dak(en)

Beschrijving	Type	Actie
1. Cementbuis (rookgasafvoer)	Asbestmateriaal	<a href="#">Verwijderen</a>
5. Dak bestaande uit kunststof (niet-asbestverdacht)	Advies	-
10. Roofing	Geen asbest	-
10.1 Code: PU3	Puntmonster	-
16. (Schuin)dakbedekking bestaande uit pannen (niet verdacht)	Overige ruimte of materiaal	-
