Asbestinventarisatetest

Frans Pauwelslei 25, 2970 Schilde

Attestnummer : 20240103-000021.000

Uitgegeven op : 03.01.2024

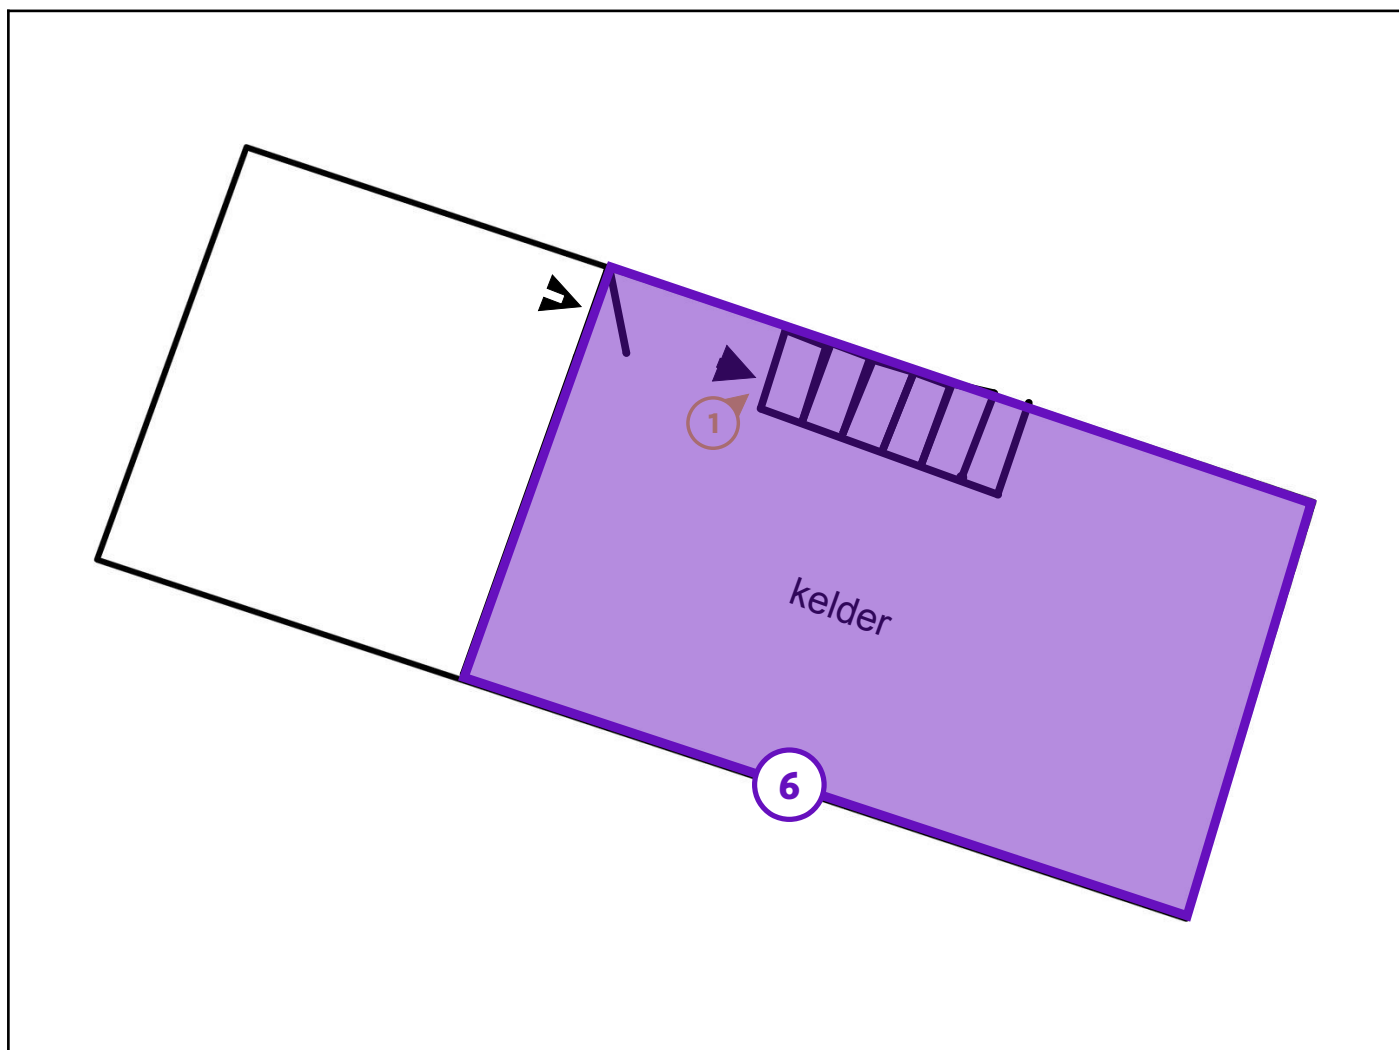
Plan 1.1: Plan kelder

Beschrijving	Type	Actie
1. Bakeliet schakelaars doorheen de woning	Asbestmateriaal	Zorgvuldig beheren
6. Volledig gecementeerde kelder	Advies	-

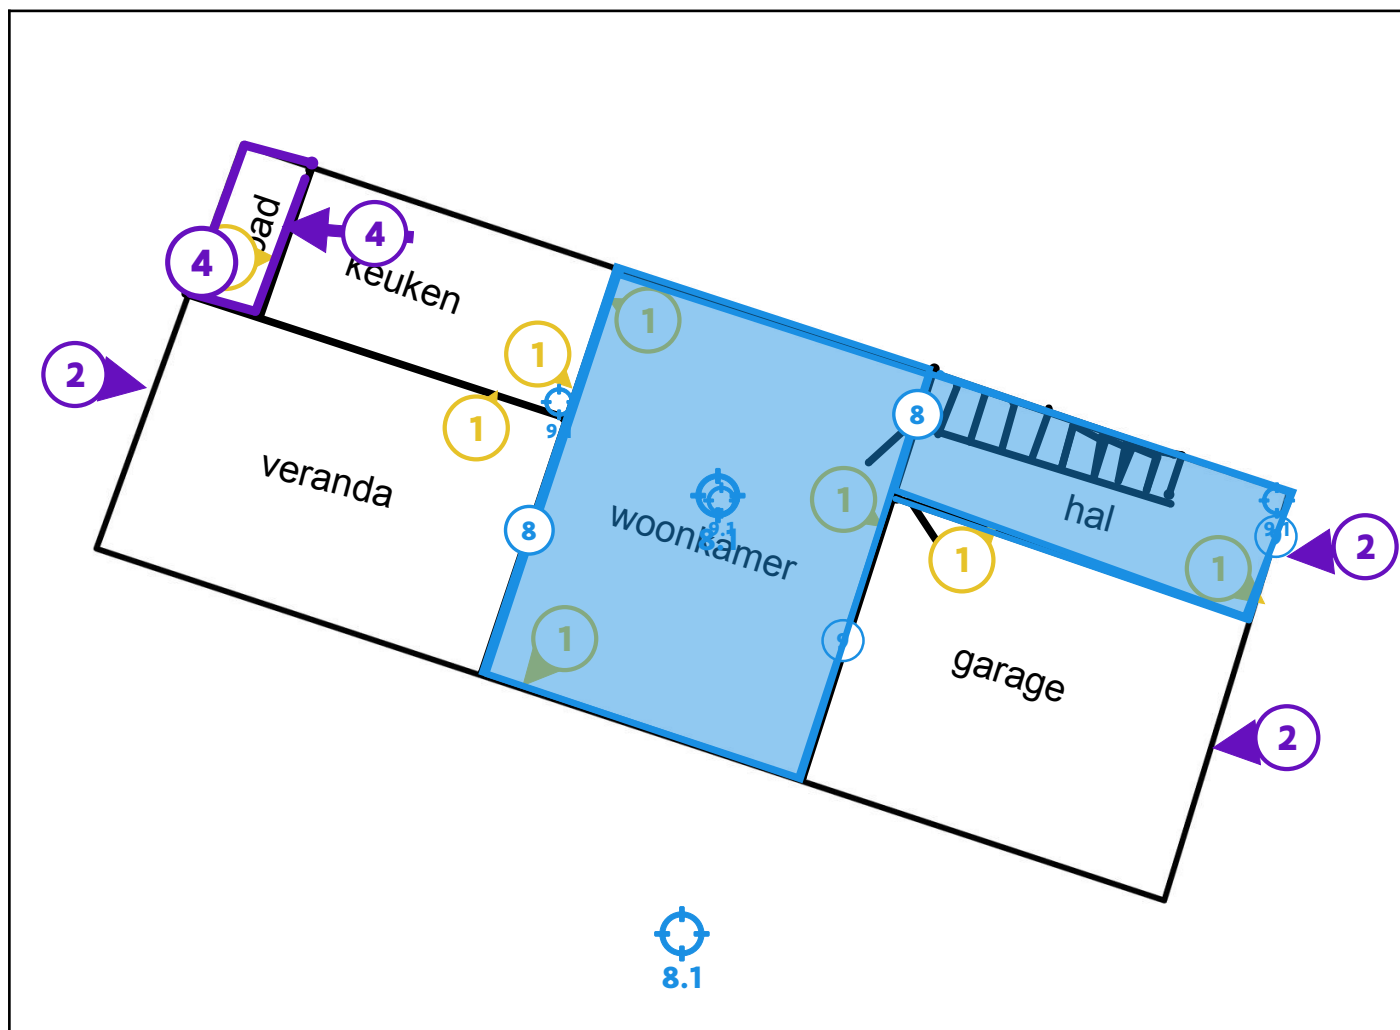
Plan 1.2: Plan woning glvl

Beschrijving	Type	Actie
1. Bakeliet schakelaars doorheen de woning	Asbestmateriaal	Zorgvuldig beheren
2. PVC ramen met zachte kit	Advies	-
4. Gelijmde tegels in de badkamer .	Advies	-
8. Bepoistering plafond hoofdgebouw	Geen asbest	-
8.1 Code: MM02	Mengmonster	-
9. Bepoistering muren hoofdgebouw	Geen asbest	-
9.1 Code: MM01	Mengmonster	-

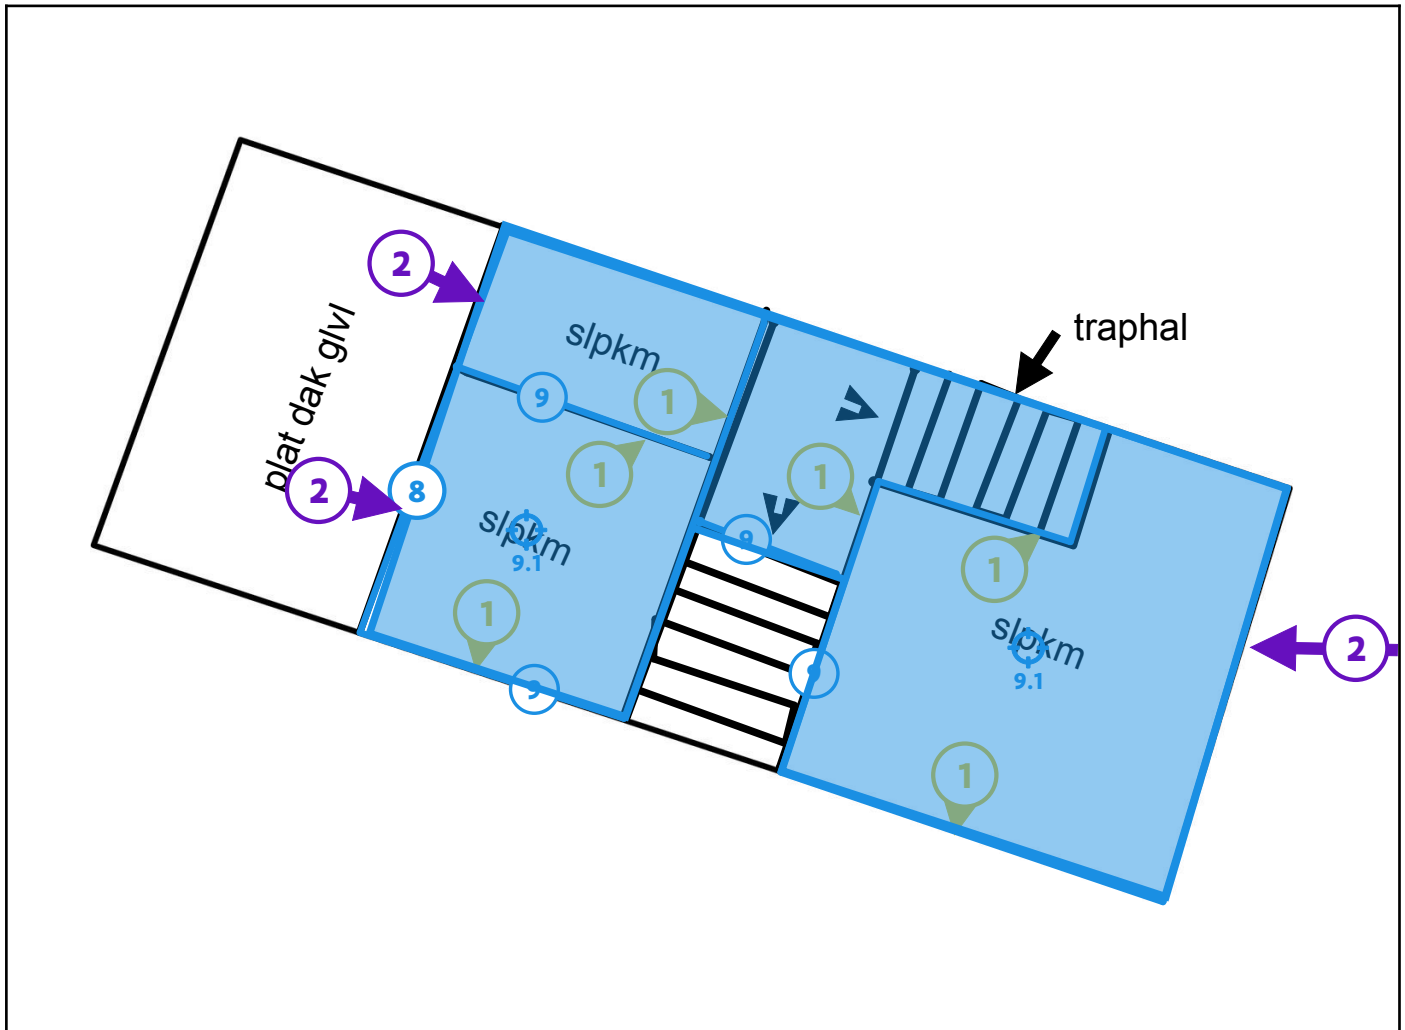
Plan 1.3: Plan woning 1e verdiep

Beschrijving	Type	Actie
1. Bakeliet schakelaars doorheen de woning	Asbestmateriaal	Zorgvuldig beheren
2. PVC ramen met zachte kit	Advies	-
8. Bepleistering plafond hoofdgebouw	Geen asbest	-
9. Bepleistering muren hoofdgebouw	Geen asbest	-
9.1 Code: MM01	Mengmonster	-

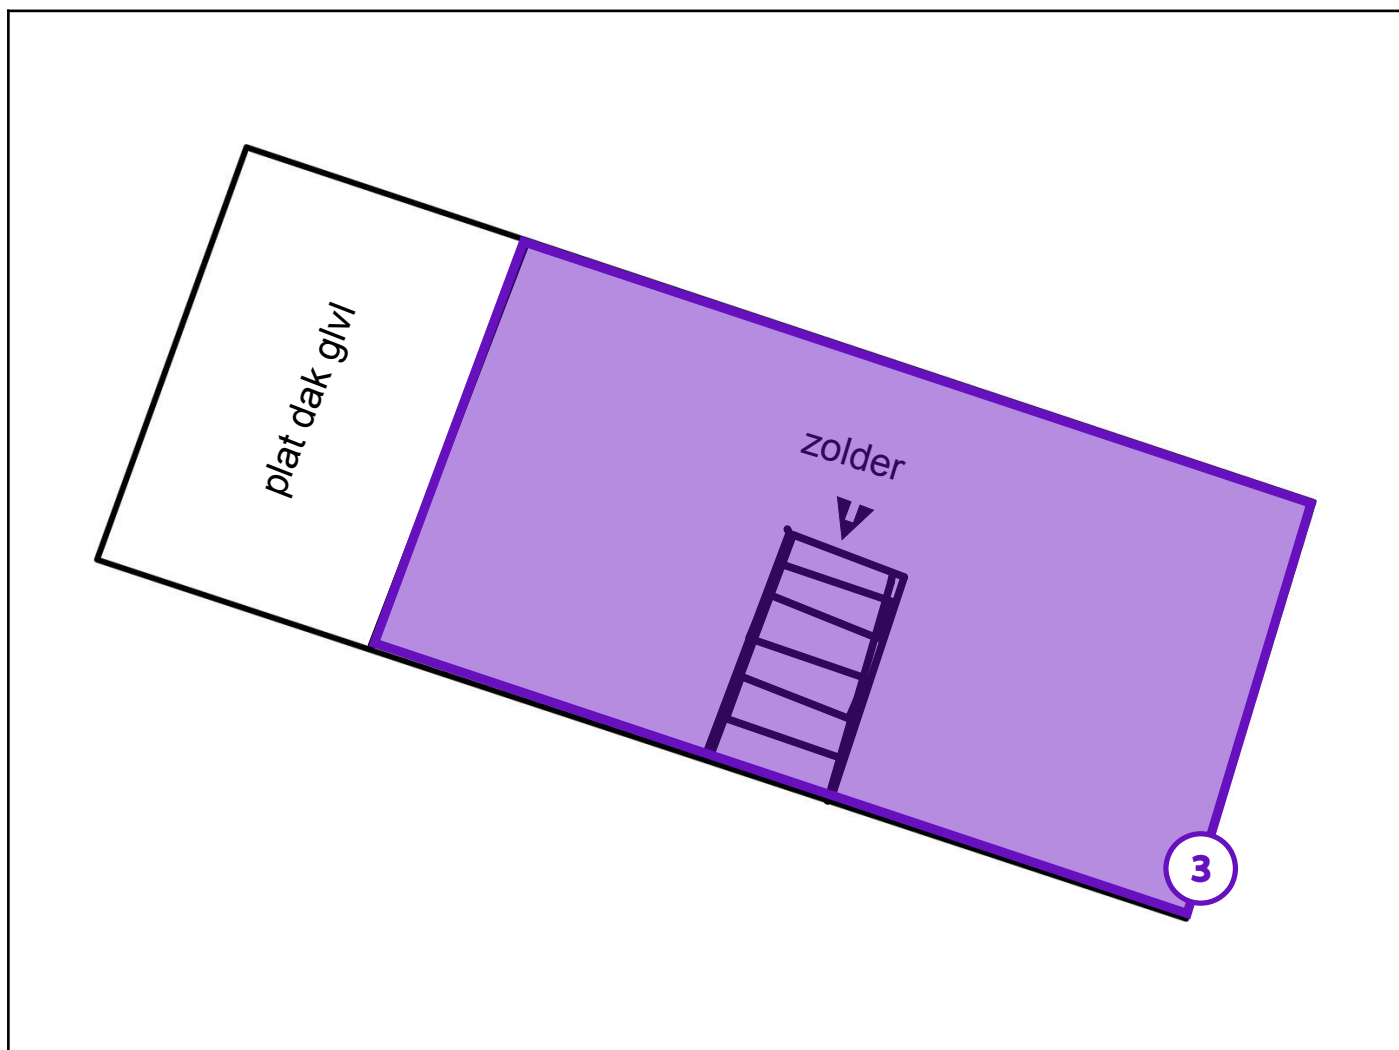
Plan 1.4: Plan zolder woning

Beschrijving	Type	Actie
3. Niet geïsoleerd pannendak	Advies	-

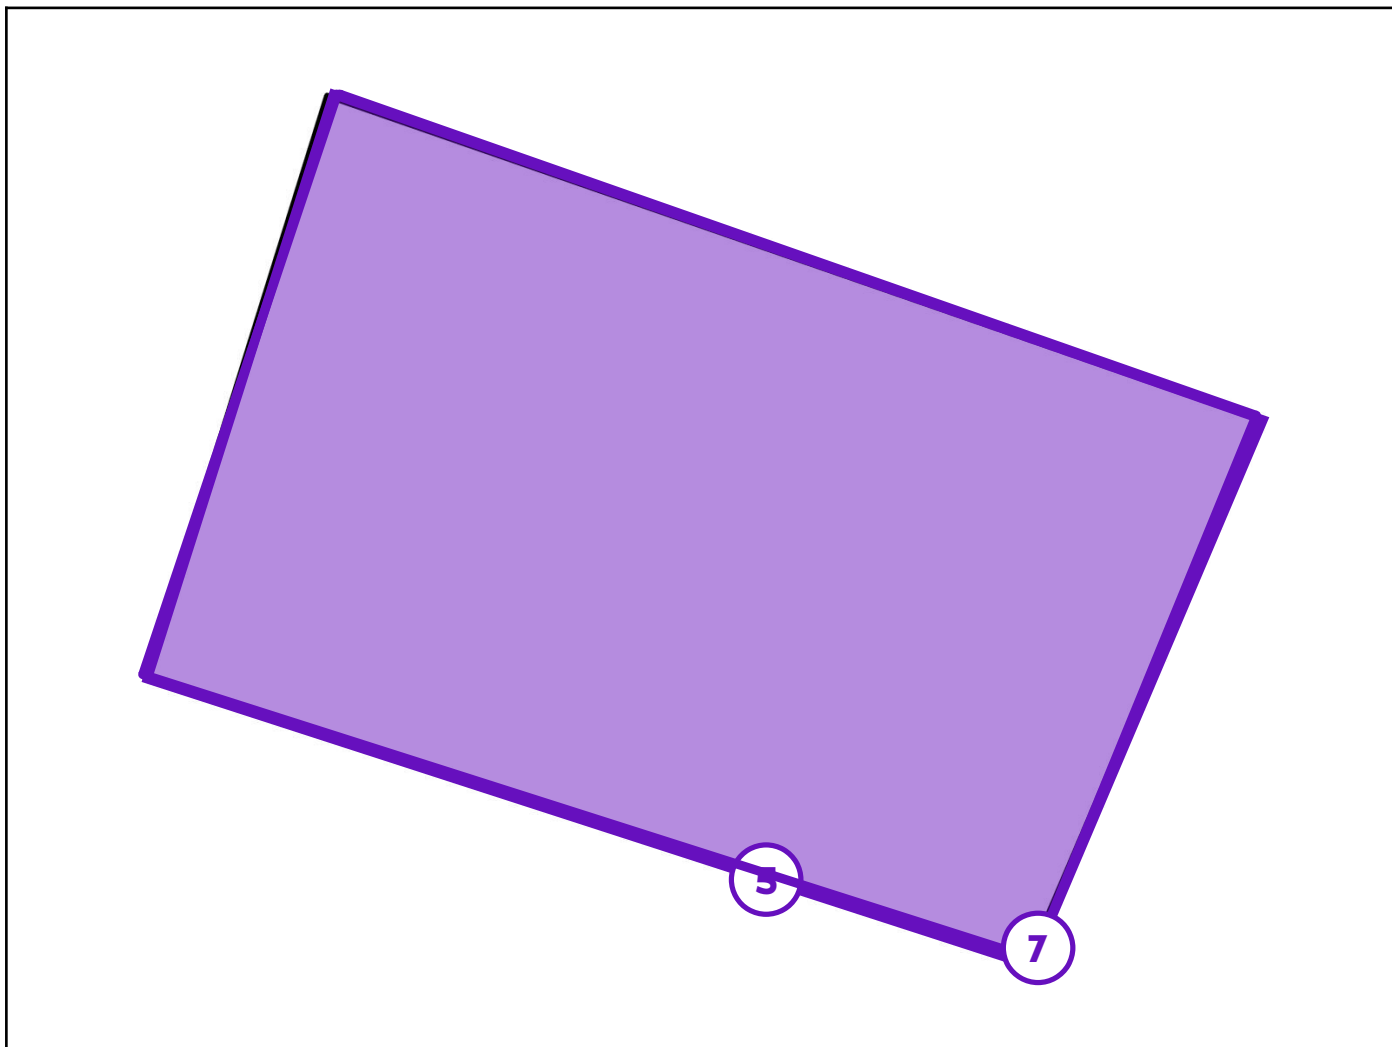
Plan 2.1: Plan bijgebouw 2

Beschrijving	Type	Actie
5. Polyester daken van bijgebouwen .	Advies	-
7. Wanden bijgebouwen opgetrokken met betonplaten .	Advies	-

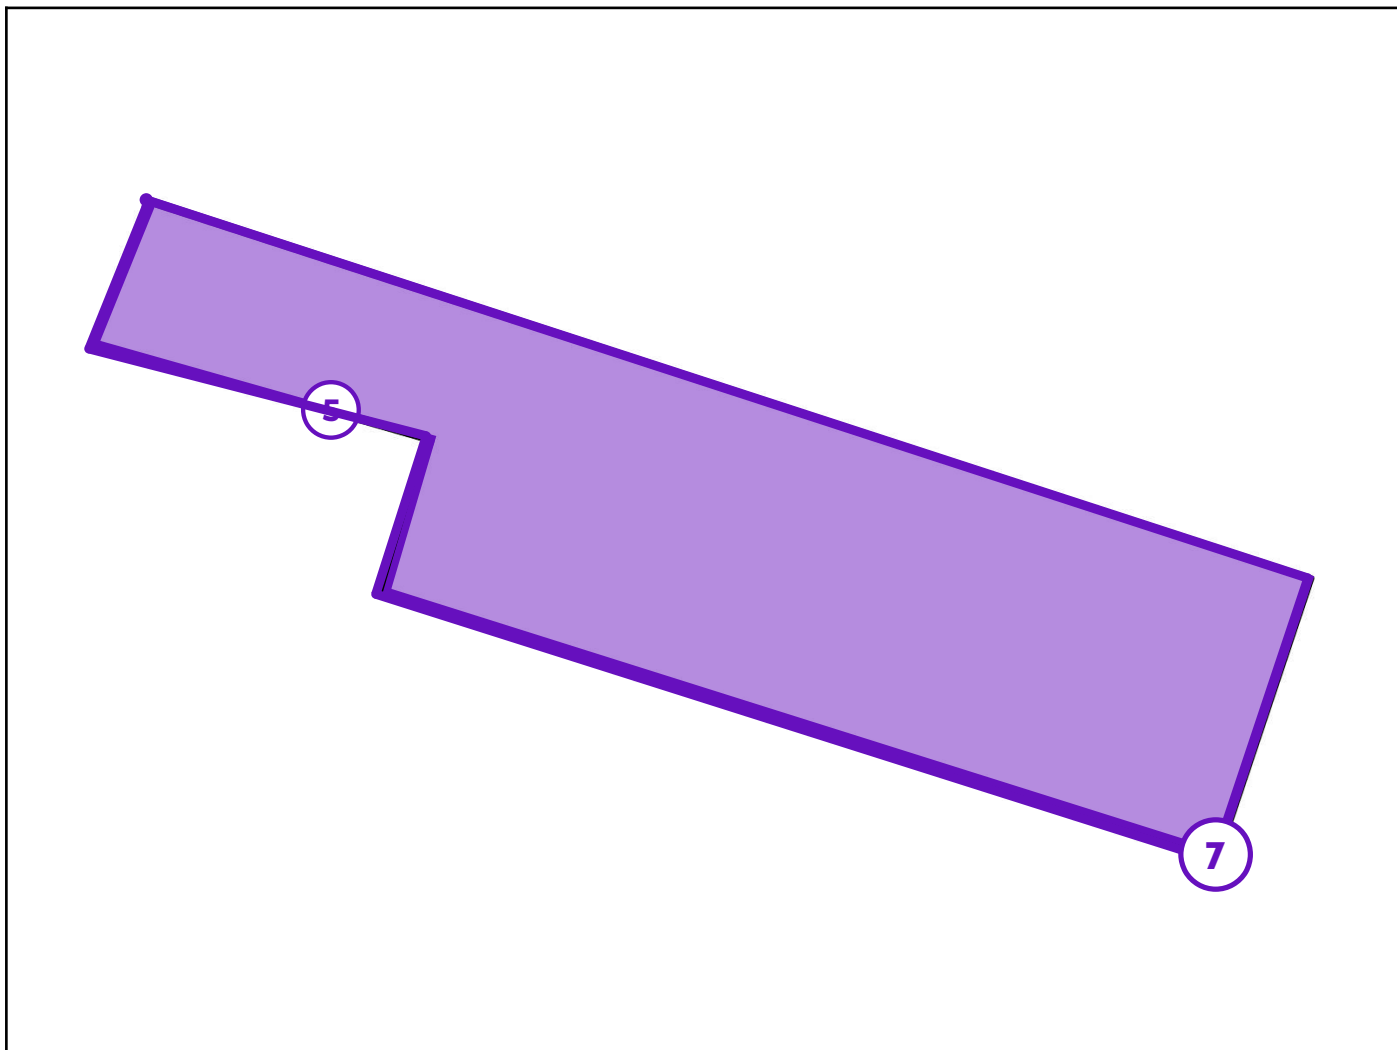
Plan 3.1: Plan bijgebouw 3

Beschrijving	Type	Actie
5. Polyester daken van bijgebouwen .	Advies	-
7. Wanden bijgebouwen opgetrokken met betonplaten .	Advies	-
