# Asbestinventarisatattest

Belgiëlei 133, 2018 Antwerpen

Attestnummer : 20250629-000172.001

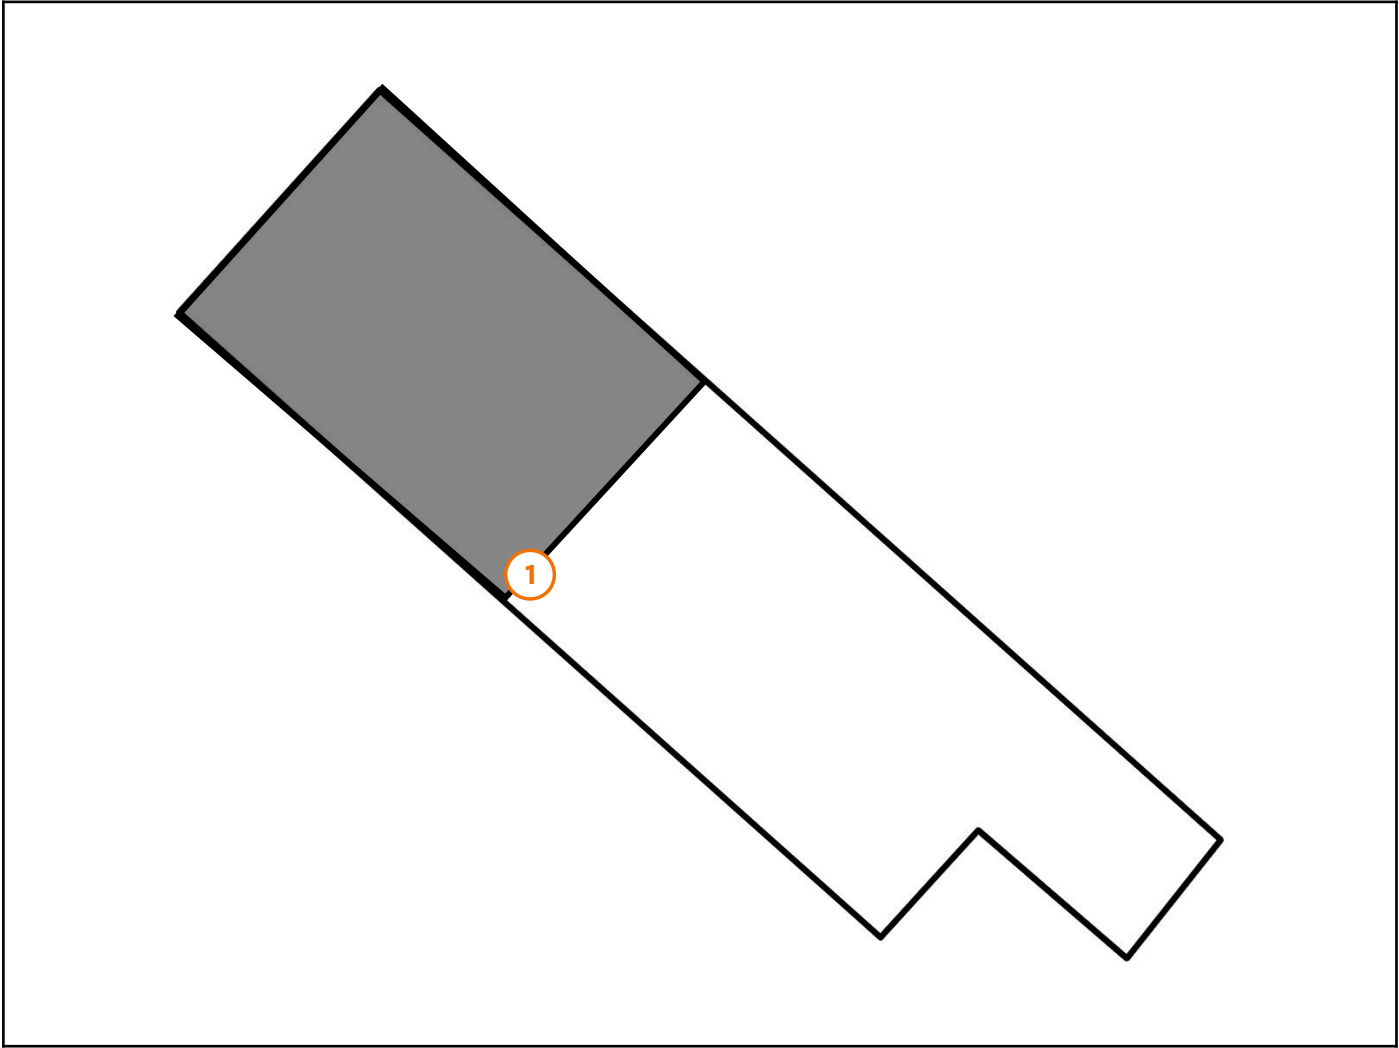
# Plan 1.6: Hoofddak

| Beschrijving | Type | Actie |
|---|---|---|
| 1. Cementpijp buiten afvoer | Asbestmateriaal | Verwijderen |

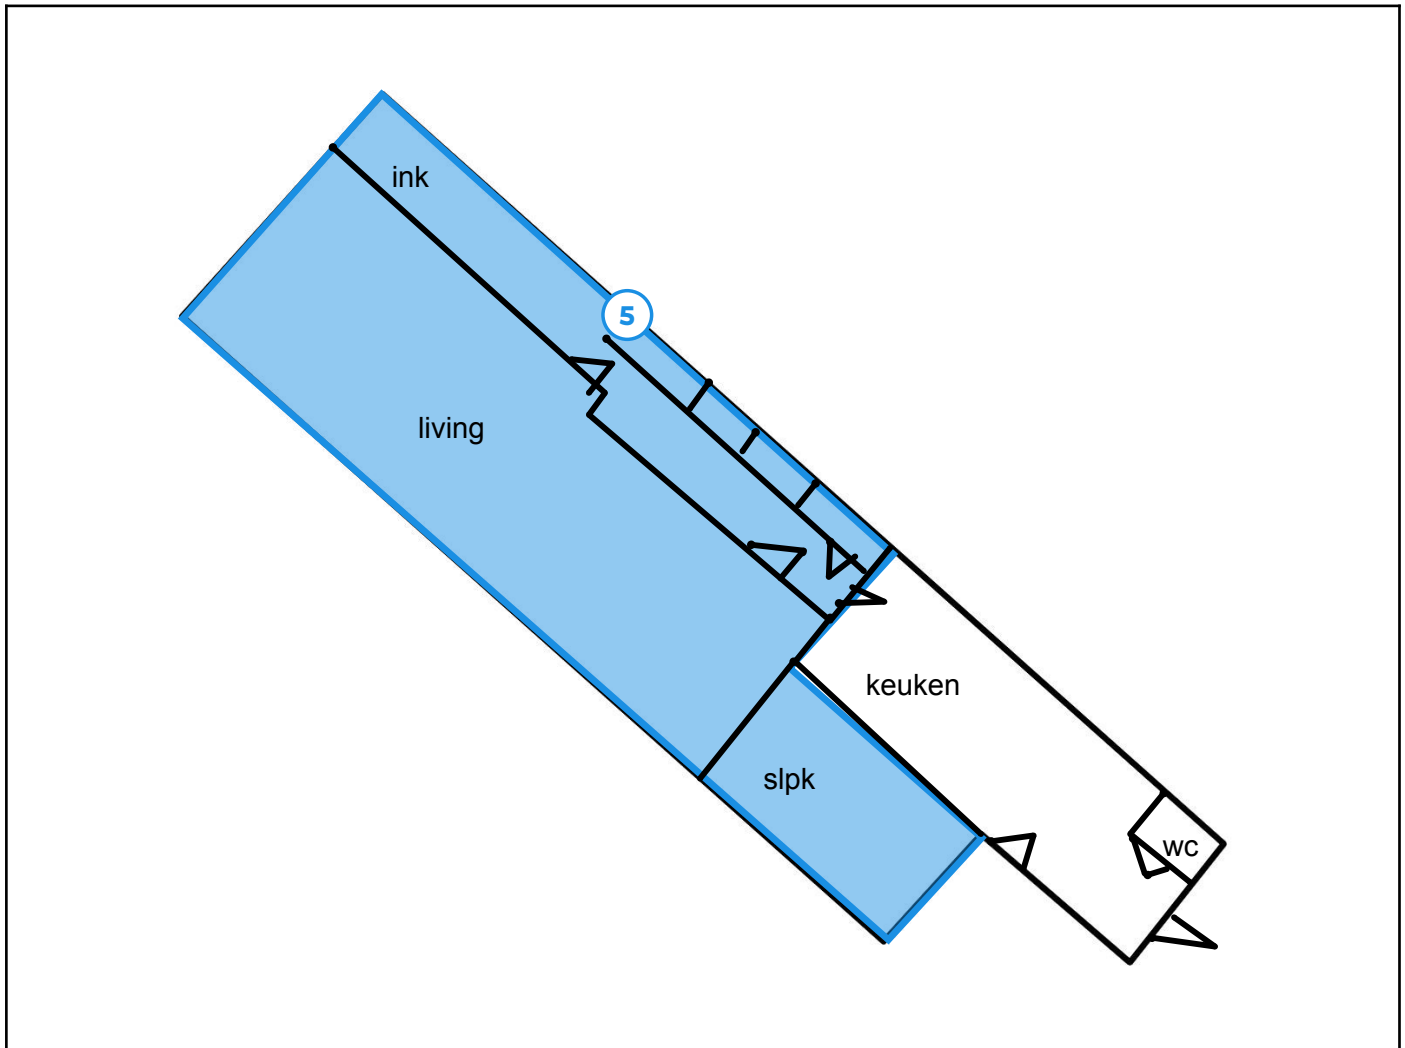
## Plan 1.7: GLV kopie voor aanduiding plafonds

| Beschrijving | Type | Actie |
|---|---|---|
| 5. Pleisterwerk plafond | Geen asbest | - |
