# Asbestinventarisatetest

Eertbrugge 5, 2550 Kontich

Attestnummer : 20260416-000325.000

Uitgegeven op : 16.04.2026

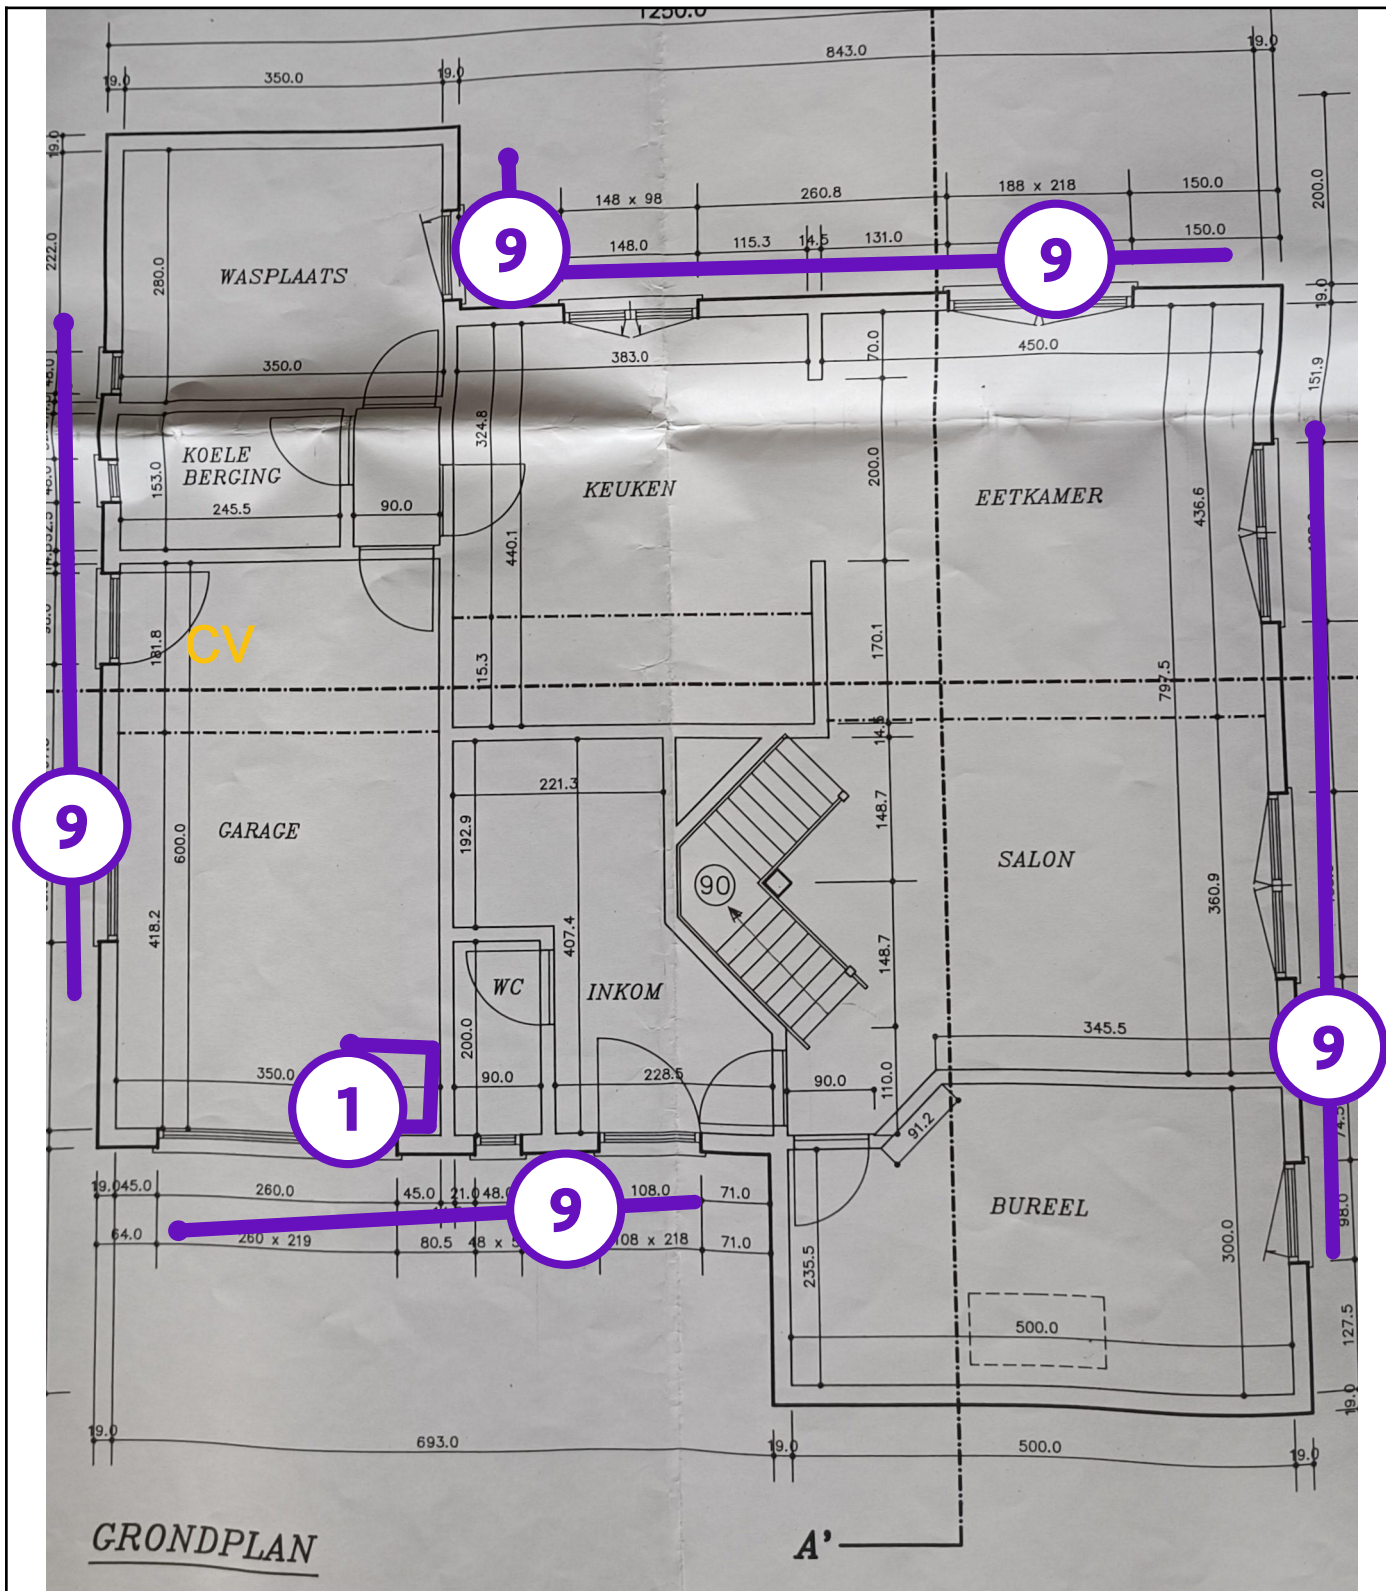
# Plan 1.3: plan glv

1. Kruipruimte	Beperking	-
9. Kit niet verdacht (visueel vastgesteld)	Overige ruimte of materiaal	-
10. CV Ketel/boiler	Overige ruimte of materiaal	-

**Reden:** de inspectieruimte is lager dan 1,5 m

**Uitleg van de asbestdeskundige:** In het inspectieprotocol behoort een ruimte lager dan 1,5 m niet tot het onderzoek.

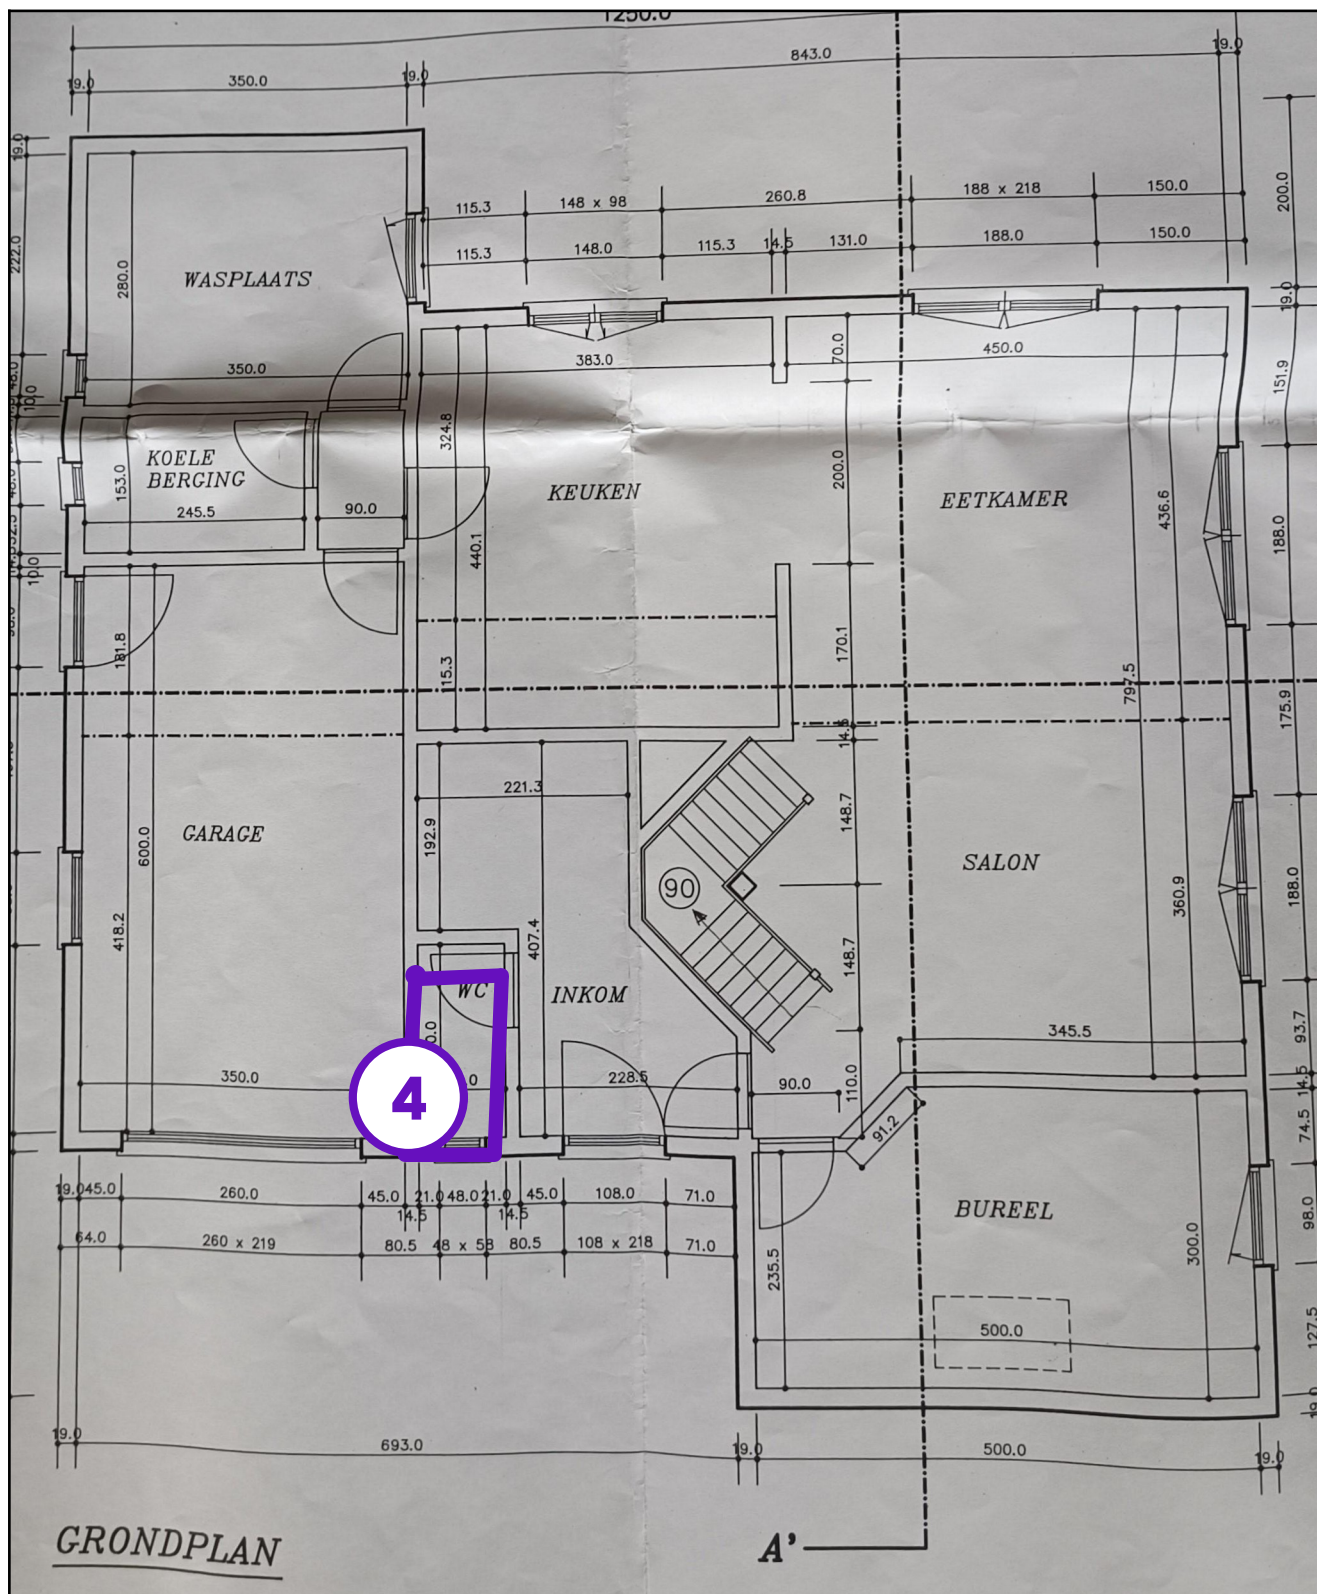
# Plan 1.4: plan glv

4. Tegelijk niet zichtbaar	Advies	-
----------------------------	--------	---

In het inspectieprotocol is een monsternamen van tegellijm verplicht om dit te identificeren als niet-asbesthoudend. Er waren geen facturen ter beschikking die bevestigen dat de tegels na 2001 waren geplaatst. Er waren geen bestaande beschadigingen aan de wandtegels om de lijm voldoende te kunnen inspecteren. Om dit af te toetsen is het aangewezen om bij eventuele renovatiewerken aan de tegels verder onderzoek/staalname te laten uitvoeren ter controle.

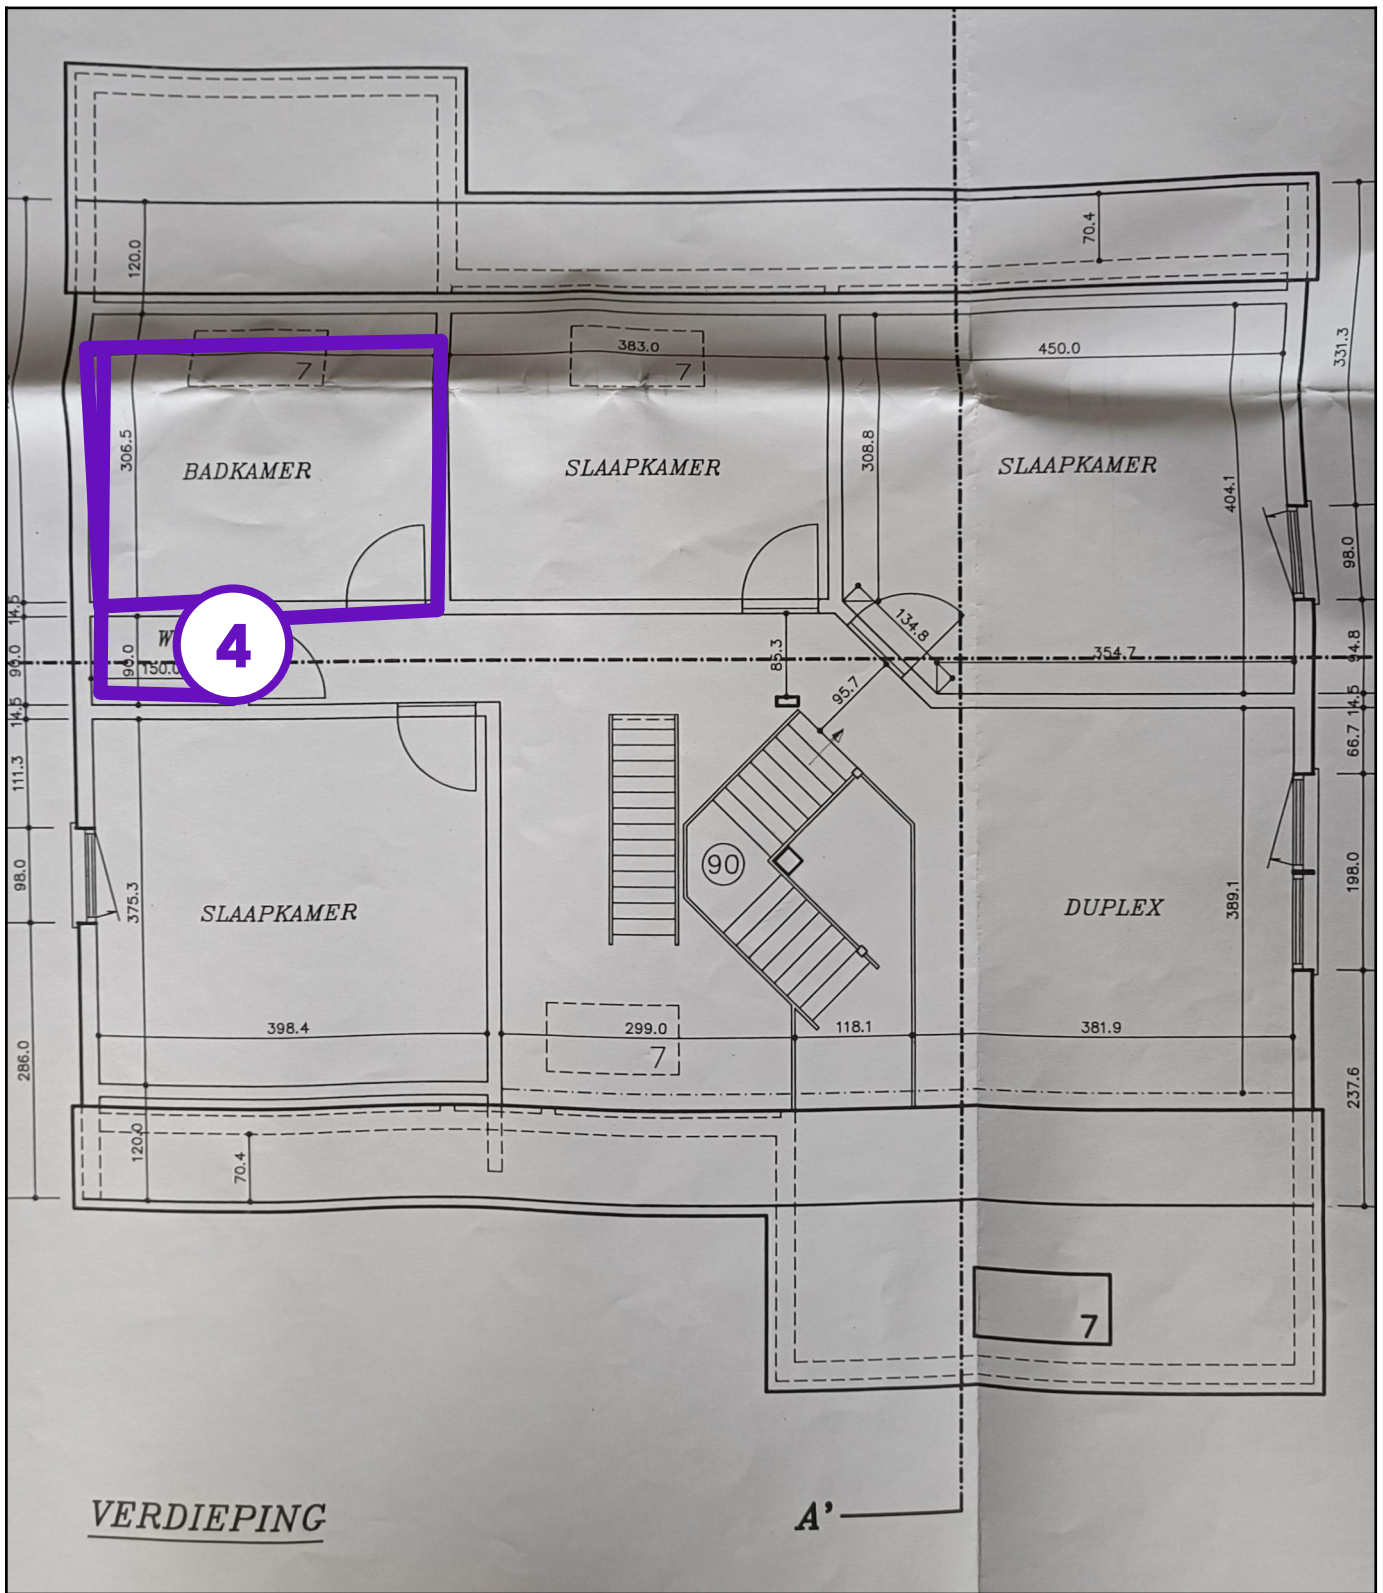
# Plan 1.8: plan v+1

4. Tegelijk niet zichtbaar	Advies	-
----------------------------	--------	---

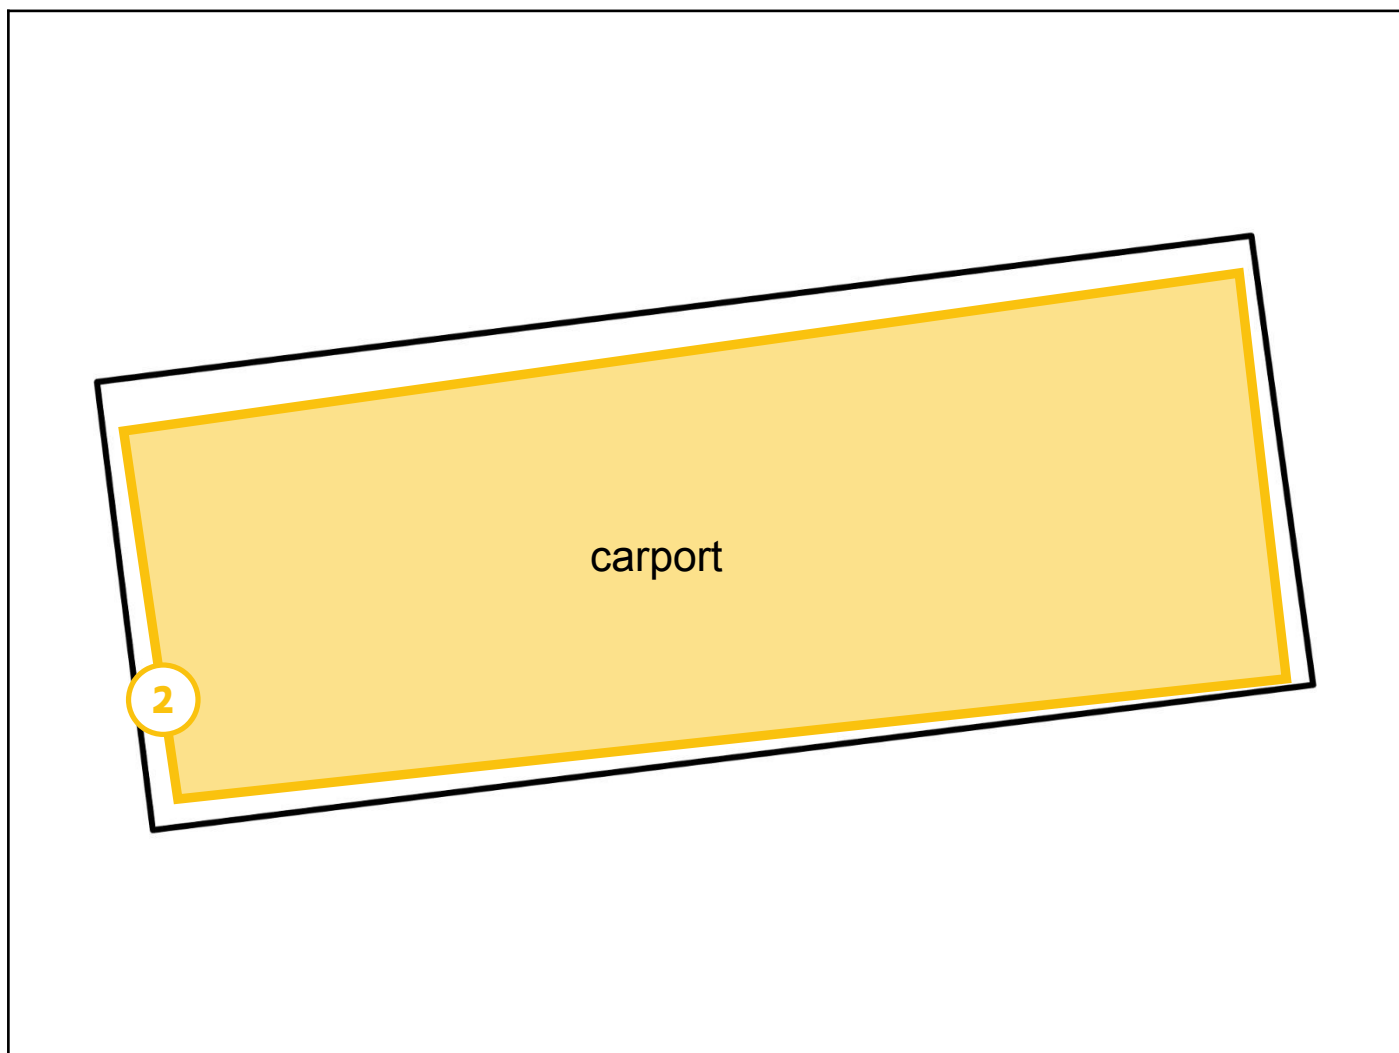
## Plan 2.1: carport plan

Beschrijving	Type	Actie
2. carport	Uitsluiting	-

**Bouwjaar:** 2007

Opmerking	carport opgeleverd in 2007.( bewijs documenten aanwezig)
-----------	--

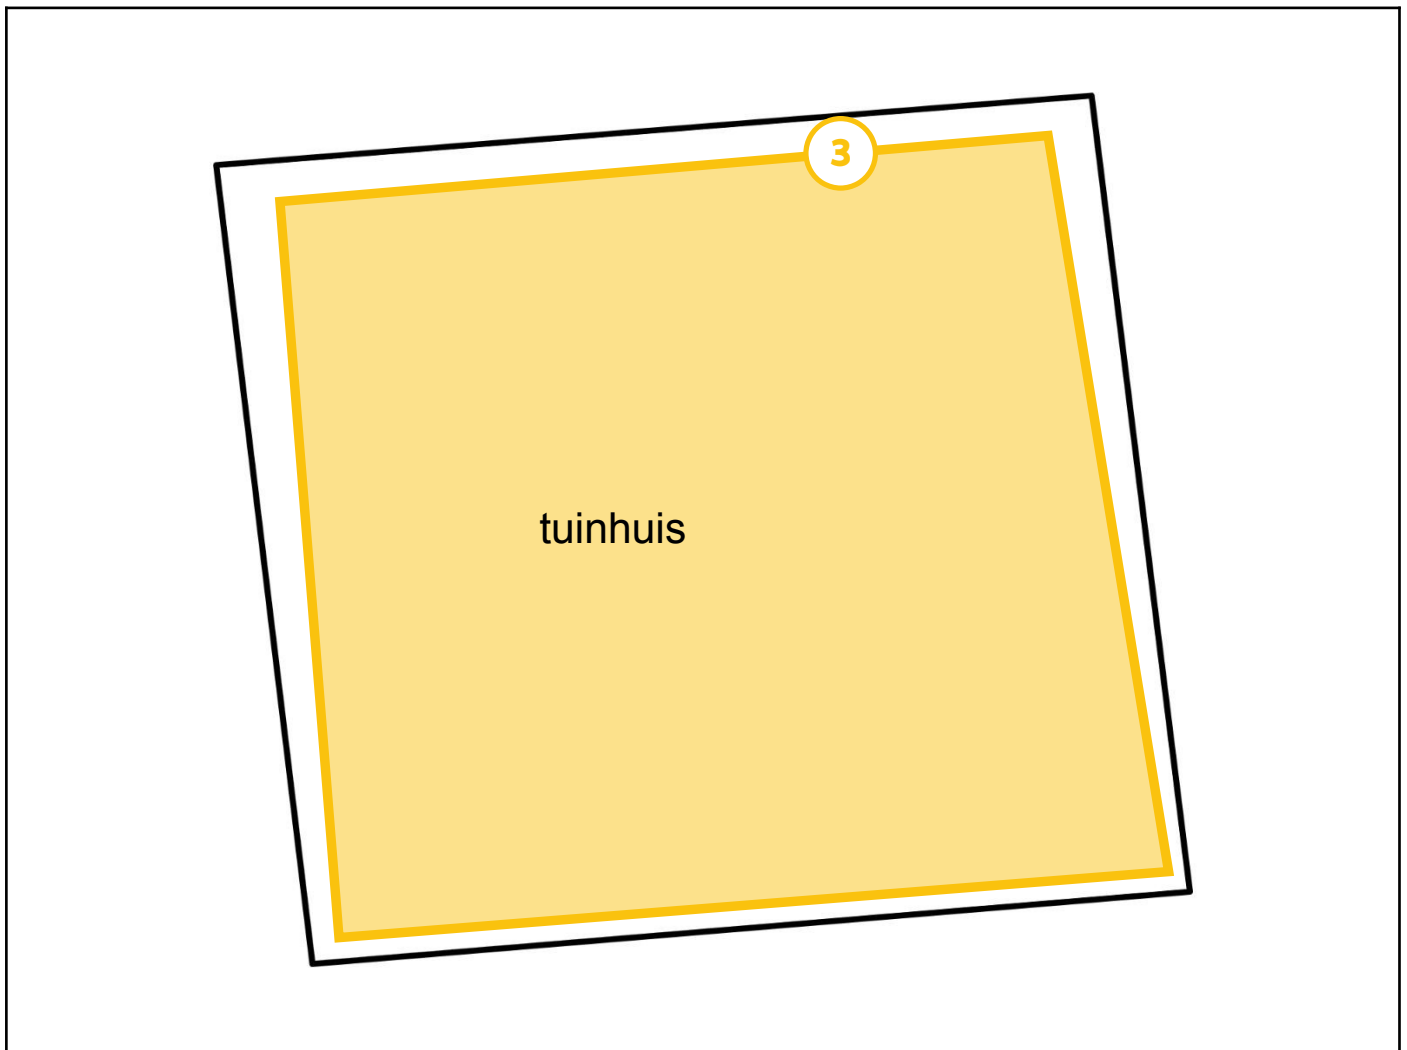
## Plan 3.1: tuinhuis plan

Beschrijving	Type	Actie
3. tuinhuis	Uitsluiting	-

**Bouwjaar:** 2007

Opmerking	tuinhuis opgeleverd in 2007.
-----------	------------------------------
