Asbestinventarisatetest

Lange Lozanastraat 236, 2018 Antwerpen

Attestnummer : **20260406-000086.000**

Uitgegeven op : **06.04.2026**

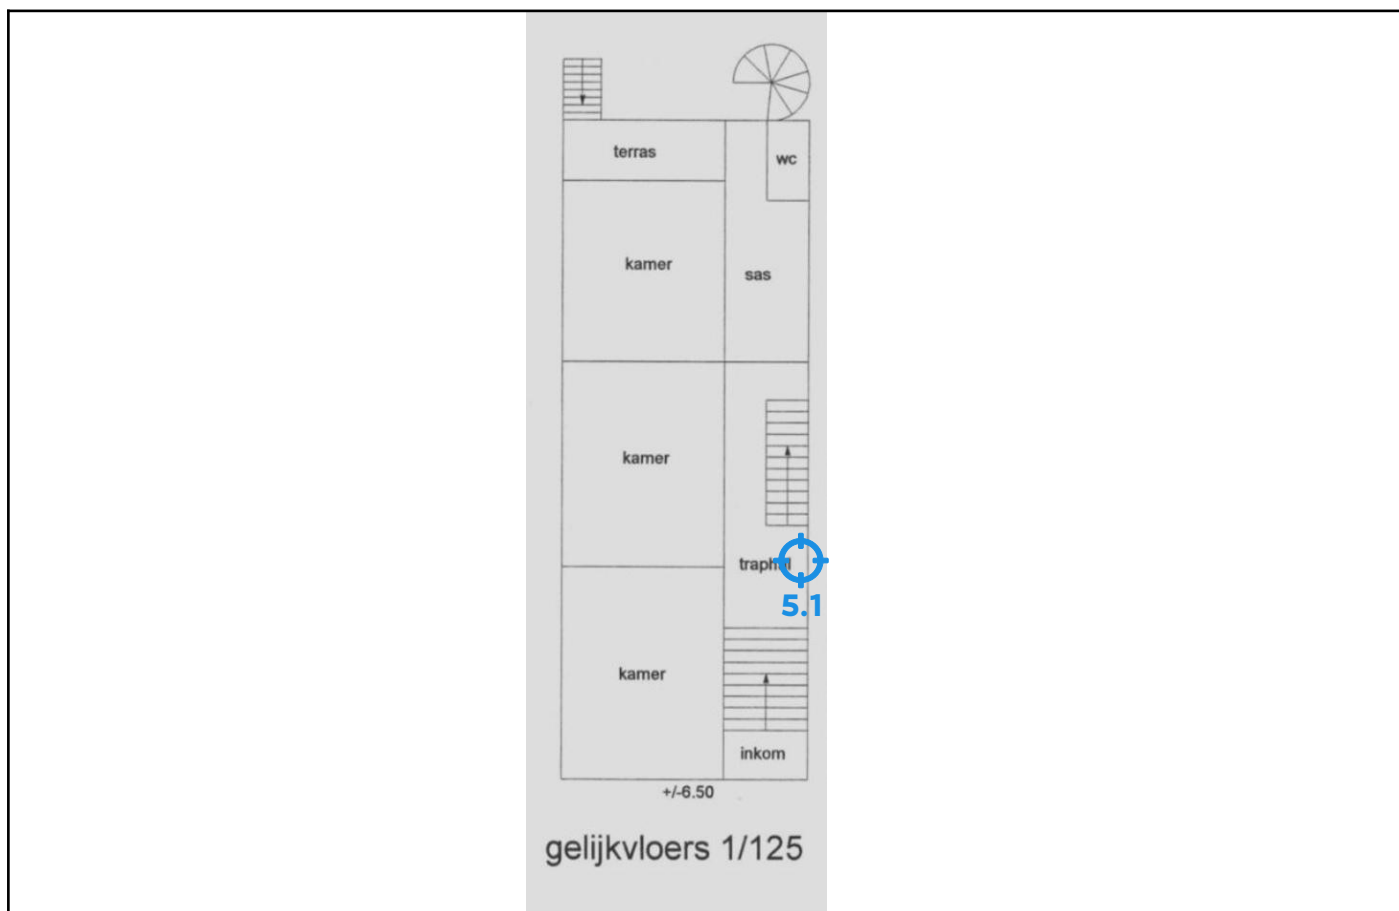
Plan 1.2: Gelijkvloers

Beschrijving	Type	Actie
5. Pleisterwerk muren	Geen asbest	-
5.1 Code: A-01 Pleisterwerk muren	Mengmonster	-

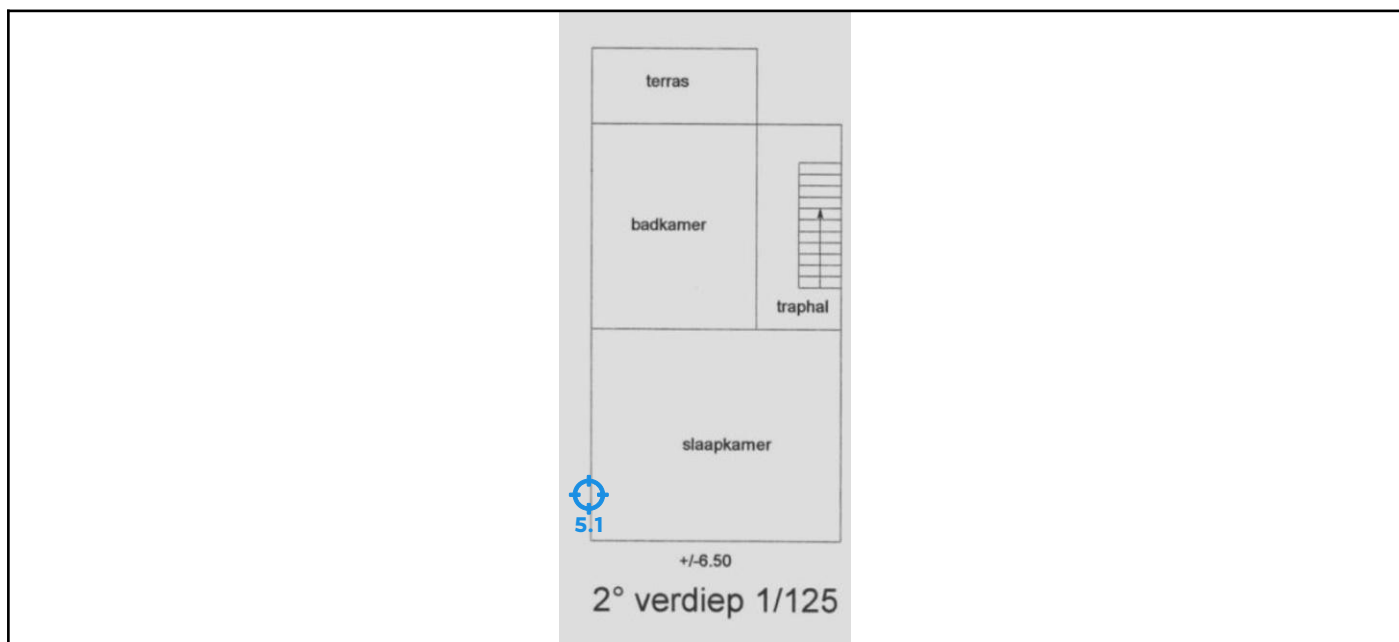
Plan 1.7: Verdieping 2

Beschrijving	Type	Actie
5. Pleisterwerk muren	Geen asbest	-
5.1 Code: A-01 Pleisterwerk muren	Mengmonster	-

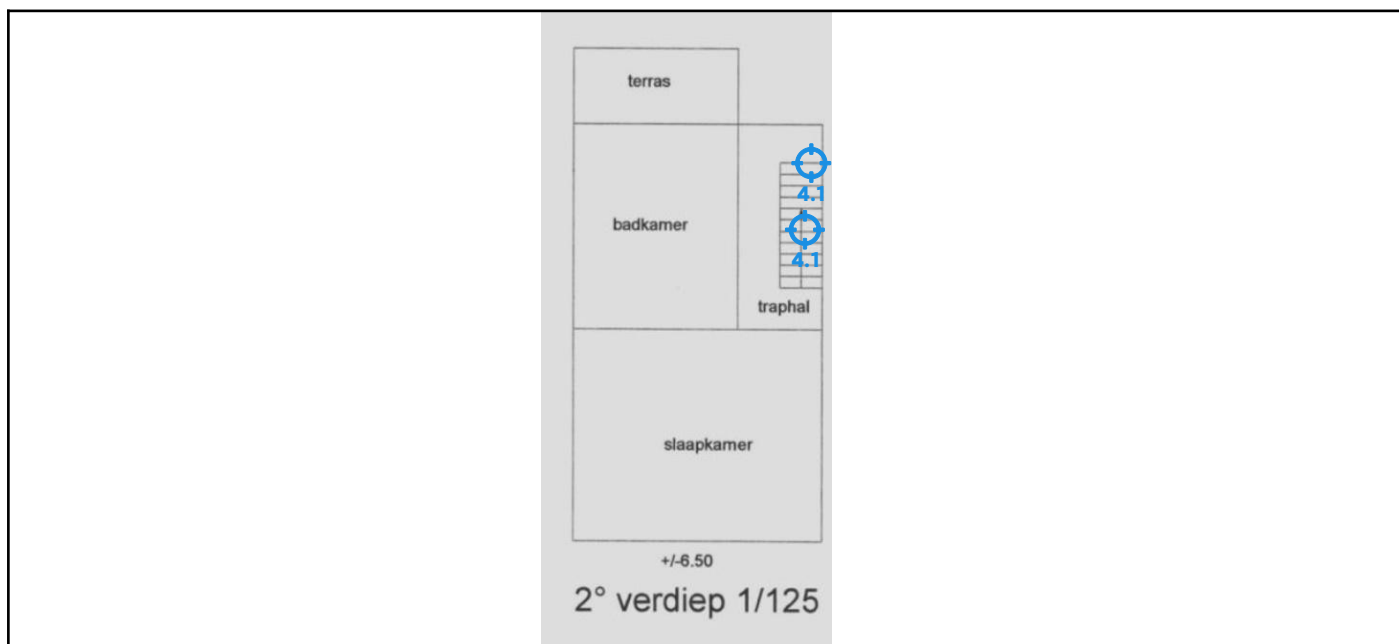
Plan 1.8: Verdieping 2 1.1

Beschrijving	Type	Actie
4. Pleisterwerk plafond	Geen asbest	-
4.1 Code: A-02 Pleisterwerk plafond	Mengmonster	-

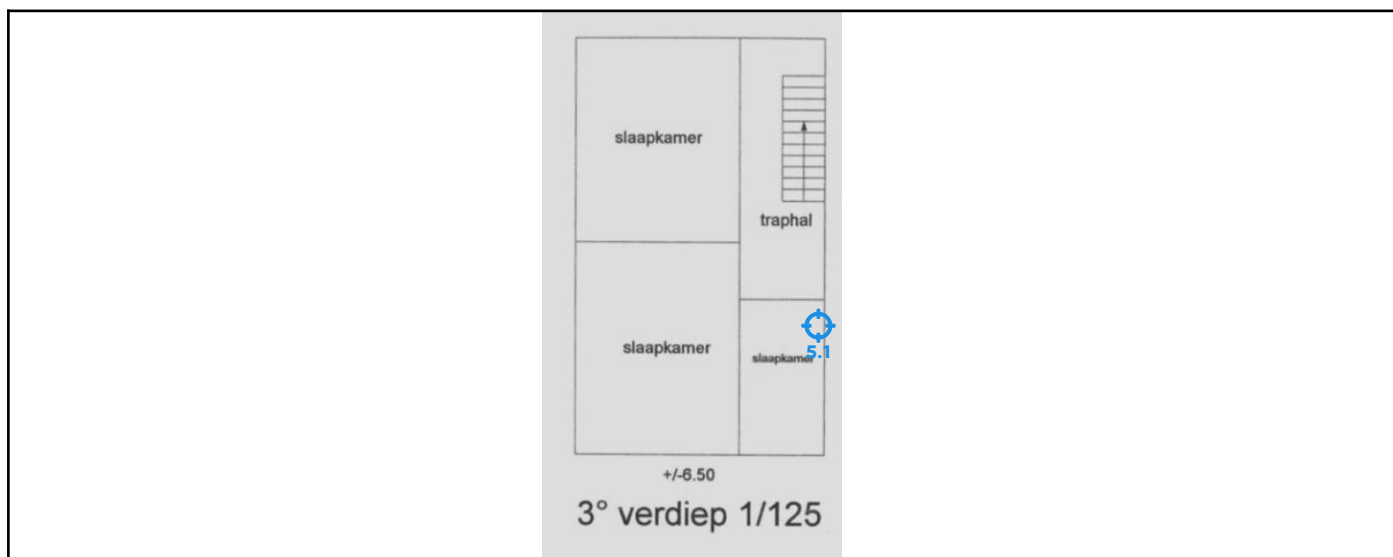
Plan 1.9: Verdieping 3

Beschrijving	Type	Actie
5. Pleisterwerk muren	Geen asbest	-
5.1 Code: A-01 Pleisterwerk muren	Mengmonster	-

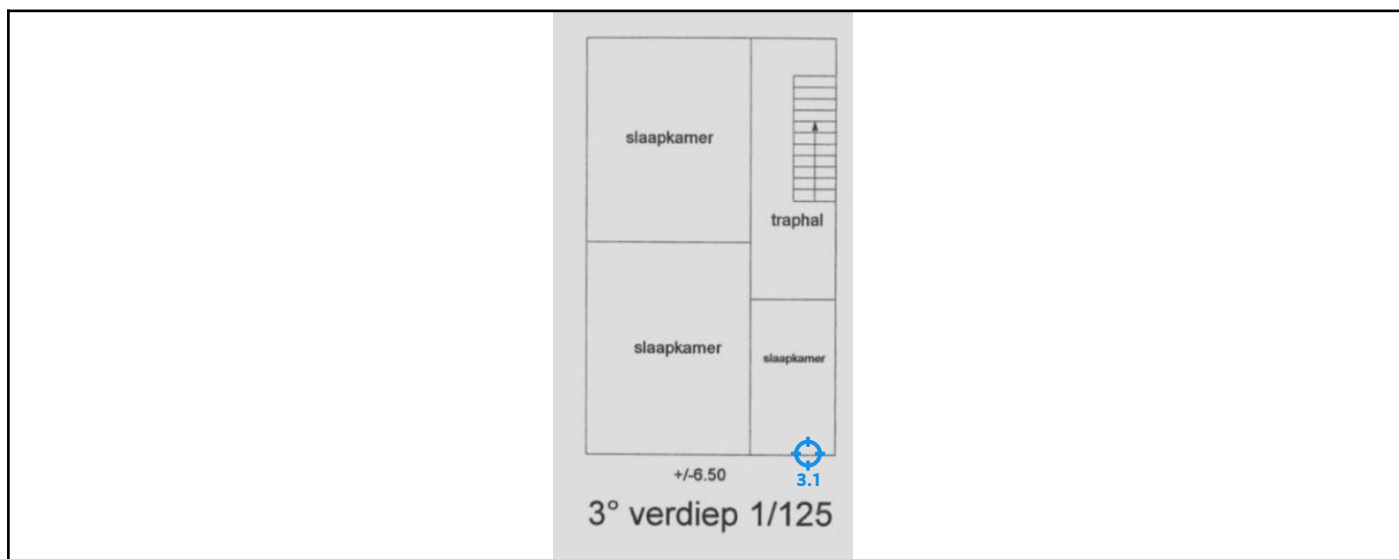
Plan 1.10: Verdieping 3 1.1

Beschrijving	Type	Actie
3. Mastiek	Geen asbest	-
3.1 Code: A-03 Mastiek	Puntmonster	-
