Asbestinventarisatetest

Priemelstraat 2, 2610 Antwerpen

Attestnummer : 20260422-000453.000

Uitgegeven op : 22.04.2026

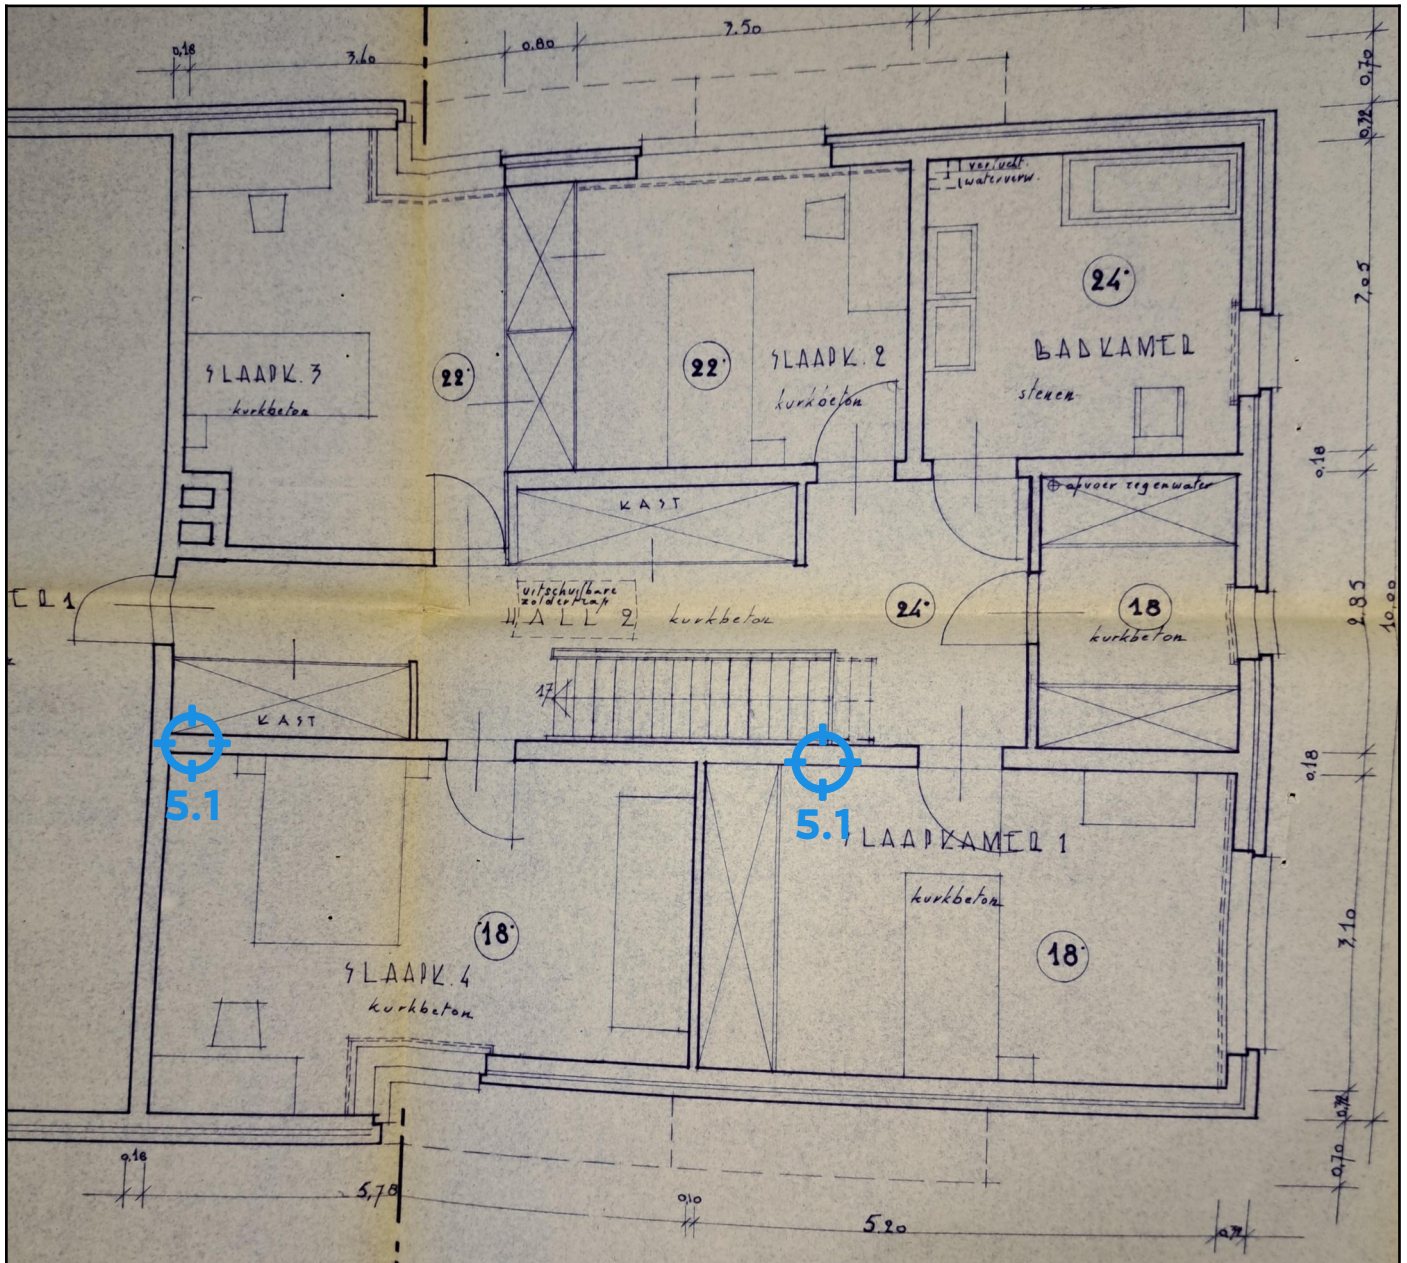
Plan 1.4: Verdieping 1

Beschrijving	Type	Actie
5. Pleisterwerk muren	Geen asbest	-
5.1 Code: A-01 pleisterwerk muren	Mengmonster	-

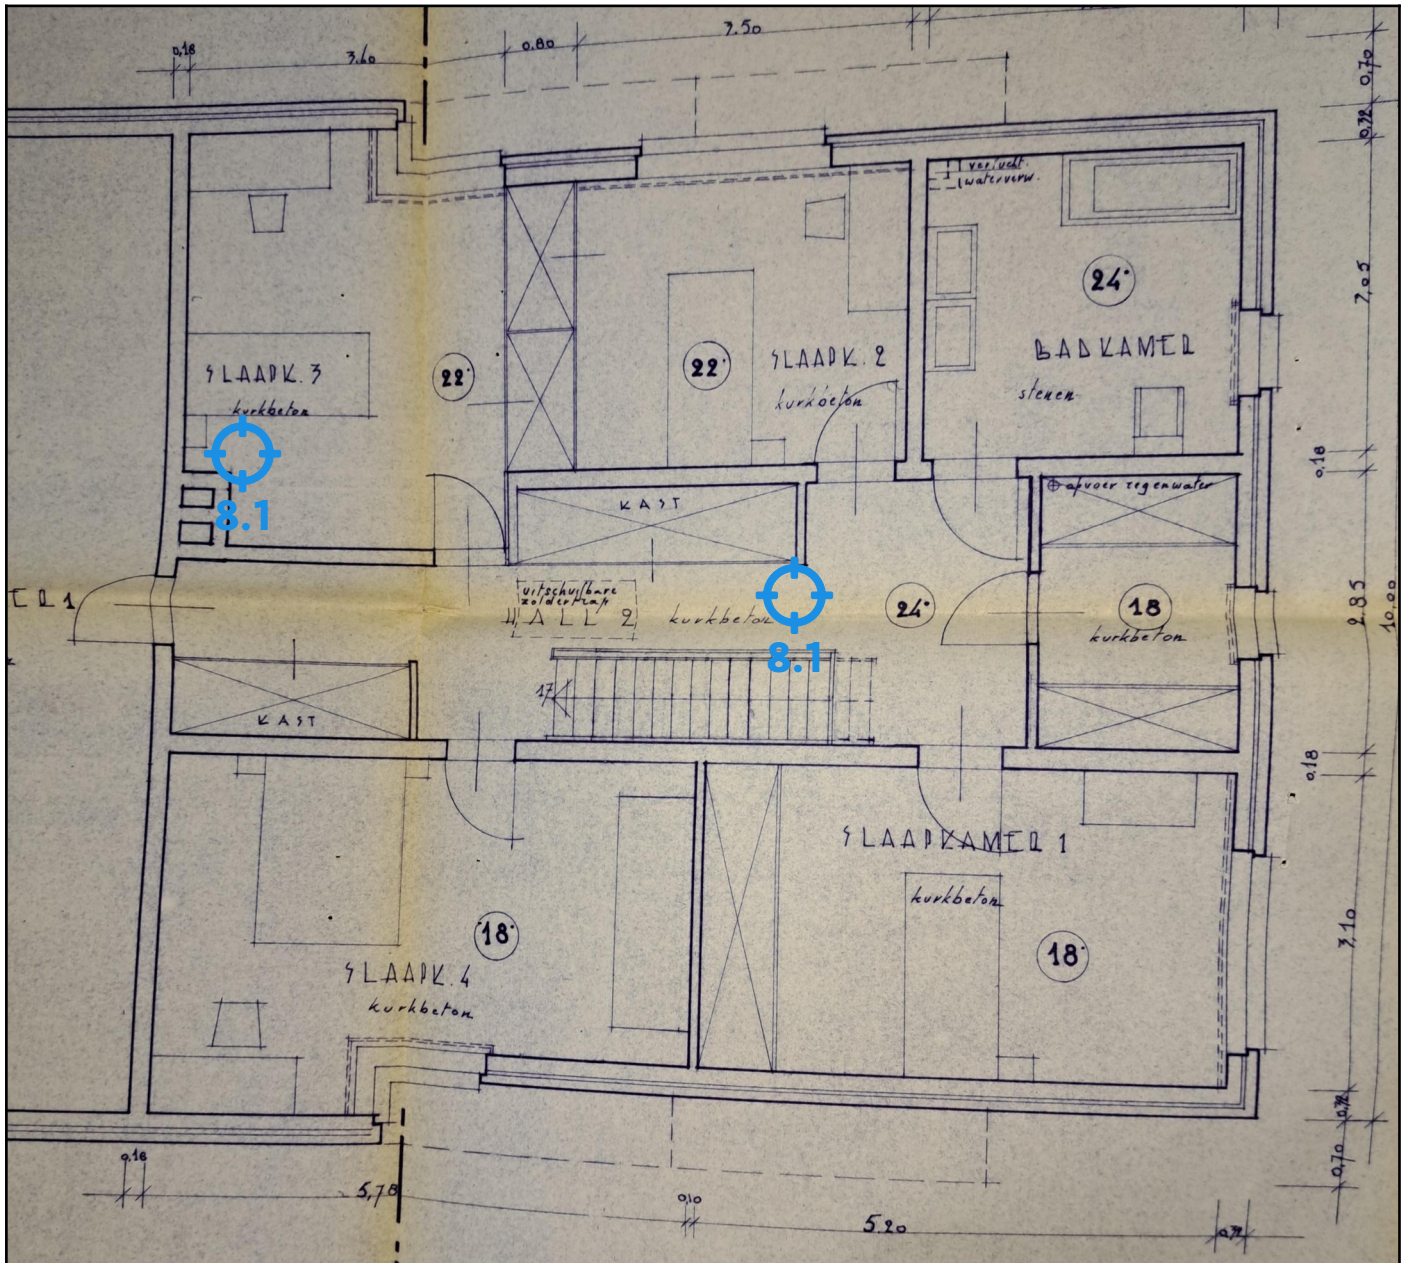
Plan 1.5: Verdieping 1 1.1

Beschrijving	Type	Actie
8. Pleisterwerk plafond	Geen asbest	-
8.1 Code: A-02 pleisterwerk plafond	Mengmonster	-

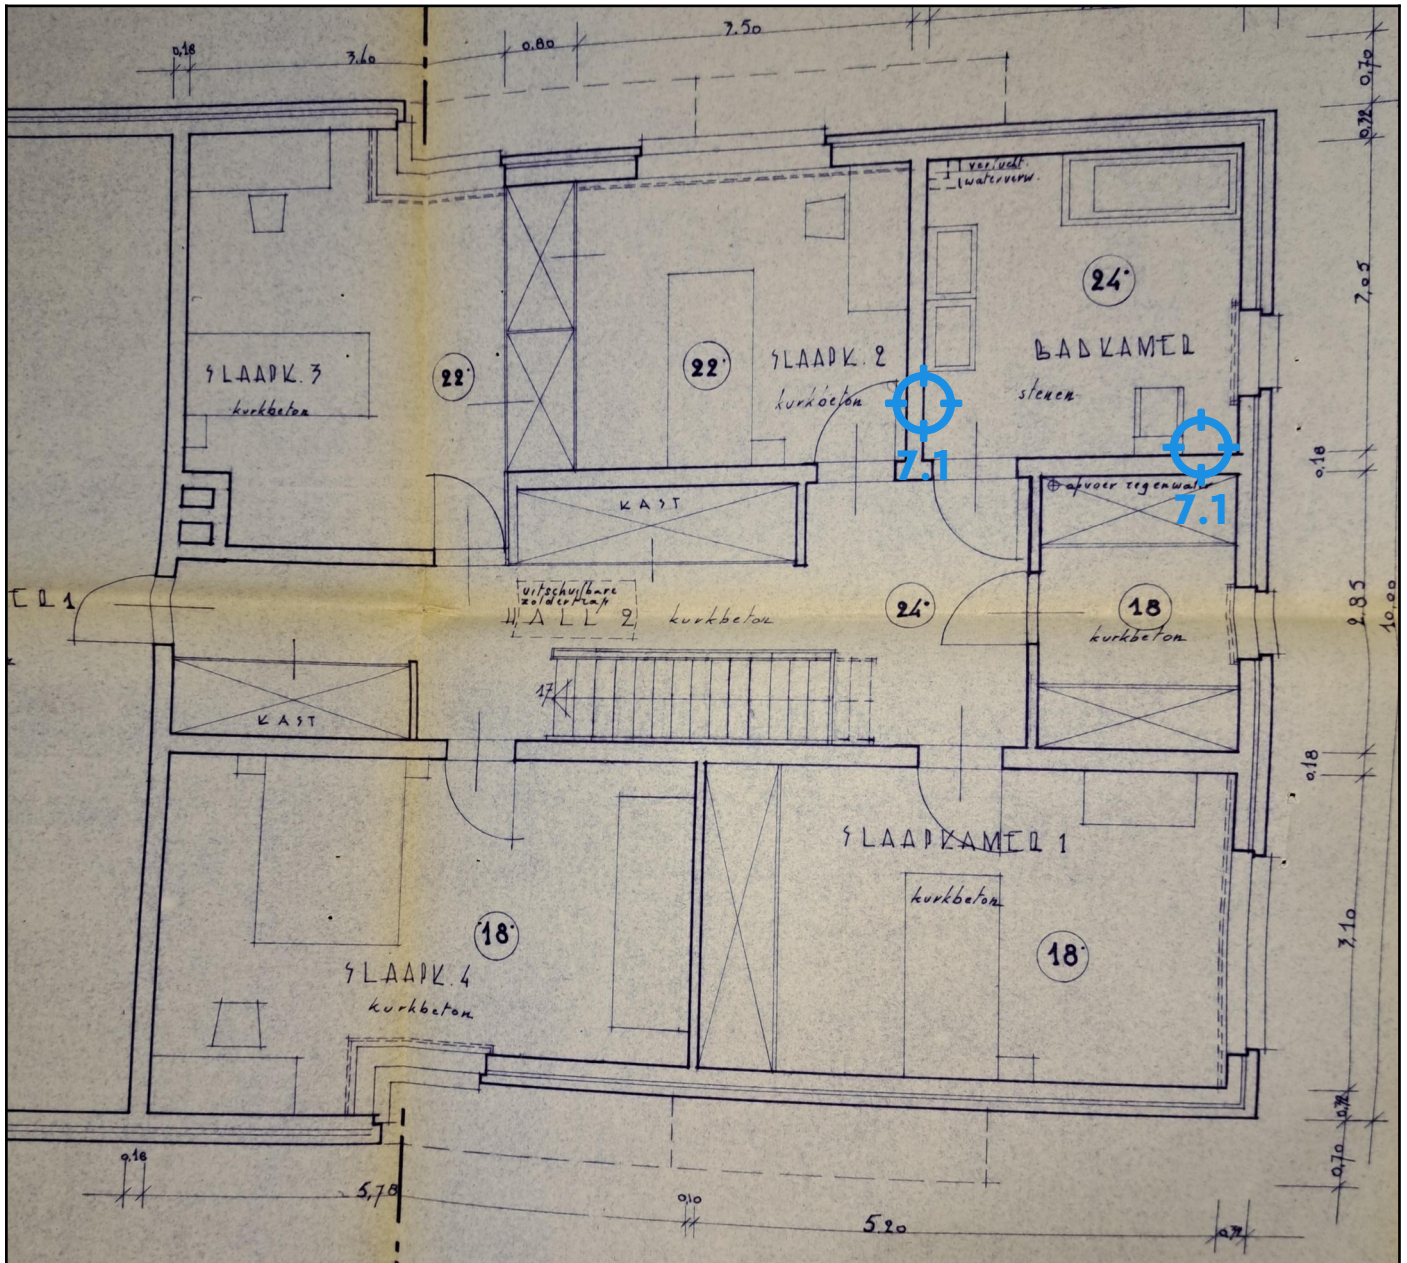
Plan 1.6: Verdieping 1 1.2

Beschrijving	Type	Actie
7. Pleisterwerk natte ruimte	Geen asbest	-
7.1 Code: A-03 pleisterwerk natte ruimte	Mengmonster	-

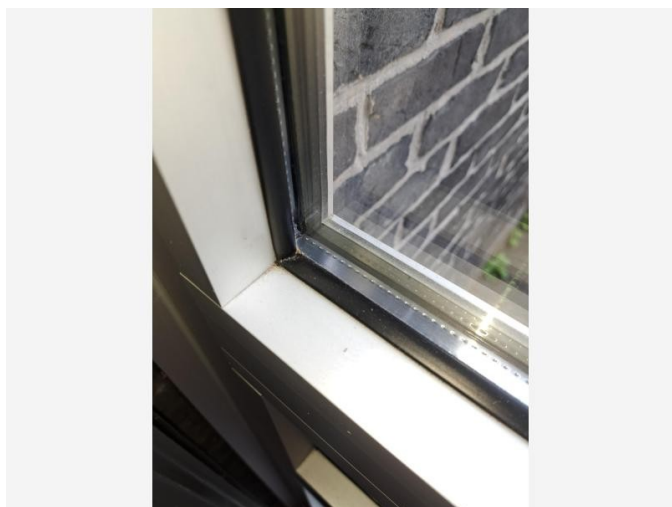
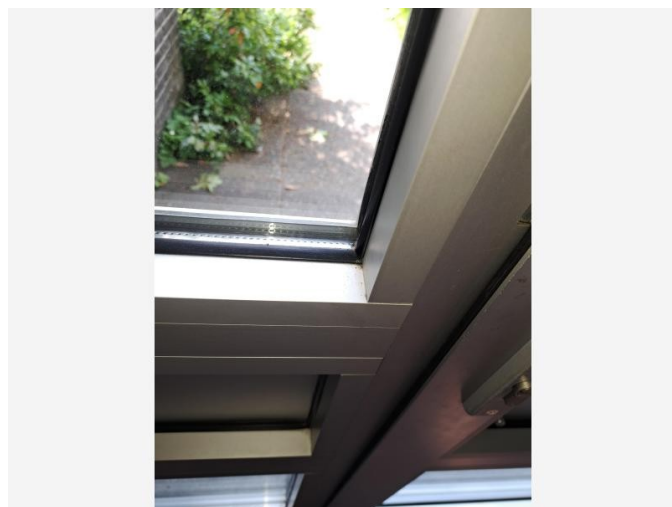
Beschrijving	Notitie	Terug te vinden op plannen
Fiche 9: Mastiek	-	-
