Asbestinventarisatetest

Constant Joossenslei 2, 2970 Schilde

Attestnummer : 20251103-000102.000

Uitgegeven op : 03.11.2025

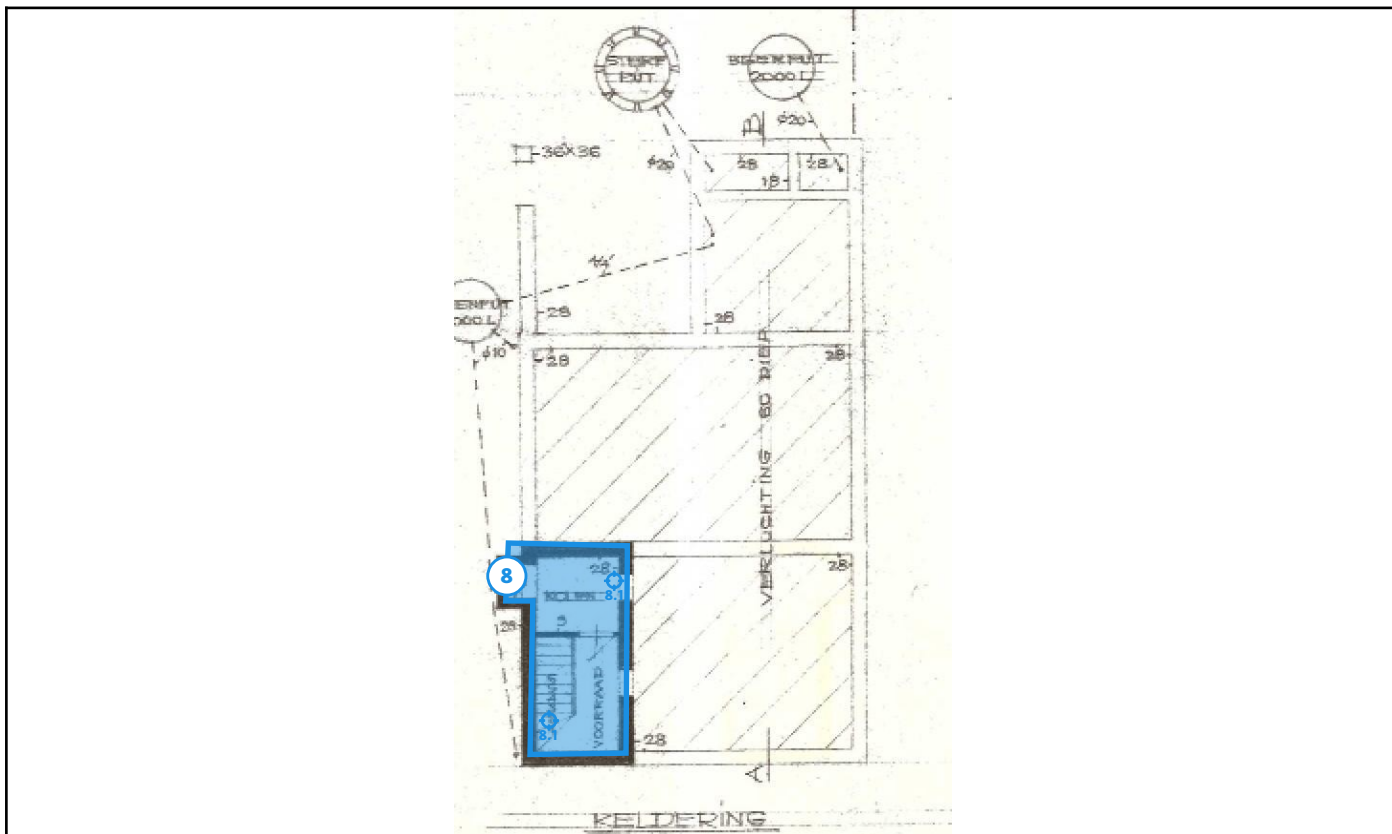
Plan 1.1: Kelder vloerzeil vinyl

Beschrijving	Type	Actie
8. Kelder vloerzeil vinyl	Geen asbest	-
8.1 Code: Mmo3	Mengmonster	-

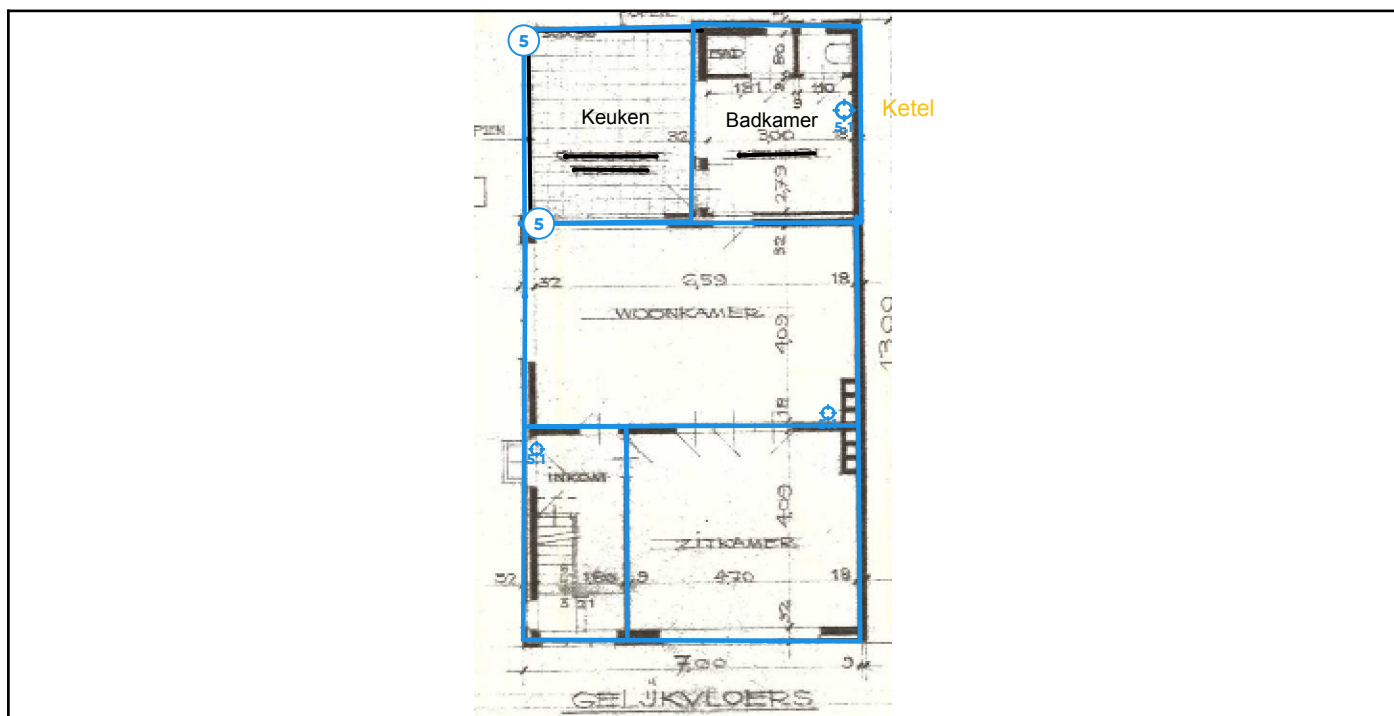
Plan 1.2: Glv pleisterwerk wanden

Beschrijving	Type	Actie
5. Pleisterwerk wanden	Geen asbest	-
5.1 Code: Mmo1	Mengmonster	-

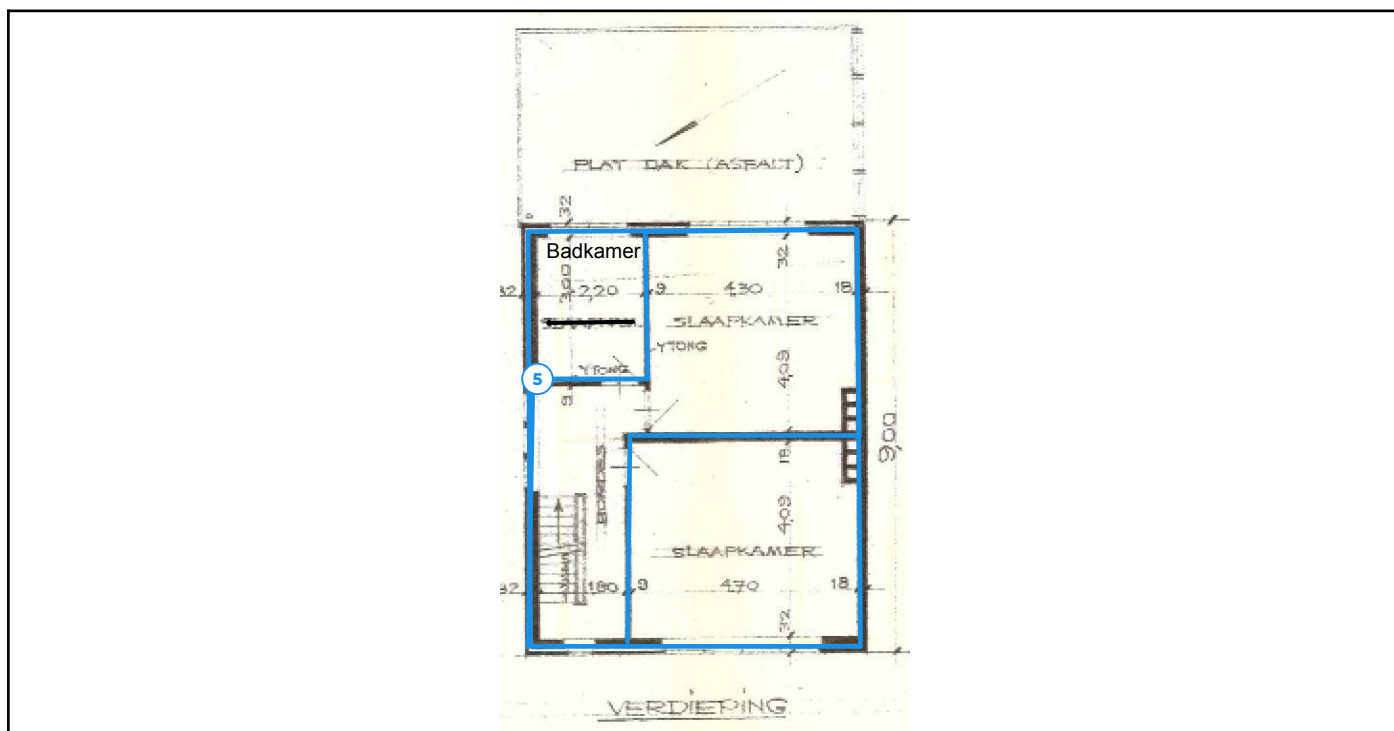
Plan 1.3: 1ste pleisterwerk wanden

Beschrijving	Type	Actie
5. Pleisterwerk wanden	Geen asbest	-

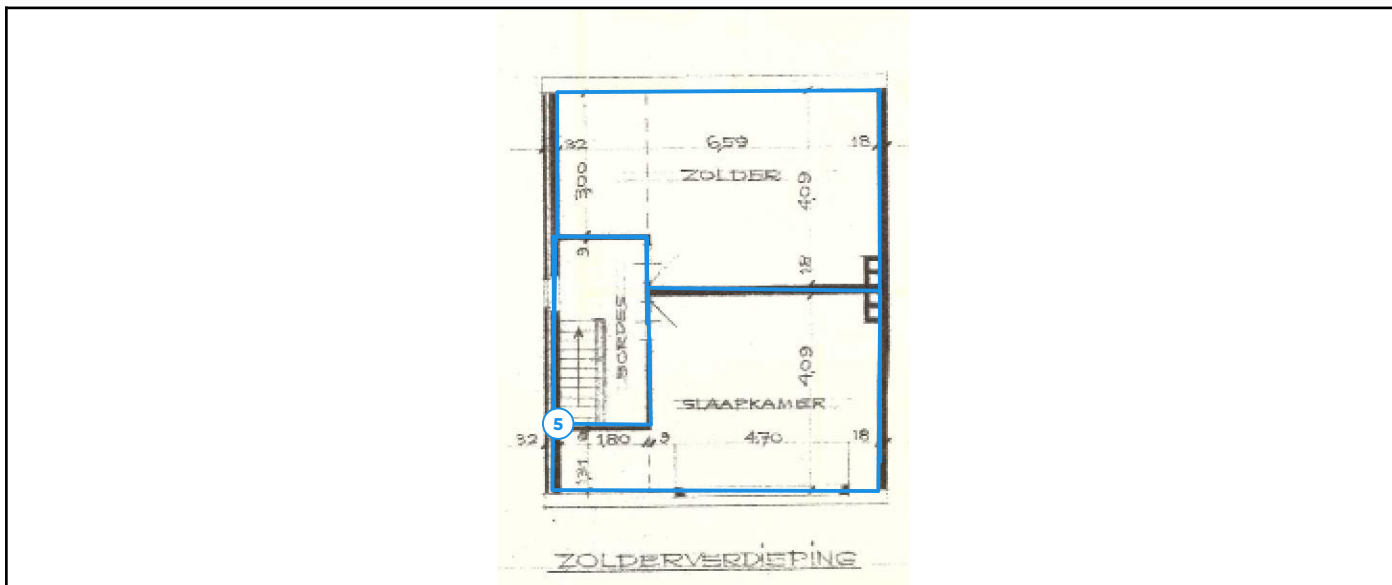
Plan 1.4: 2de pleisterwerk wanden

Beschrijving	Type	Actie
5. Pleisterwerk wanden	Geen asbest	-

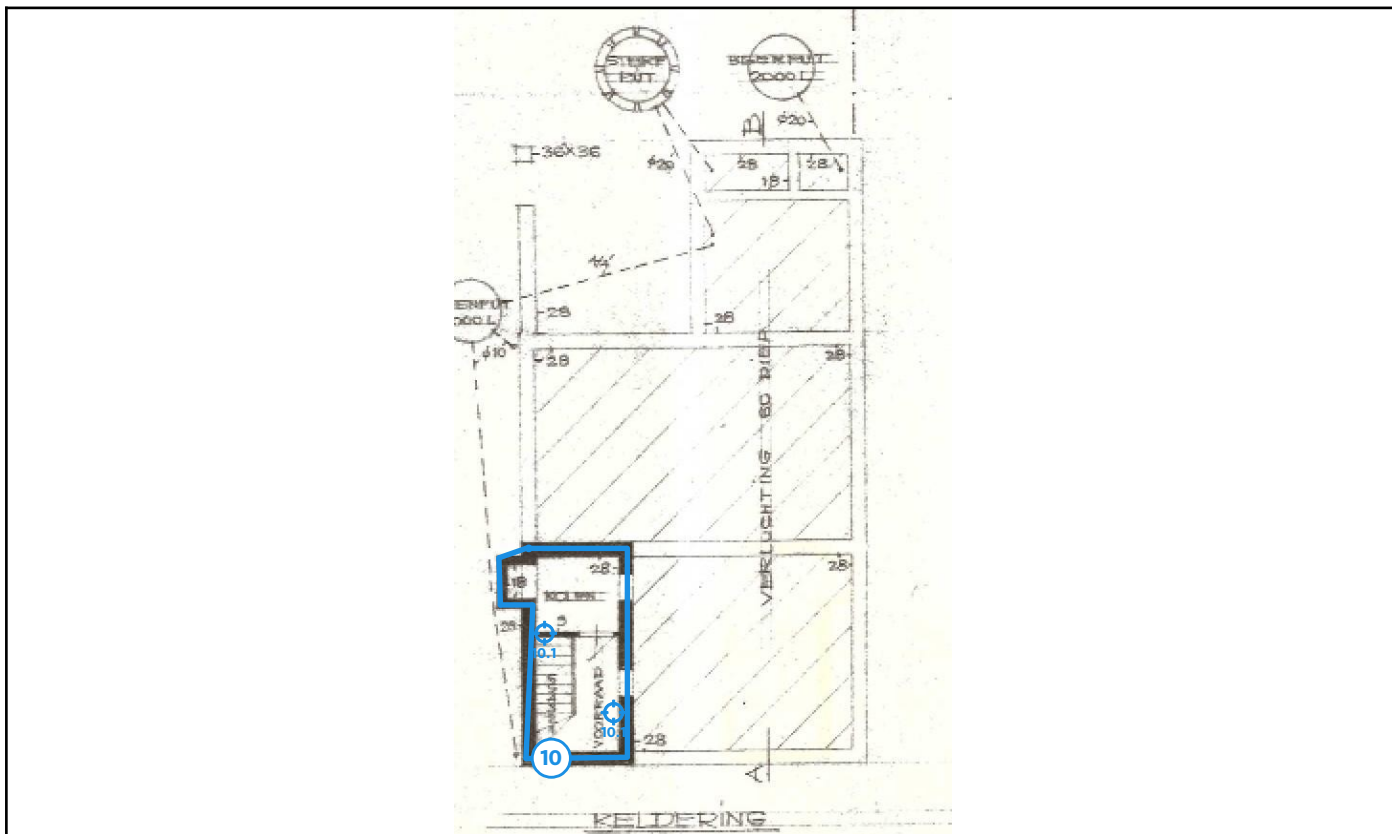
Plan 1.6: Kelder pleisterwerk

Beschrijving	Type	Actie
10. Kelder pleisterwerk	Geen asbest	-
10.1 Code: Mmo4	Mengmonster	-

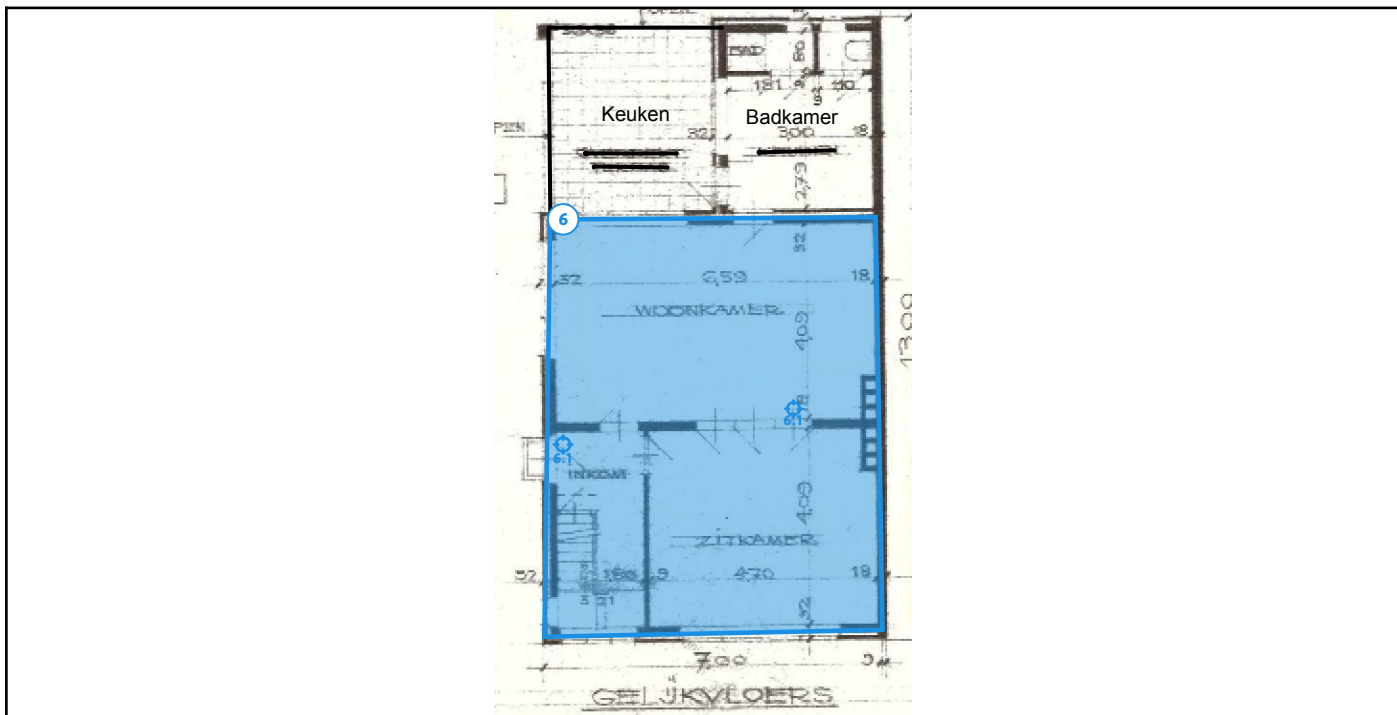
Plan 1.8: Glv pleisterwerk pleisterwerk plafond

Beschrijving	Type	Actie
6. Pleisterwerk plafond	Geen asbest	-
6.1 Code: Mmo2	Mengmonster	-

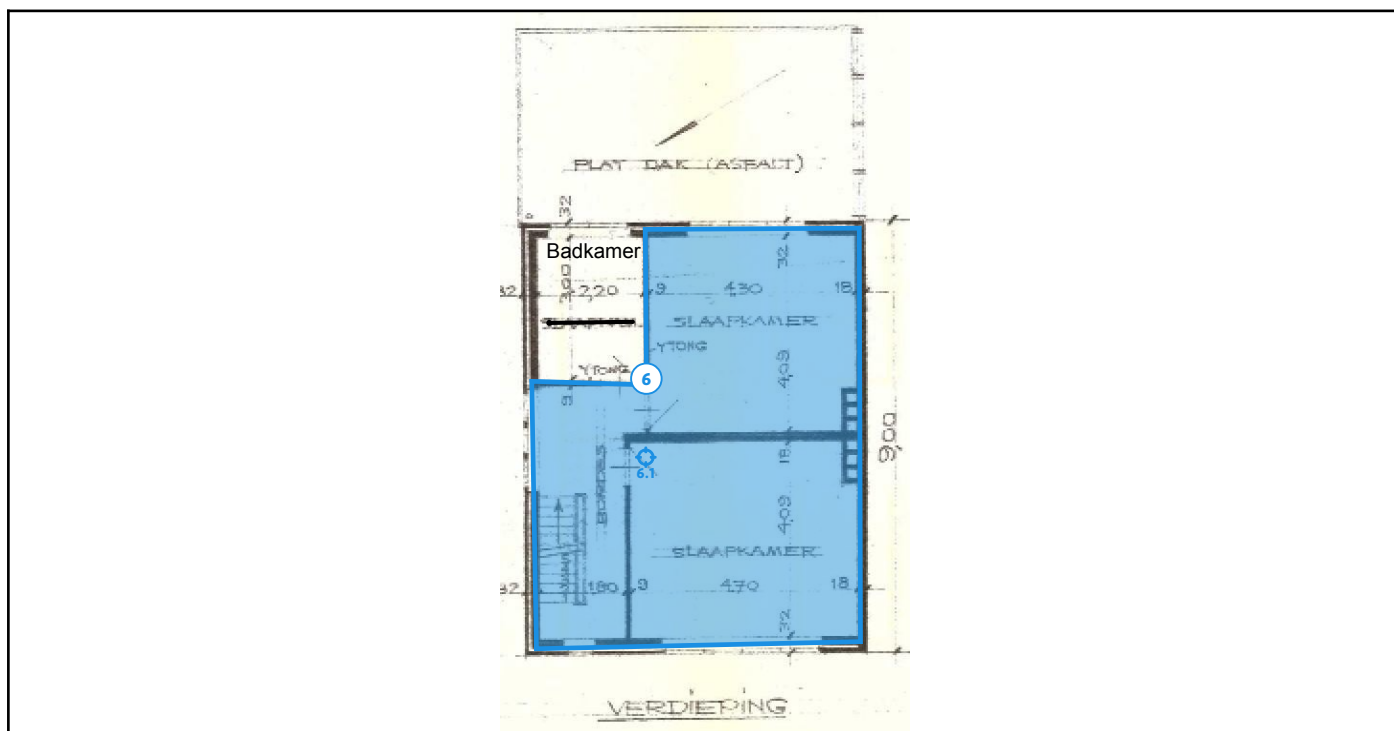
Plan 1.9: 1ste pleisterwerk plafond

Beschrijving	Type	Actie
6. Pleisterwerk plafond	Geen asbest	-
6.1 Code: Mmo2	Mengmonster	-

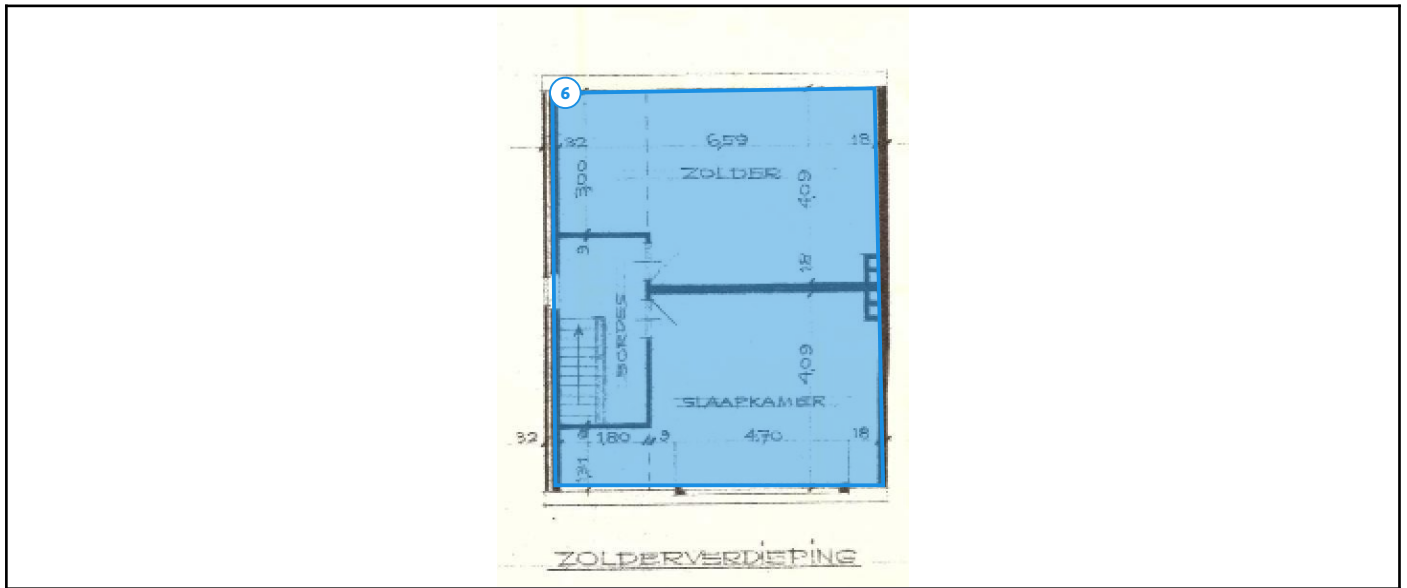
Plan 1.10: 2de pleisterwerk plafond

Beschrijving	Type	Actie
6. Pleisterwerk plafond	Geen asbest	-

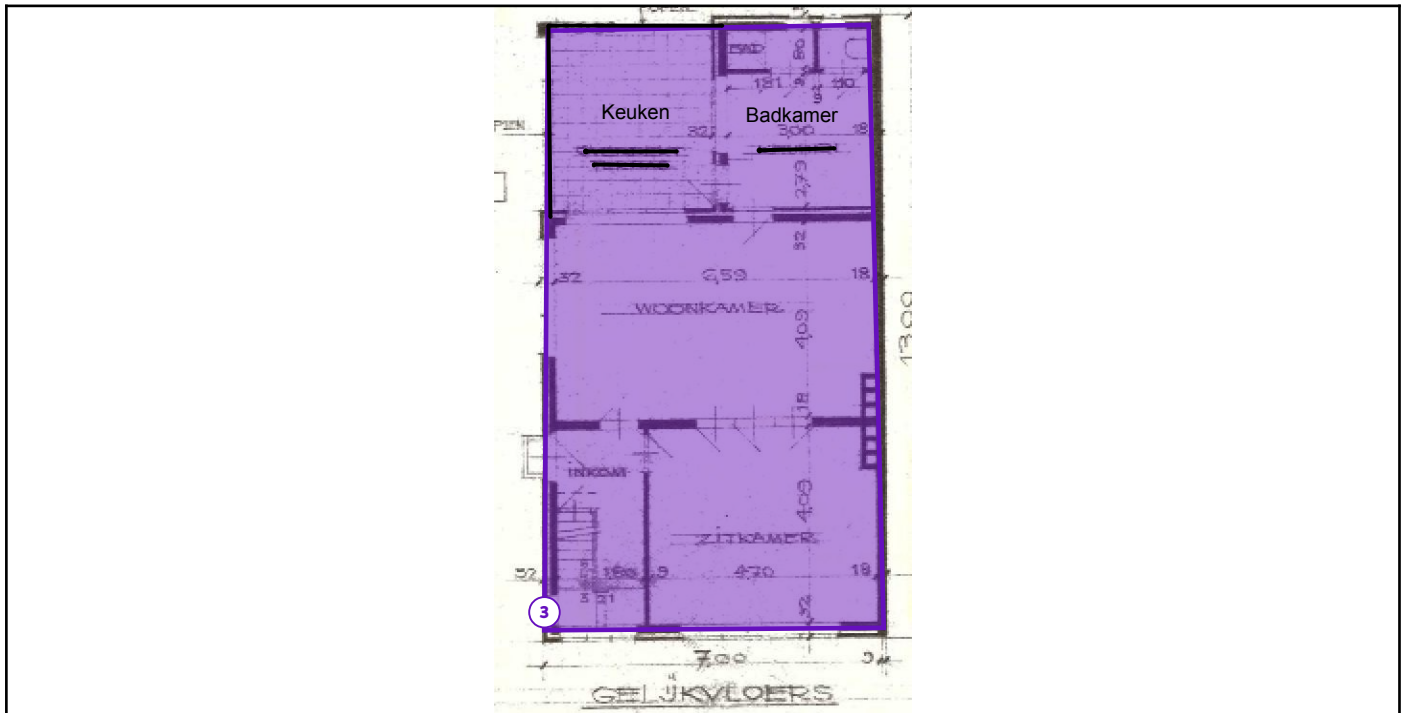
Plan 1.12: Glv oude ondervloeren / oude lijmlagen

Beschrijving	Type	Actie
3. Oude ondervloeren/ oude lijmlagen (mogelijk)	Advies	-

Oude tegels/ vloeren kunnen mogelijk verlijmd zijn met asbesthoudende materialen.

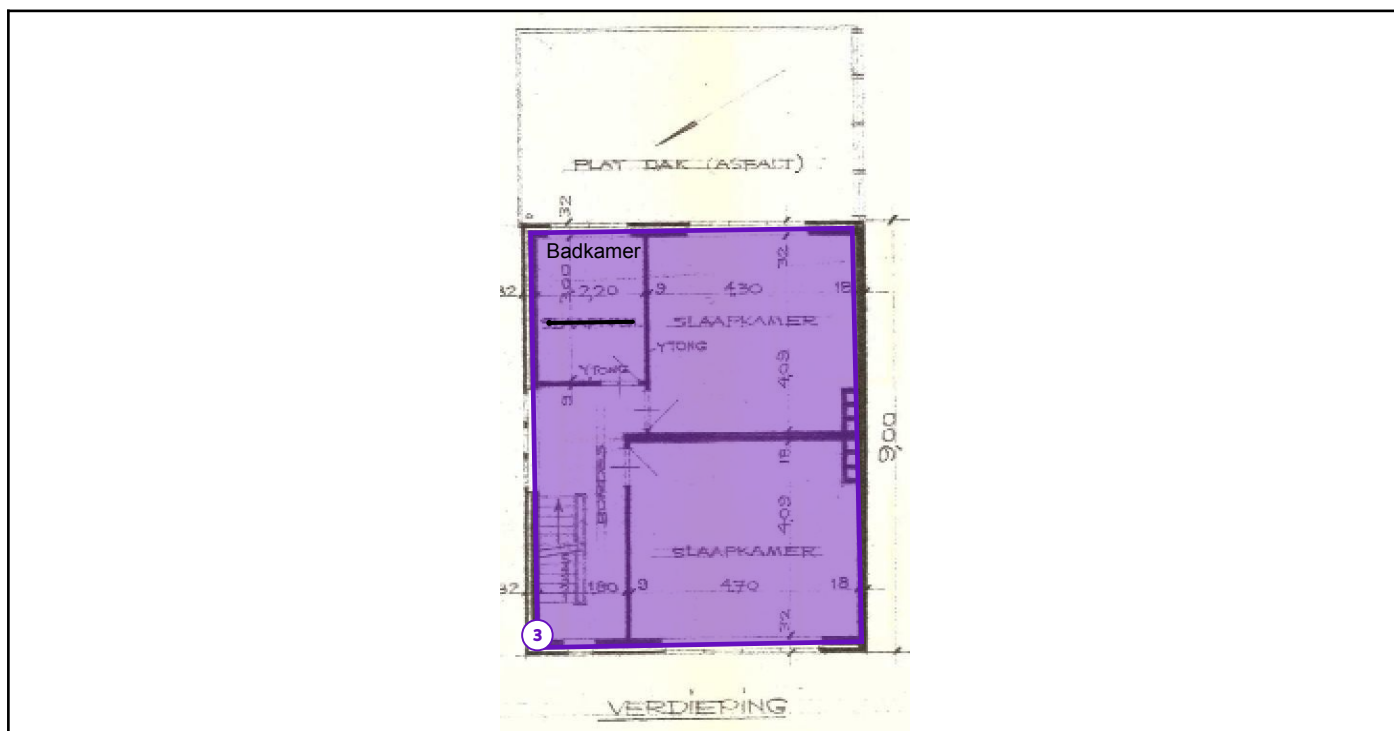
Plan 1.13: 1ste oude ondervloeren / oude lijmlagen

Beschrijving	Type	Actie
3. Oude ondervloeren/ oude lijmlagen (mogelijk)	Advies	-

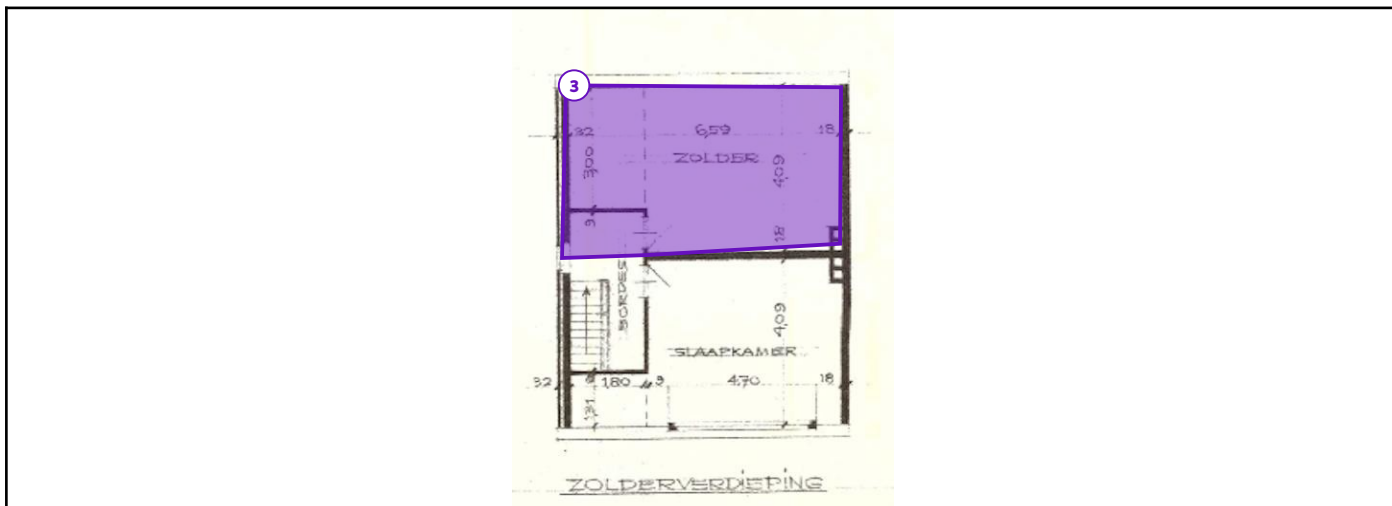
Plan 1.15: Zolder oude ondervloeren / oude lijmlagen

Beschrijving	Type	Actie
3. Oude ondervloeren/ oude lijmlagen (mogelijk)	Advies	-

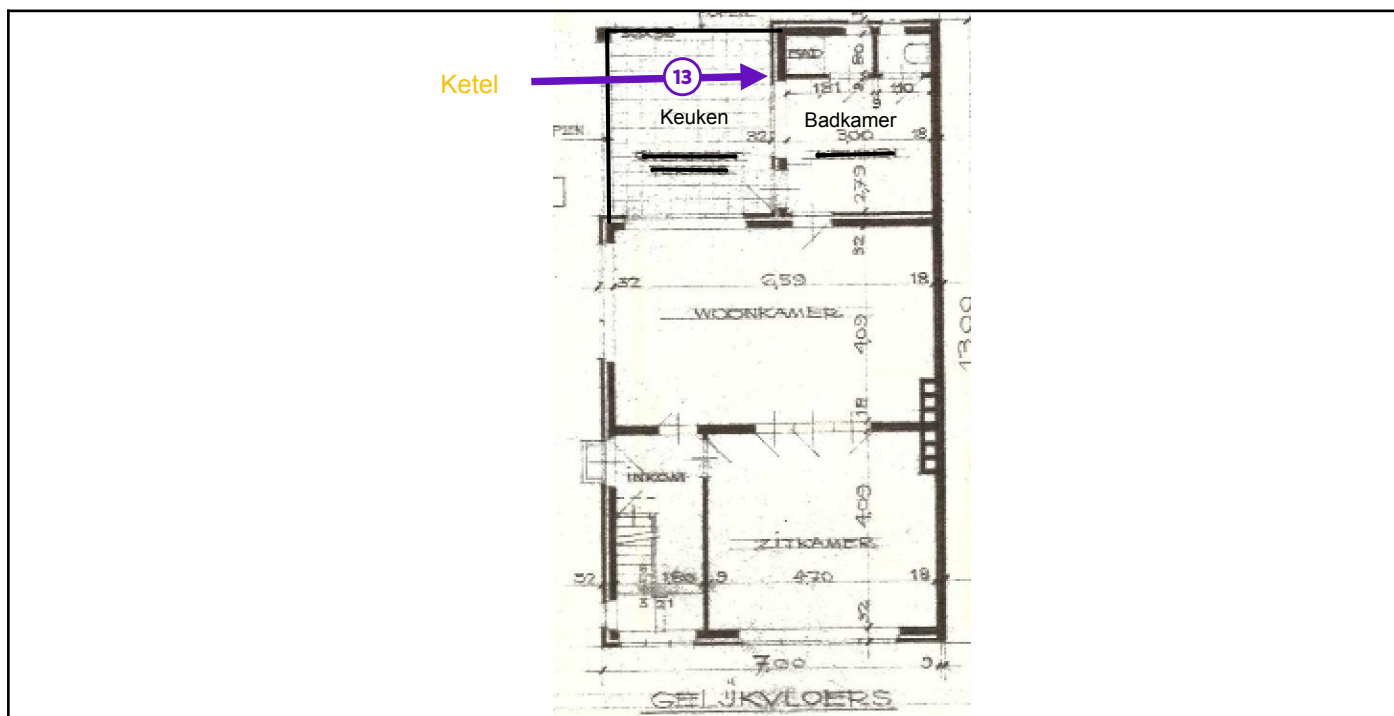
Plan 1.16: Glv keuken ketel

Beschrijving	Type	Actie
13. Gelijkvloers keuken ketel	Overige ruimte of materiaal	-

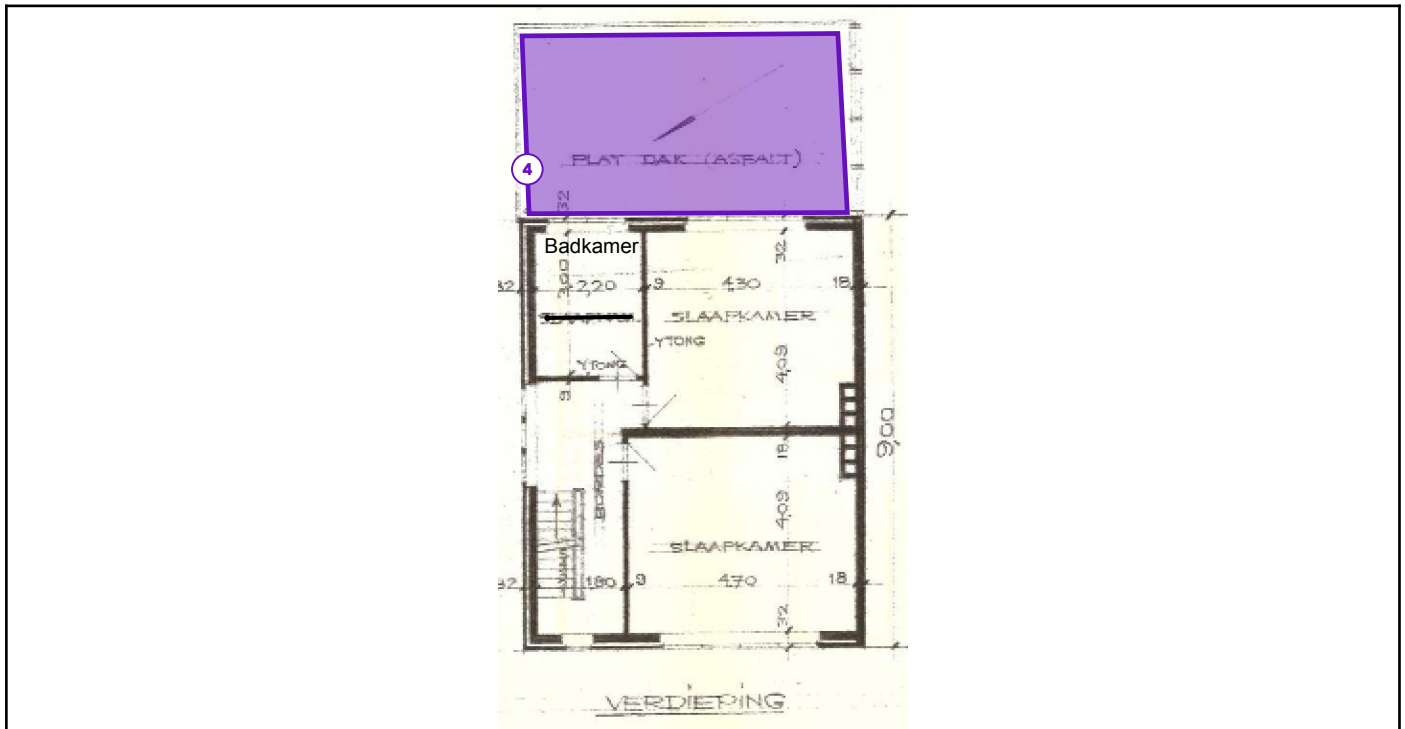
Plan 1.17: Plat dak roofing

Beschrijving	Type	Actie
4. Plat dak roofing	Advies	-

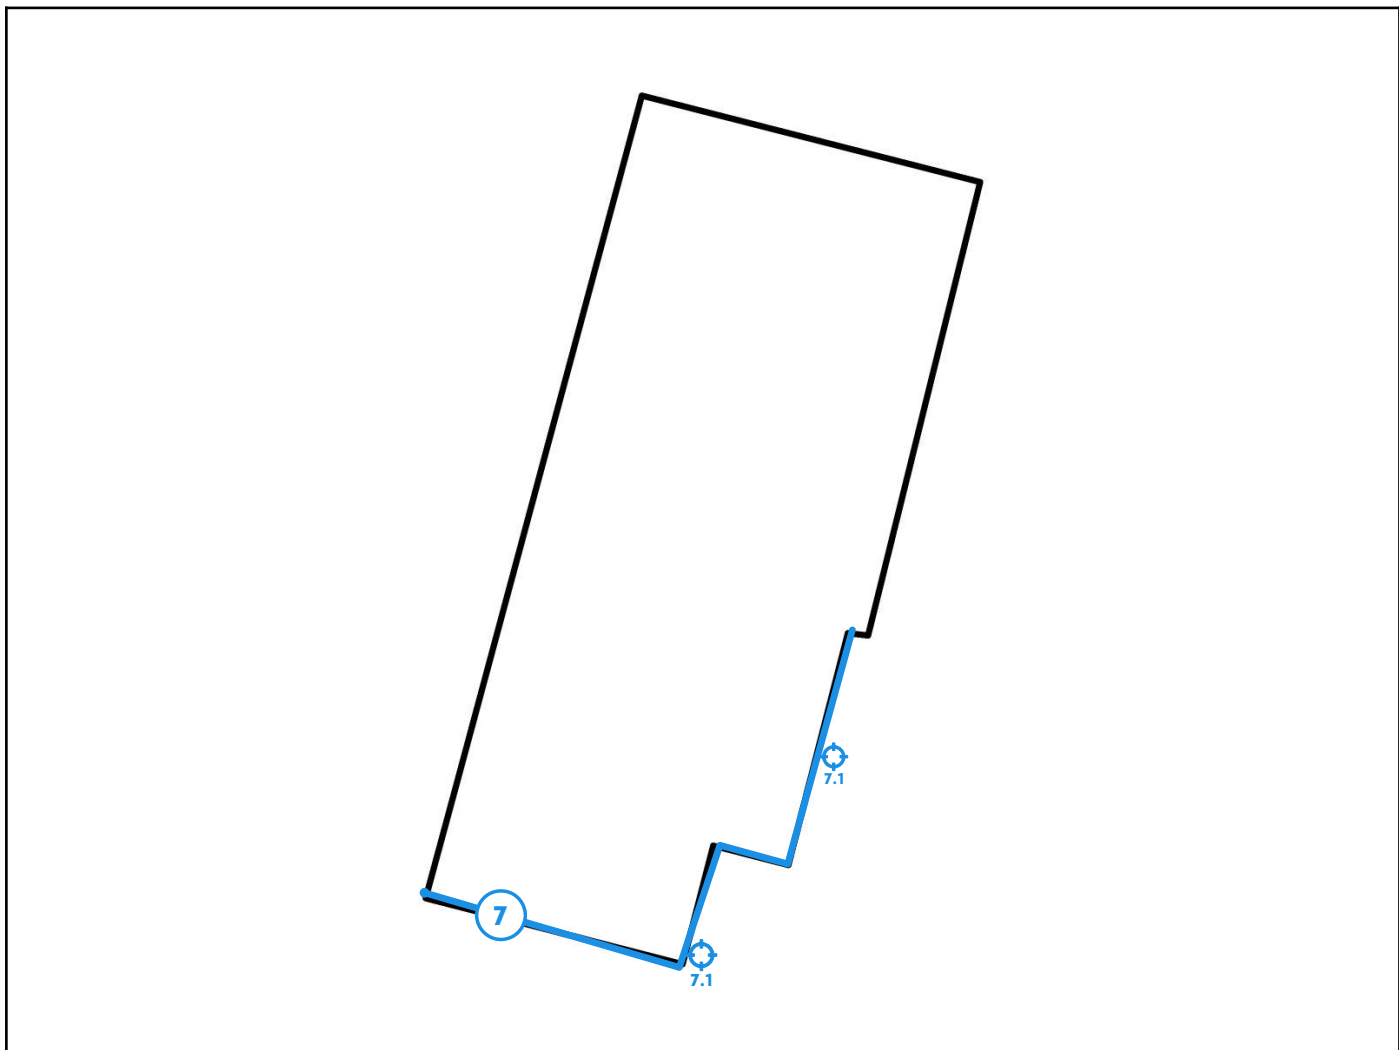
Plan 1.18: Crépi aanbouw

Beschrijving	Type	Actie
7. Buitengevel crepi	Geen asbest	-
7.1 Code: Mmo5	Mengmonster	-

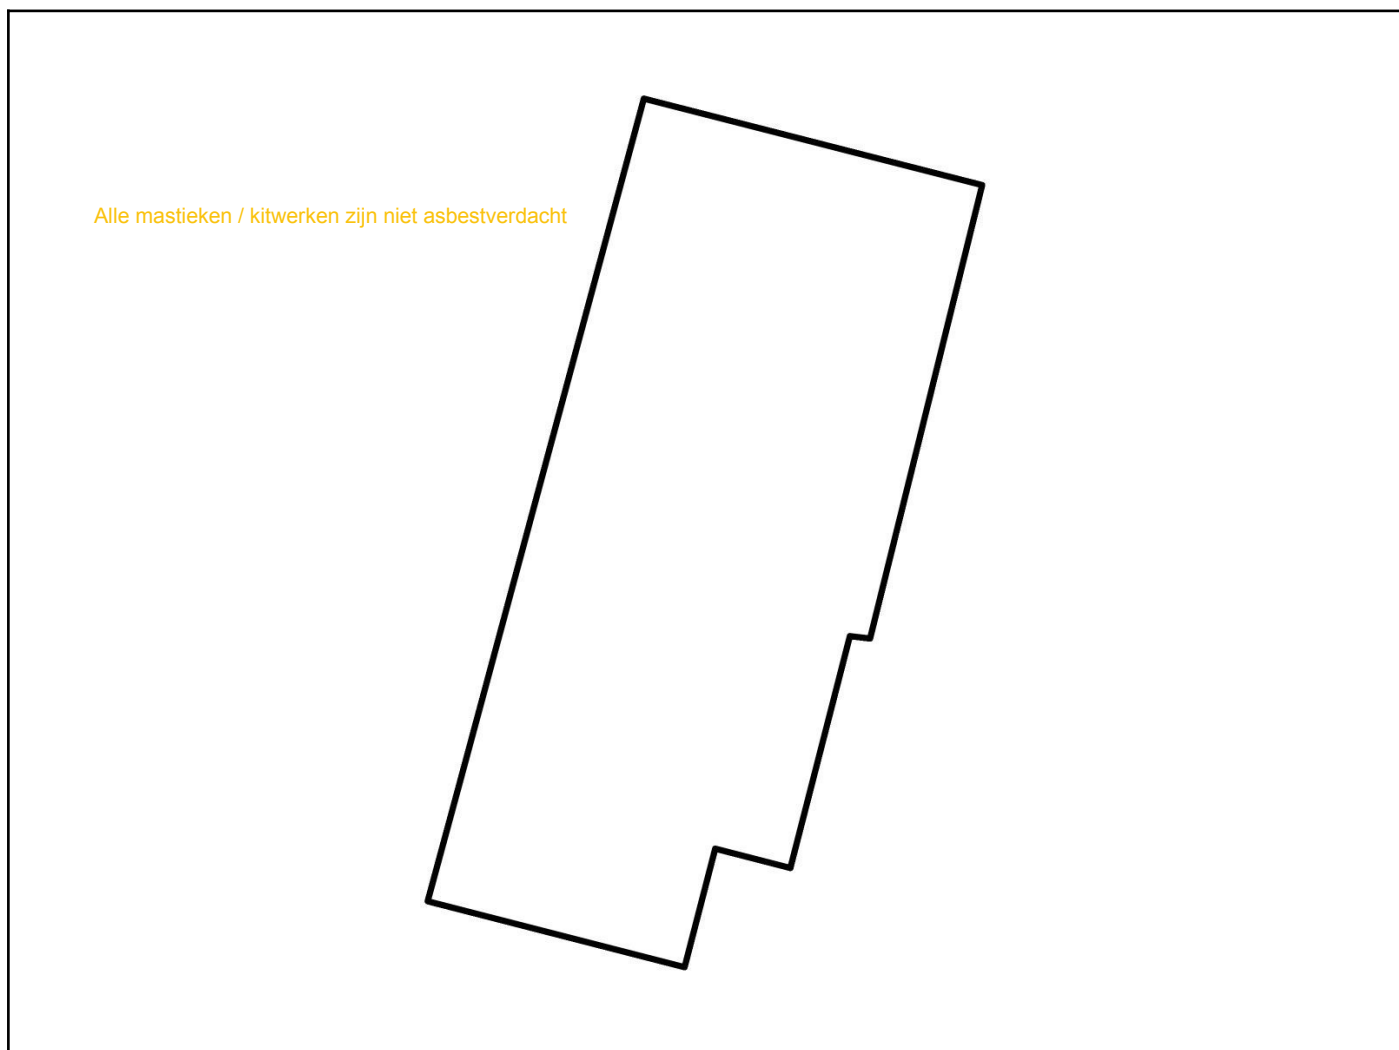
Beschrijving	Type	Actie
11. Mastieken/ Kitwerken	Overige ruimte of materiaal	-

Beschrijving	Notitie	Terug te vinden op plannen
Fiche 11: Mastieken/ Kitwerken	Ramen van de woning zijn afgewerkt met niet asbestverdachte materialen/ kitwerken.	Plan 1.19: Mastieken / kitwerken
Fiche 12: Dakbedekking	Pannen dak werd recent vernieuwd. Factuur in bijlage.	-
Fiche 13: Gelijkvloers keuken ketel	-	Plan 1.16: Glv keuken ketel

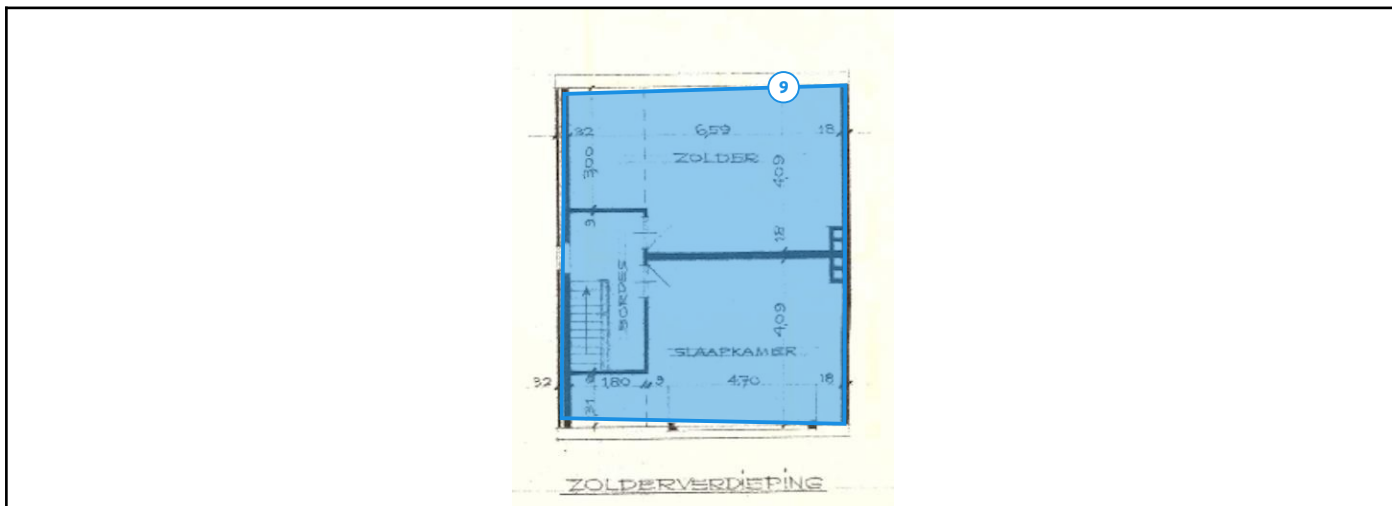
Plan 1.20: Schuin dak

Beschrijving	Type	Actie
9. Schuin dak onderdak	Geen asbest	-
