Asbestinventarisatetest

Hertogstraat 13, 3001 Leuven

Attestnummer : 20260105-000026.000

Uitgegeven op : 05.01.2026

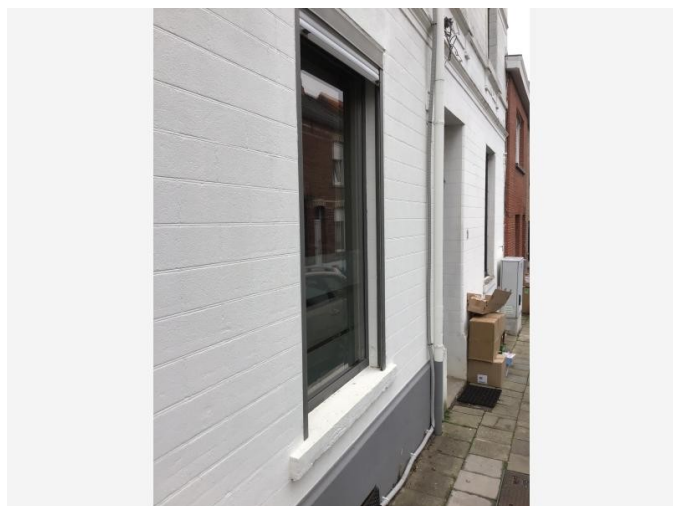
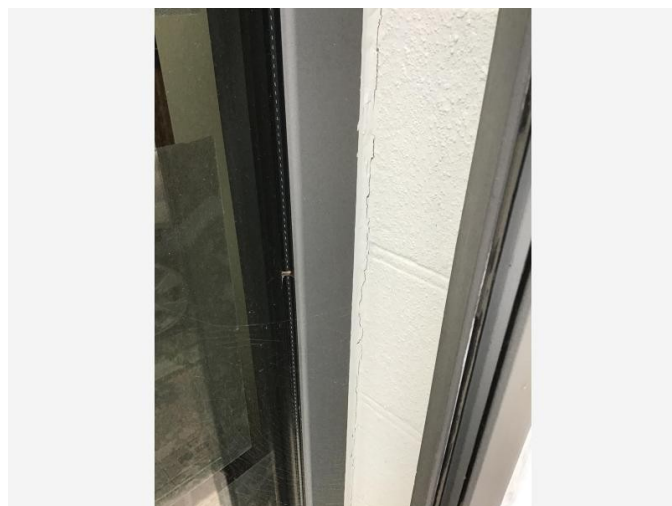
Beschrijving	Notitie	Terug te vinden op plannen
Fiche 6: Raamkit	Flexibele Raamkit	-
Fiche 7: Cv	-	-
Fiche 8: Hoofddak	-	-
