# Asbestinventarisatetest

Frank Craeybeckxlaan 71/3, 2100 Antwerpen

Attestnummer : 20260202-000308.000

# Zone 1: Hoofdgebouw

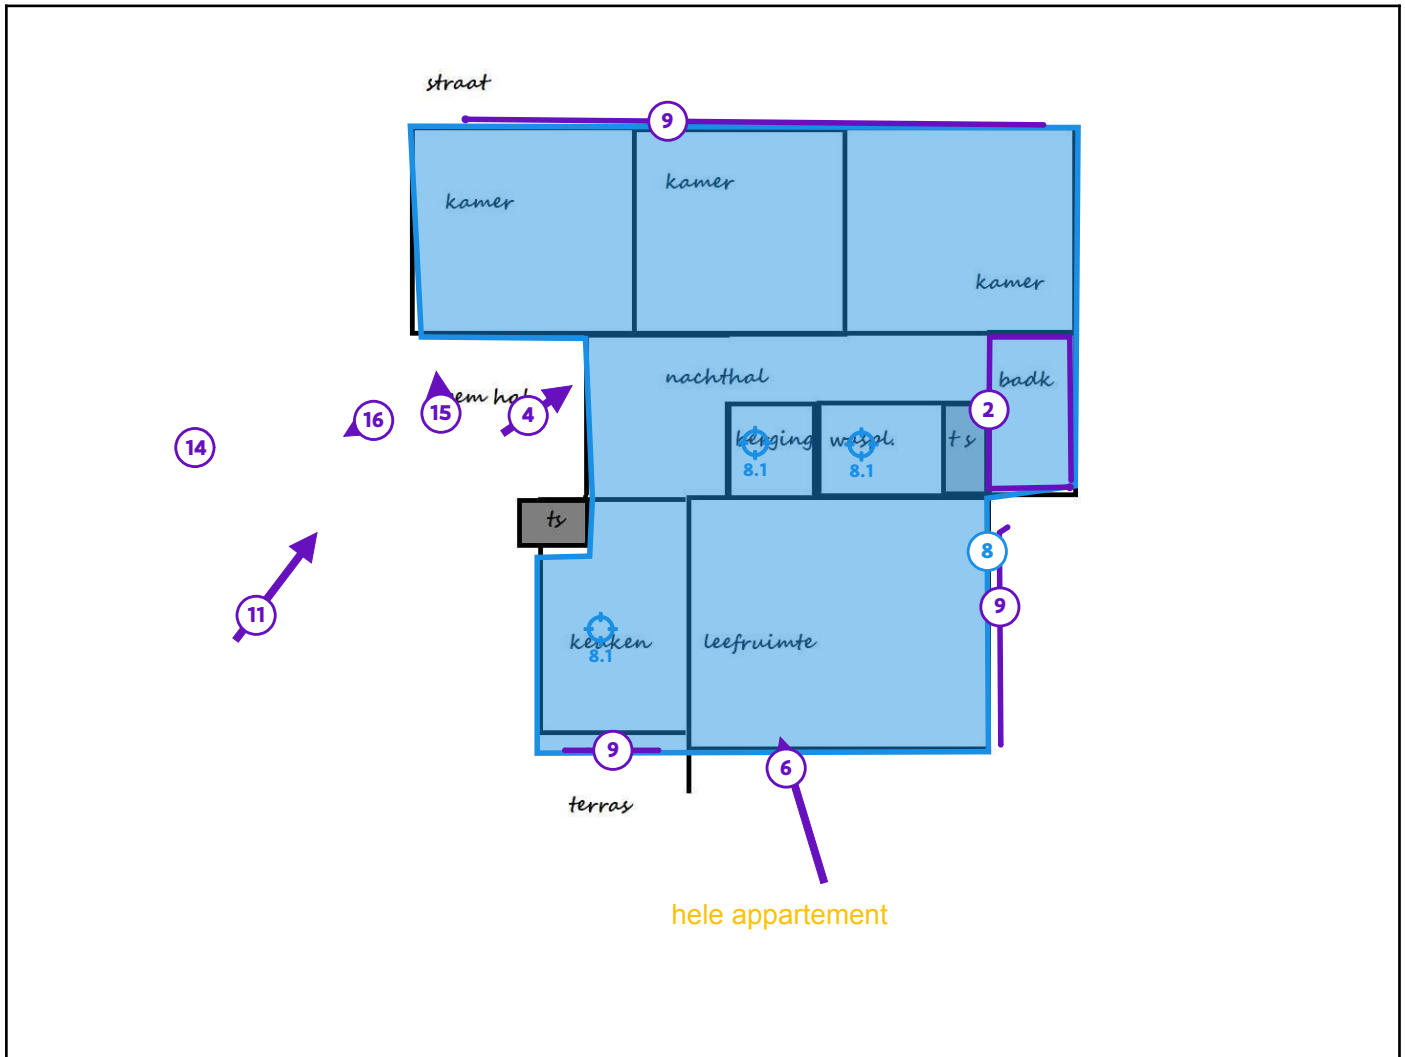
# Plan 1.1: appartement

Beschrijving	Type	Actie
2. gelijkde intacte tegels	Advies	-
4. Moderne branddeur	Advies	-
6. Natuursteen vensterbanken en entreport	Advies	-
8. pleister op de plafonds	Geen asbest	-
8.1 Code: pleister plaf	Mengmonster	-
9. ramen met soepele kit	Overige ruimte of materiaal	-
11. geen dakbedekking	Overige ruimte of materiaal	-

14. geen leidingisolatie aanwezig	Overige ruimte of materiaal	-
15. geen lift aanwezig	Overige ruimte of materiaal	-
16. geen cv aanwezig, blok verwarming	Overige ruimte of materiaal	-

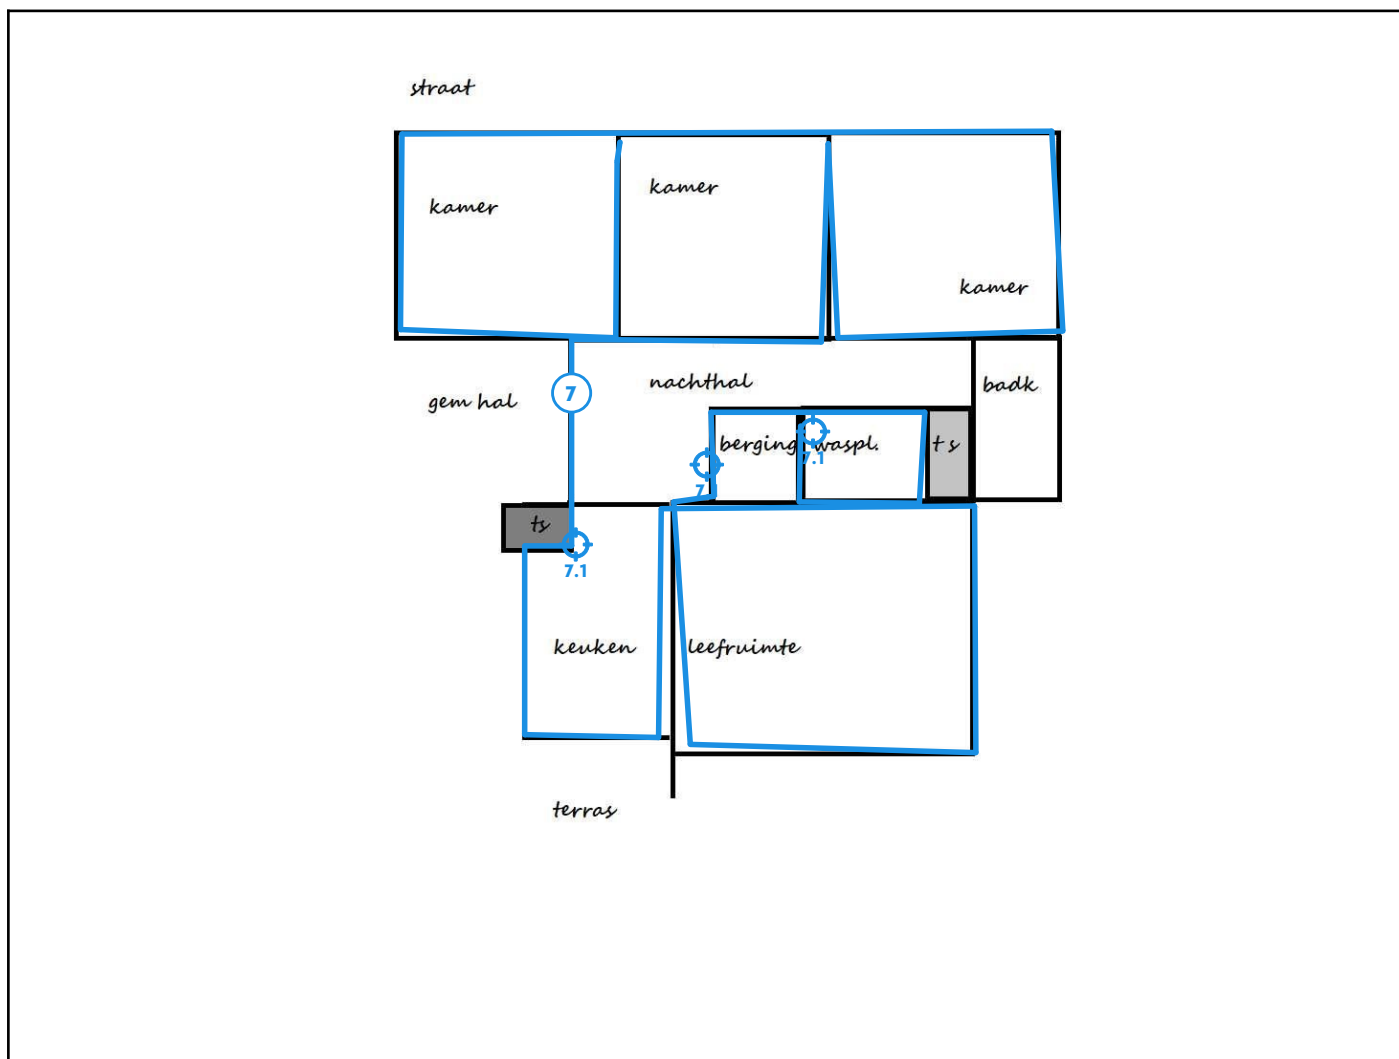
## Plan 1.3: appartement

Beschrijving	Type	Actie
7. pleister op de muren	Geen asbest	-
7.1 Code: pleister mur	Mengmonster	-

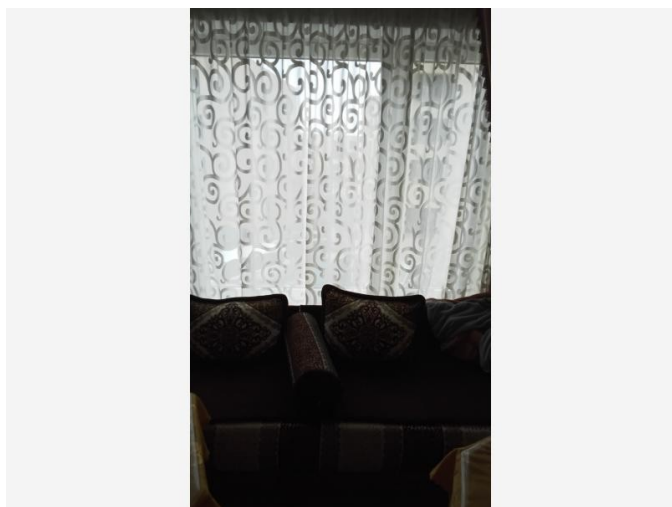
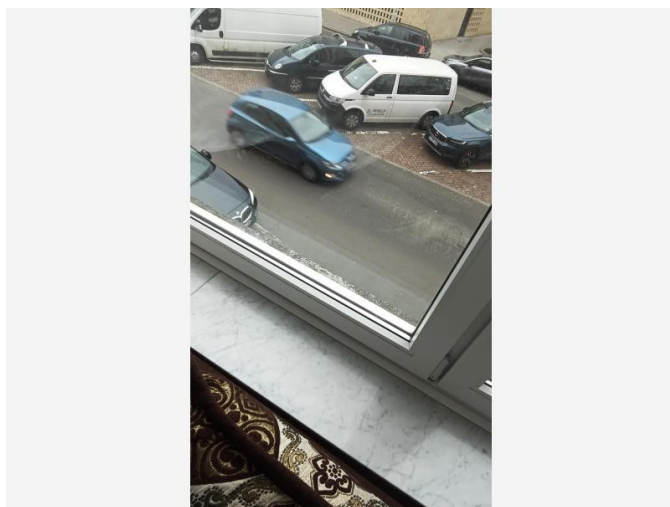
### Fiche 9: ramen met soepele kit

Beschrijving	Notitie	Terug te vinden op plannen
Fiche 9: ramen met soepele kit	-	Plan 1.1: appartement
