Over dit attest

Zone 1: Hoofdgebouw

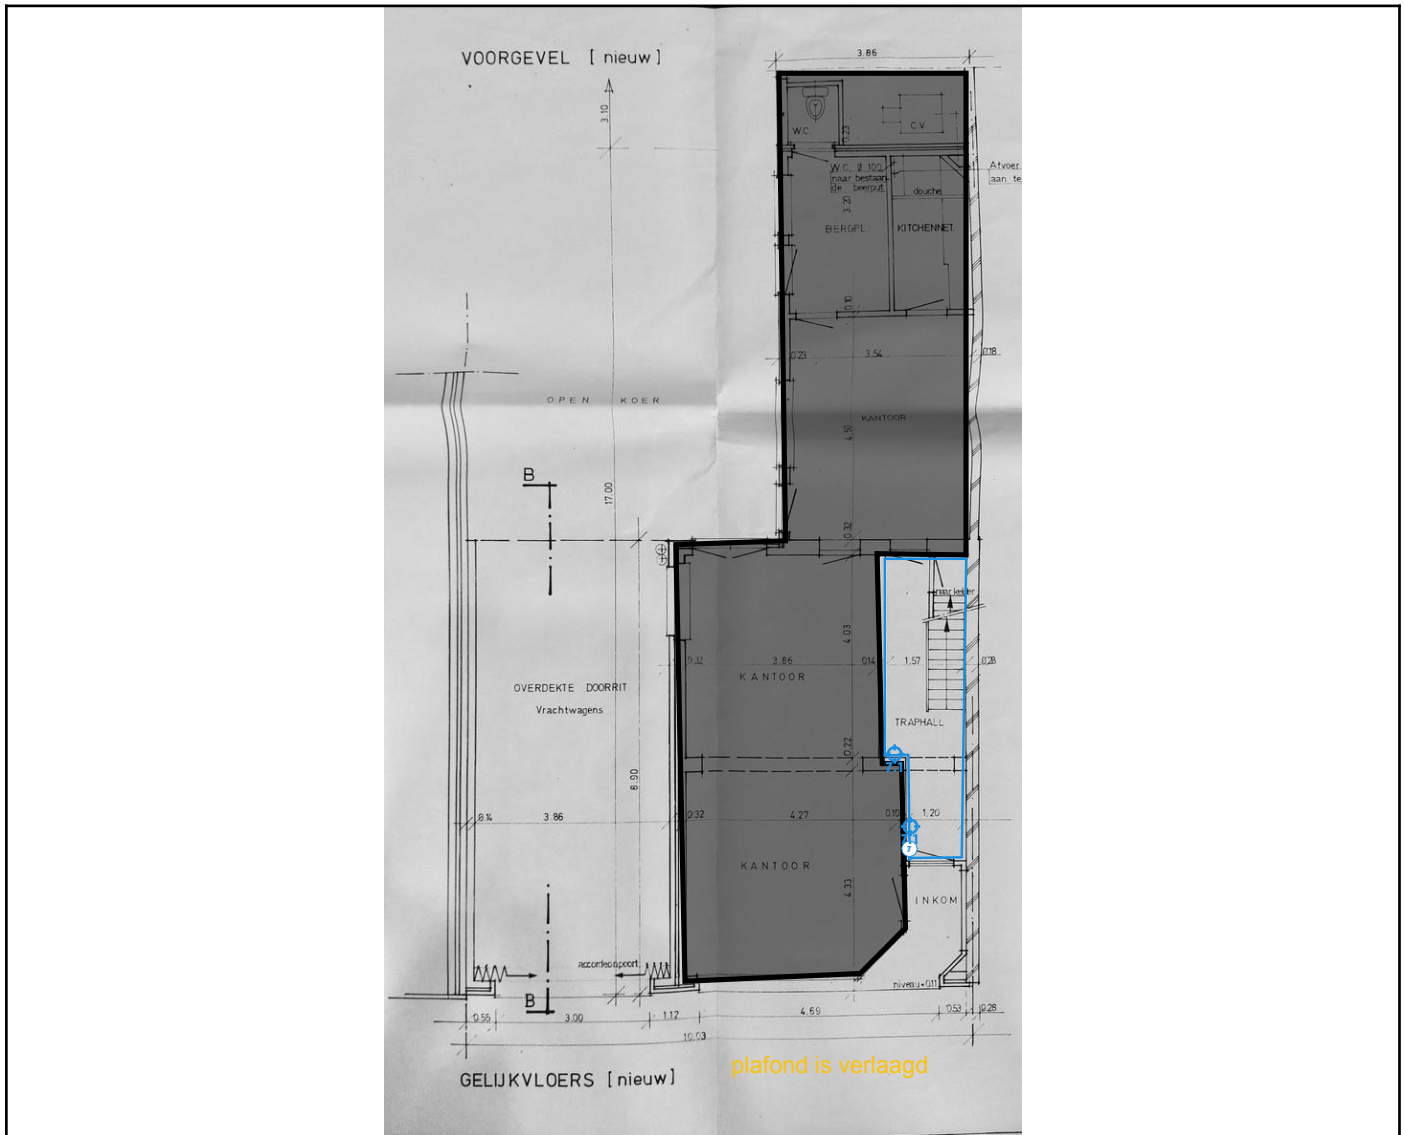
Plan 1.2: Gelijkvloers

Beschrijving	Type	Actie
5. Verlaagd plafond	Advies	-
7. Pleisterwerk trappenhall	Geen asbest	-
7.1 Code: MM1	Mengmonster	-

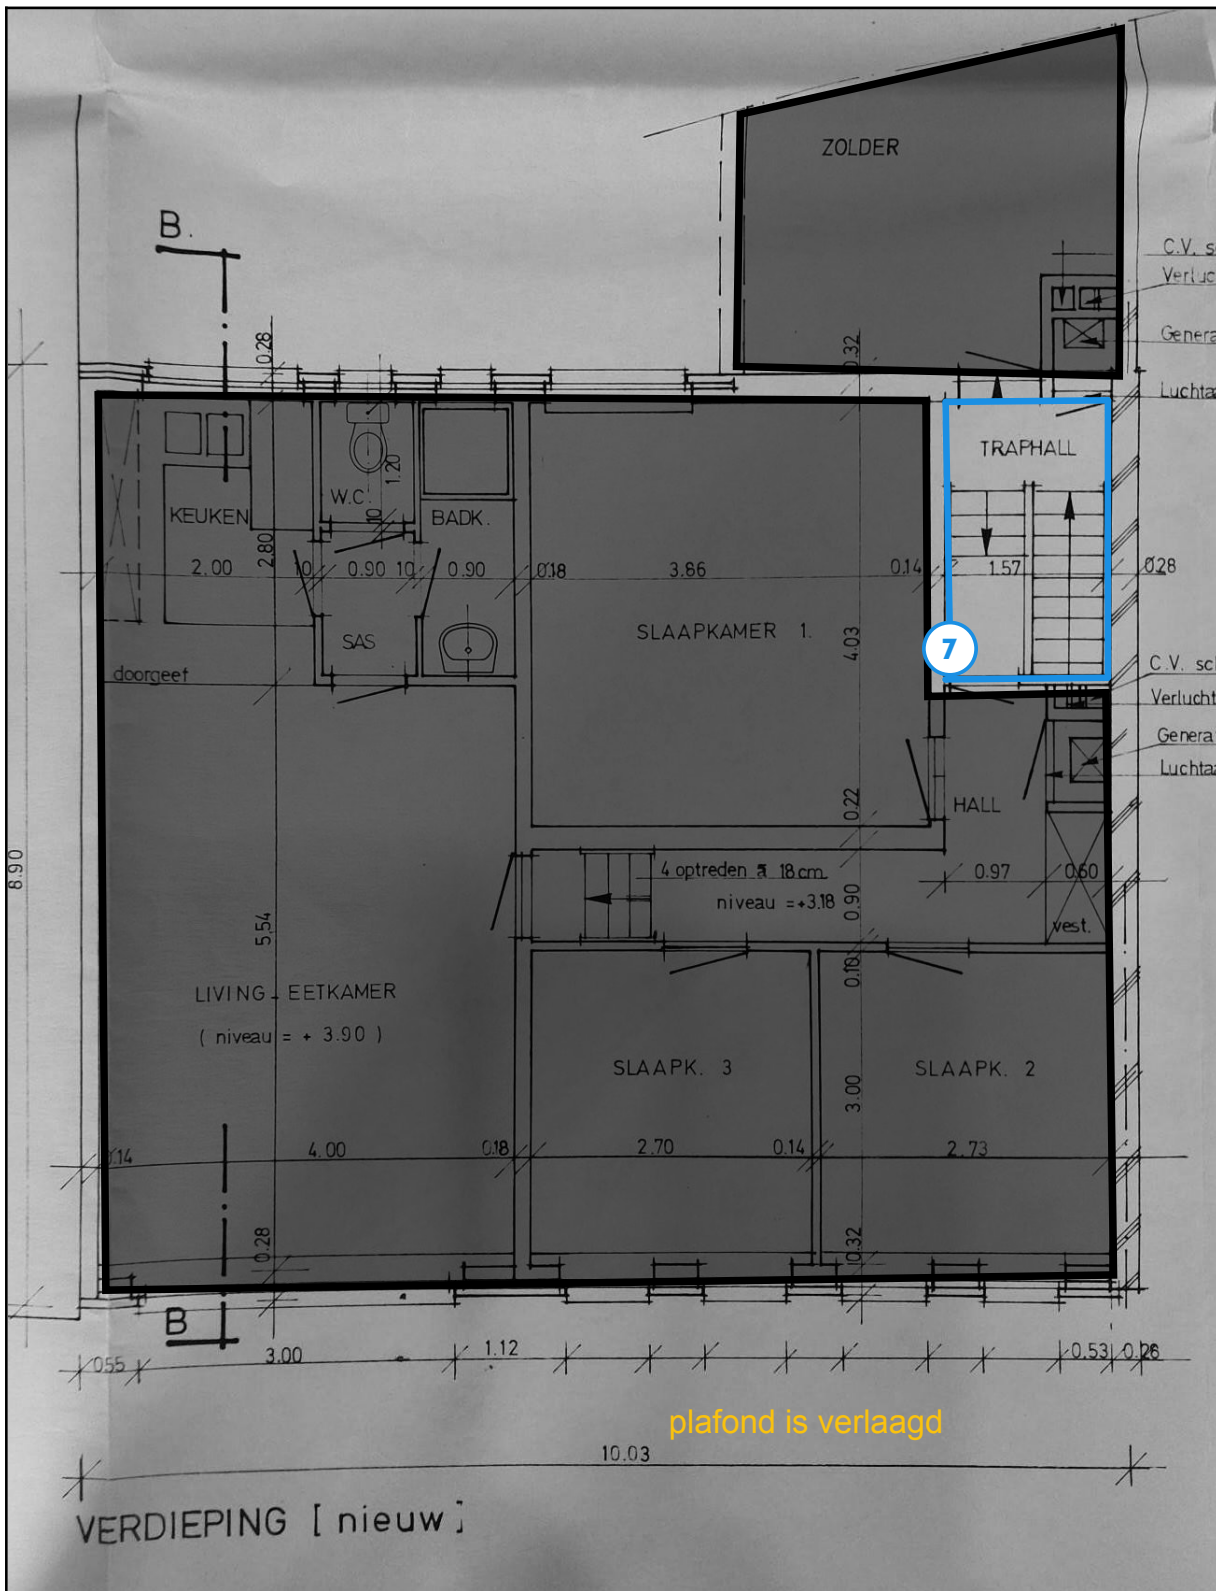
Plan 1.3: Verdieping

5. Verlaagd plafond	Advies	-
7. Pleisterwerk trappenhal	Geen asbest	-

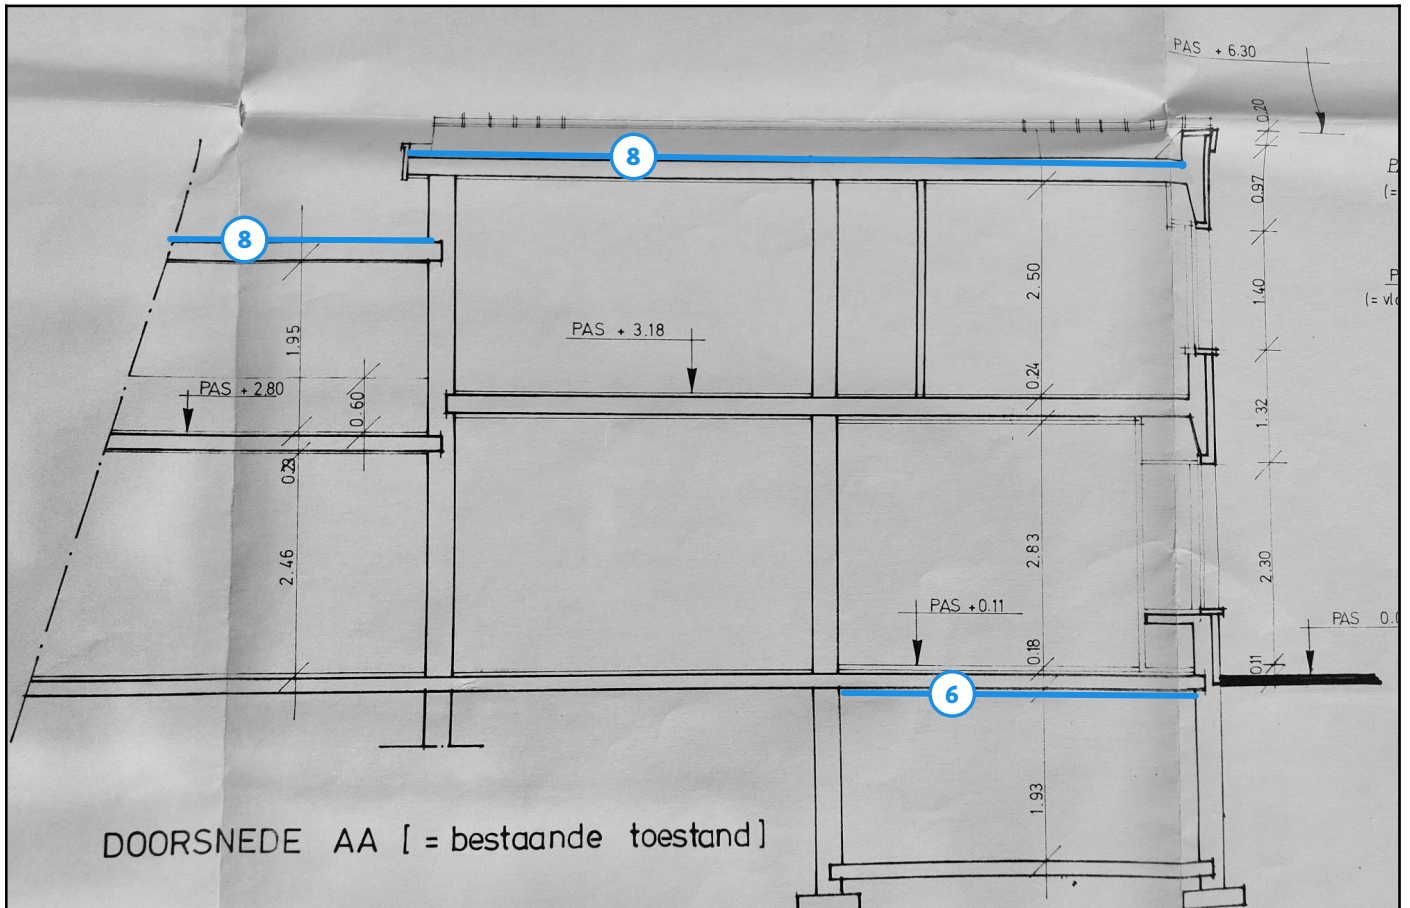
Plan 1.4: Doorsnede

Beschrijving	Type	Actie
6. Cementering plafond kelder	Geen asbest	-
8. Roofing platte daken	Geen asbest	-
