# Asbestinventarisatetest

E. Van Elewijckstraat 61, 1780 Wemmel

Attestnummer : 20250419-000051.000

**Niet-asbestveilig**

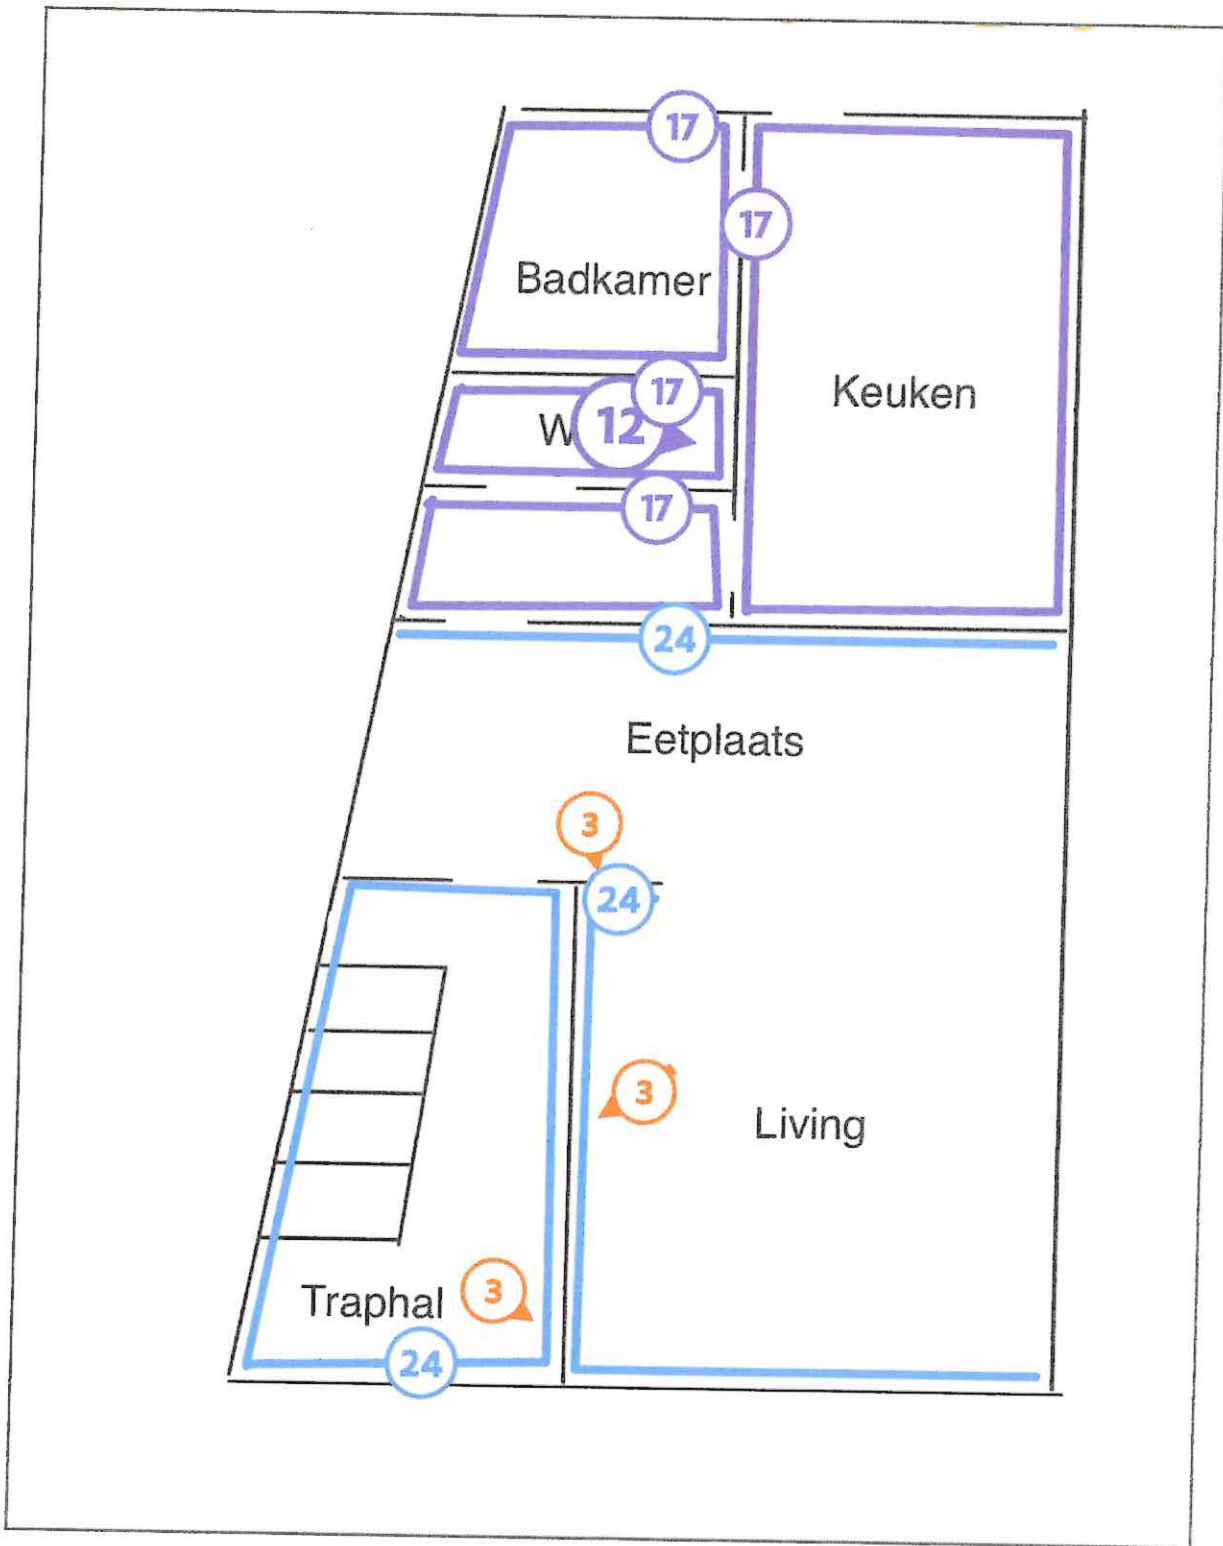
# Plan 1.1: Gelijkvloers

3. Bakeliet - Stopcontacten & schakelaars (binnen)	Asbestmateriaal	<a href="#">Verwijderen</a>
12. brander gasgeiser sanitair warm water	Advies	-
17. Valse wand(en)/voorzetwand(en) -hout	Advies	-
24. Pleisterwerk wanden	Geen asbest	-

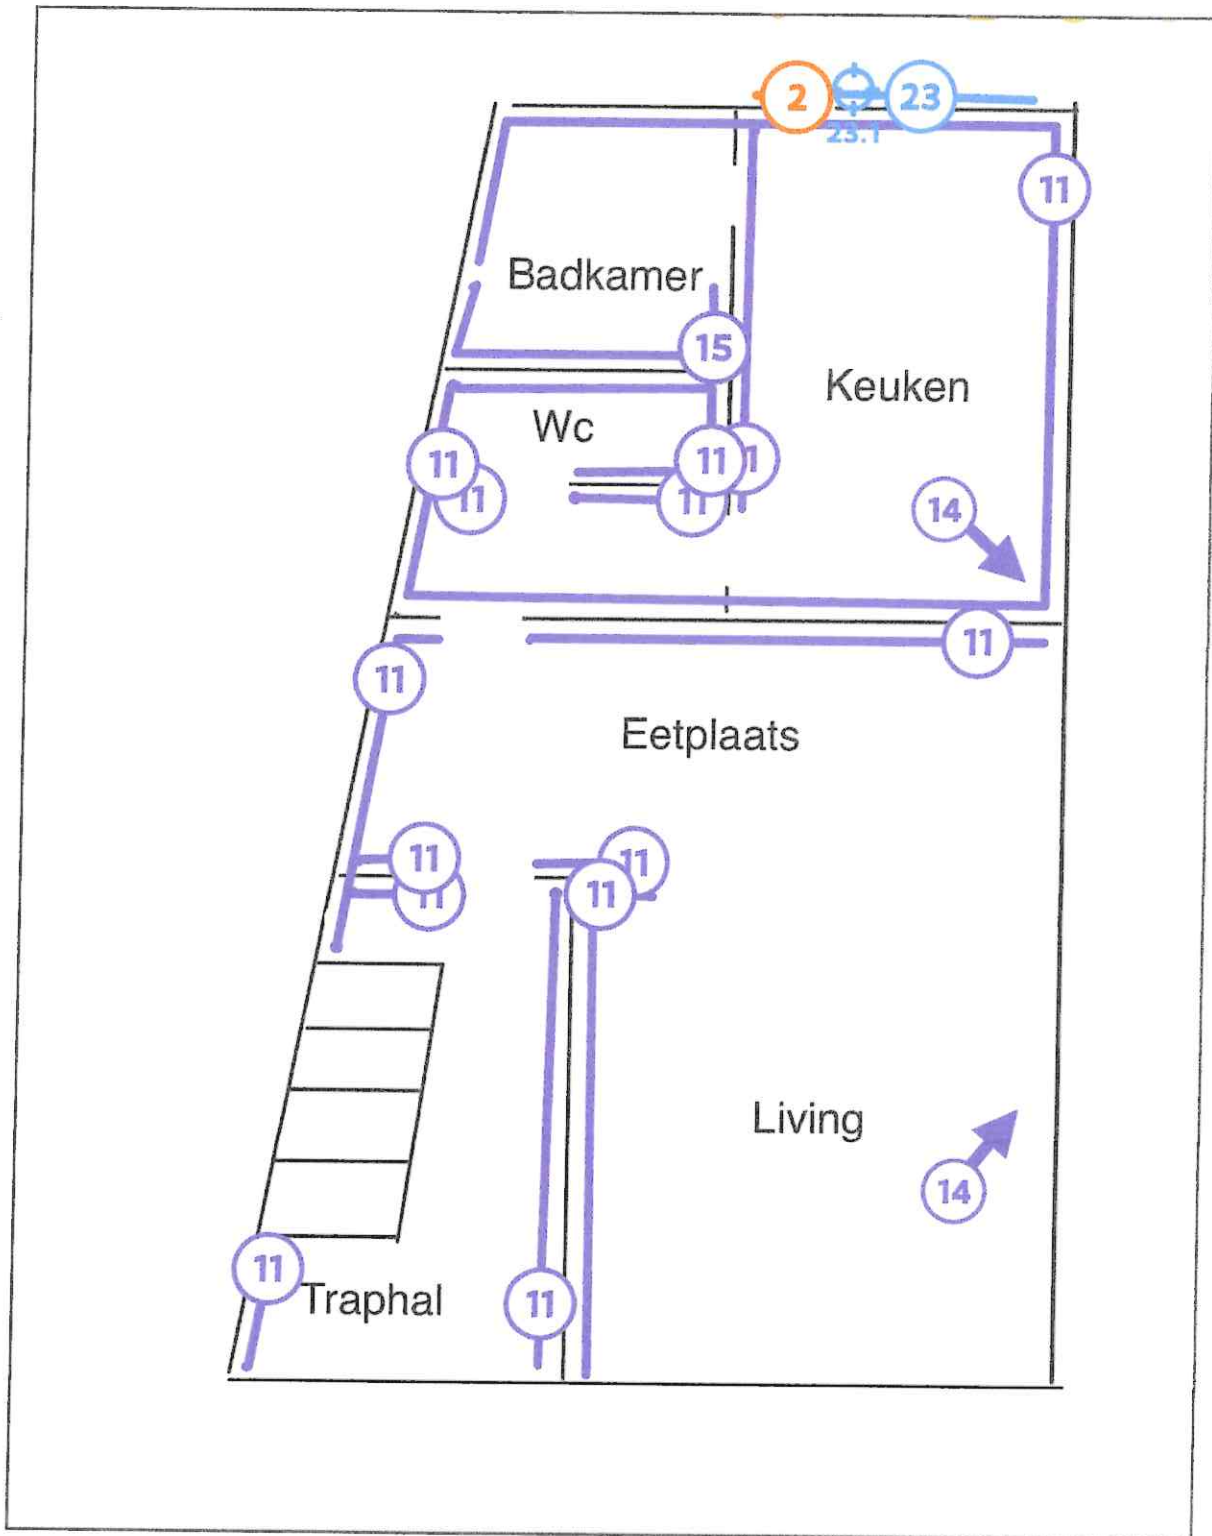
## Plan 1.3: Gelijkvloers

2. cementplaat deur keuken	Asbestmateriaal	<a href="#">Verwijderen</a>
11. Tegellijm achter vloertegels en plinttegels	Advies	-
14. Gaskachel	Advies	-
15. Tegellijm achter wandtegels & plinten	Advies	-
23. Mastiek/kit tussen glas en profiel - buiten	Geen asbest	-
23.1 Code: M05	Puntmonster	-

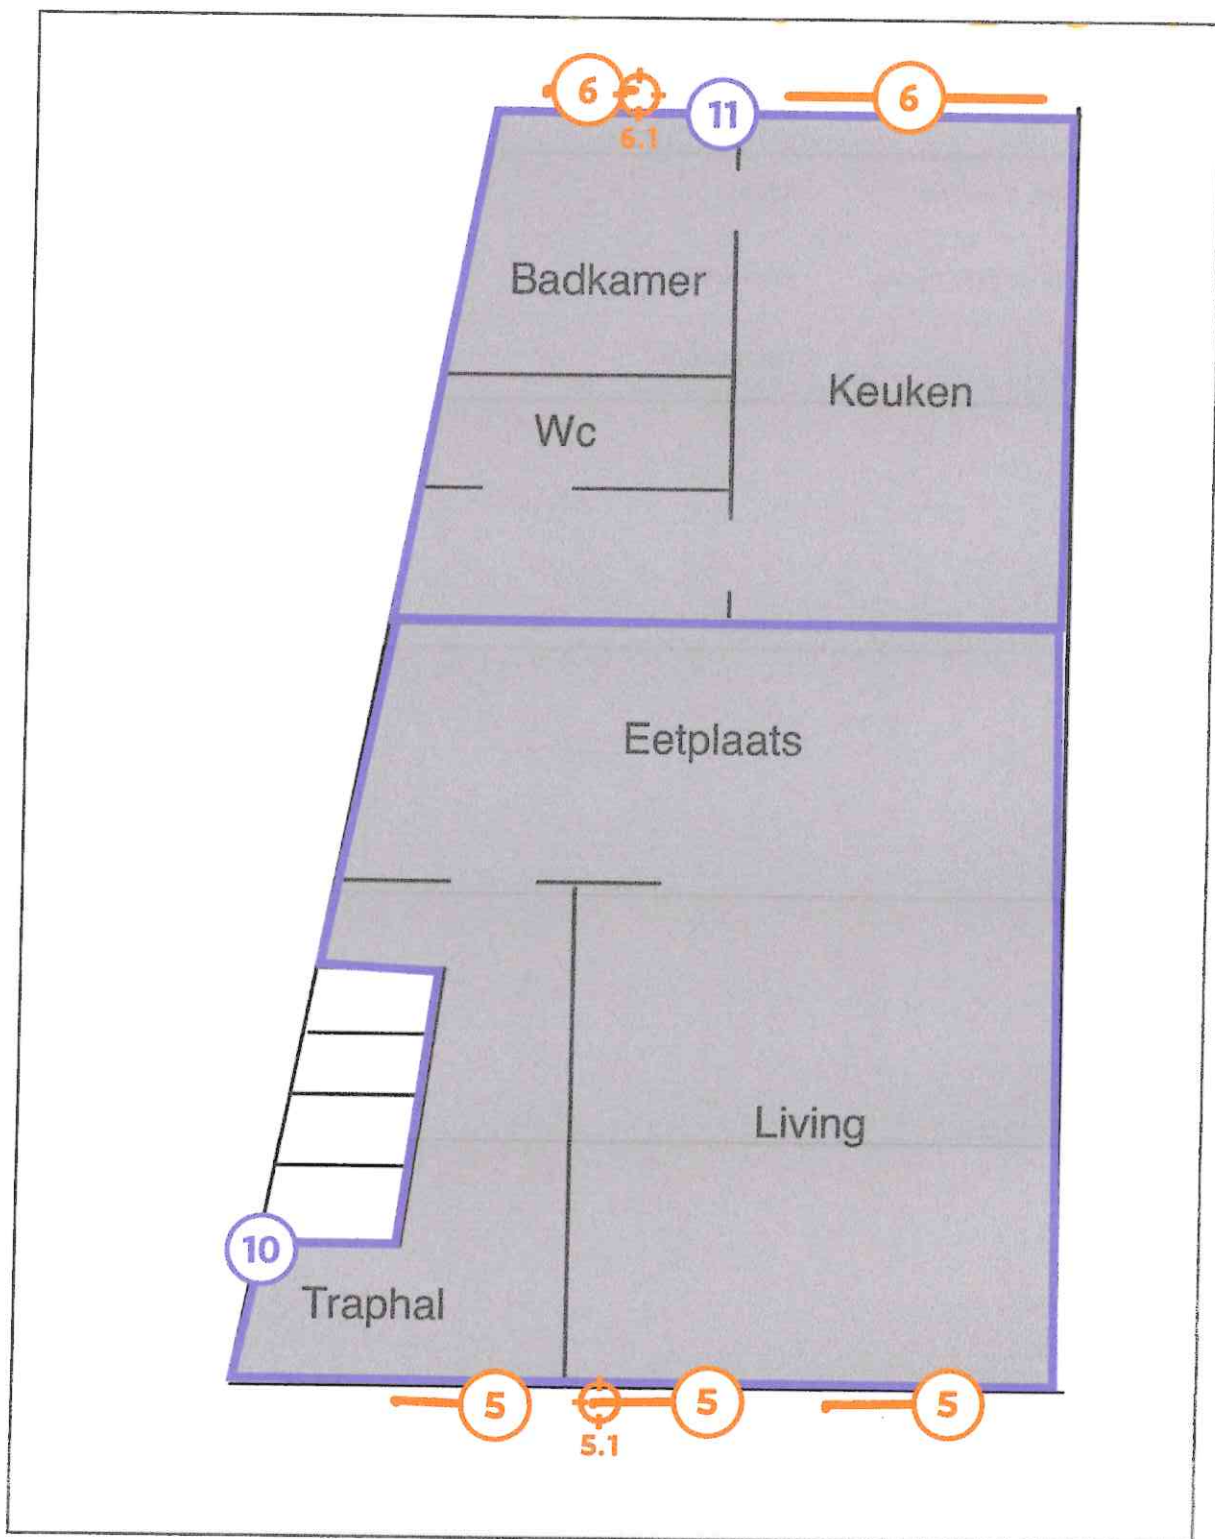
## Plan 1.4: Gelijkvloers

5. Mastiek/kit tussen muur en profiel buiten voorgevel	Asbestmateriaal	<a href="#">Verwijderen</a>
5.1 Code: M07	Puntmonster	-
6. Mastiek/kit tussen muur en profiel buiten achtergevel	Asbestmateriaal	<a href="#">Verwijderen</a>
6.1 Code: M06	Puntmonster	-
10. Vloerbekleding - Niet verdacht	Advies	-
11. Tegellijn achter vloertegels en plinttegels	Advies	-

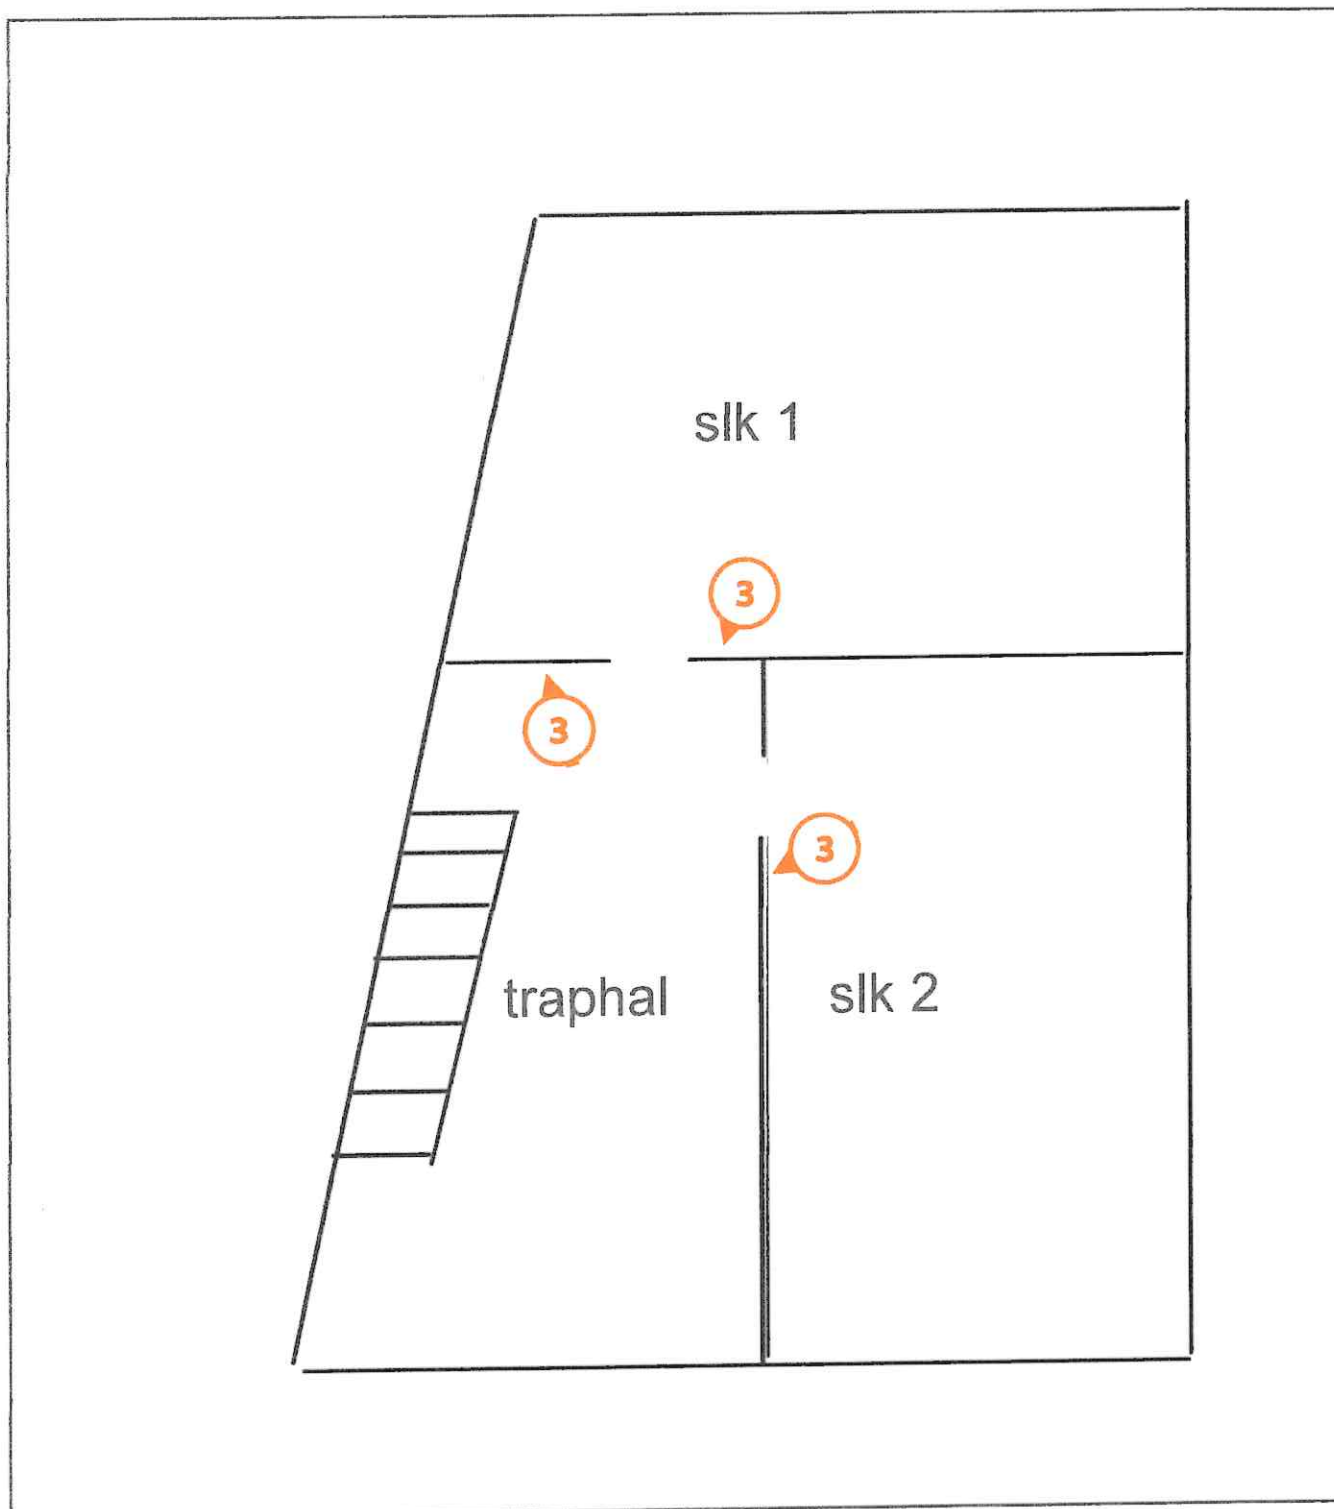
## Plan 1.8: Eerste verdiep

3. Bakeliet - Stopcontacten & schakelaars  
(binnen)

Asbestmateriaal

Verwijderen

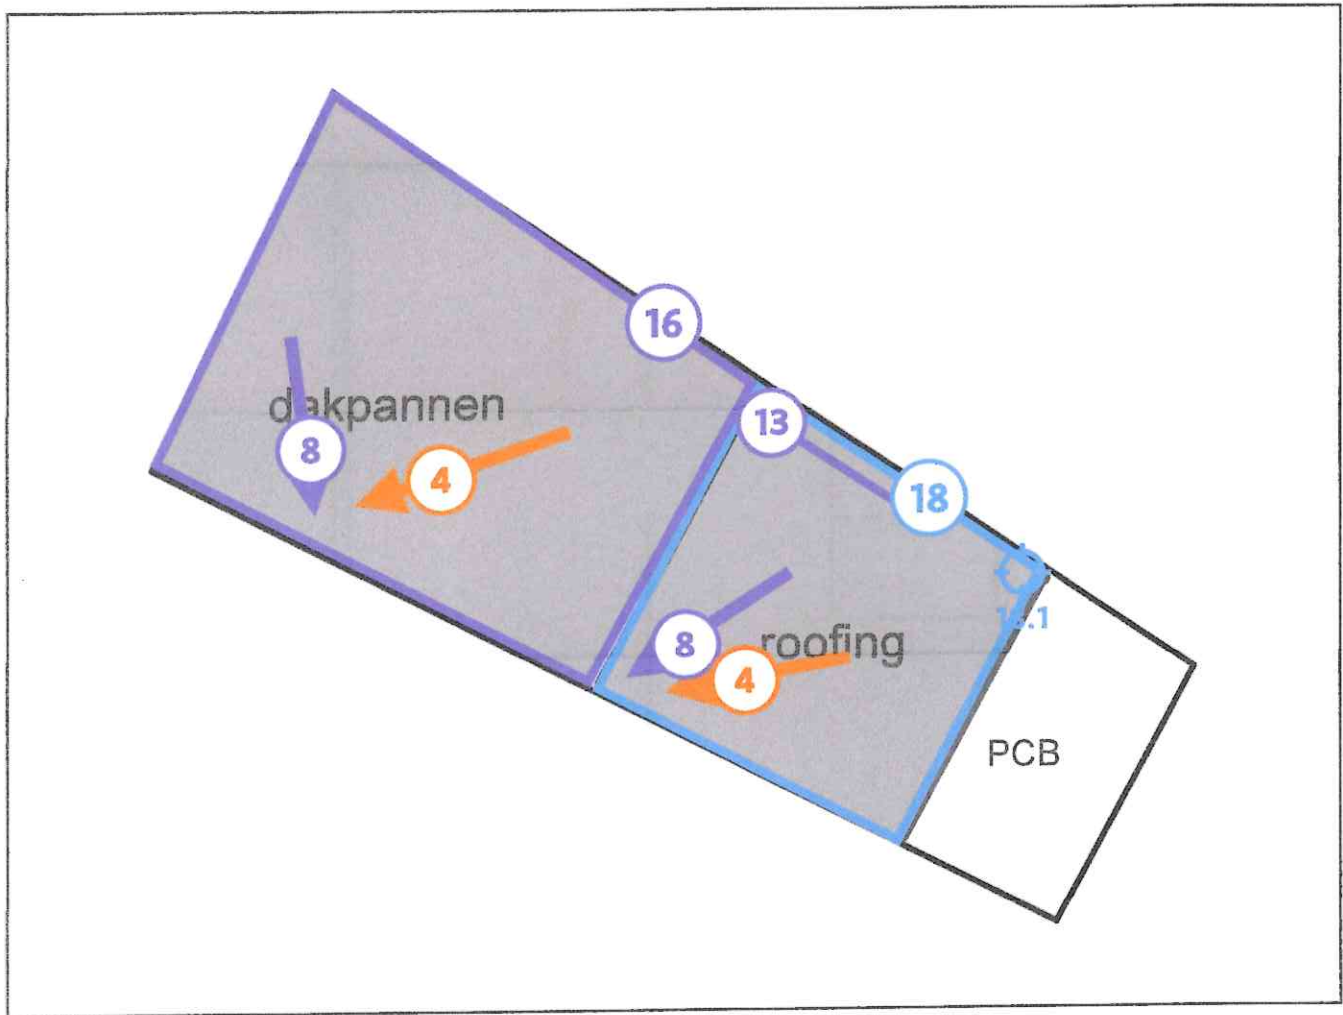
## Plan 1.10: Woning plan

Beschrijving	Type	Actie
4. Schouwbus in gesloten systeem	Asbestmateriaal	<a href="#">Verwijderen</a>
8. Binnenzijde en bovenzijde van de schouw	Beperking	-
13. Afstromend hemelwater leien aangrenzend huis	Advies	-
16. Onderdak - Niet verdacht	Advies	-
18. Dakbedekking - Roofing	Geen asbest	-
18.1 Code: M03	Puntmonster	-

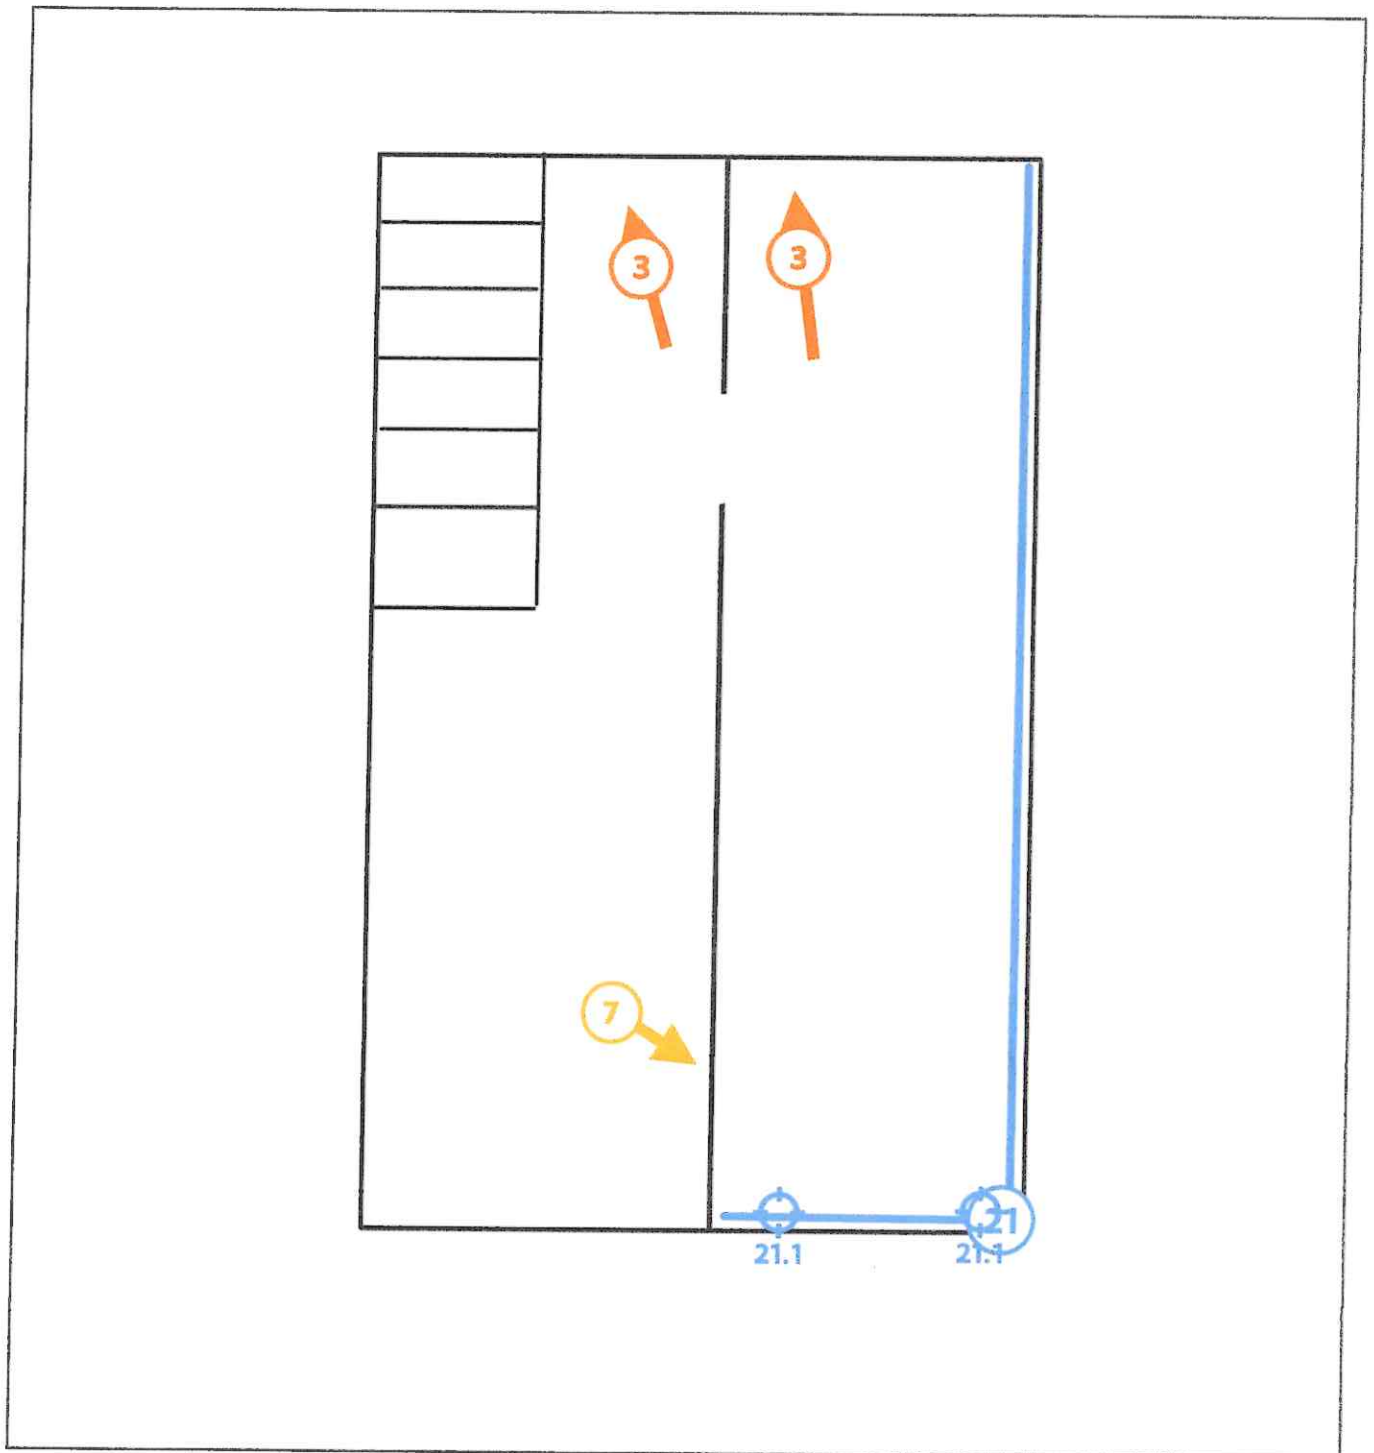
## Plan 1.11: Kelder

Beschrijving	Type	Actie
3. Bakeliet - Stopcontacten & schakelaars (binnen)	Asbestmateriaal	<a href="#">Verwijderen</a>

7. Bakeliet zekering kast	Asbestmateriaal	Zorgvuldig beheren
21. Cementering binnen kelder	Geen asbest	-
21.1 Code: M04	Mengmonster	-

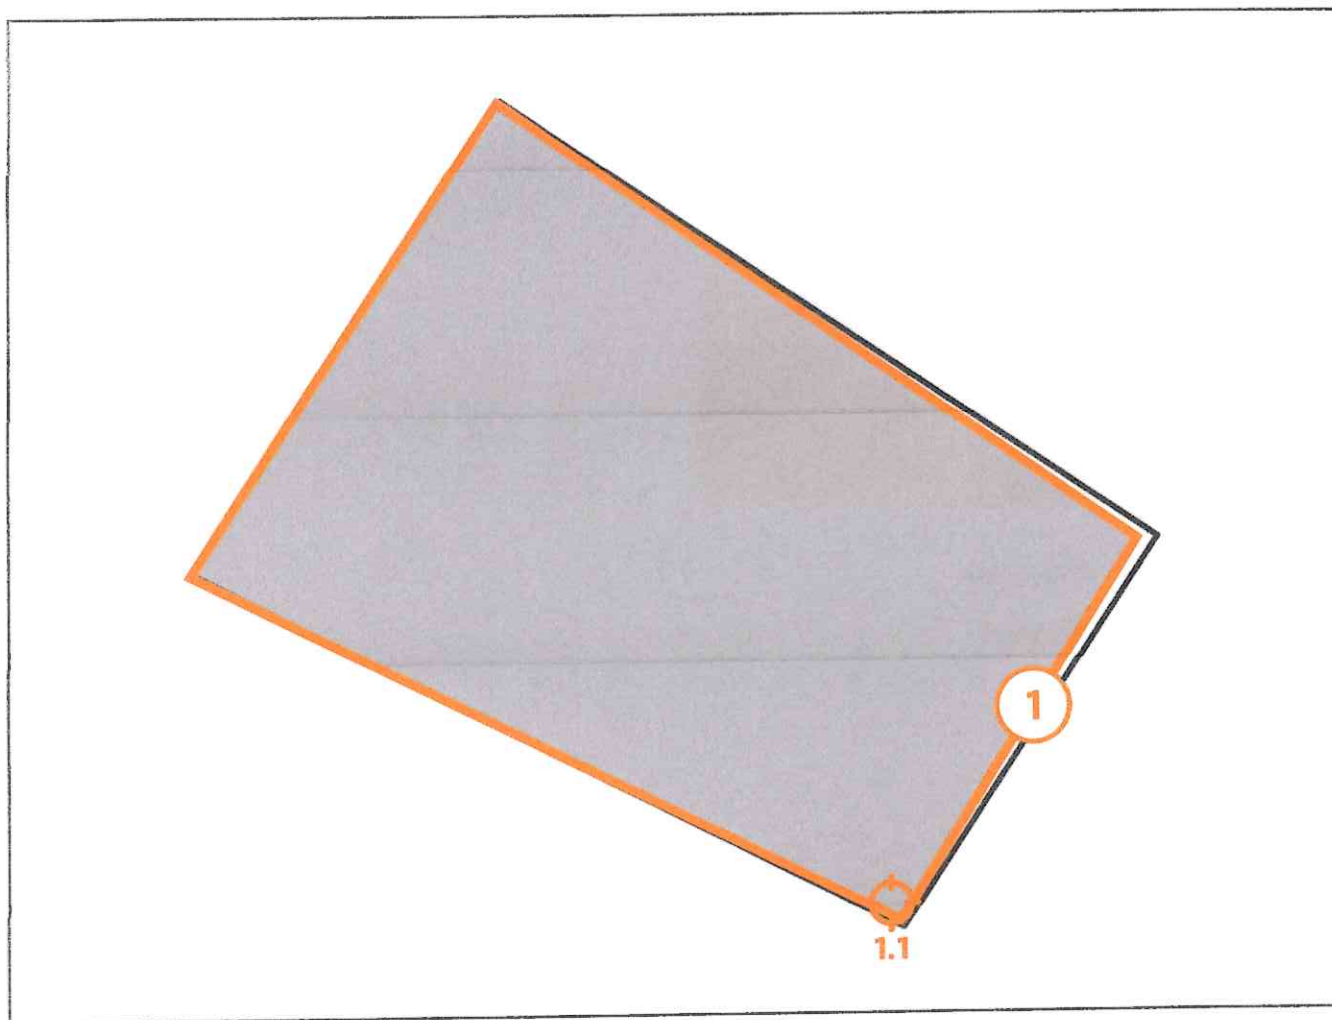
## Plan 2.1: Tuinhuis plan

Beschrijving	Type	Actie
1. dakbedekking - golfplaten	Asbestmateriaal	<a href="#">Verwijderen</a>
1.1 Code: M11	Puntmonster	-
