Asbestinventarisatetest

Keldermeersbaan 19, 9400 Ninove

Attestnummer : 20250320-000354.000

Uitgegeven op : 20.03.2025

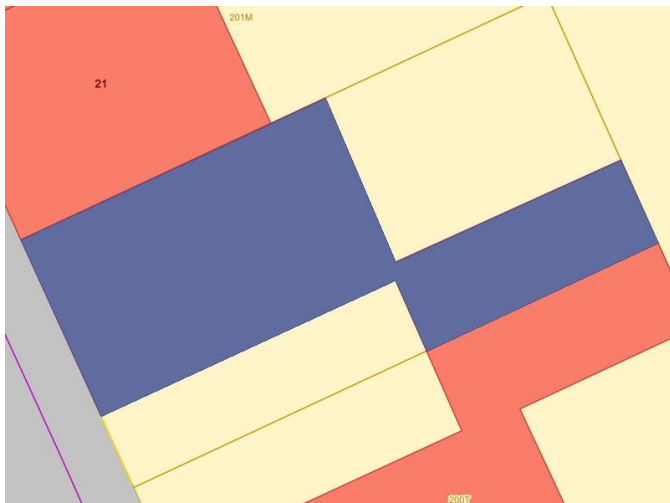
Zone 1: Hoofdgebouw

- 5 Asbestmaterialen**
- 0 Beperkingen
- 0 Uitsluitingen
- 0 Roerende goederen
- 0 Puin, steenslag, (water)bodem
- 1 Advies**
- 1 Geen asbest**
