# Asbestinventarisatetest

Iepenlaan 47, 1740 Ternat

Attestnummer : 20260415-000452.000

Uitgegeven op : 15.04.2026

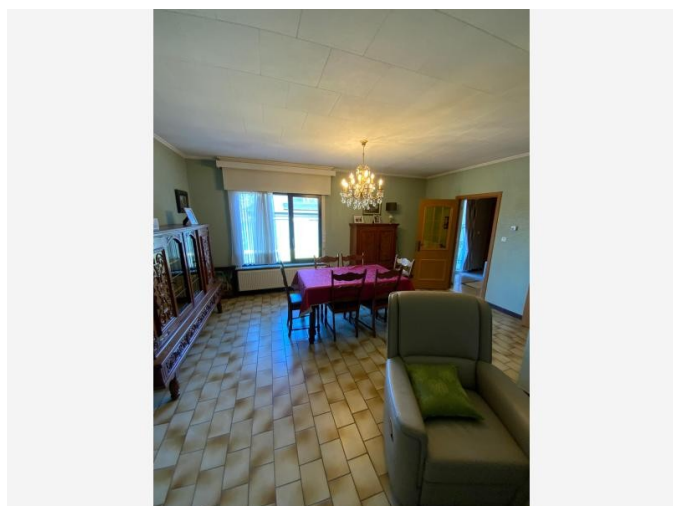
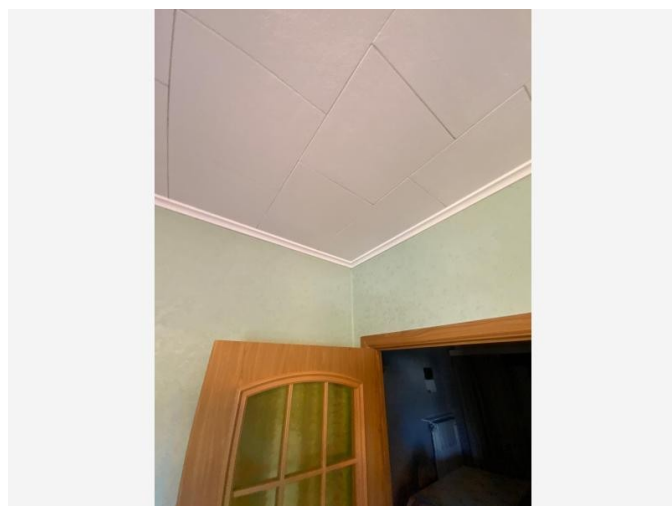
### Fiche 7: Plafonds bestaande uit voorzetpanelen

Beschrijving	Notitie	Terug te vinden op plannen
Fiche 7: Plafonds bestaande uit voorzetpanelen	-	Plan 1.2: Plattegrond
Fiche 8: CV-ketel (niet verdacht)	De CV-ketel (dichtingen, isolerend materiaal) is niet asbestverdacht.	Plan 1.2: Plattegrond
Fiche 9: Rookgaskanaal (niet verdacht)	Het rookgaskanaal is niet-asbestverdacht.	Plan 1.1: Hoofdgebouw dakenplan
