Asbestinventarisatetest

Violierlaan 9, 1740 Ternat

Attestnummer : 20260410-000243.000

Uitgegeven op : 10.04.2026

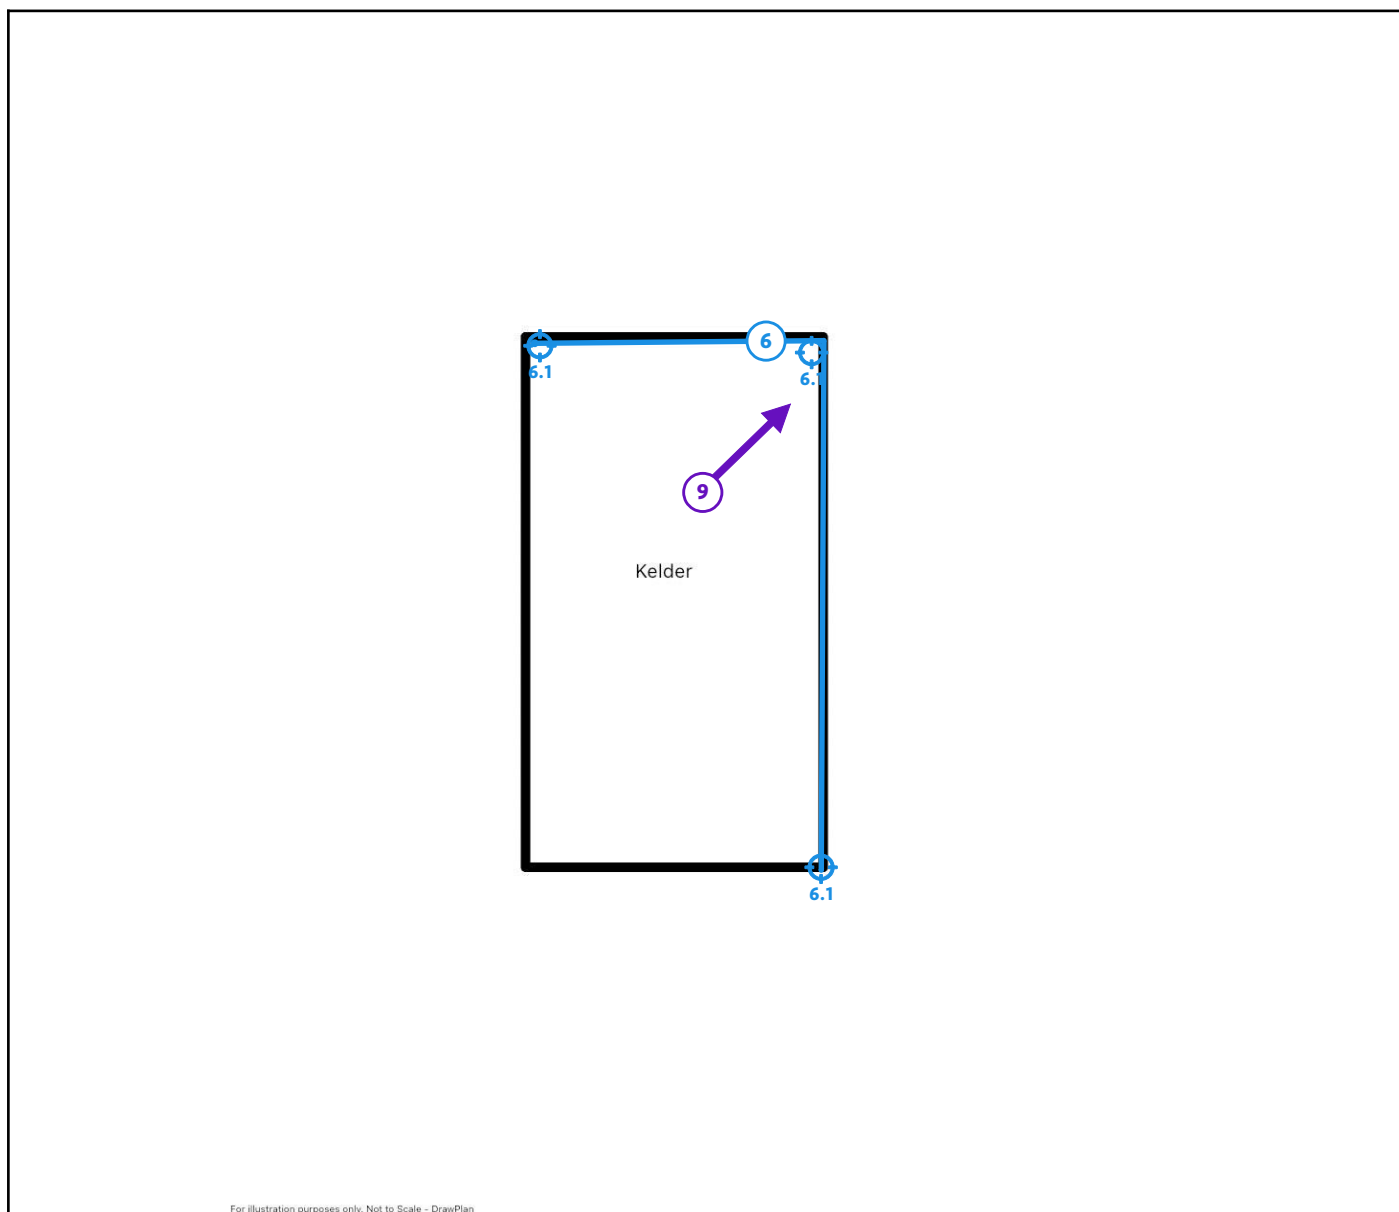
Plan 1.2: Kelder

Beschrijving	Type	Actie
6. Leidingisolatie (gips)	Geen asbest	-
6.1 Code: 9426-therm-viol	Mengmonster	-
9. CV-ketel (niet verdacht)	Overige ruimte of materiaal	-

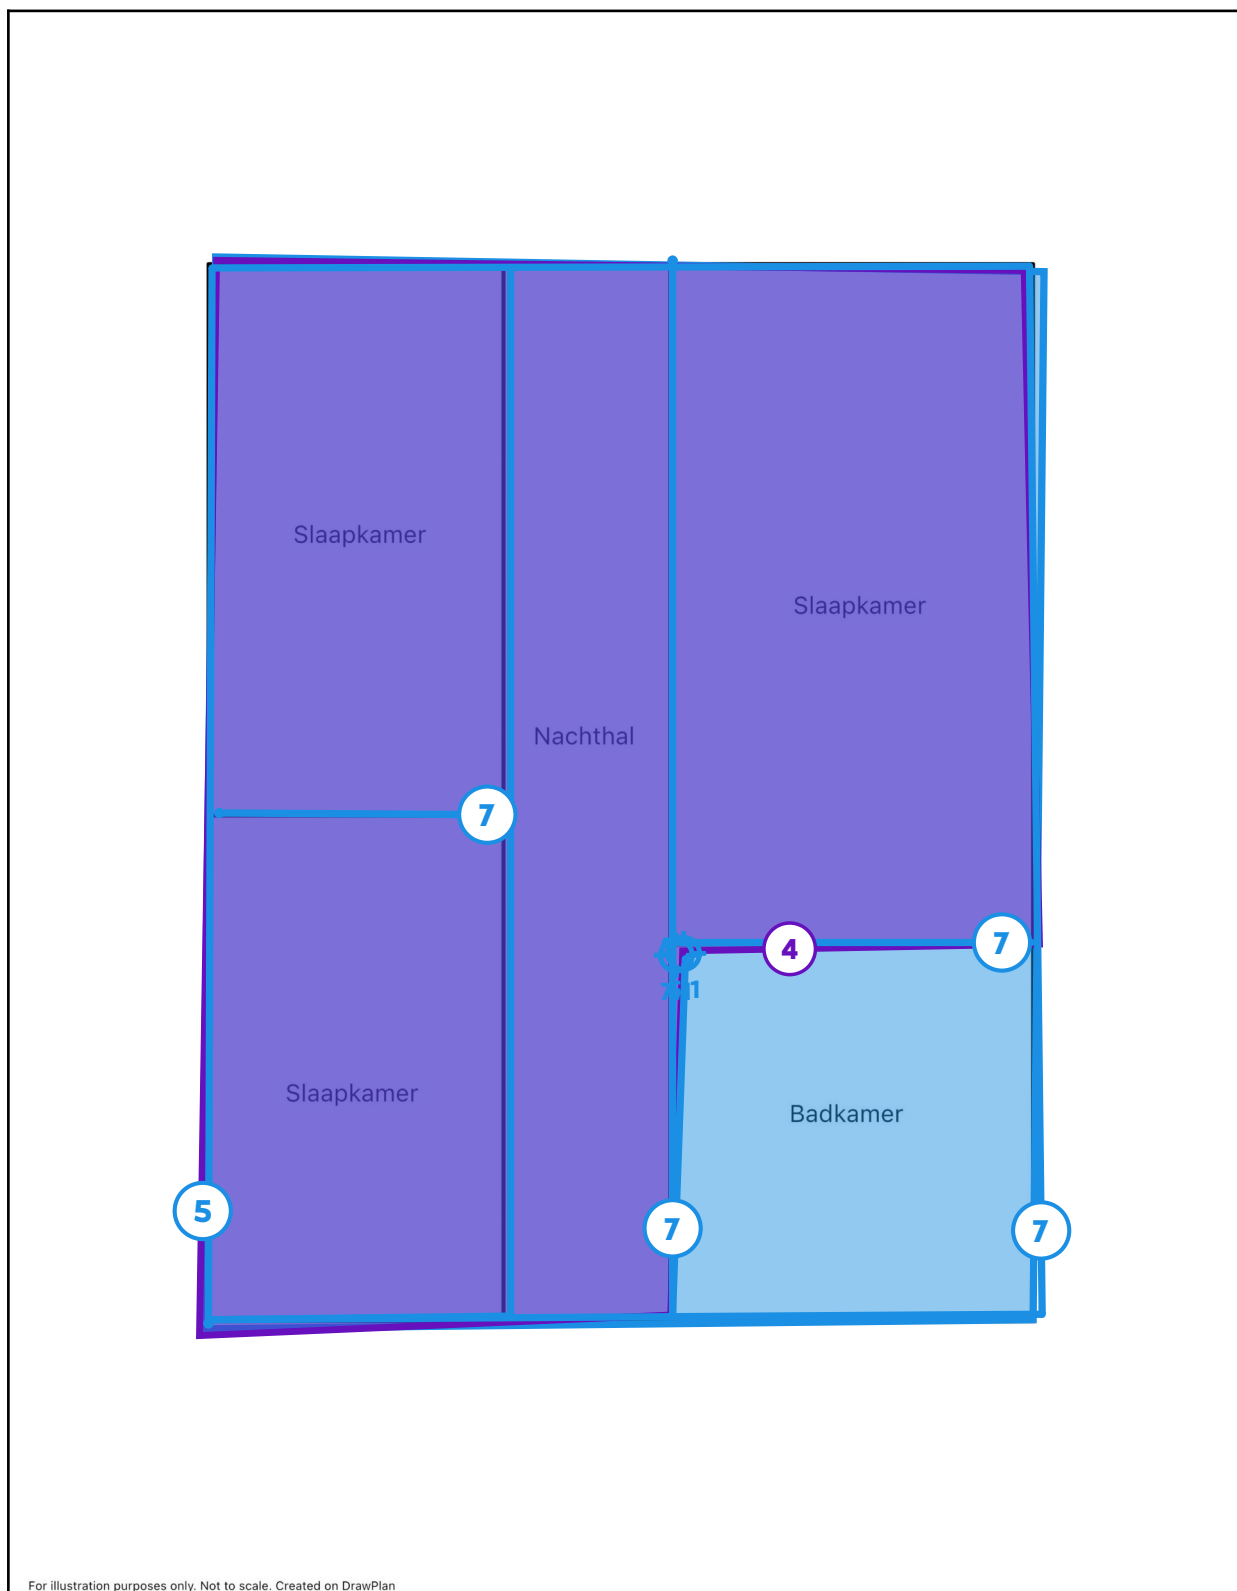
Plan 1.4: Verdieping

4. Vloerzeil	Advies	-
5. Pleisterwerk plafonds	Geen asbest	-
5.1 Code: 9426-pleipla-viol	Mengmonster	-
7. Pleisterwerk wanden	Geen asbest	-
7.1 Code: 9426-Plei-viol	Mengmonster	-
