Asbestinventarisatetest

Kleindriesstraat 65, 9310 Aalst

Attestnummer : 20260415-000429.000

Uitgegeven op : 15.04.2026

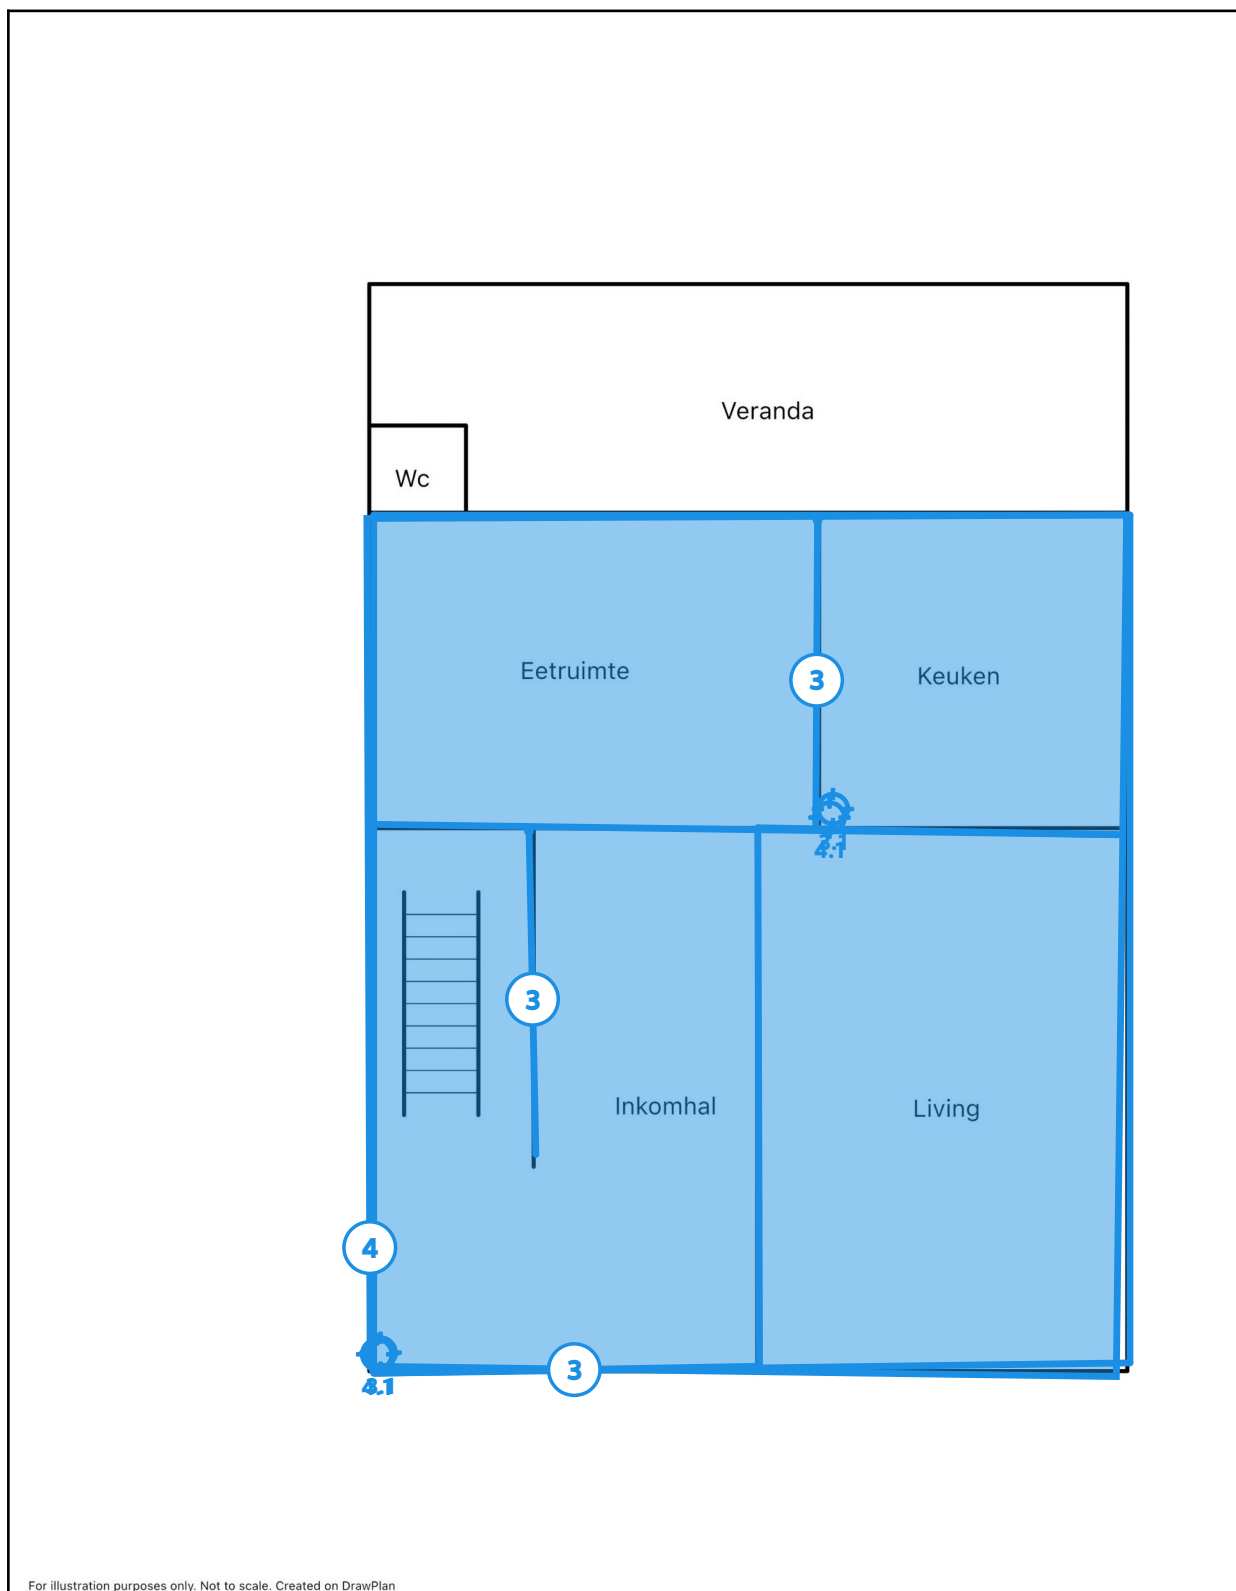
Plan 1.3: Gelijkvloers

3. Pleisterwerk wanden	Geen asbest	-
3.1 Code: 10426-Ple-klein	Mengmonster	-
4. Pleisterwerk plafonds	Geen asbest	-
4.1 Code: 10426-pleipla-klein	Mengmonster	-

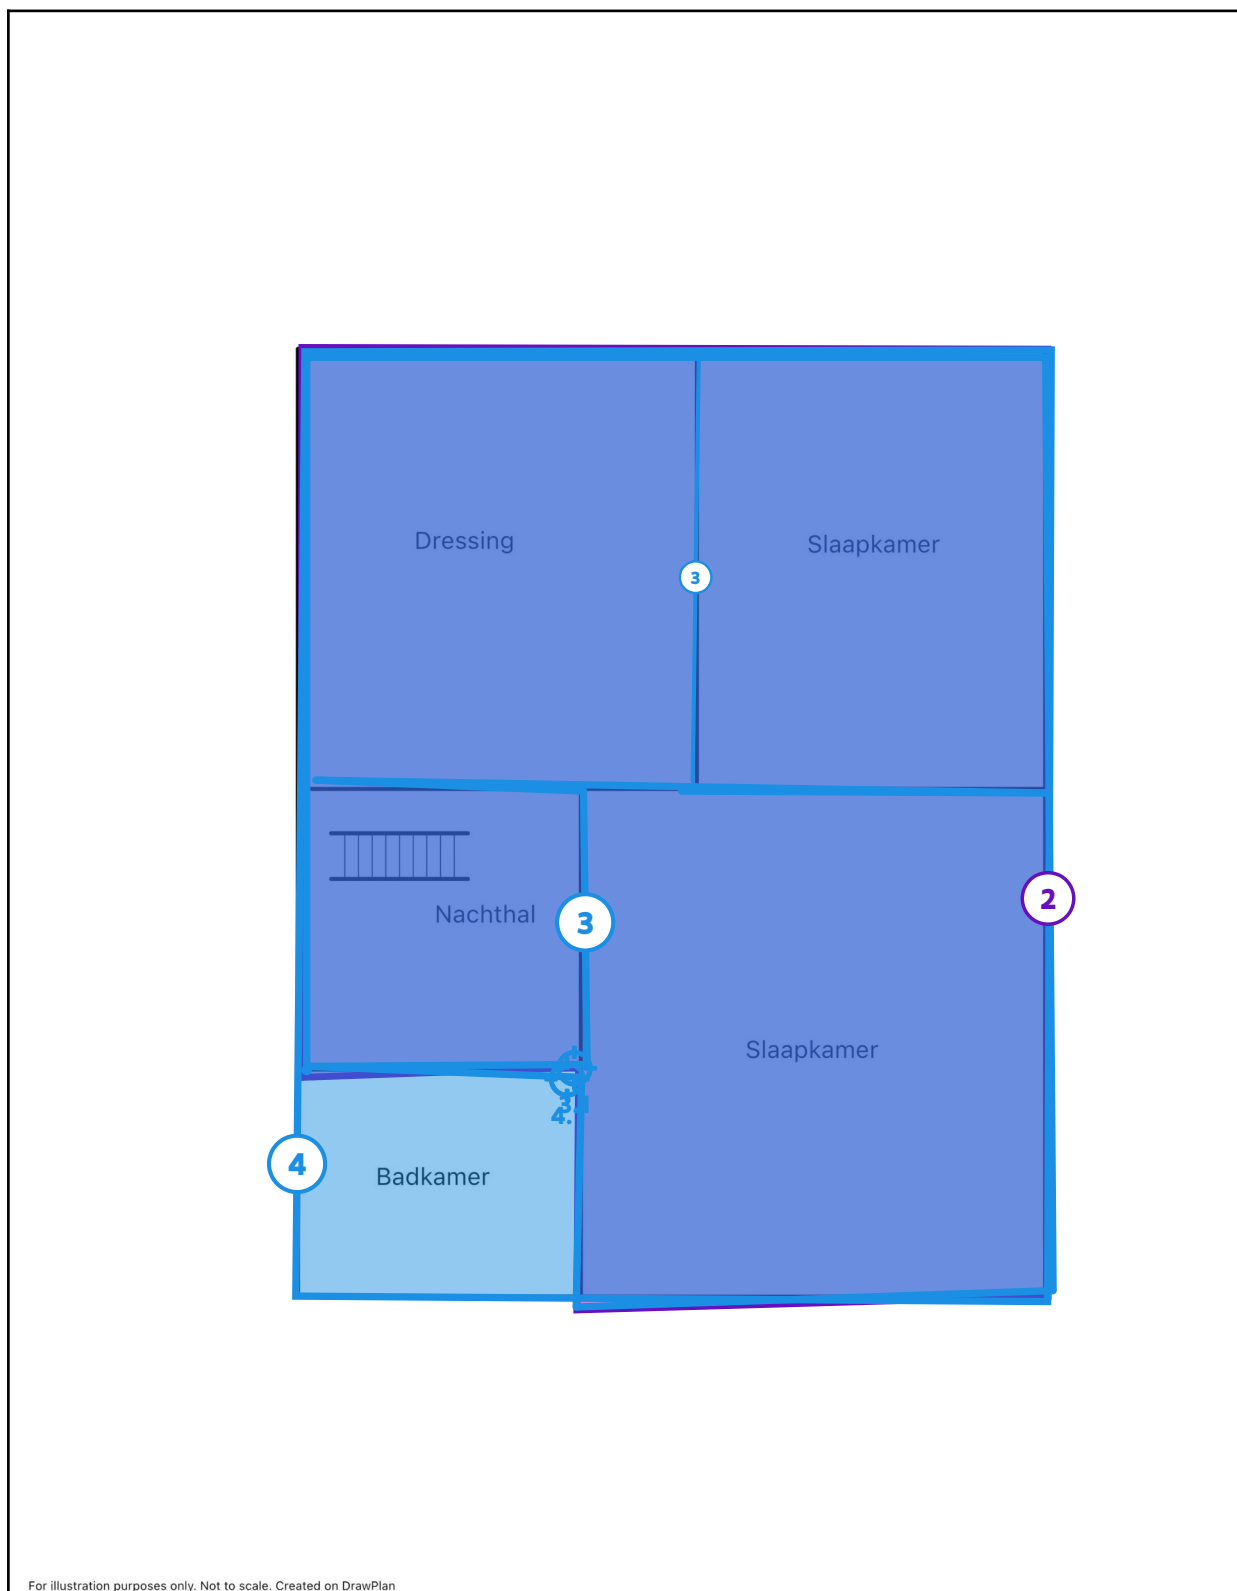
Plan 1.4: Verdieping

2. Vloerzeil	Advies	-
3. Pleisterwerk wanden	Geen asbest	-
3.1 Code: 10426-Ple-klein	Mengmonster	-
4. Pleisterwerk plafonds	Geen asbest	-
4.1 Code: 10426-pleipla-klein	Mengmonster	-

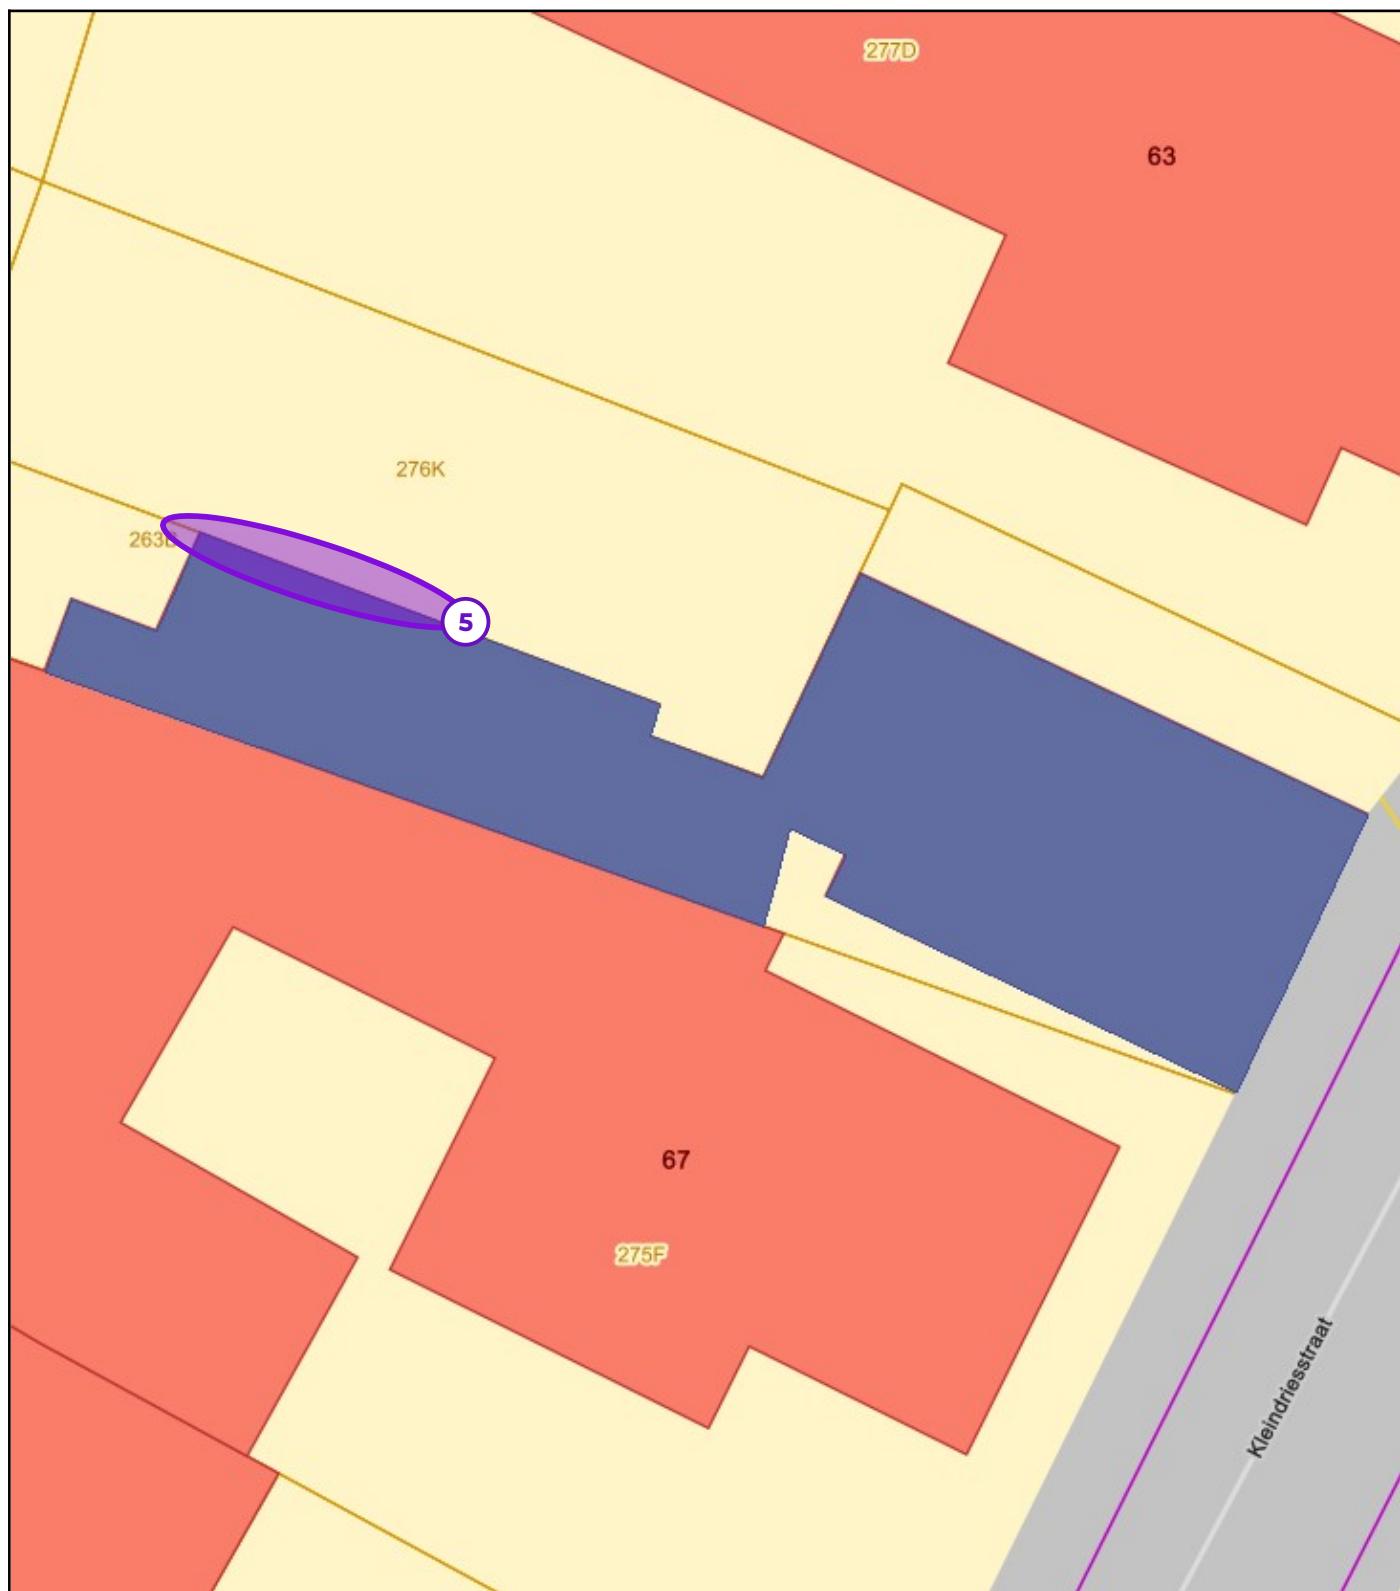
Plan 2.1: Afdruiptzones/afvloeizones

5. Afdruiptzone tuinhuis	Afdruiptzone/afvloeizone	-
--------------------------	--------------------------	---

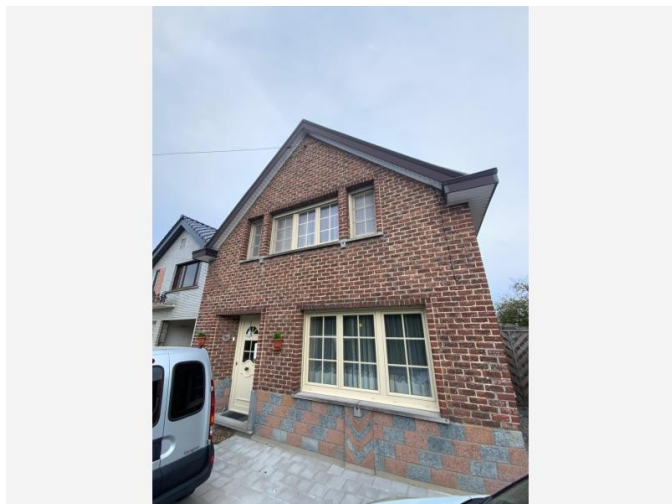
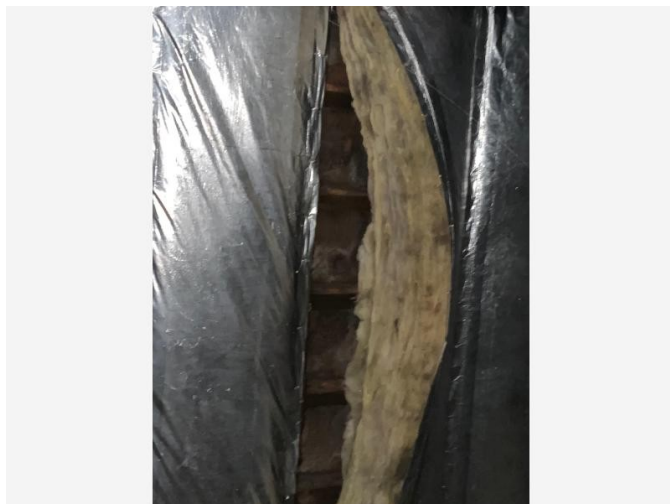
Beschrijving	Notitie	Terug te vinden op plannen
Fiche 8: CV-ketel (niet aanwezig)	Er is geen aparte CV-ketel aanwezig op de inspectielocatie.	-
Fiche 9: Liftinfrastructuur (niet aanwezig)	Er is geen liftinfrastructuur aanwezig op de inspectielocatie.	-
Fiche 10: Onderdak (niet aanwezig)	Er is geen te onderzoeken onderdak aanwezig op de inspectielocatie.	-
Fiche 11: Leidingisolatie (niet aanwezig)	Er is geen asbestverdachte leidingisolatie aanwezig.	-
Fiche 12: Schouw/rookgaskanaal (niet aanwezig)	Er is geen waarneembaar rookgaskanaal aanwezig op de inspectielocatie.	-
