Asbestinventarisatetest

Pierlapont 109, 8210 Zedelgem

Attestnummer : 20260406-000128.000

Uitgegeven op : 06.04.2026

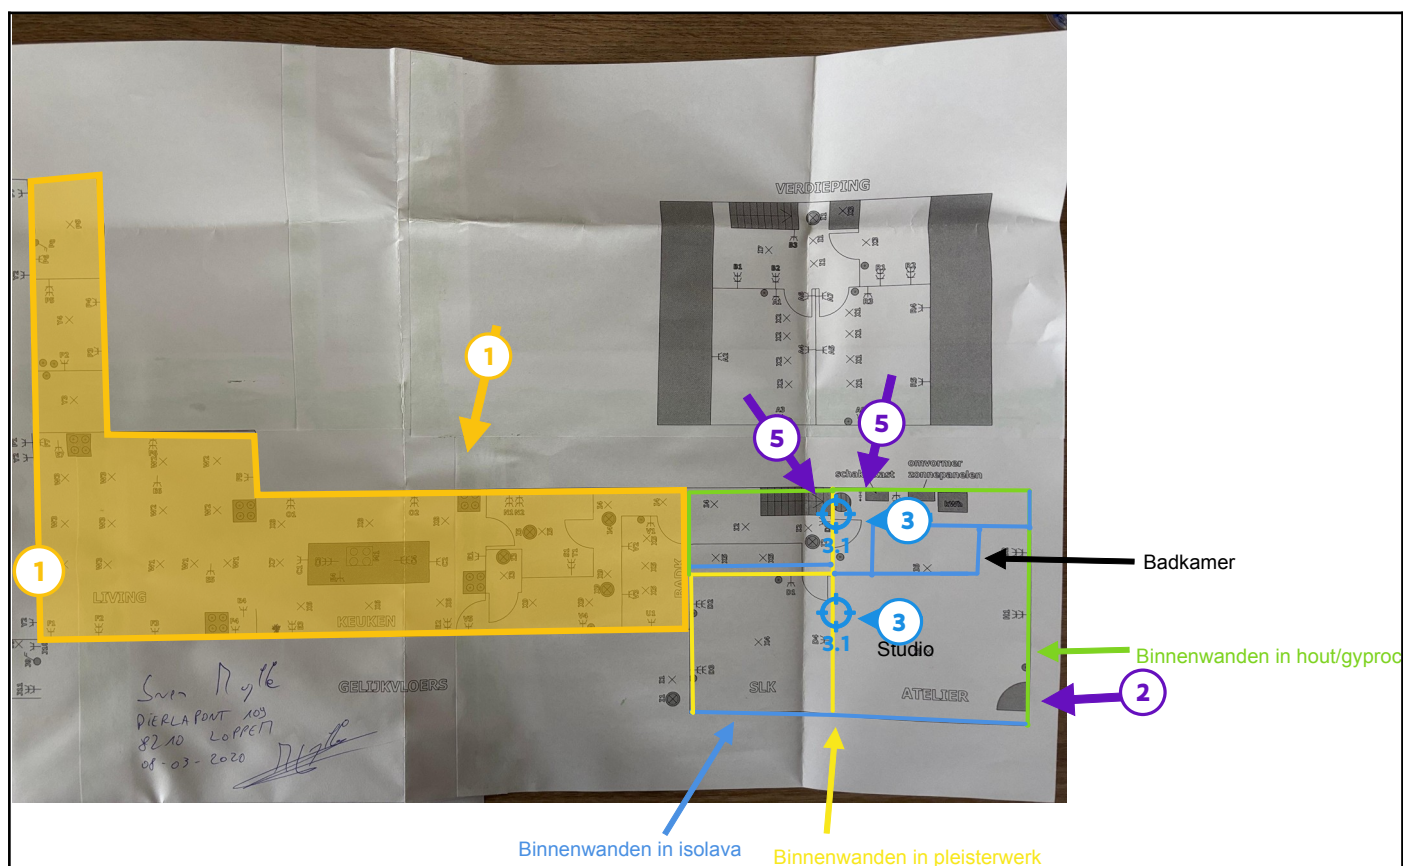
Plan 1.1: Woning gelijkvloers

Beschrijving	Type	Actie
1. Recent gebouw	Uitsluiting	-
2. Plafonds en muren bestaande uit voorzetpanelen	Advies	-
3. Pleisterwerk wanden	Geen asbest	-
3.1 Code: 2/0104/M1	Mengmonster	-
5. CV-ketel (niet verdacht)	Overige ruimte of materiaal	-

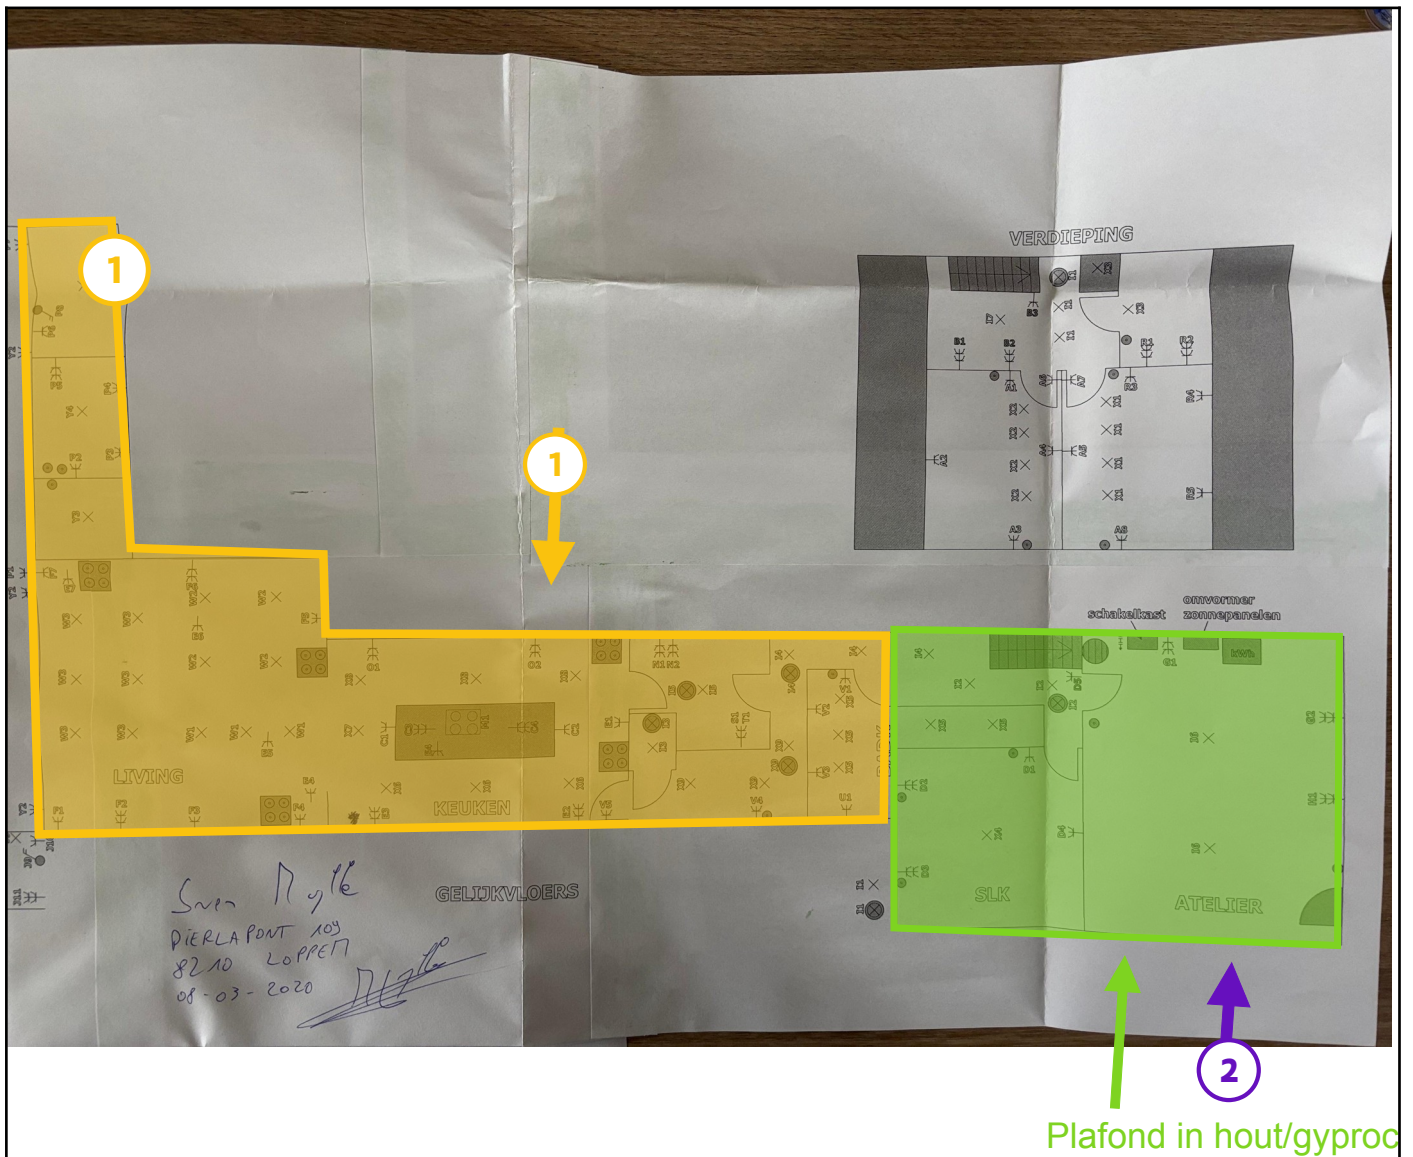
Plan 1.2: Woning gelijkvloers plafond

Beschrijving	Type	Actie
1. Recent gebouw	Uitsluiting	-
2. Plafonds en muren bestaande uit voorzetpanelen	Advies	-

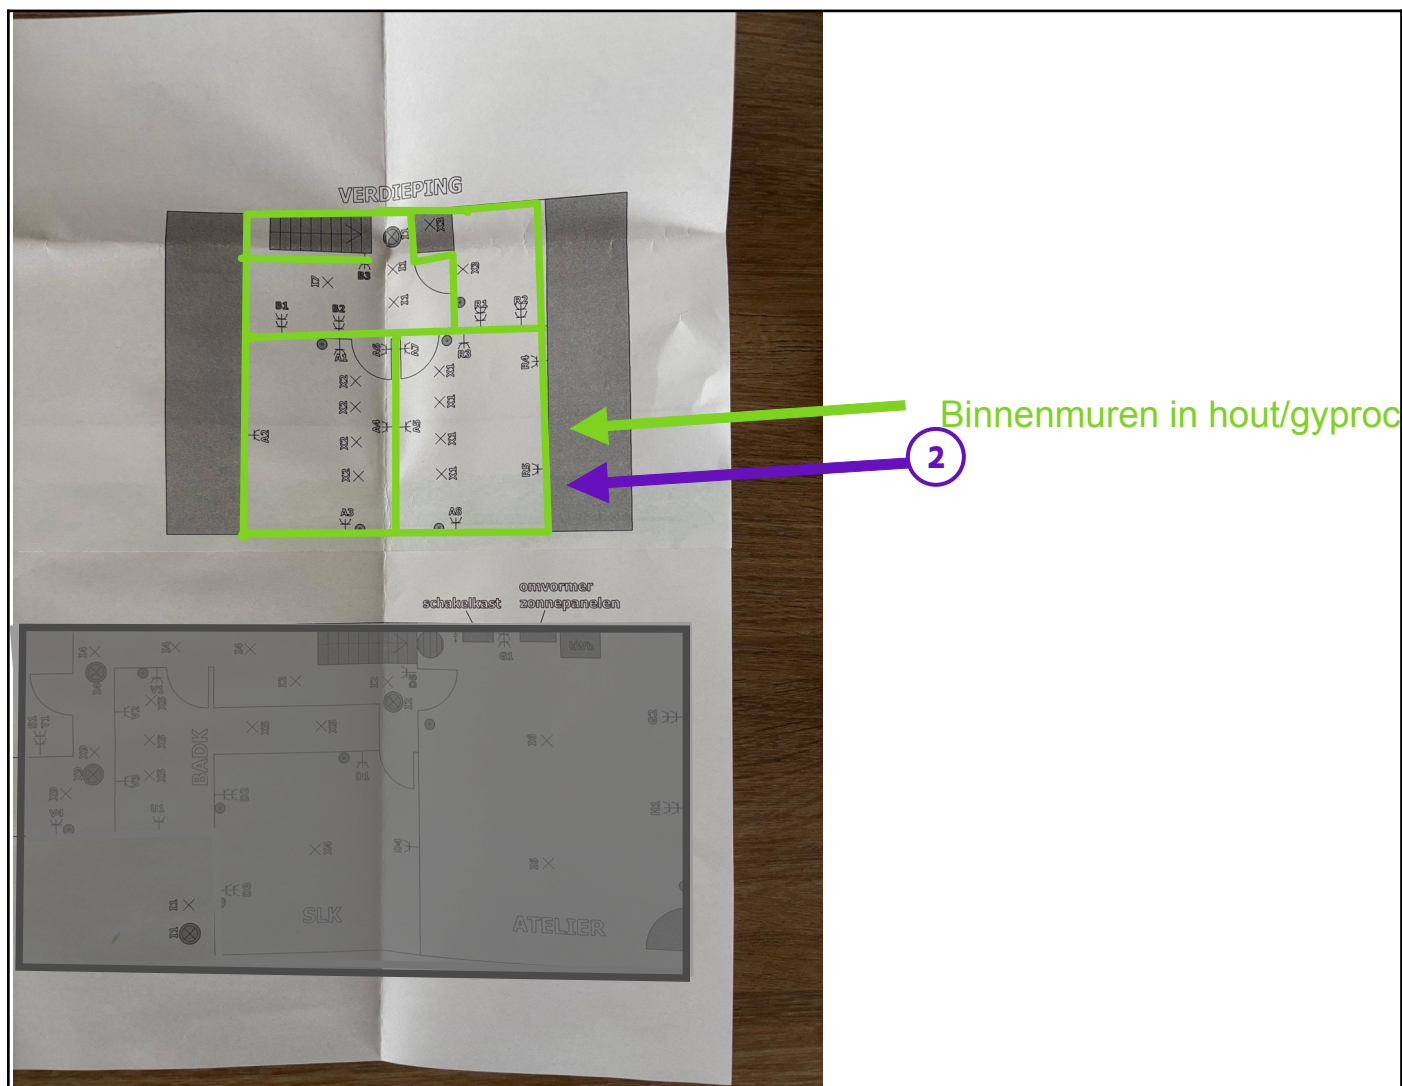
Plan 1.3: Woning 1ste verdiep

Beschrijving	Type	Actie
2. Plafonds en muren bestaande uit voorzetpanelen	Advies	-

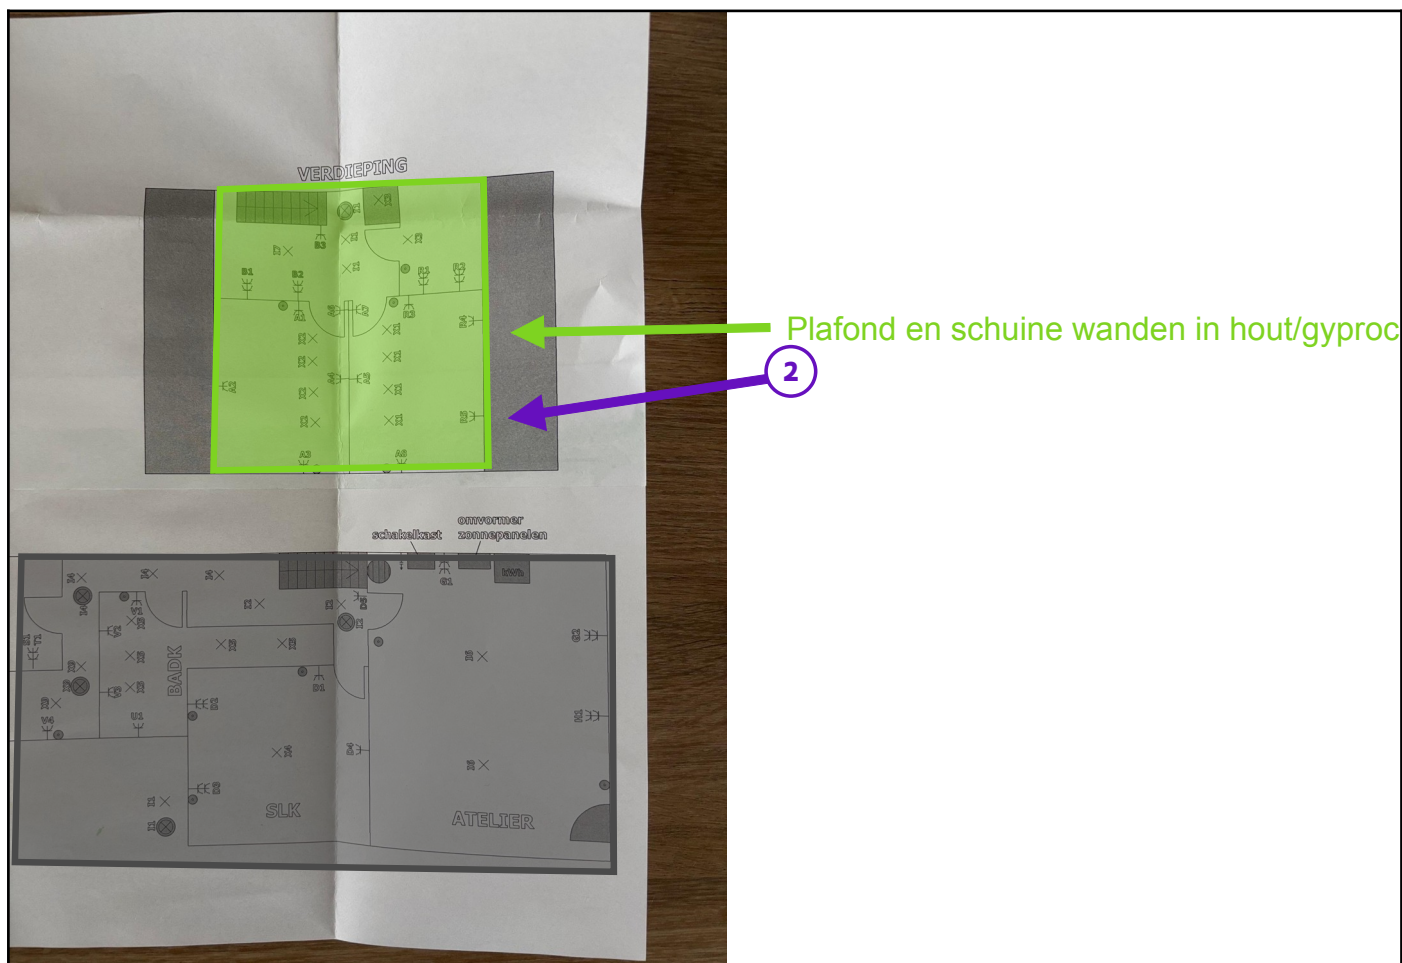
Plan 1.4: Woning 1ste verdiep plafond

Beschrijving	Type	Actie
2. Plafonds en muren bestaande uit voorzetpanelen	Advies	-

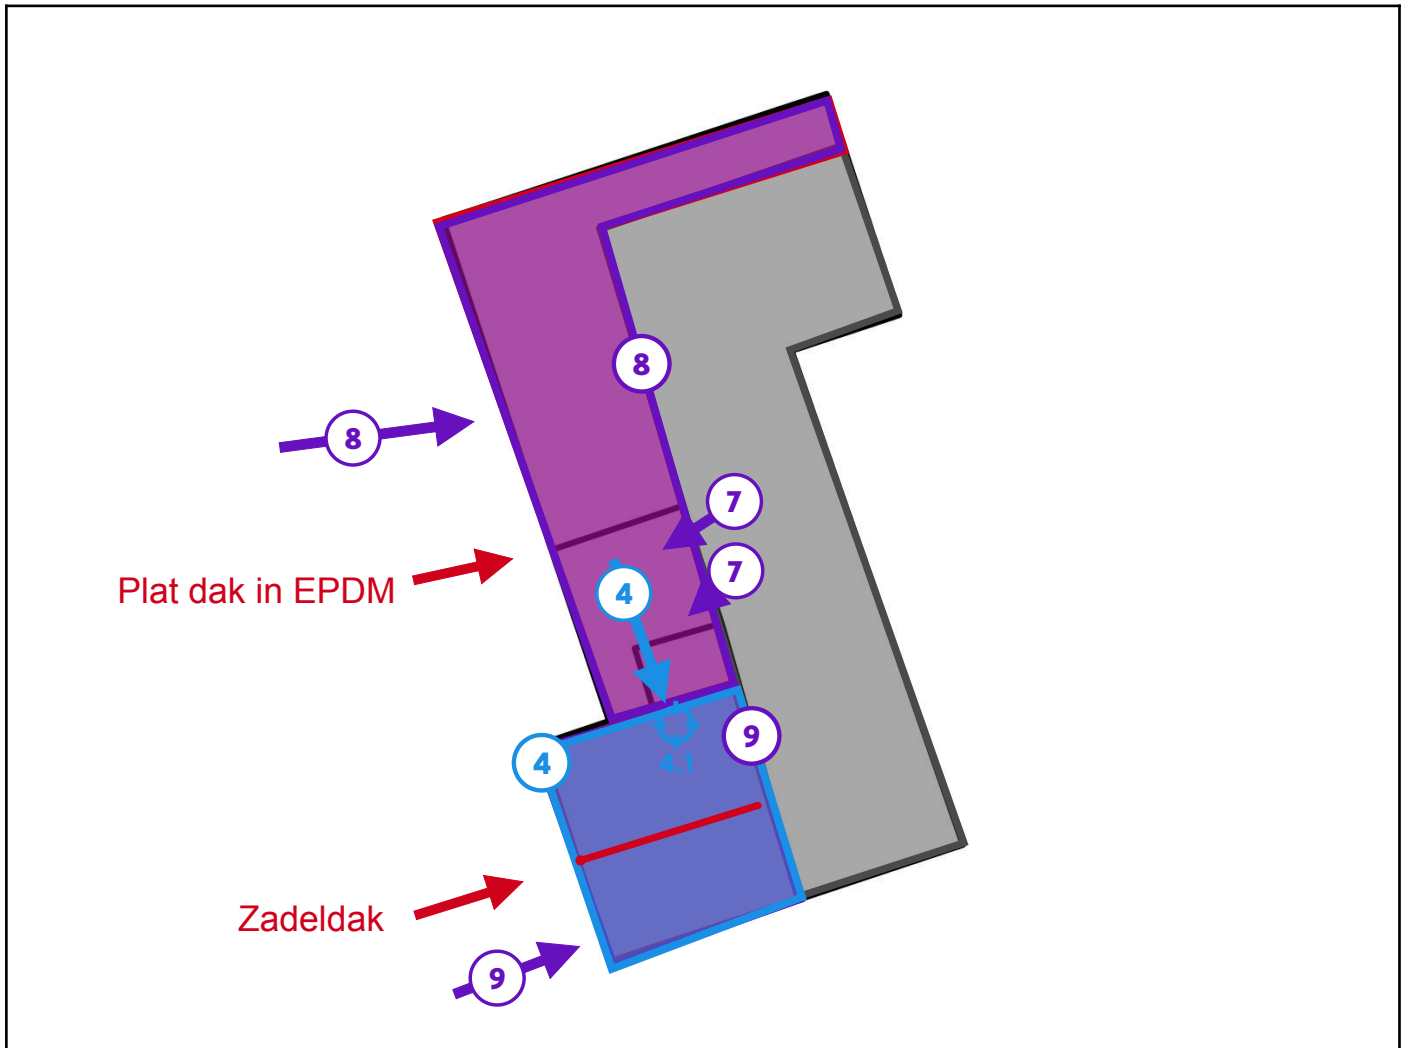
Plan 1.5: Woning dakplan

Beschrijving	Type	Actie
4. Onderdak type Menuiserite	Geen asbest	-
4.1 Code: 2/0104/3	Puntmonster	-
7. Rookgaskanaal (niet verdacht)	Overige ruimte of materiaal	-
8. Dakbedekking plat dak (niet verdacht)	Overige ruimte of materiaal	-
9. Dakbedekking bestaande uit pannen (niet verdacht)	Overige ruimte of materiaal	-

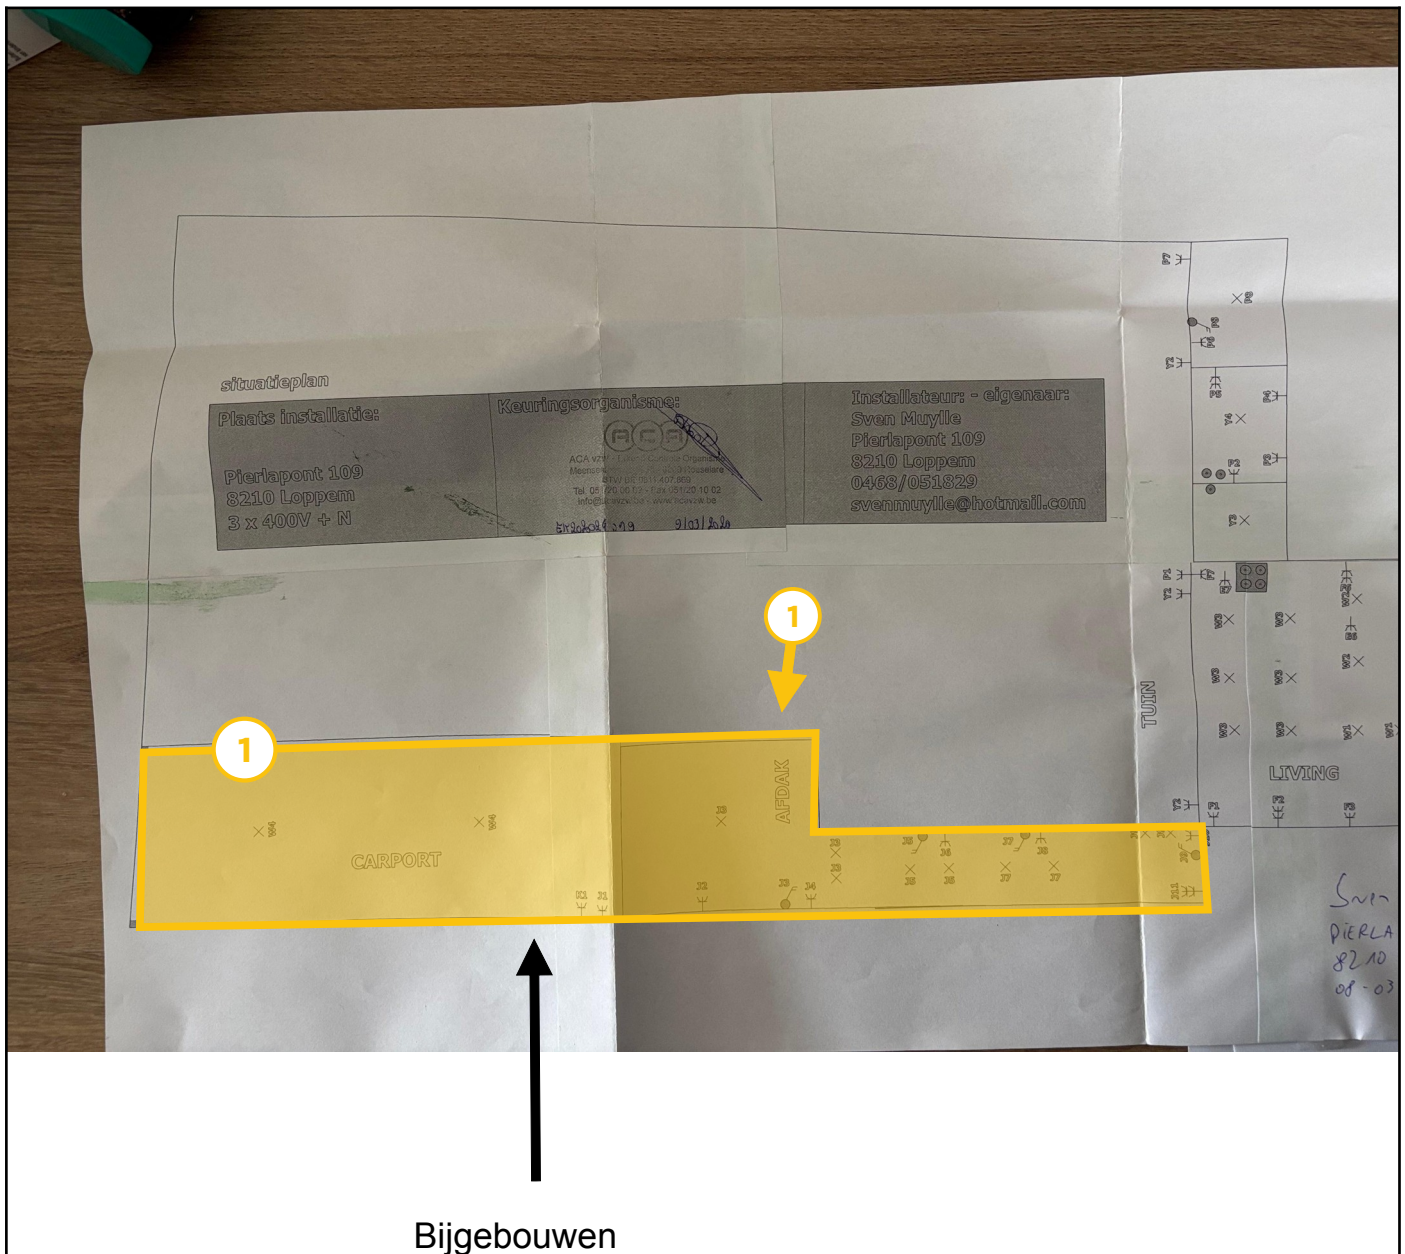
Plan 2.1: Bijgebouwen

Beschrijving	Type	Actie
1. Recent gebouw	Uitsluiting	-
