# Asbestinventarisatetest

Mosdijk 12/4, 2500 Lier

Attestnummer : 20250115-000440.000

Uitgegeven op : 15.01.2025

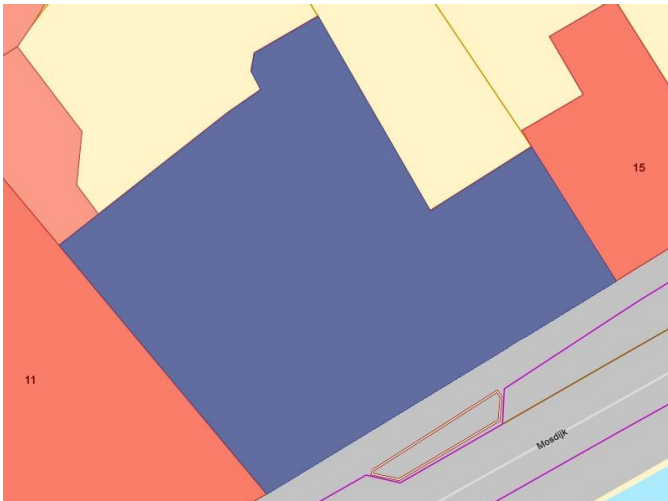
## Zone 1: Hoofdgebouw

Tijdens de inspectie vastgesteld:

- 1 Asbestmateriaal**
- 0 Beperkingen
- 0 Uitsluitingen
- 0 Roerende goederen
- 0 Puin, steenslag, (water)bodem
- 4 Adviezen**
- 2 Geen asbest**
