Asbestinventarisatetest

Wakkerzeelsebaan 230, 3018 Leuven

Attestnummer : 20260425-000121.000

Niet-asbestveilig

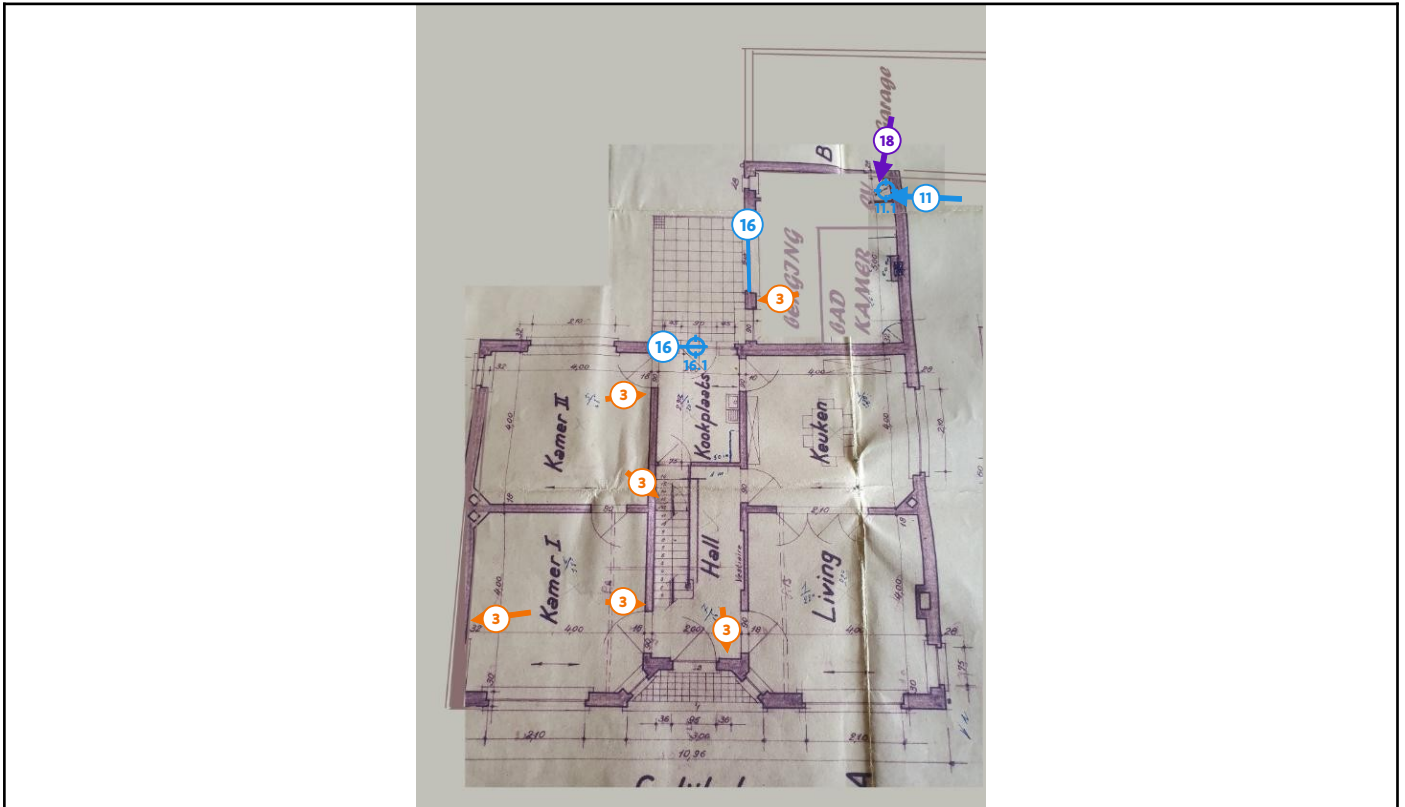
Plan 1.3: plan GELIJKVLOERS

Beschrijving	Type	Actie
3. Bakeliet	Asbestmateriaal	Verwijderen
11. Dichting stookketel	Geen asbest	-
11.1 Code: Pakking CV	Puntmonster	-
16. Kit aan de ramen.	Geen asbest	-
16.1 Code: Kit muur profiel	Puntmonster	-
18. Rookgaskanaal	Overige ruimte of materiaal	-

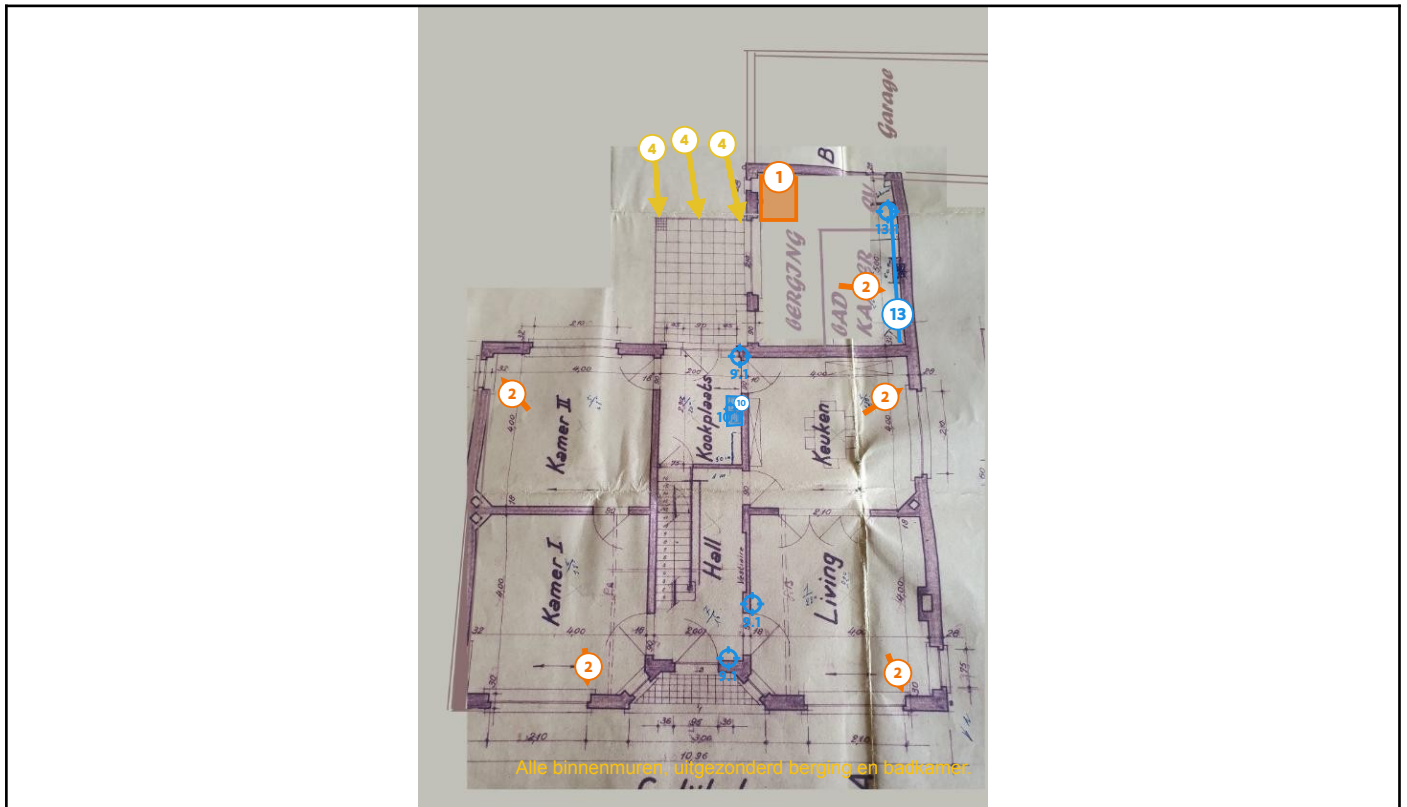
Plan 1.4: plan GELIJKVLOERS

Beschrijving	Type	Actie
1. Vloertegel	Asbestmateriaal	Verwijderen
2. Bakelieten radiatorknoppen	Asbestmateriaal	Verwijderen
4. Verloren bekisting	Asbestmateriaal	Zorgvuldig beheren
9. Beploistering op de muren	Geen asbest	-
9.1 Code: ST 1	Mengmonster	-
10. Coating spoelbak	Geen asbest	-
10.1 Code: Coating gootsteen	Puntmonster	-
13. Leiding isolatie uit met bitumen	Geen asbest	-
13.1 Code: bitumen isolatie	Puntmonster	-

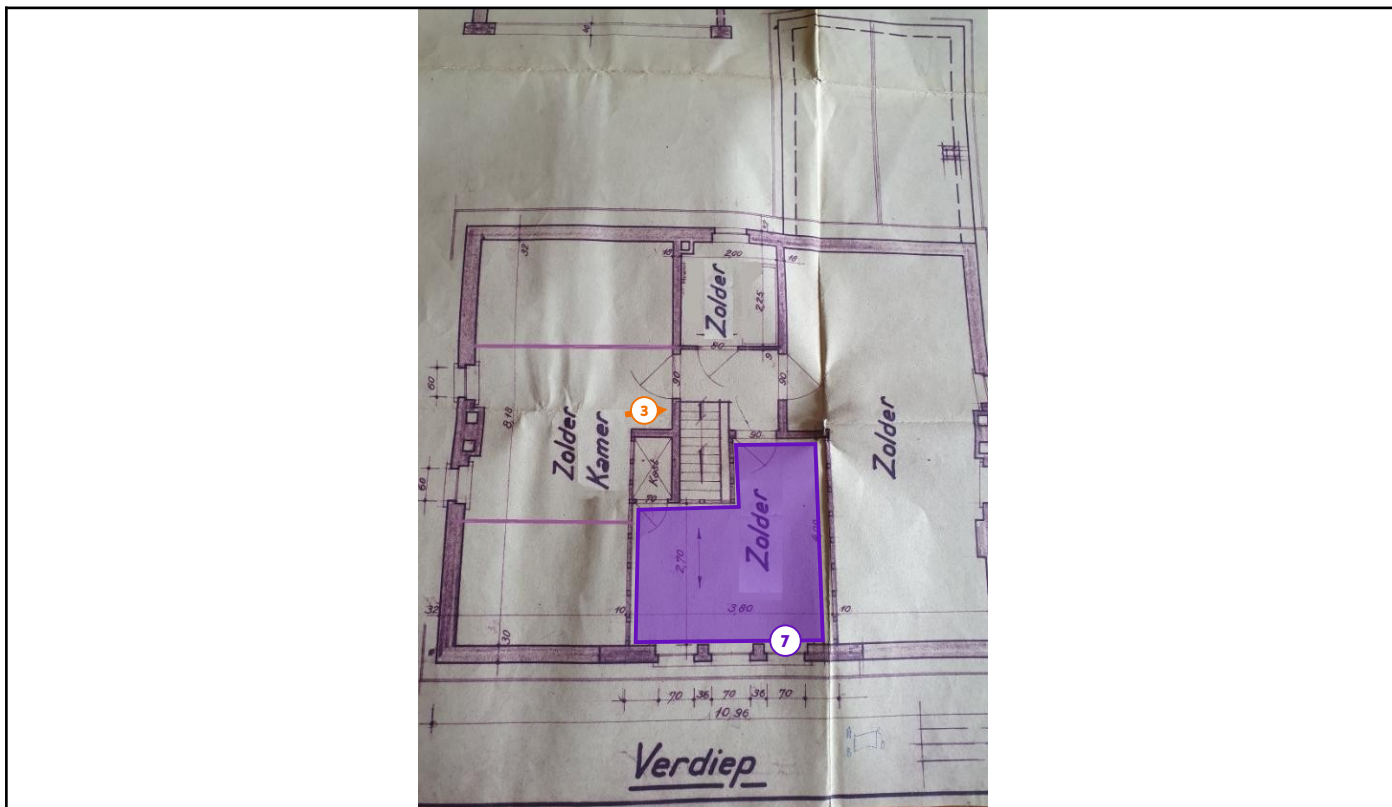
Plan 1.6: plan verdiep

Beschrijving	Type	Actie
3. Bakeliet	Asbestmateriaal	Verwijderen
7. Vloerzeil (niet asbestverdacht)	Advies	-

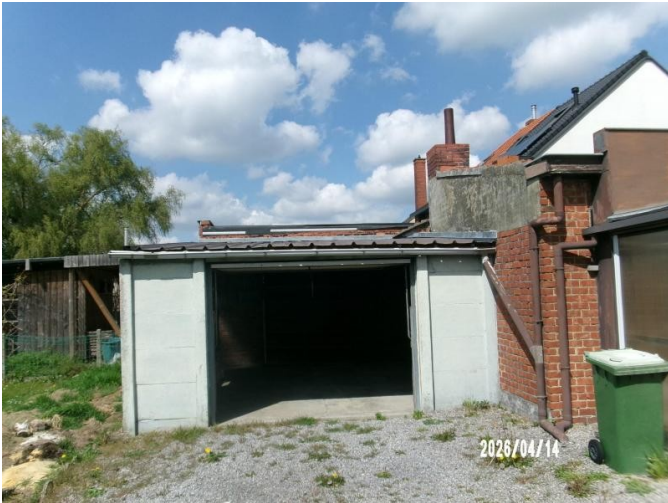
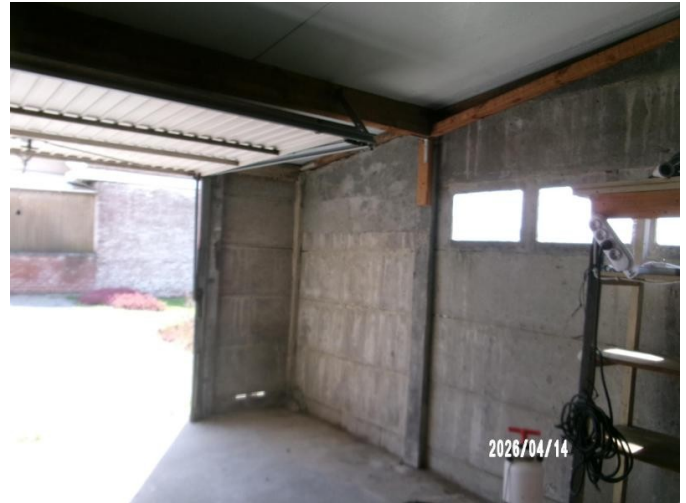
Fiche 8: Garage

Informatie over een niet-asbestverdacht materiaal
