Asbestinventarisatetest

Paardenbrugstraat 24, 3300 Tienen

Attestnummer : **20260322-000218.000**

Uitgegeven op : **22.03.2026**

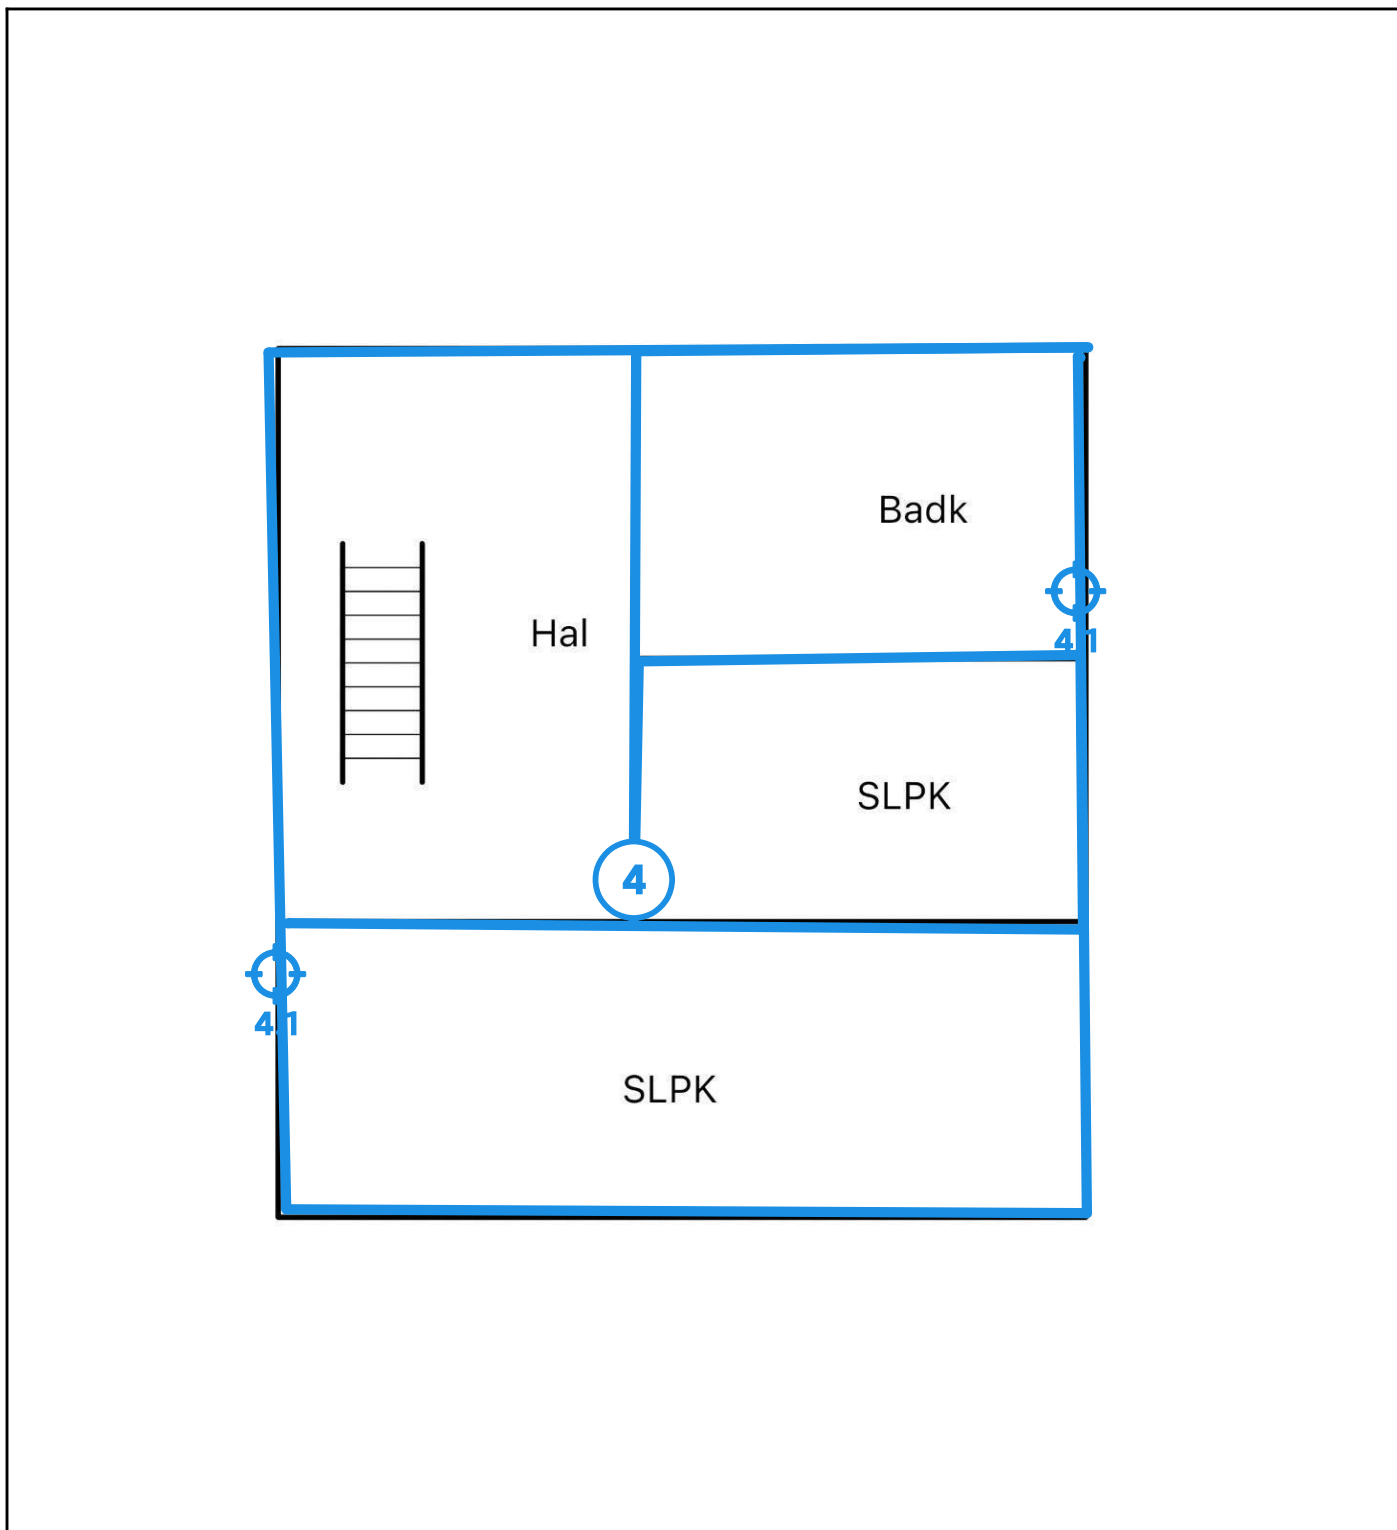
Plan 1.6: +1 wanden

Beschrijving	Type	Actie
4. Pleisterwerk wanden	Geen asbest	-

4.1 Code: MM01	Mengmonster	-
----------------	-------------	---

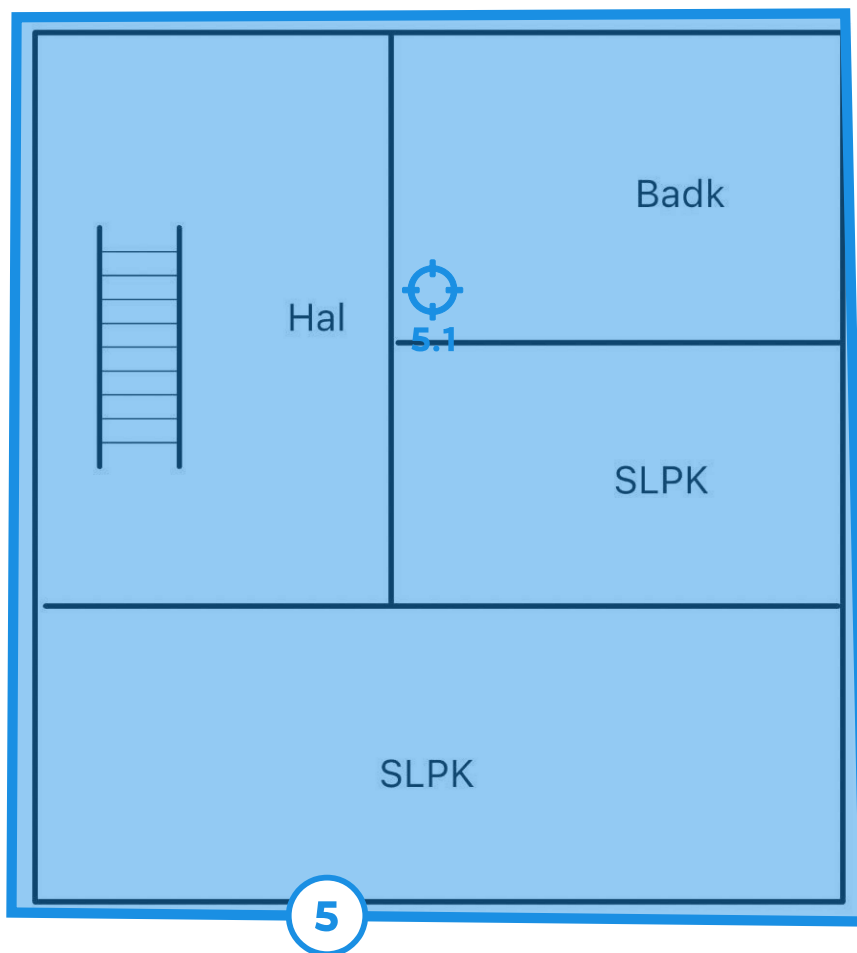
Plan 1.7: +1 plafonds

Beschrijving	Type	Actie
5. Pleisterwerk plafonds	Geen asbest	-

5.1 Code: MM02	Mengmonster	-
----------------	-------------	---

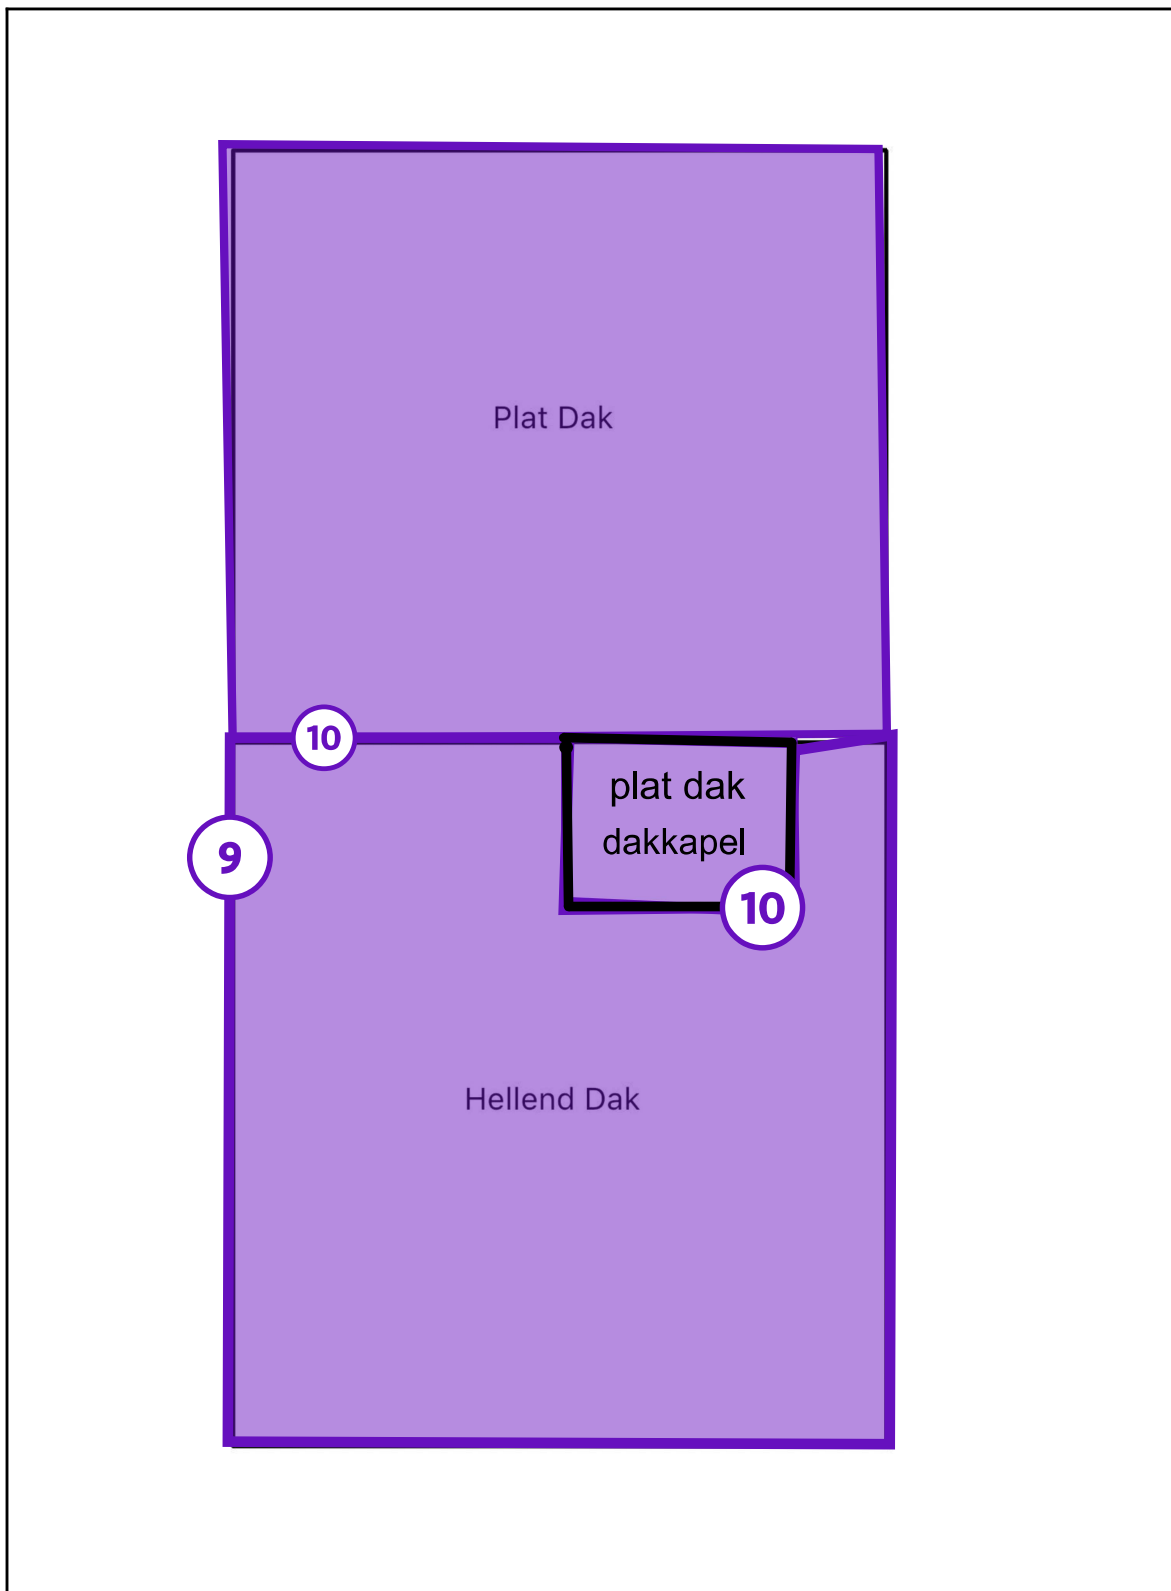
Plan 1.9: Daken

9. Dakbedekking bestaande uit pannen (niet verdacht)	Overige ruimte of materiaal	-
10. Dakbedekking plat dak (niet verdacht)	Overige ruimte of materiaal	-

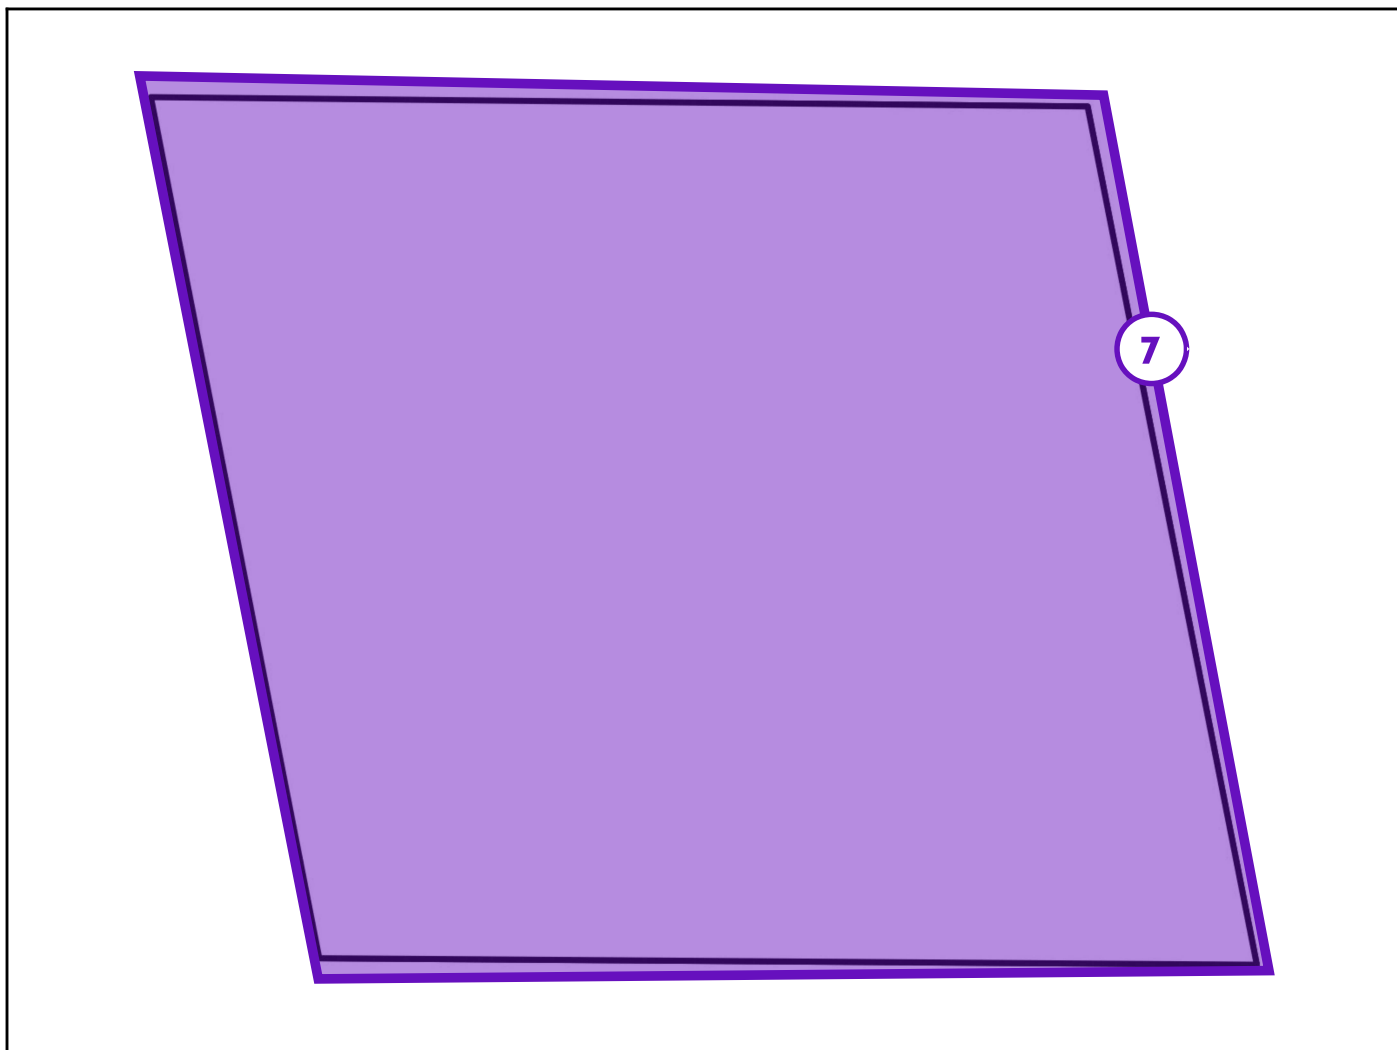
Plan 2.2: Dak

Beschrijving	Type	Actie
7. Dakbedekking bestaande uit stalen/metalen platen	Overige ruimte of materiaal	-
