Asbestinventarisatetest

Regentwijk 6, 3890 Gingelom

Attestnummer : 20260424-000465.000

Uitgegeven op : 24.04.2026

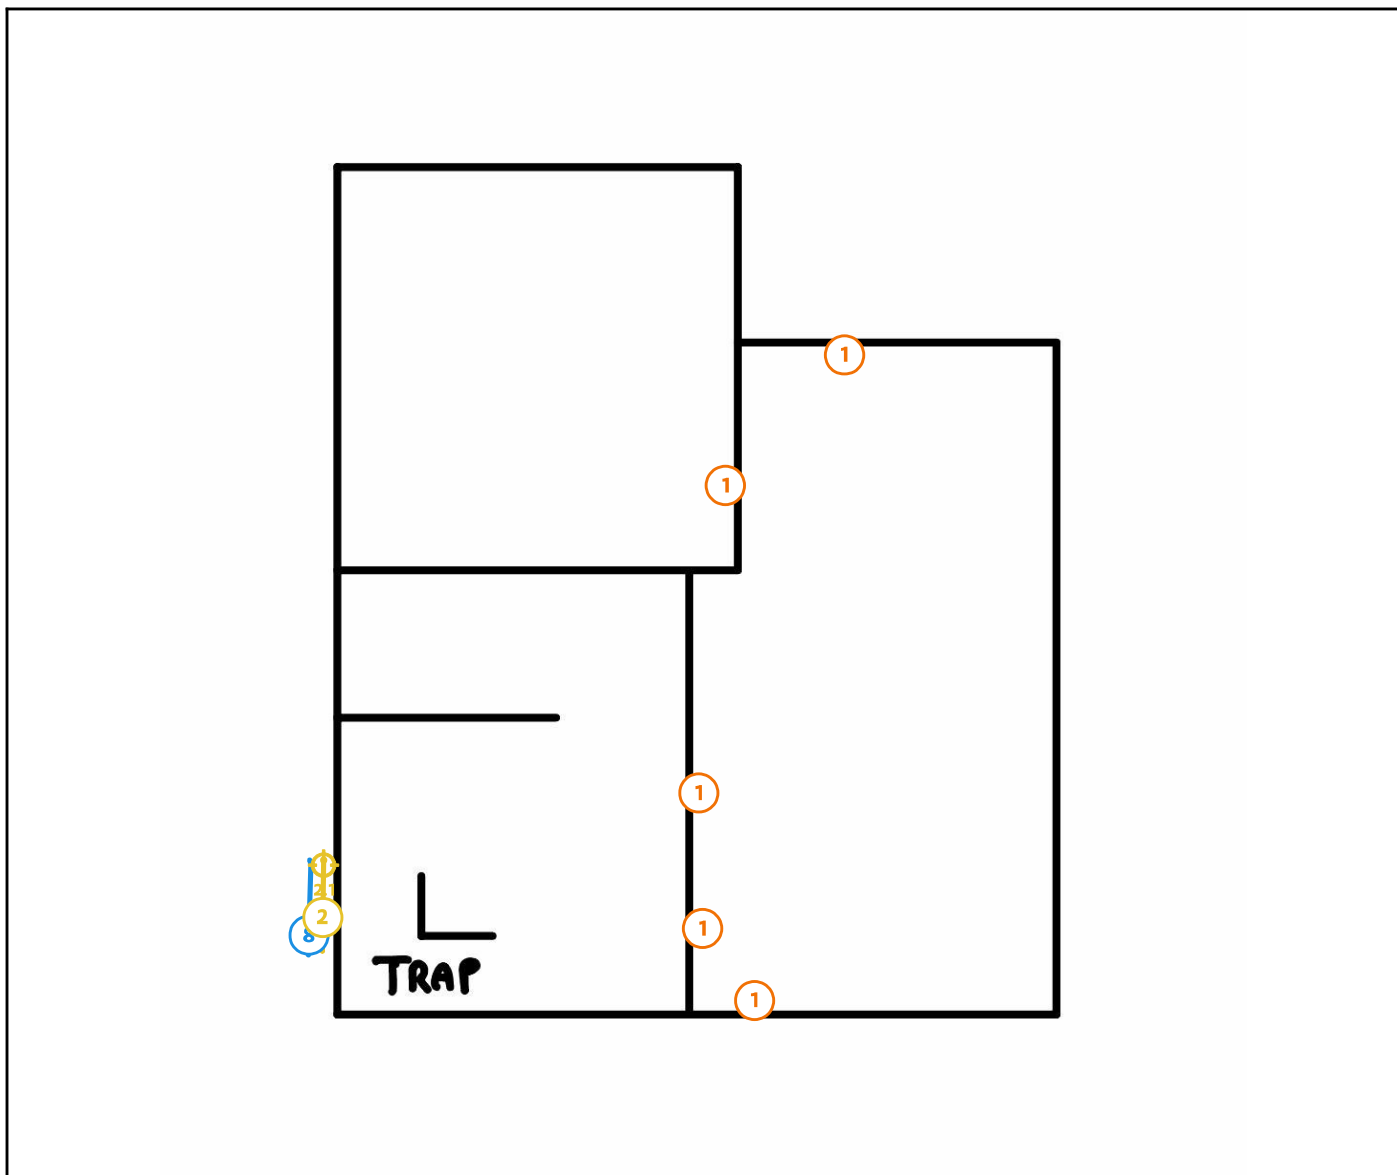
Plan 1.1: Kelder - wanden

Beschrijving	Type	Actie
1. Bakeliet schakelaars/stopcontacten	Asbestmateriaal	Verwijderen
2. Vensterbank (buiten)	Asbestmateriaal	Zorgvuldig beheren
2.1 Code: 4	Puntmonster	-
8. Mastiek (glas/profiel)	Geen asbest	-

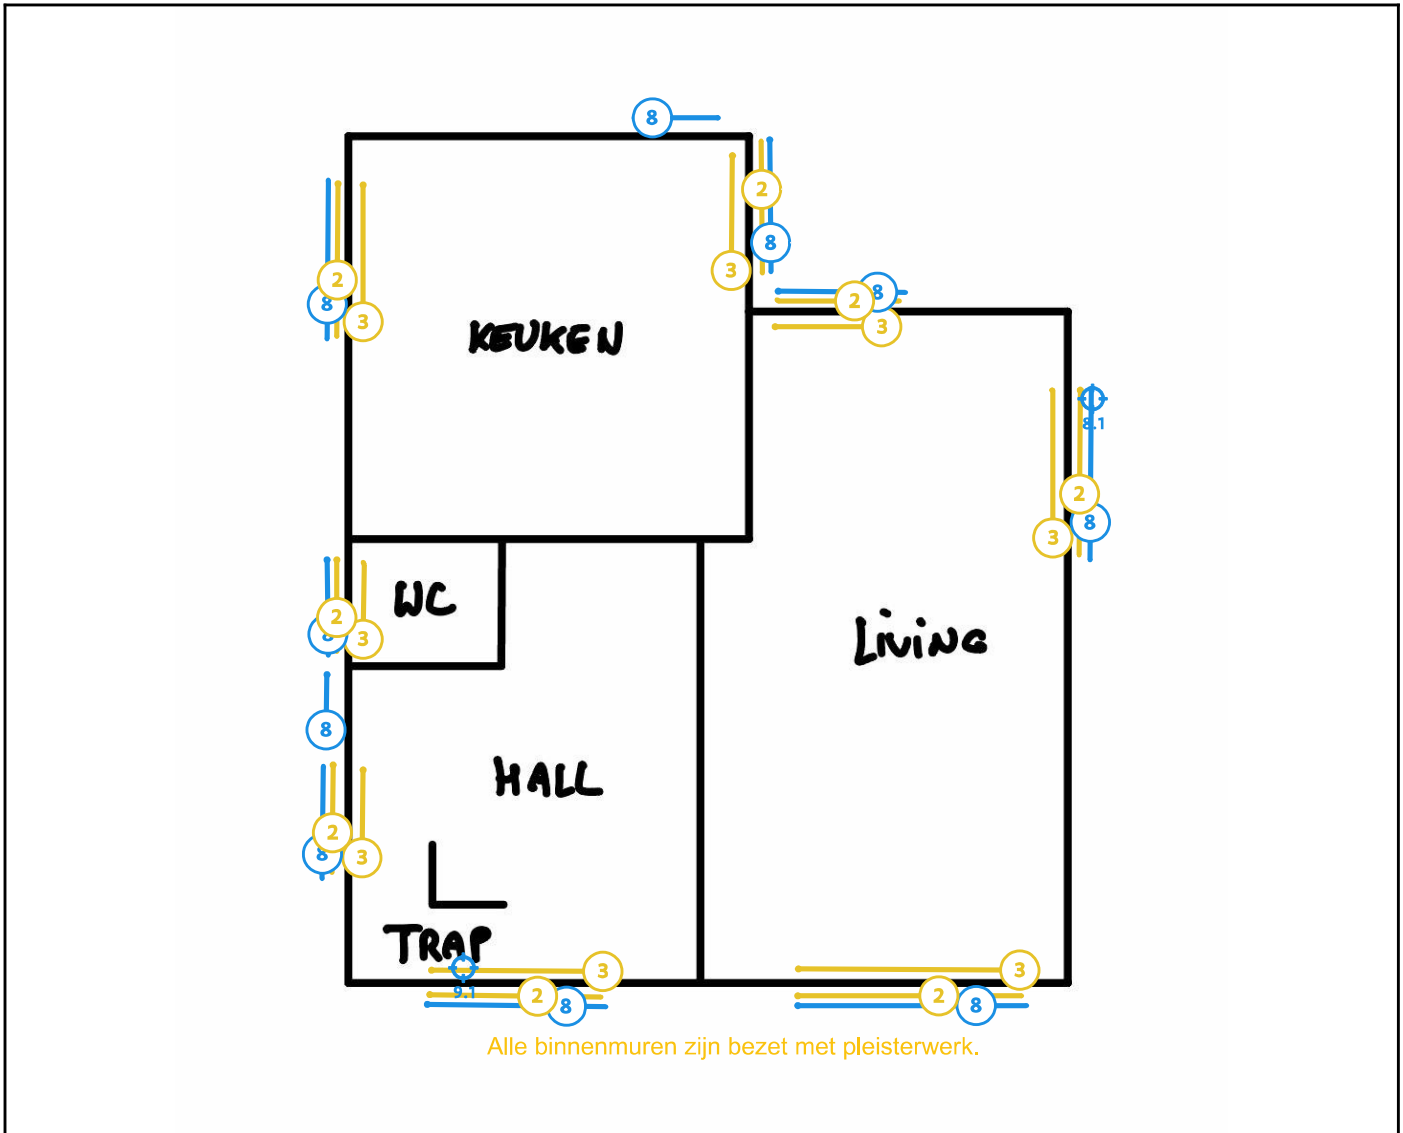
Plan 1.3: Gv - wanden

Beschrijving	Type	Actie
2. Vensterbank (buiten)	Asbestmateriaal	Zorgvuldig beheren
3. Vensterbank type massal (binnen)	Asbestmateriaal	Zorgvuldig beheren
8. Mastiek (glas/profiel)	Geen asbest	-
8.1 Code: 5	Puntmonster	-
9. Pleisterwerk wanden	Geen asbest	-
9.1 Code: 1	Mengmonster	-

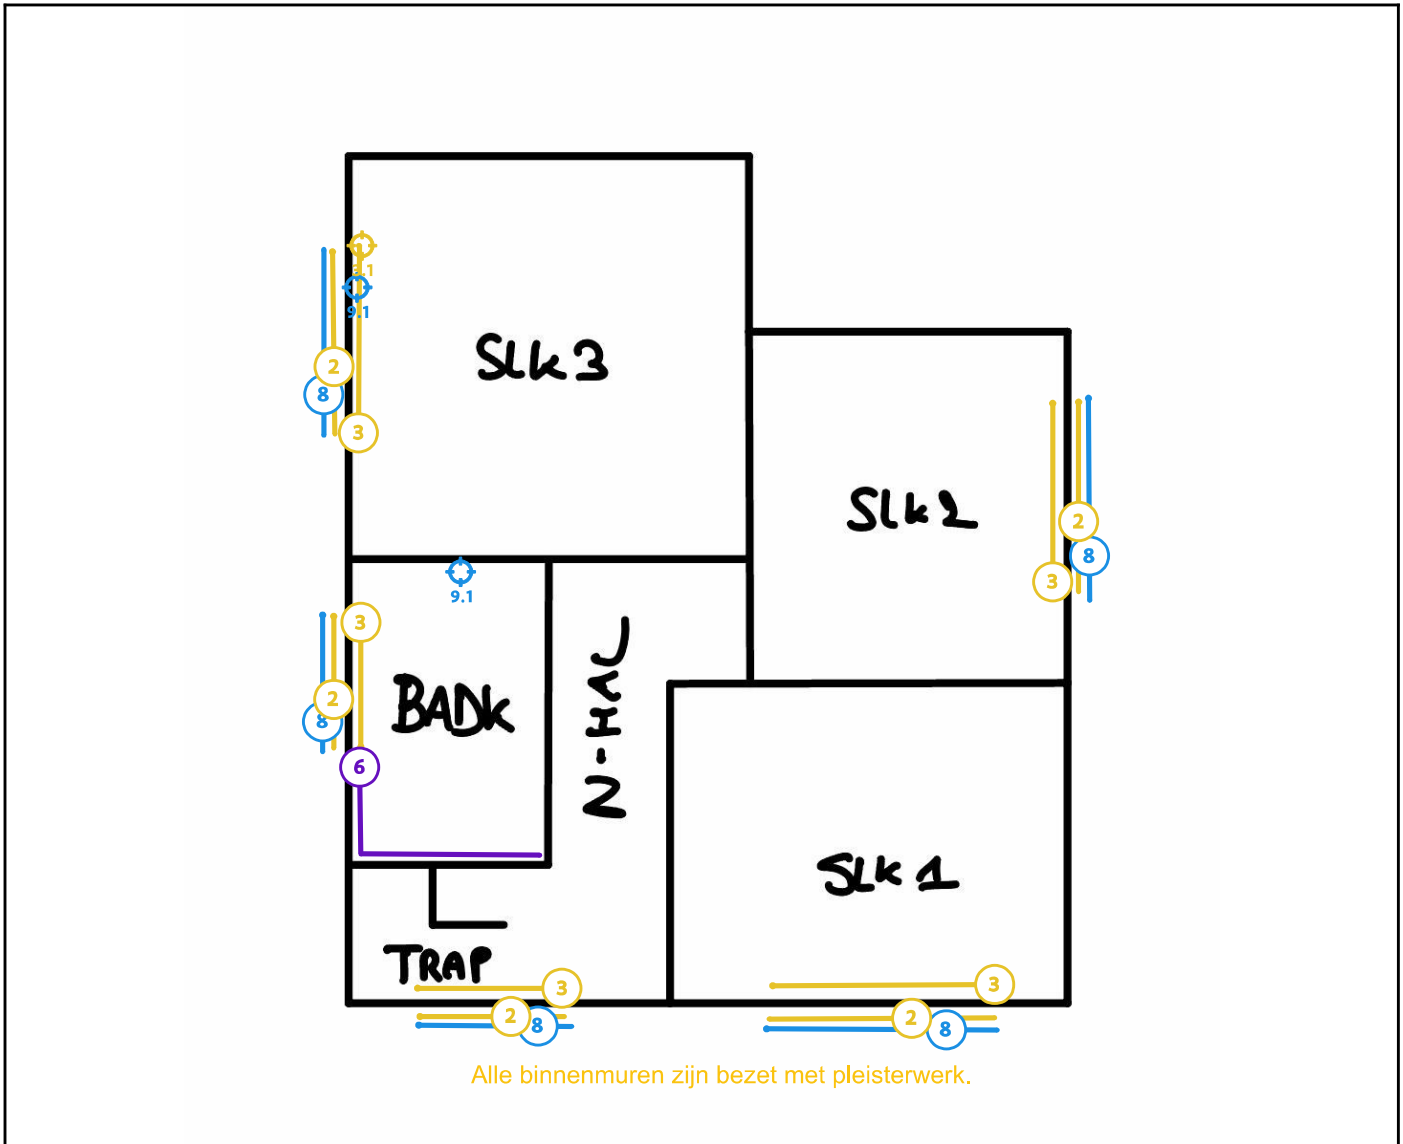
Plan 1.5: Gv+1 - wanden

Beschrijving	Type	Actie
2. Vensterbank (buiten)	Asbestmateriaal	Zorgvuldig beheren
3. Vensterbank type massal (binnen)	Asbestmateriaal	Zorgvuldig beheren
3.1 Code: 3	Puntmonster	-
6. Tegellijm badkamer	Advies	-
8. Mastiek (glas/profiel)	Geen asbest	-

9. Pleisterwerk wanden	Geen asbest	-
9.1 Code: 1	Mengmonster	-

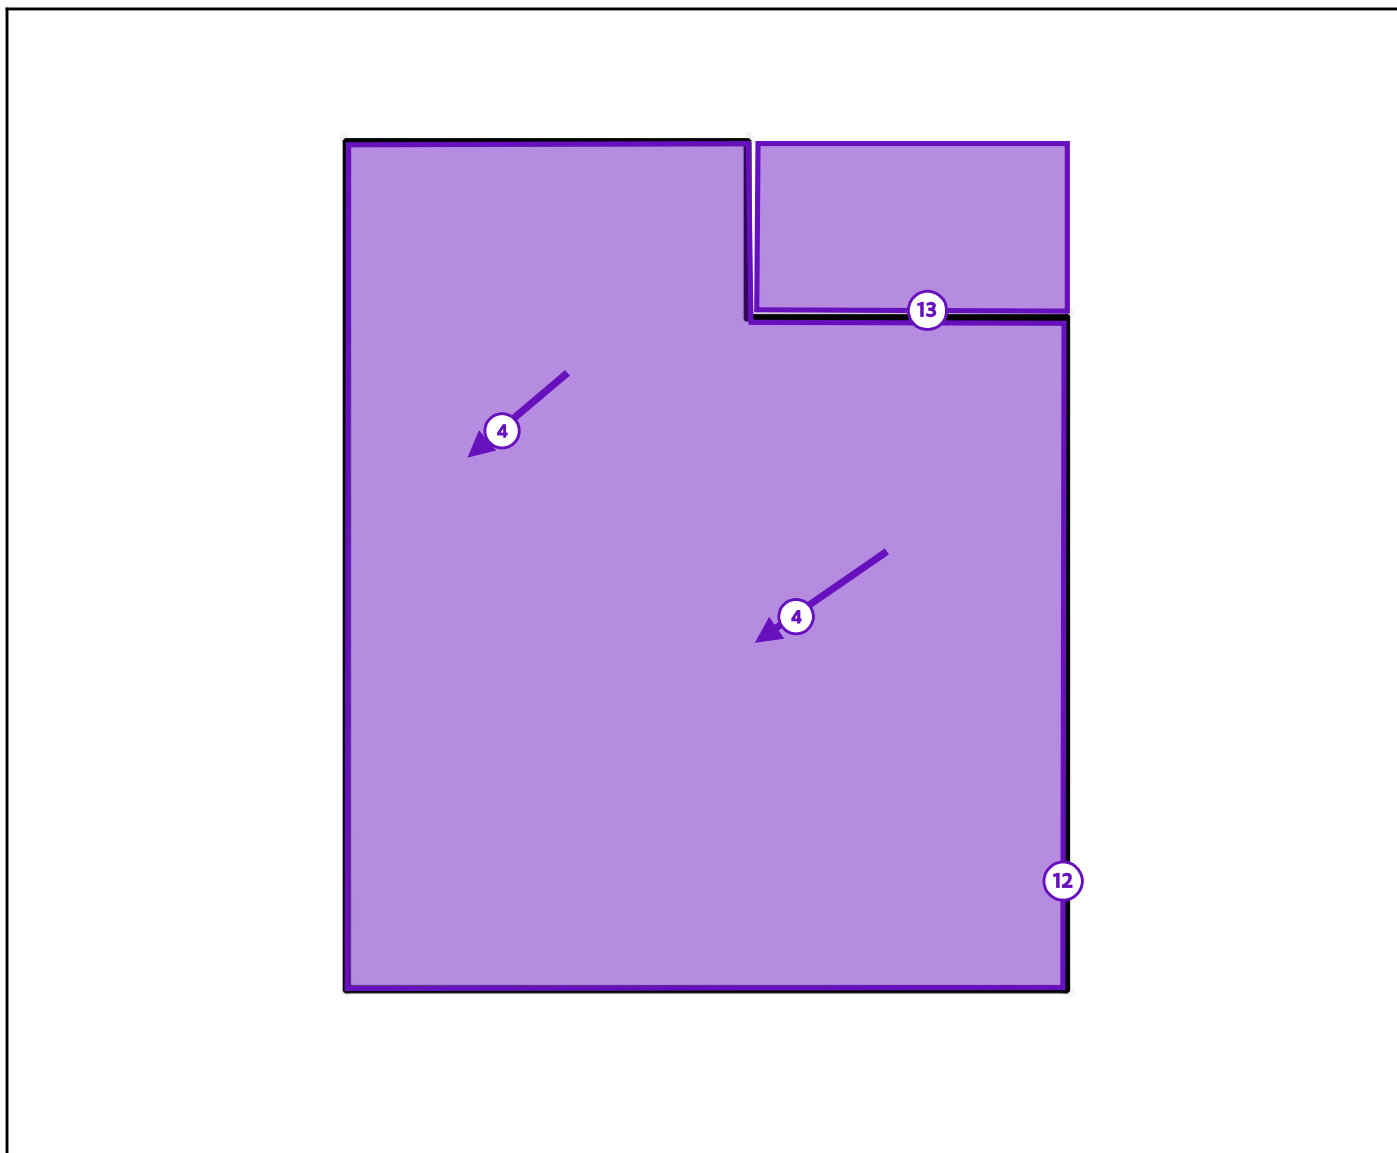
Plan 1.8: Dak

Beschrijving	Type	Actie
4. Schouw	Beperking	-
12. Dakbedekking bestaande uit pannen (niet verdacht)	Overige ruimte of materiaal	-
13. Dakbedekking bestaande uit stalen/metalen platen	Overige ruimte of materiaal	-

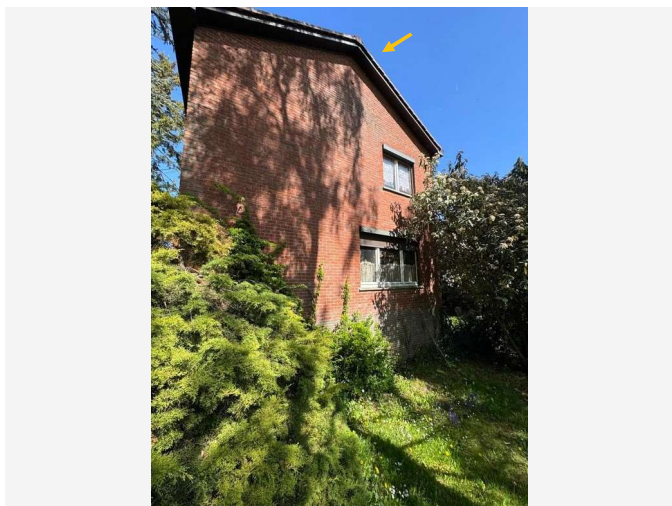
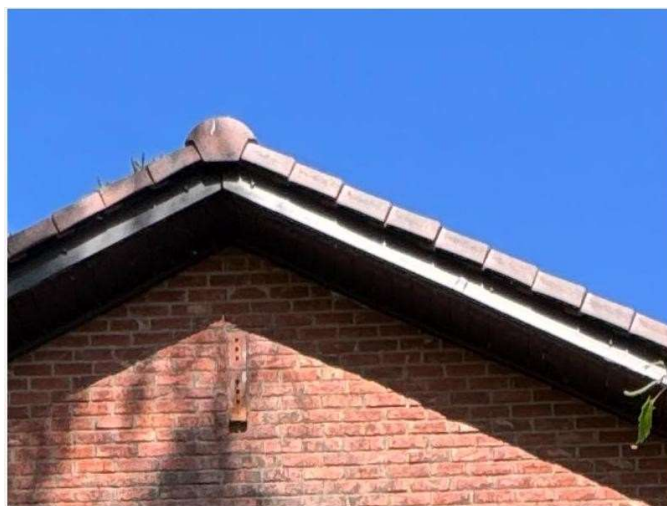
Beschrijving	Notitie	Terug te vinden op plannen
Fiche 11: Flexibel onderdak	-	Plan 1.7: Zolder
Fiche 12: Dakbedekking bestaande uit pannen (niet verdacht)	De dakbedekking is niet-asbestverdacht.	Plan 1.8: Dak
Fiche 13: Dakbedekking bestaande uit stalen/metalen platen	De dakbedekking is niet-asbestverdacht.	Plan 1.8: Dak Plan 3.1: Tuinhuis plan Plan 4.1: Afdak plan
