Asbestinventarisatetest

Boslaan 17, 1700 Dilbeek

Attestnummer : 20251003-000280.000

Uitgegeven op : 03.10.2025

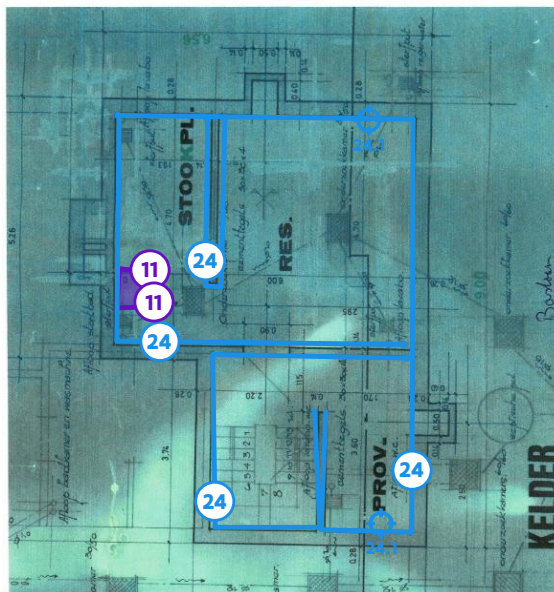
Plan 1.1: grondplan kelder

Beschrijving	Type	Actie
11. verwarmingsbrander	Advies	-
24. pleister kelder	Geen asbest	-
24.1 Code: 1048FD-01	Mengmonster	-

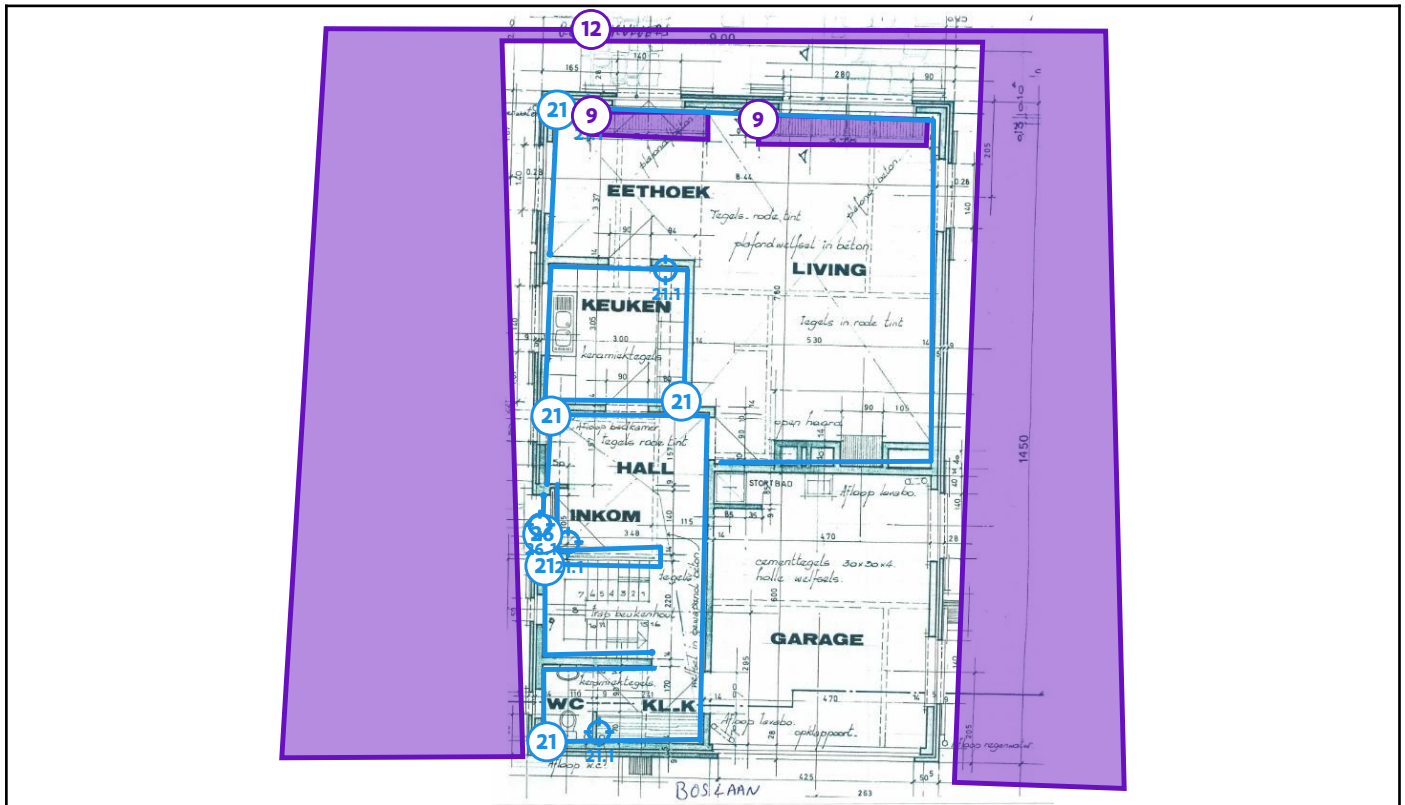
Plan 1.2: grondplan gelijkvloers

Beschrijving	Type	Actie
9. convectorputten	Advies	-
12. tuin	Advies	-
21. pleister muur gelijkvloers	Geen asbest	-
21.1 Code: 1048FD-02	Mengmonster	-
26. mastiek deur-muur	Geen asbest	-
26.1 Code: 1048FD-05	Puntmonster	-

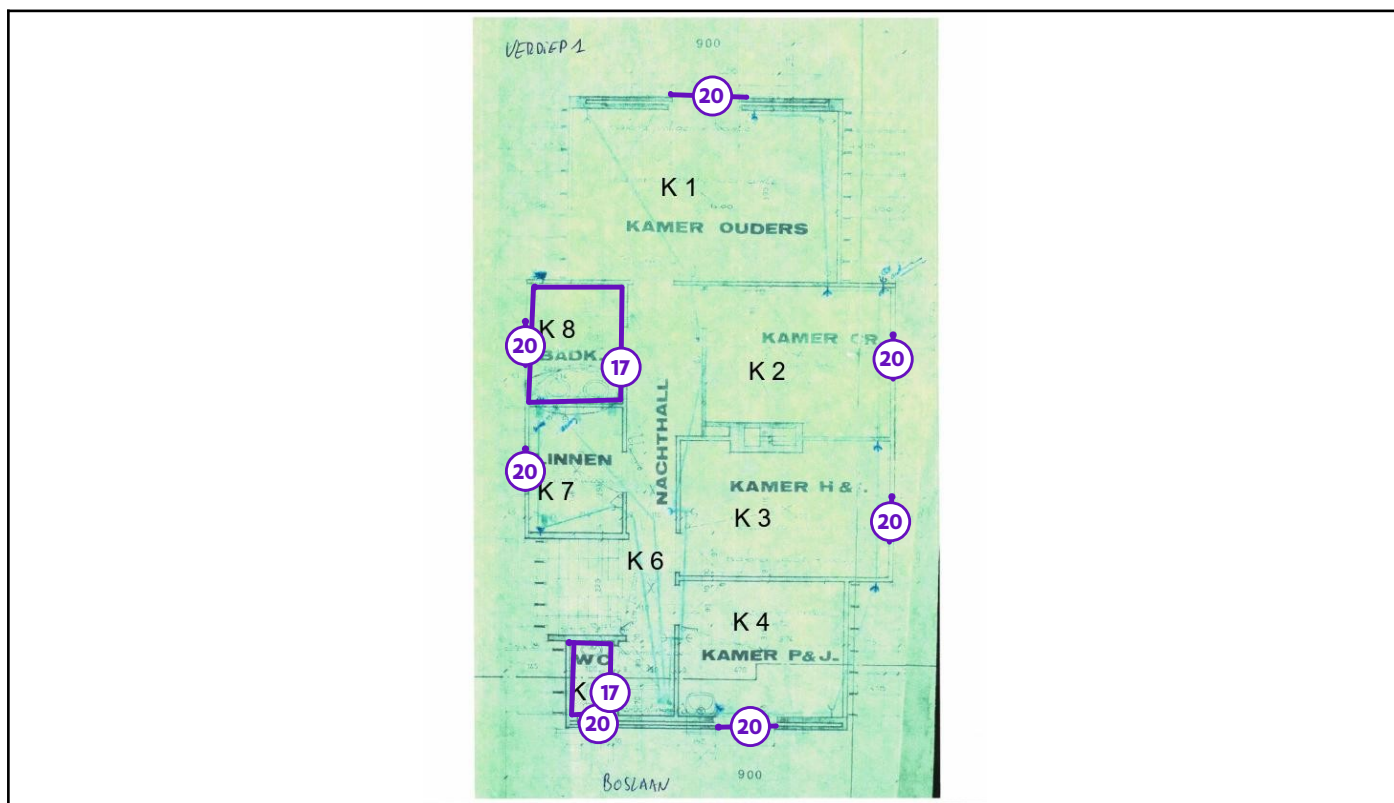
Plan 1.4: grondplan verdiep 1

Beschrijving	Type	Actie
17. Ijzmlaag achter wandtegels badkamer, WC en keuken	Advies	-
20. ramen	Advies	-

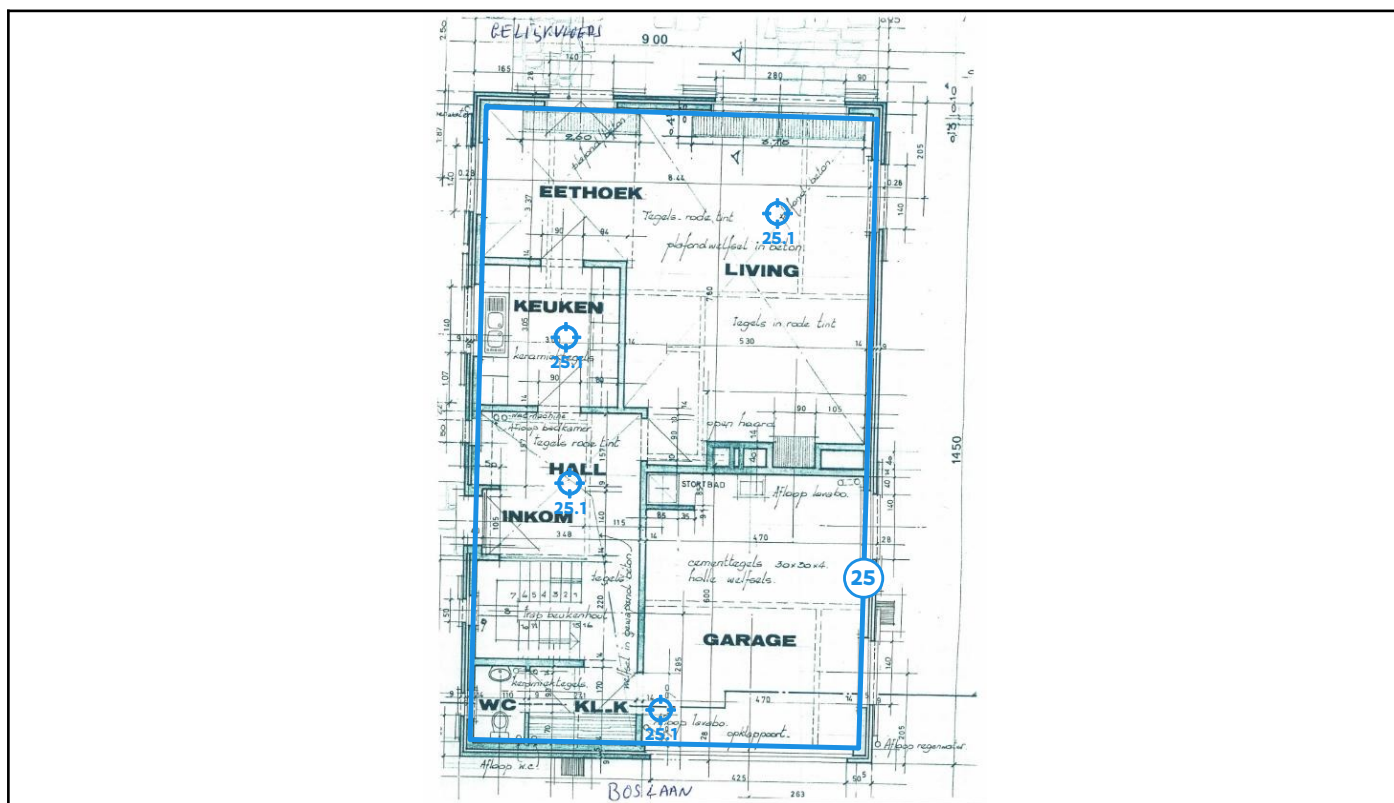
Plan 1.5: grondplan gelijkvloers

Beschrijving	Type	Actie
25. pleister plafond gelijkvloers	Geen asbest	-
25.1 Code: 1048FD-03	Mengmonster	-

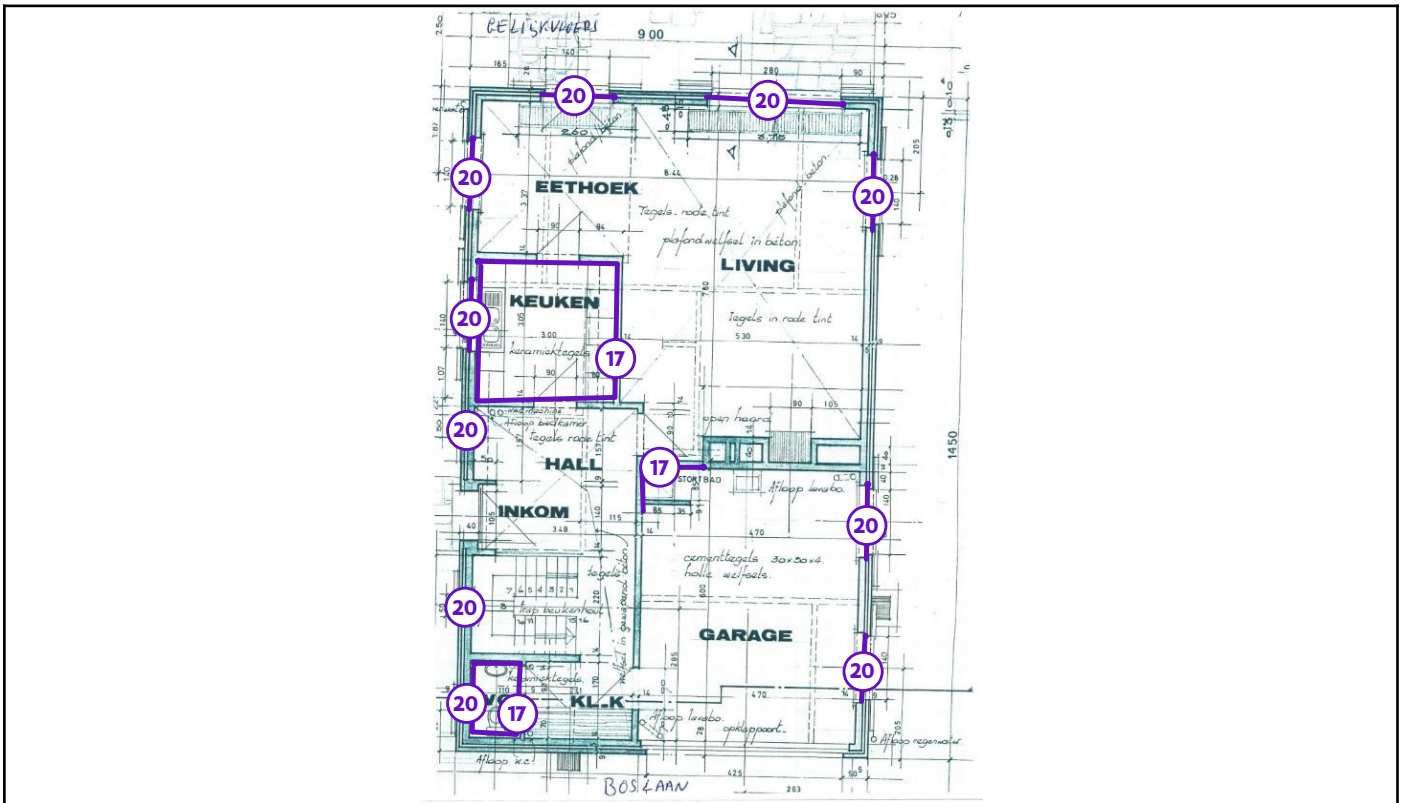
Plan 1.7: grondplan gelijkvloers

Beschrijving	Type	Actie
17. lijmlaag achter wandtegels badkamer, WC en keuken	Advies	-
20. ramen	Advies	-

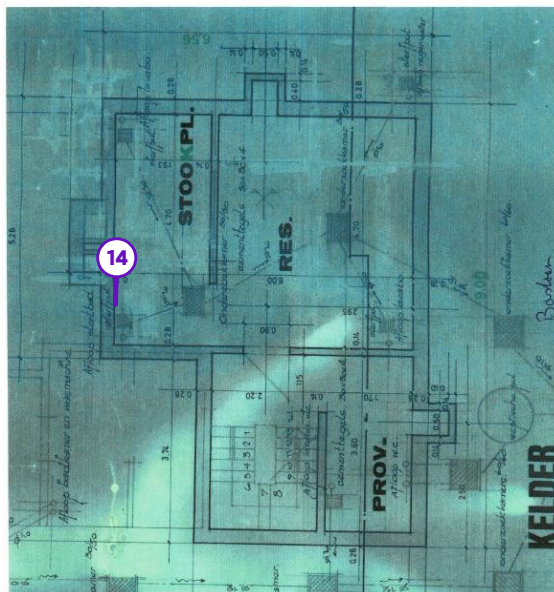
Plan 1.8: grondplan kelder

Beschrijving	Type	Actie
14. leidingisolatie	Advies	-

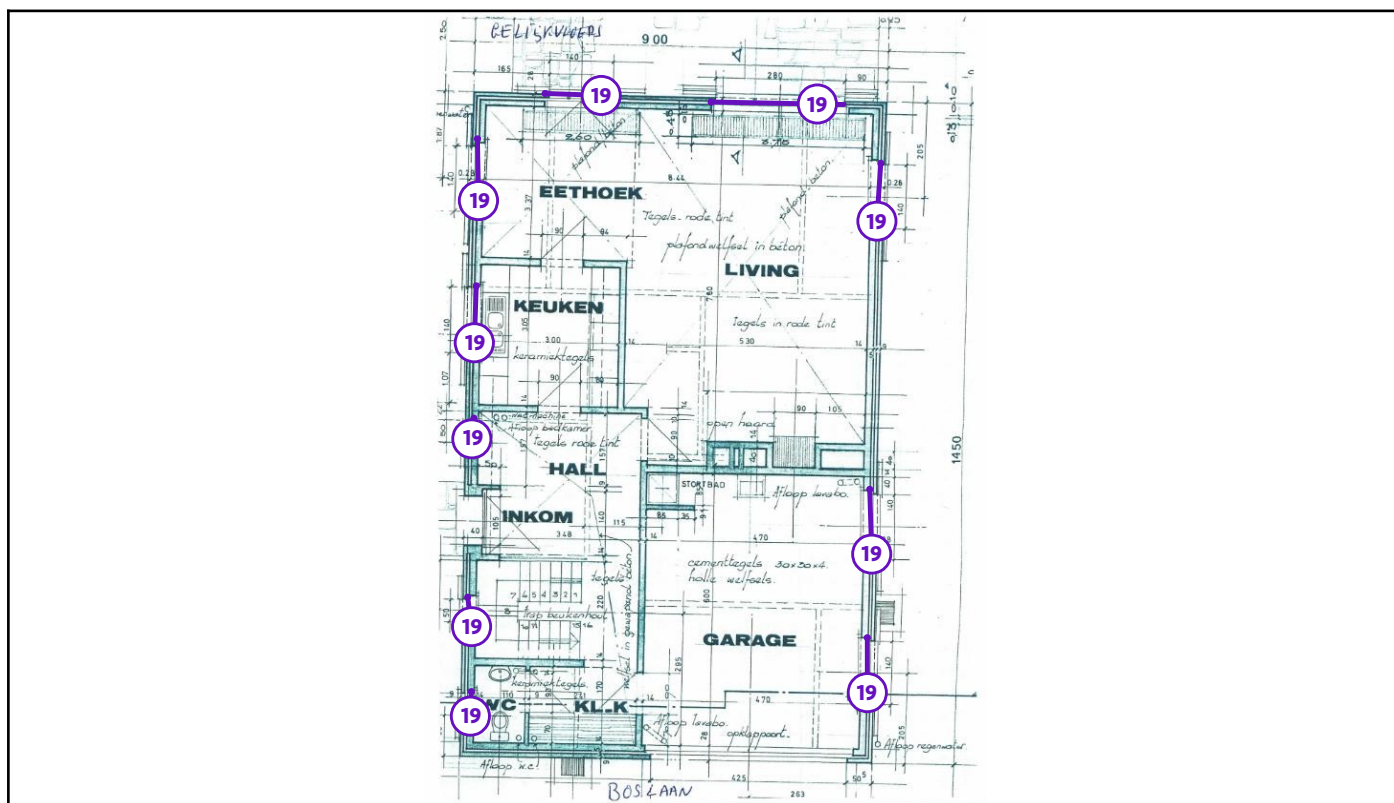
Plan 1.9: grondplan gelijkvloers

Beschrijving	Type	Actie
19. mastiek-kit aan ramen	Advies	-

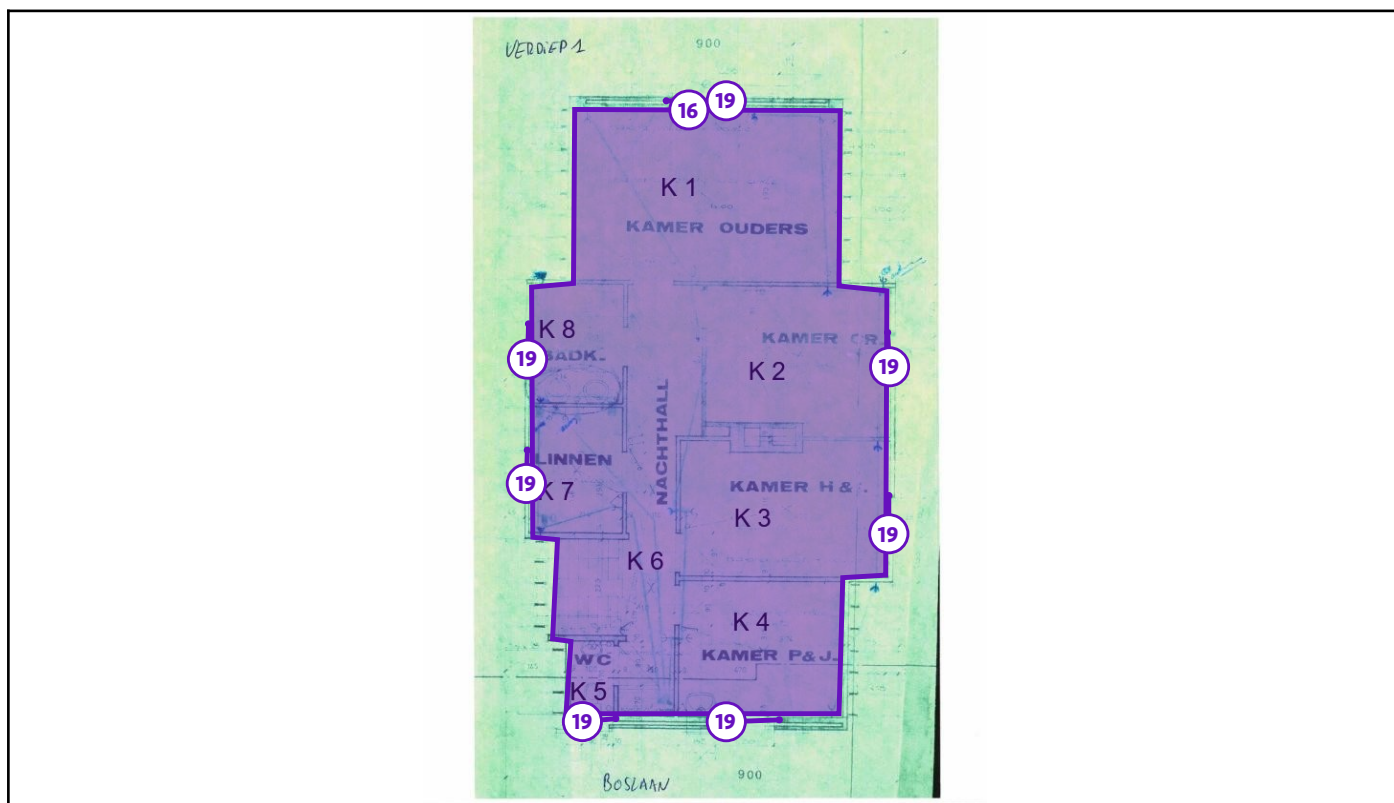
Plan 1.10: grondplan verdiep 1

Beschrijving	Type	Actie
16. gyproc plafond verdiep 1	Advies	-
19. mastiek-kit aan ramen	Advies	-

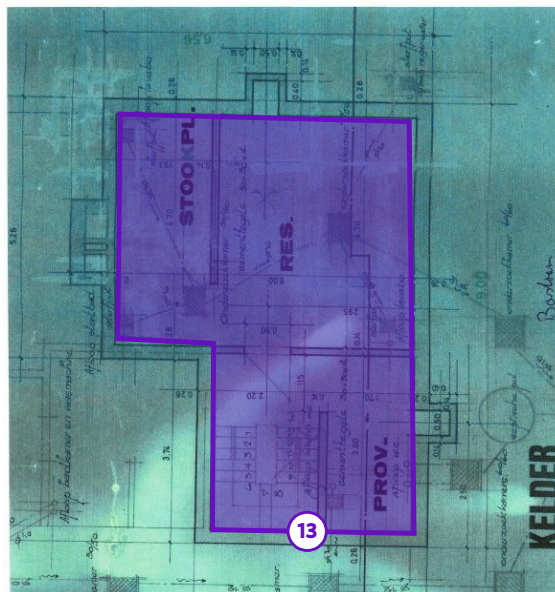
Plan 1.11: grondplan kelder

Beschrijving	Type	Actie
13. lijmlaag onder vloertegels	Advies	-

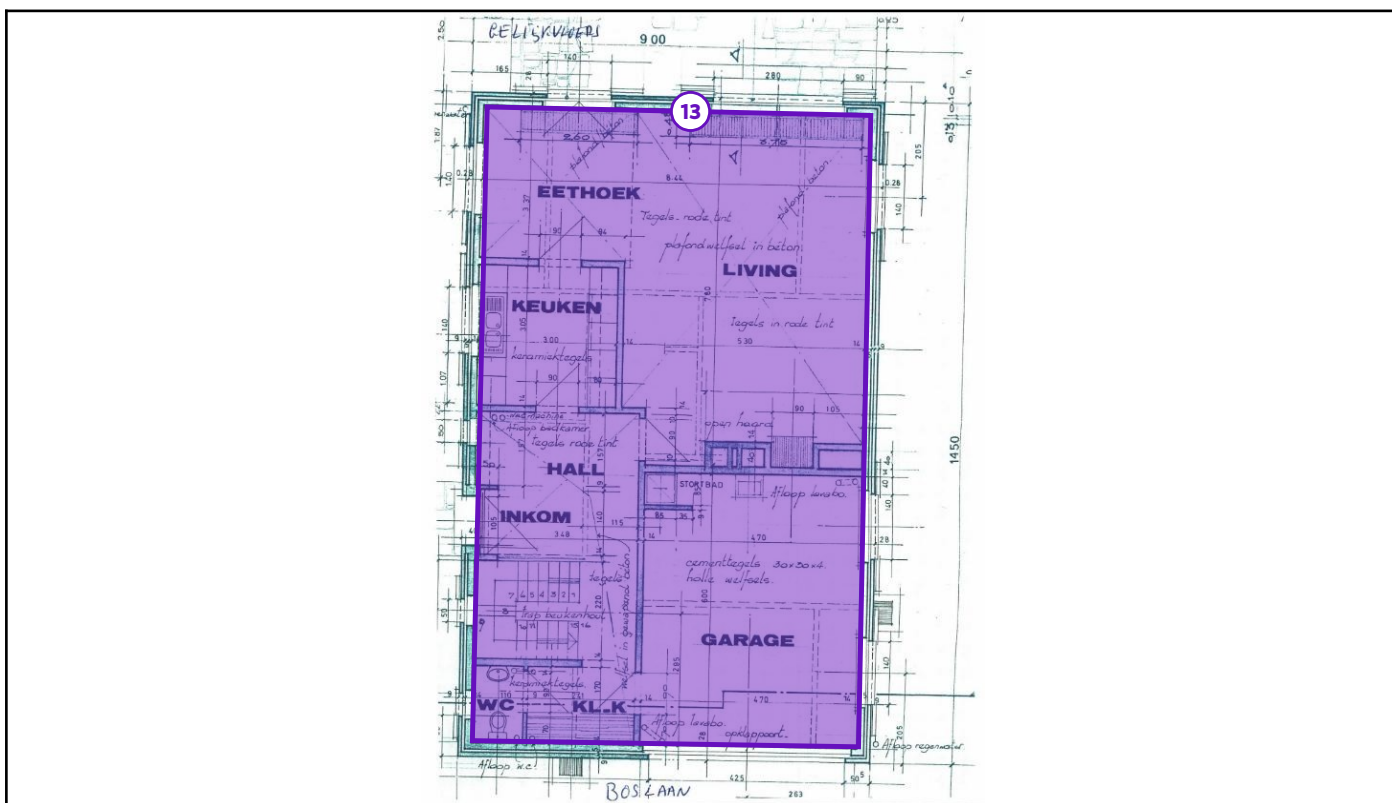
Plan 1.12: grondplan gelijkvloers

Beschrijving	Type	Actie
13. lijmlaag onder vloertegels	Advies	-

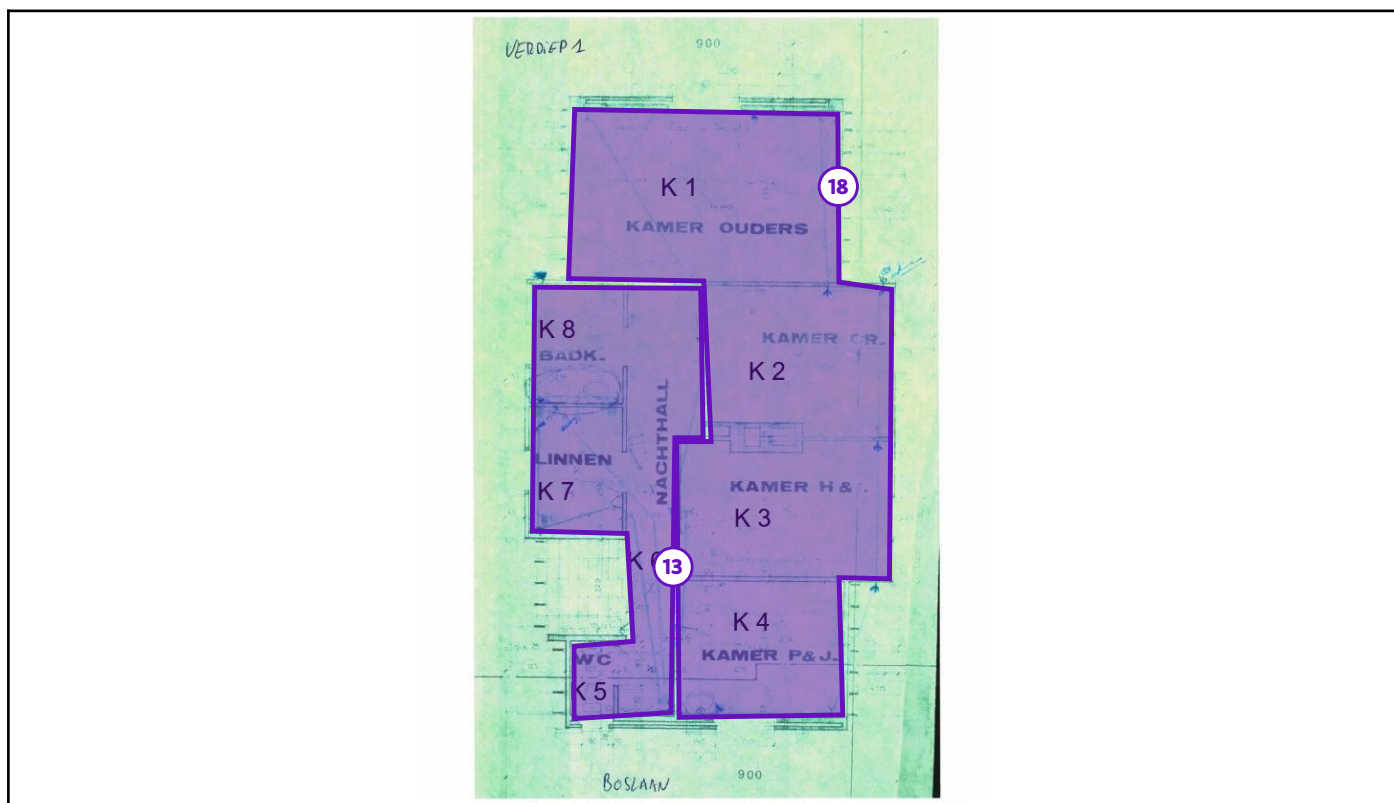
Plan 1.13: grondplan verdiep 1

Beschrijving	Type	Actie
13. lijmlaag onder vloertegels	Advies	-
18. lijmlaag onder parket	Advies	-

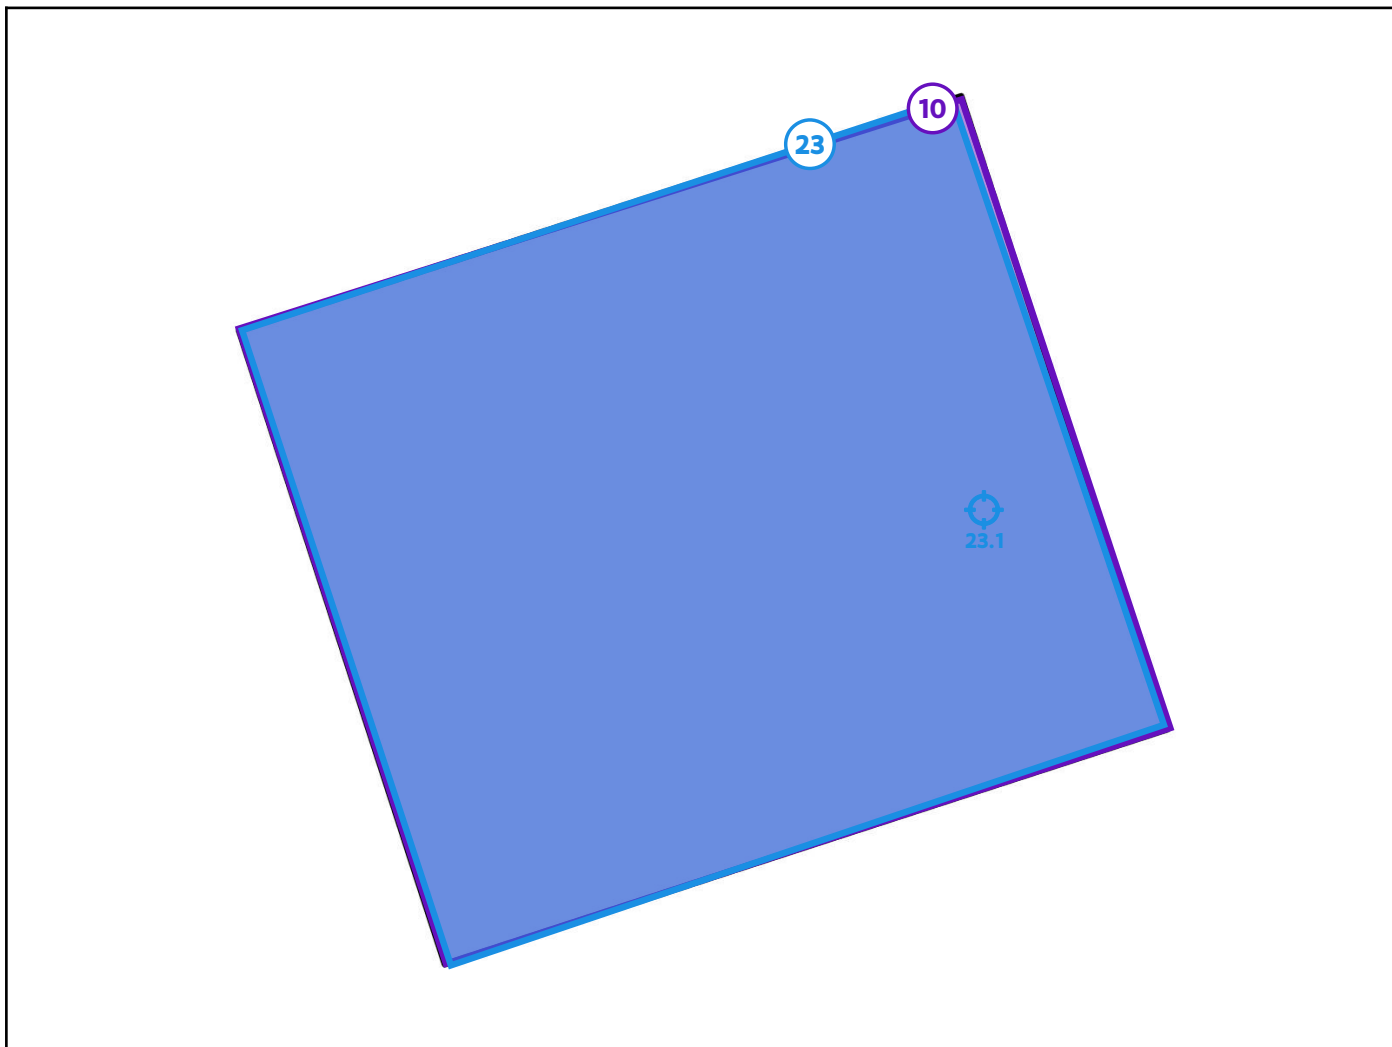
Plan 2.1: Bijgebouw plan

Beschrijving	Type	Actie
10. tuinberging	Advies	-
23. golfplaten tuinberging	Geen asbest	-
23.1 Code: 1048FD-07	Puntmonster	-

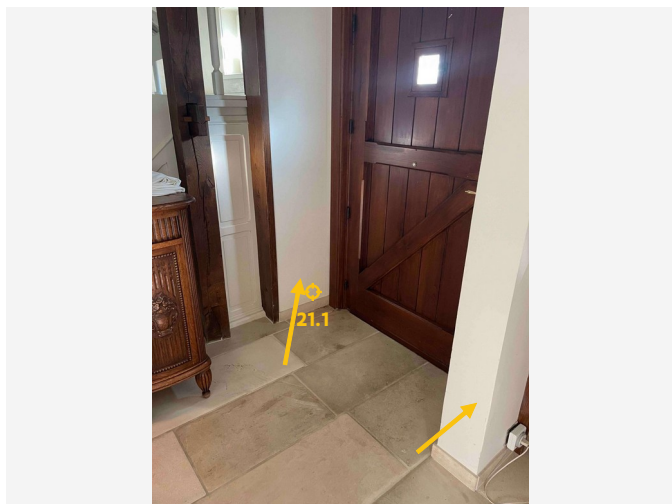
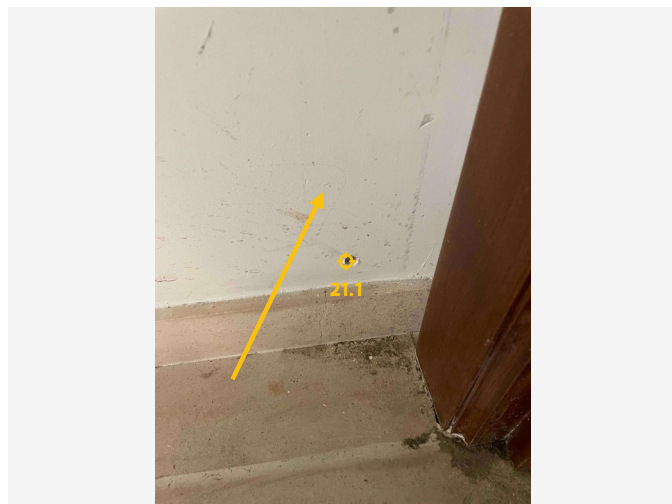
Geen asbest

Beschrijving	pleister muur gelijkvloers
Omgeving	Binnen
Primaire drager	Binnenwand
Bindmiddel van materiaal	Gips - kalk
Gebondenheid op basis van bindmiddel	Niet-hechtgebonden
Hoeveelheid (oppervlakte - dikte - aantal)	• 255,00 m ² - 1,50 cm - 1 stuk
Totaal volume	3,825 m ³
Identificatiemethode	Vaststelling met monsternamen
Destructieve handeling voor identificatie	Nee
Opmerking	<p>-natte ruimte: keuken bemonsterd.</p> <p>-hal: bemonsterd</p> <p>-individuele ruimte: living en berging bemonsterd.</p> <p>de vermelde oppervlaktes en volumes betreffen een berekende schatting. Er worden geen rechten verleend aan deze oppervlaktes/volumes. De dikte is een schatting die voortvloeit uit de monsterplaatsen en is daarom niet altijd representatief.</p>

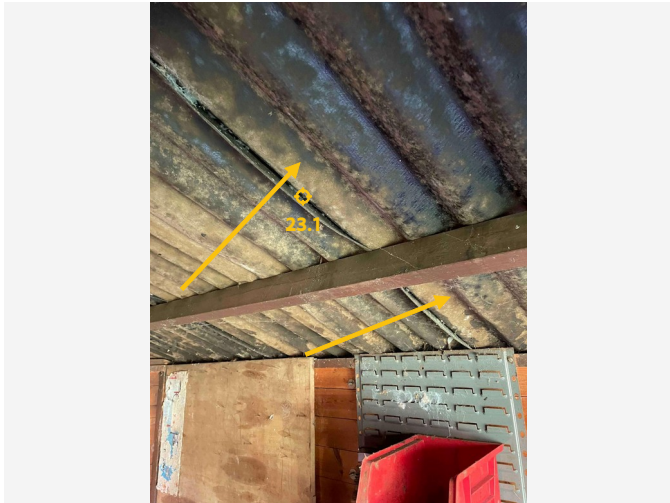
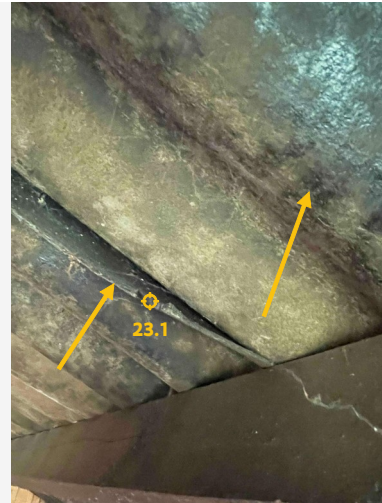
Fiche 23: golfplaten tuinberging

Geen asbest

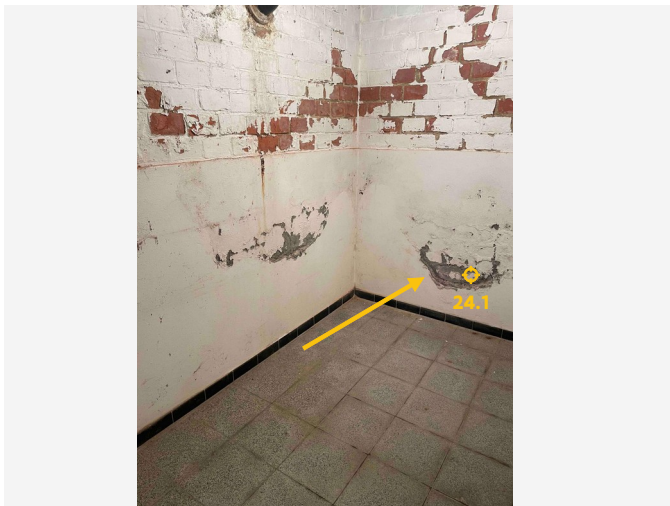
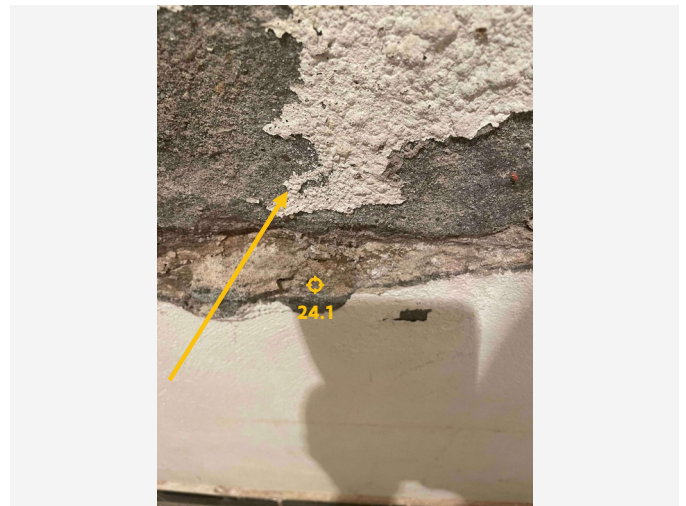
Fiche 24: pleister kelder

Geen asbest

Conclusie

#	Type	Referentie	Resultaat
24.1	Mengmonster	1048FD-01	Geen asbest

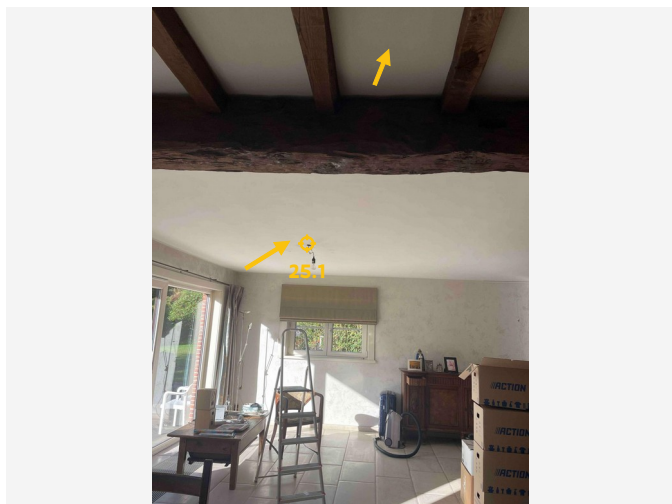
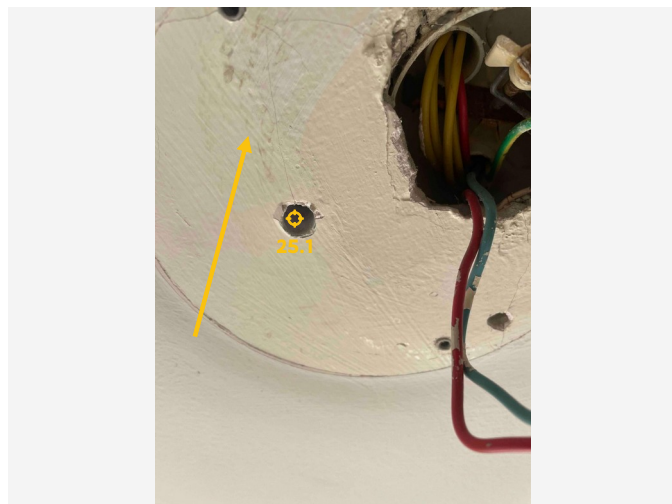
Fiche 25: pleister plafond gelijkvloers

Geen asbest

Conclusie

#	Type	Referentie	Resultaat
25.1	Mengmonster	1048FD-03	Geen asbest

Beschrijving	pleister plafond gelijkvloers
Omgeving	Binnen
Primaire drager	Plafond
Bindmiddel van materiaal	Gips - kalk
Gebondenheid op basis van bindmiddel	Niet-hechtgebonden
Hoeveelheid (oppervlakte - dikte - aantal)	• 130,00 m ² - 1,50 cm - 1 stuk
Totaal volume	1,95 m ³
Identificatiemethode	Vaststelling met monstername
Destructieve handeling voor identificatie	Nee
Opmerking	<p>-natte ruimte: keuken bemonsterd.</p> <p>-hal: bemonsterd</p> <p>-individuele ruimte: living en garage bemonsterd.</p> <p>de vermelde oppervlaktes en volumes betreffen een berekeneerde schatting. Er worden geen rechten verleend aan deze oppervlaktes/volumes. De dikte is een schatting die voorkomt uit de monsterplaatsen en is daarom niet altijd representatief.</p>
