Asbestinventarisatetest

Meeuwenlaan 112, 1800 Vilvoorde

Attestnummer : 20260306-000343.000

Asbestveilig (maar niet asbestvrij)

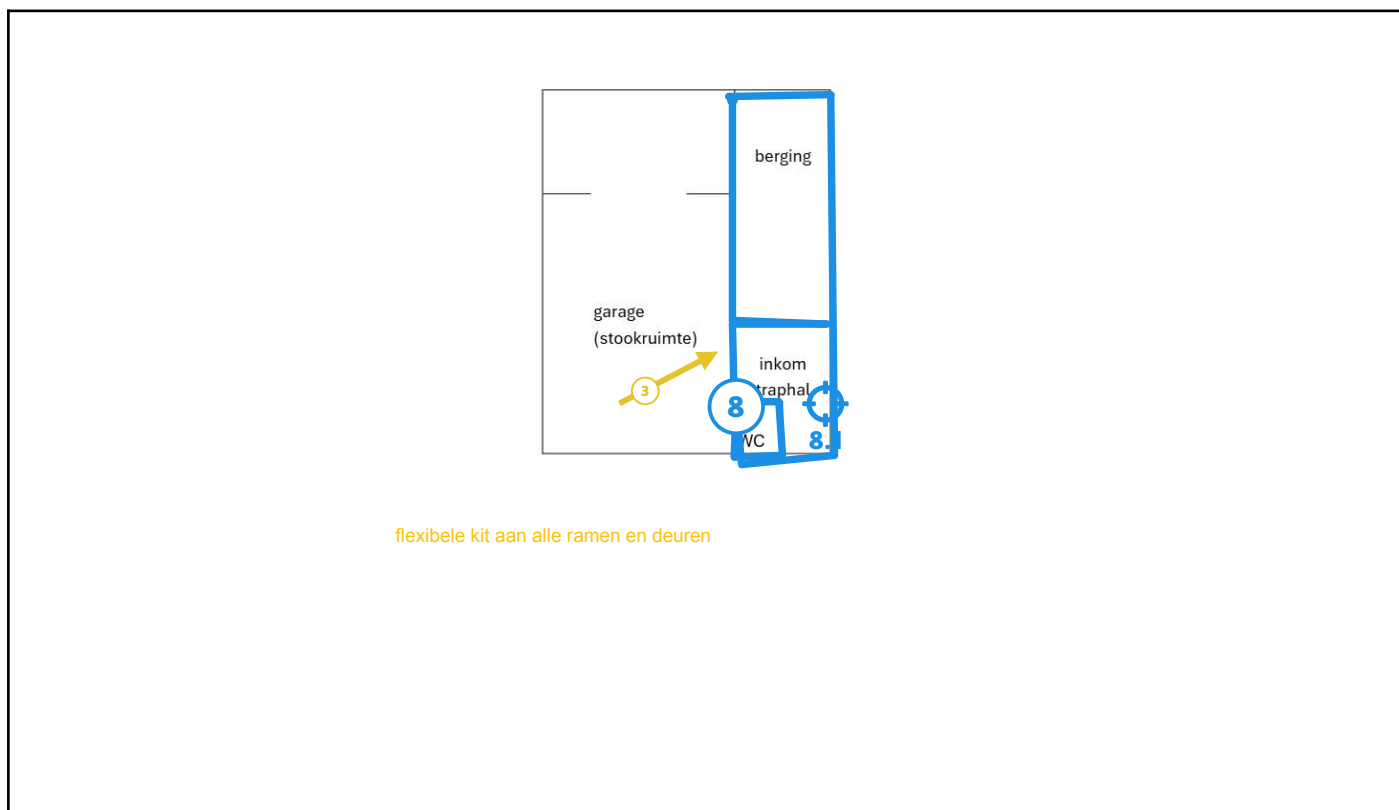
Plan 1.1: Gelijkvloers

Beschrijving	Type	Actie
3. Bakeliet schakelaar	Asbestmateriaal	Zorgvuldig beheren
8. Pleisterwerk muren	Geen asbest	-
8.1 Code: M1	Mengmonster	-
12. Flexibele kit aan de ramen en deuren	Overige ruimte of materiaal	-

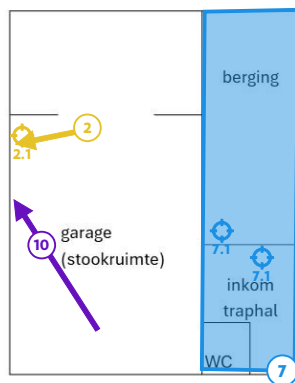
Plan 1.2: Gelijkvloers

Beschrijving	Type	Actie
2. Asbestcementbuis	Asbestmateriaal	Zorgvuldig beheren
2.1 Code: M6	Puntmonster	-
7. pleisterwerk plafonds	Geen asbest	-
7.1 Code: M2	Mengmonster	-
10. Recente CV ketel	Overige ruimte of materiaal	-

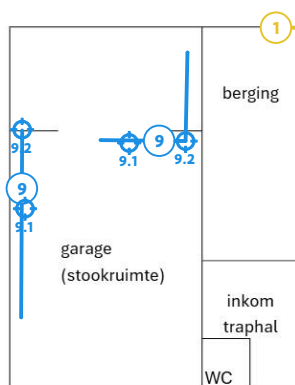
Plan 1.3: Gelijkvloers

Beschrijving	Type	Actie
1. Venstertabletten aan de binnenzijde van de ramen	Asbestmateriaal	Zorgvuldig beheren
9. Gips leidingisolatie in de garage	Geen asbest	-
9.1 Code: M4 rechte stukken	Mengmonster	-
9.2 Code: M5 bochten	Mengmonster	-

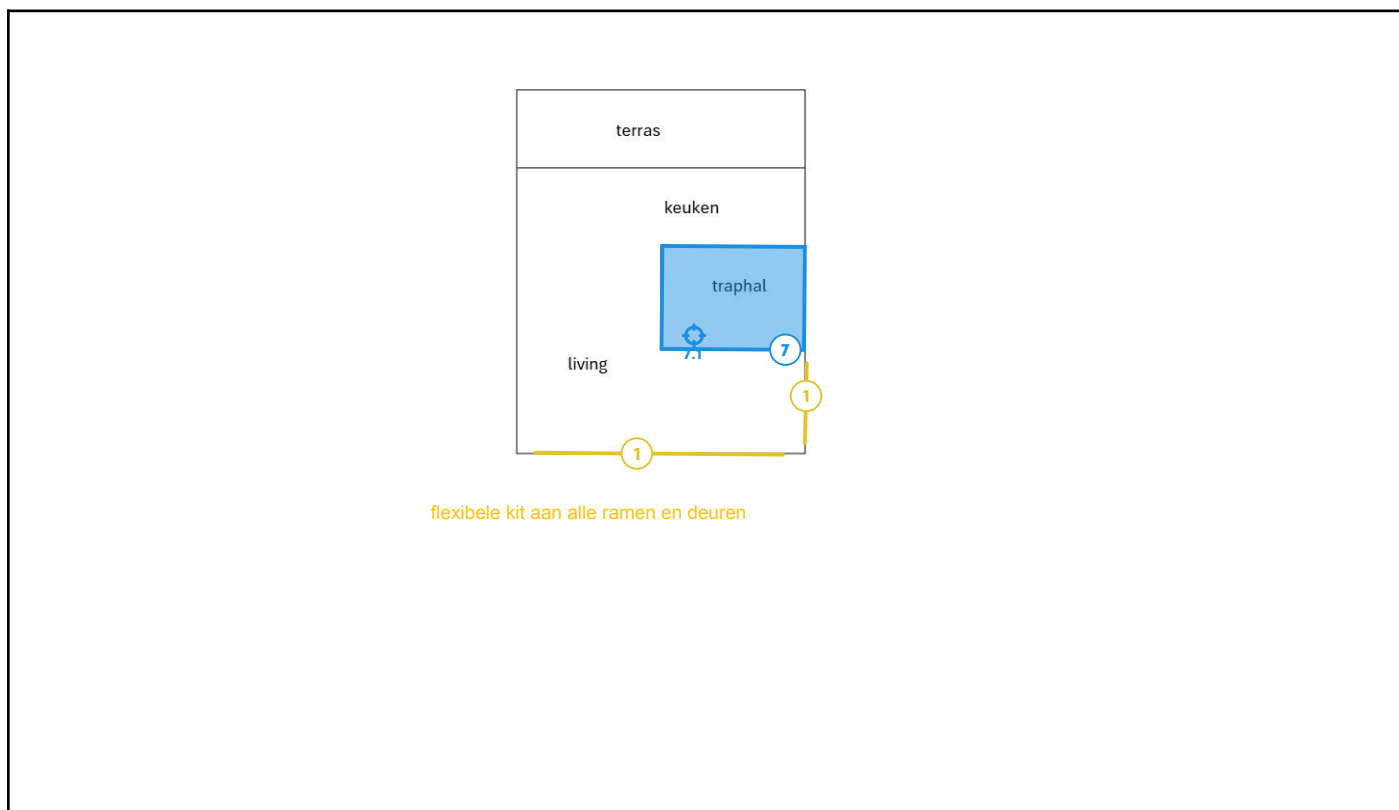
Plan 1.5: 1e verdieping

Beschrijving	Type	Actie
1. Venstertabletten aan de binnenzijde van de ramen	Asbestmateriaal	Zorgvuldig beheren
7. pleisterwerk plafonds	Geen asbest	-
7.1 Code: M2	Mengmonster	-
12. Flexibele kit aan de ramen en deuren	Overige ruimte of materiaal	-

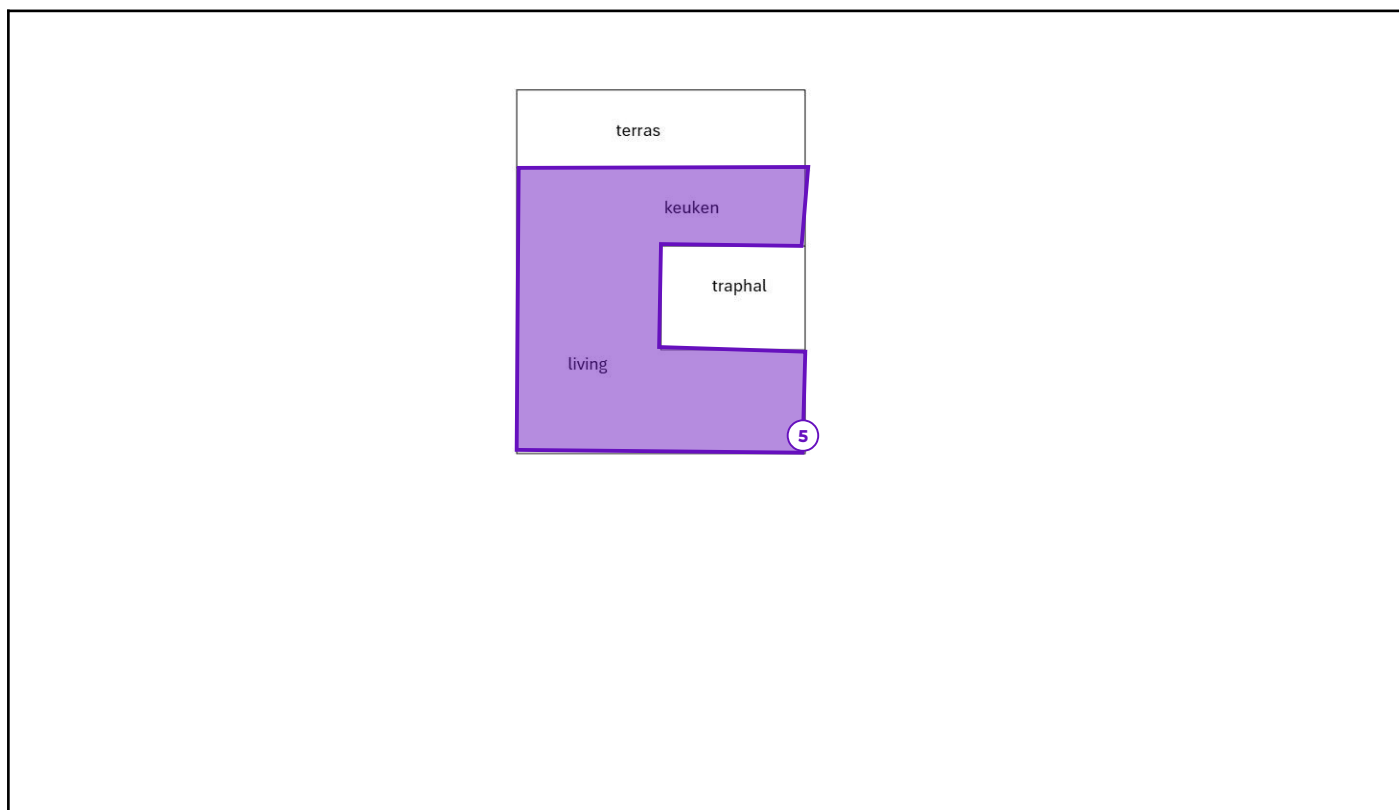
Plan 1.6: 1e verdieping

Beschrijving	Type	Actie
5. Gipskartonplaat tegen het plafond	Advies	-

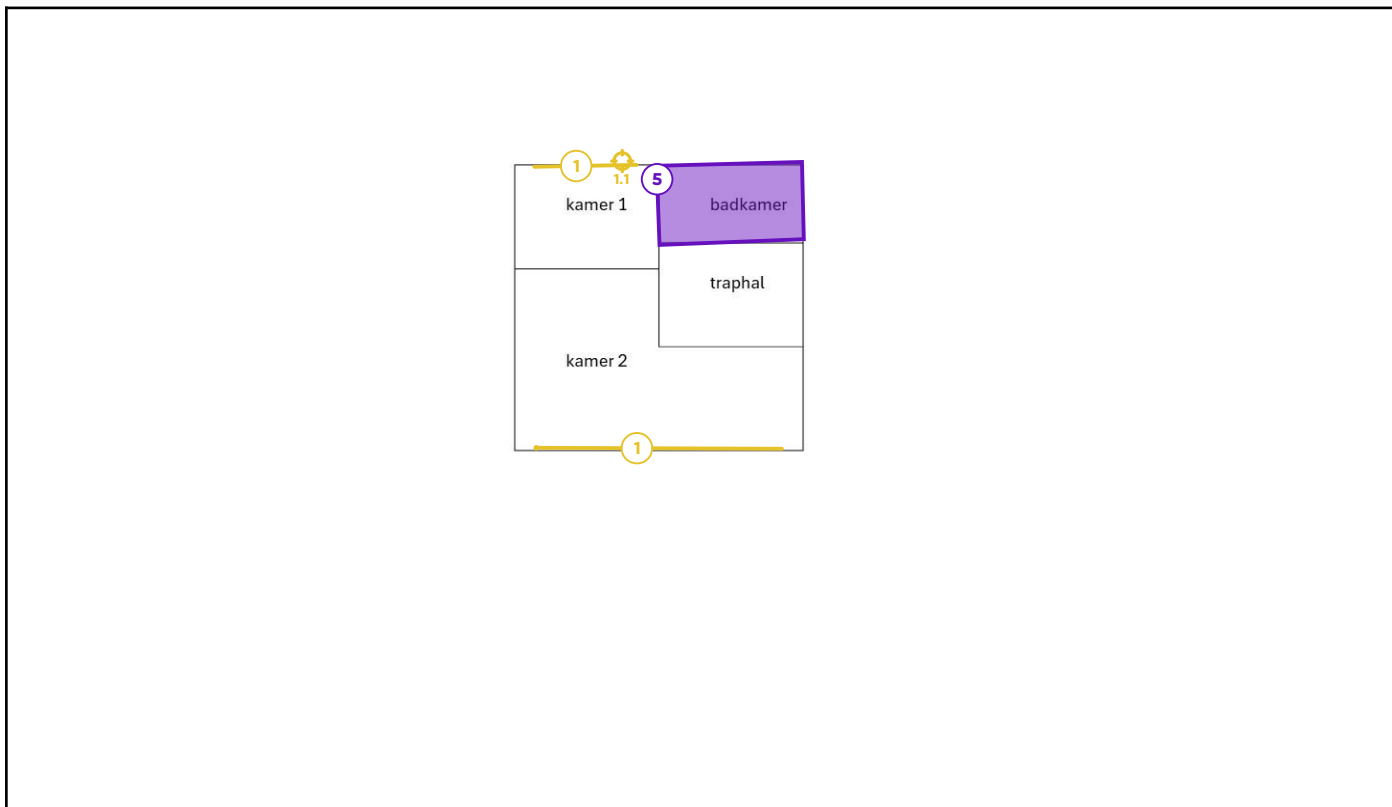
Plan 1.9: 2e verdieping

Beschrijving	Type	Actie
1. Venstertabletten aan de binnenzijde van de ramen	Asbestmateriaal	Zorgvuldig beheren
1.1 Code: M3	Puntmonster	-
5. Gipskartonplaat tegen het plafond	Advies	-

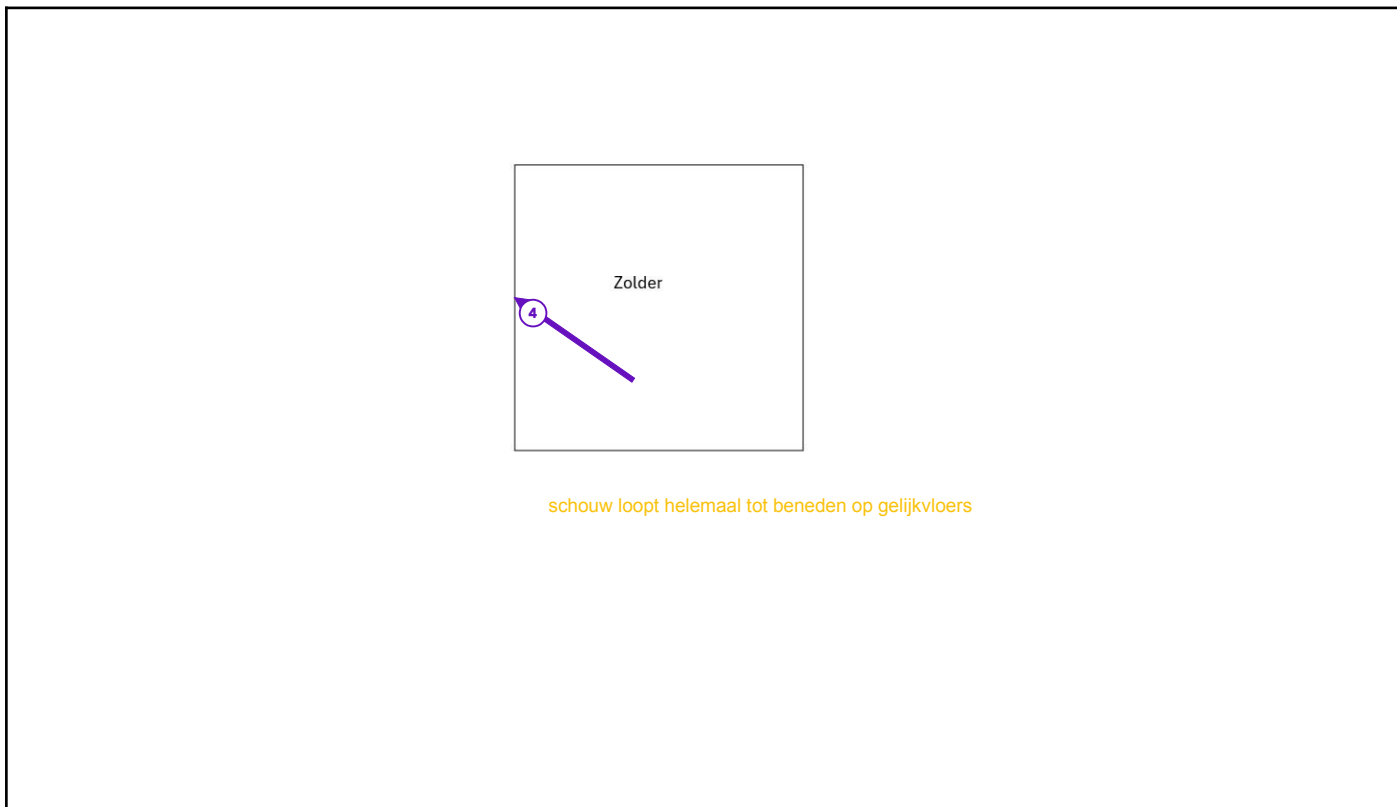
Plan 1.10: Zolder

Beschrijving	Type	Actie
4. Binnenzijde schouw	Beperking	-
